Impianti di ionizzazione Cu-Ag per la disinfezione delle acque e rischi di corrosione per spostamento

Cu-Ag ionization system for water sanitation and risks for deposition corrosion

S. Beretta, A. Brenna, M. Pedferri, M. Ormellese – Politecnico di Milano, Milano

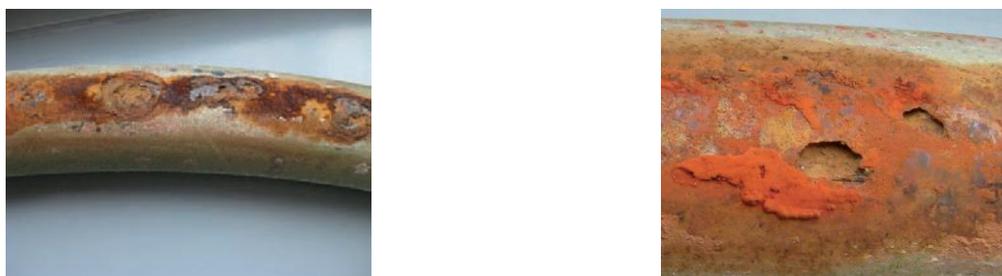
Sulla superficie delle serpentine sono stati osservati attacchi di corrosione localizzati (Fig. 1), con profondità tale da dare una velocità di corrosione di circa 1 mm/anno. In prossimità di tali attacchi, la microanalisi EDS ha messo

Fig. 1 – Attacchi di corrosione localizzata – *Localised corrosion attacks*

- presenza di difettosità dello smalto vetroso;
- depositi di rame metallico, composti di rame e depositi di argento metallico sull'acciaio al carbonio, dovuti sia alla reazione di spostamento [1], sia in parte alla corrente catodica dell'impianto di protezione [2];
- impianto di protezione catodica insufficiente a proteggere la superficie del serbatoio e della serpentina in presenza di elevate difettosità del rivestimento, depositi metallici o di composti metallici;
- corrosione per accoppiamento galvanico Cu-Fe e Ag-Fe.

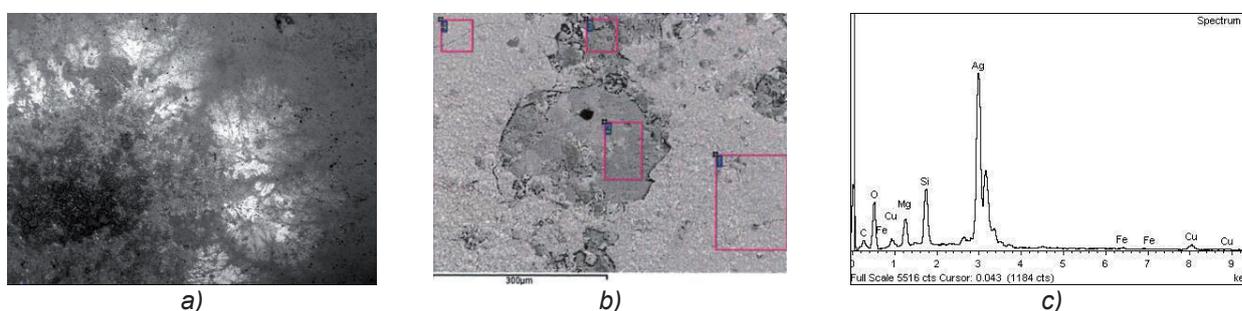
in evidenza la presenza dei depositi di argento metallico a morfologia sia dendritica che cristallina sull'acciaio al carbonio (Fig. 2), in corrispondenza delle difettosità dello smalto vetroso. Sono stati anche osservati composti di rame: è probabile che il rame metallico depositato si sia convertito in un ossido/idrossido.

Fig. 2 – a) Depositi di argento; b) aree sottoposte ad analisi EDS; c) spettro dell'area 2
– a) *Silver deposits*; b) *areas under EDs analysis*; c) *spectrum of area 2*

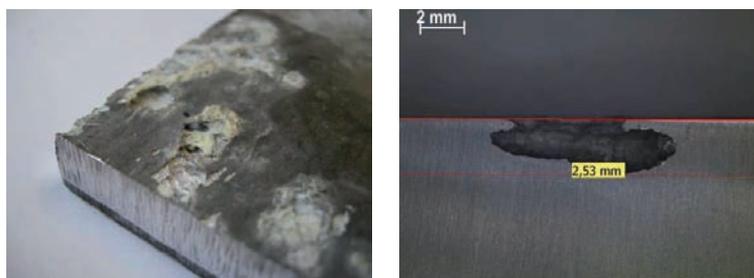
Un campione di scafo in alluminio soggetto ad attacchi localizzati è stato sottoposto ad analisi di laboratorio (Fig. 3). La sezione osservata in microscopia ottica evidenzia una serie di attacchi di profondità anche superiore a 2 mm, che portano a velocità di corrosione massima di 1 mm/anno. L'area circostante un attacco di corrosione localizzato mostra una massiccia presenza di puntinature di colorazione bianca contenenti Ag e S, a conferma della deposizione di Ag metallico sul substrato metallico in alluminio (Fig. 4).

Fig. 3 – Campione di alluminio con attacchi di corrosione localizzati –
Aluminum samples with localised corrosion attack

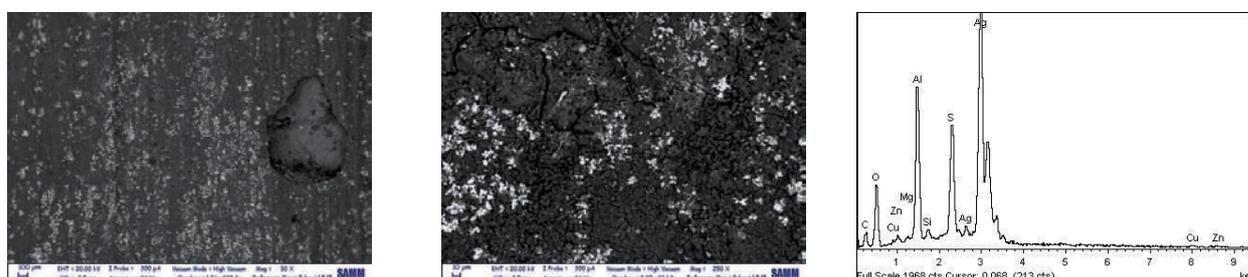
Fig. 4 – Depositi bianchi di argento, individuati in prossimità di un attacco di corrosione localizzato –
White silver deposits around a localised corrosion attack

La morfologia di corrosione sviluppata è tipicamente localizzata; un caso speciale di corrosione galvanica nota come reazione di spostamento che si verifica quando un metallo più nobile si deposita su componenti in materiale metallico poco nobile e costituisce dei nuclei sede di un attacco localizzato del metallo base per accoppiamento galvanico [6]. Gli ioni più aggressivi nei confronti dell'alluminio sono rame, piombo, mercurio, nichel e stagno, spesso indicati come metalli pesanti. L'analisi di un campione d'acqua ha infatti rilevato una concentrazione di ioni di argento pari a 0,09 mg/L; l'argento è un metallo più nobile del rame, pertanto la reazione di spostamento può avvenire a concentrazioni di ioni argento inferiori rispetto a quanto definito nel caso precedente per il rame. Una volta che delle particelle di argento metallico si depositano sulla superficie di alluminio, inizia la rottura della pellicola passiva del materiale metallico: questo è l'inizio dell'attacco localizzato. Una volta avviato, l'attacco di corrosione localizzato si propaga a causa della presenza di ossigeno nell'acqua, con un meccanismo di corrosione per accoppiamento galvanico. Visto il potenziale fortemente negativo dell'alluminio in condizioni di corrosione (prossimo a -1.05 V Ag/AgCl) è possibile che anche il processo catodico di sviluppo di idrogeno abbia contribuito alla corrosione dell'alluminio. Considerando in prima approssimazione solo il processo catodico di riduzione di ossigeno, è possibile stimare la velocità di corrosione con l'equazione Eq. 1; si assume la velocità di corrosione libera dell'alluminio in assenza di accoppiamento, $i_{corr,0}$ ($\mu\text{m}/\text{anno}$) pari alla densità di corrente limite di ossigeno, che in condizioni stagnanti e con un apporto di ossigeno moderato (per esempio 5 ppm) è pari a circa 50-60 $\mu\text{m}/\text{anno}$. Assumendo un rapporto geometrico inferiore a 10, si ottiene un valore di velocità di corrosione pari a 0,5-0,6 mm/anno; pari a quanto riscontrato nel caso in esame.
