## CHIESE NEL TERREMOTO DEL CENTRO ITALIA: CONFRONTI E OSSERVAZIONI

M.A. Parisi, G. Sferrazza Papa

*Politecnico di Milano, DABC, Milano*

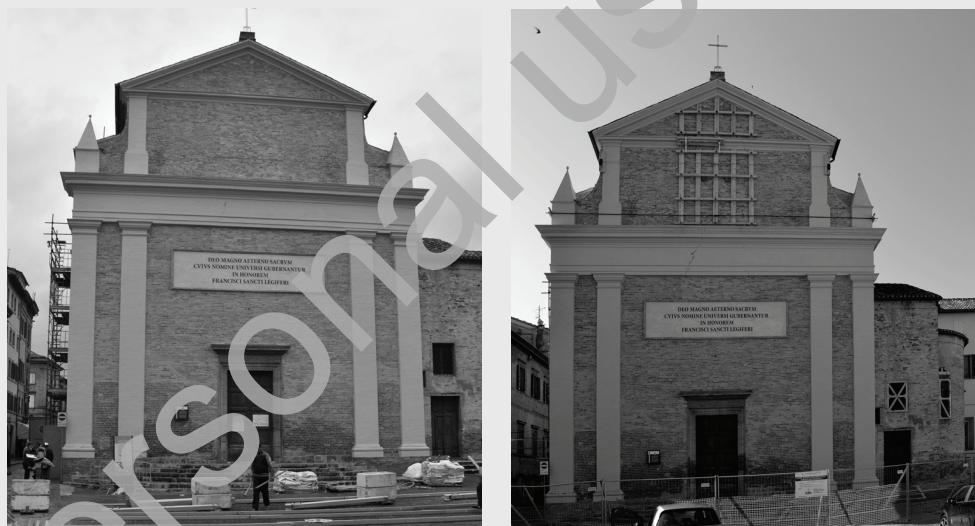
**Figura 2.** Progresso del danno alla facciata

Anche nelle chiese esaminate si sono presentati alcuni di questi casi, con segni di distacco e incipiente rotazione fuori piano, che però non si è manifestata completamente, possibilmente per la presenza di presidi. In un caso, tiranti volti a bloccare la facciata erano stati predisposti di recente. In figura 2 la vista esterna di una chiesa del maceratese mostra il progredire del danno nella zona del timpano al succedersi degli eventi. L'esterno ha una fessurazione modesta nella foto di sinistra; dopo gli eventi di fine ottobre il danno si è espanso e sono stati installati presidi provvisionali. La figura 3 mostra il danno all'interno, da un soppalco presente a causa di restauri in corso al tempo del sisma. La foto a sinistra, dello stesso giorno della foto in figura 2 a sinistra, mostra comunque lesioni importanti al centro e distacco in corrispondenza del bordo della volta nella zona di sinistra, che è risultato molto più avanzato al secondo sopralluogo.

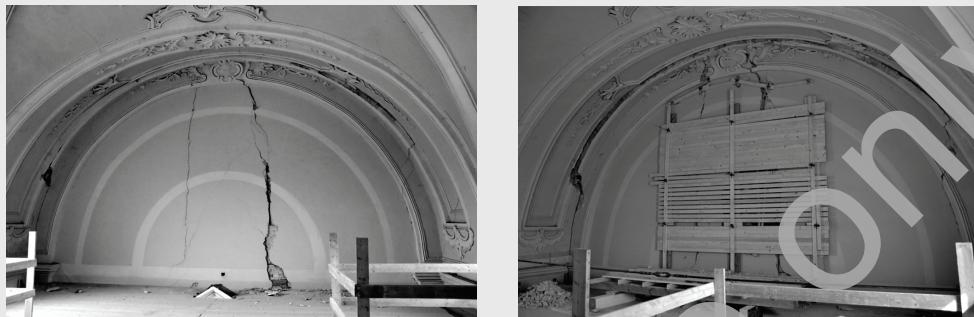
**Figura 3.** Progresso del danno alla facciata, vista dall'interno

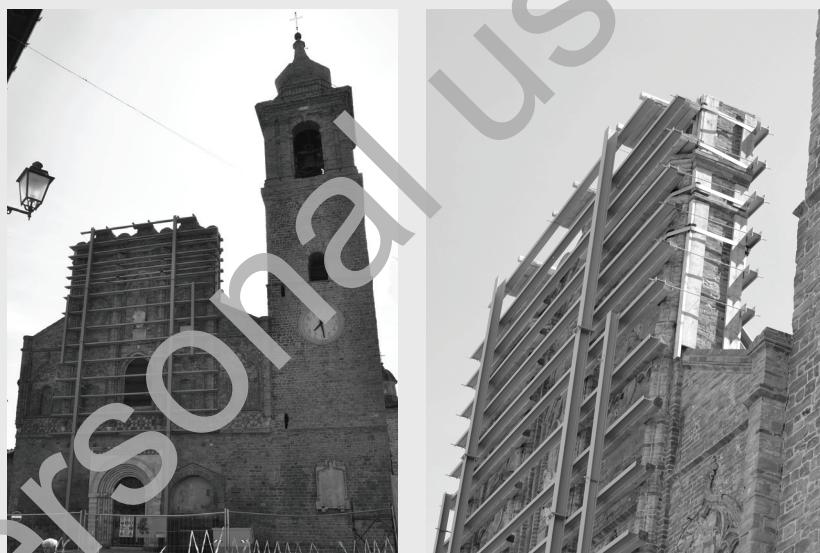
**Figura 4.** Danno a facciata con timpano rettangolare

Nella chiesa in figura 4 la porzione sommitale della facciata alta e snella di forma rettangolare ha subito una rotazione con le scosse del 26 e 30 Ottobre con massima ampiezza di spostamento all'estremità sinistra. Se messa a confronto con le lesioni visibili nella facciata precedente è evidente come la tipologia costruttiva e la storia dei due manufatti storici abbiano influito sulla risposta. Nel secondo caso il meccanismo è stato favorito dalla snellezza e scarso ancoraggio di una porzione della facciata alla copertura.

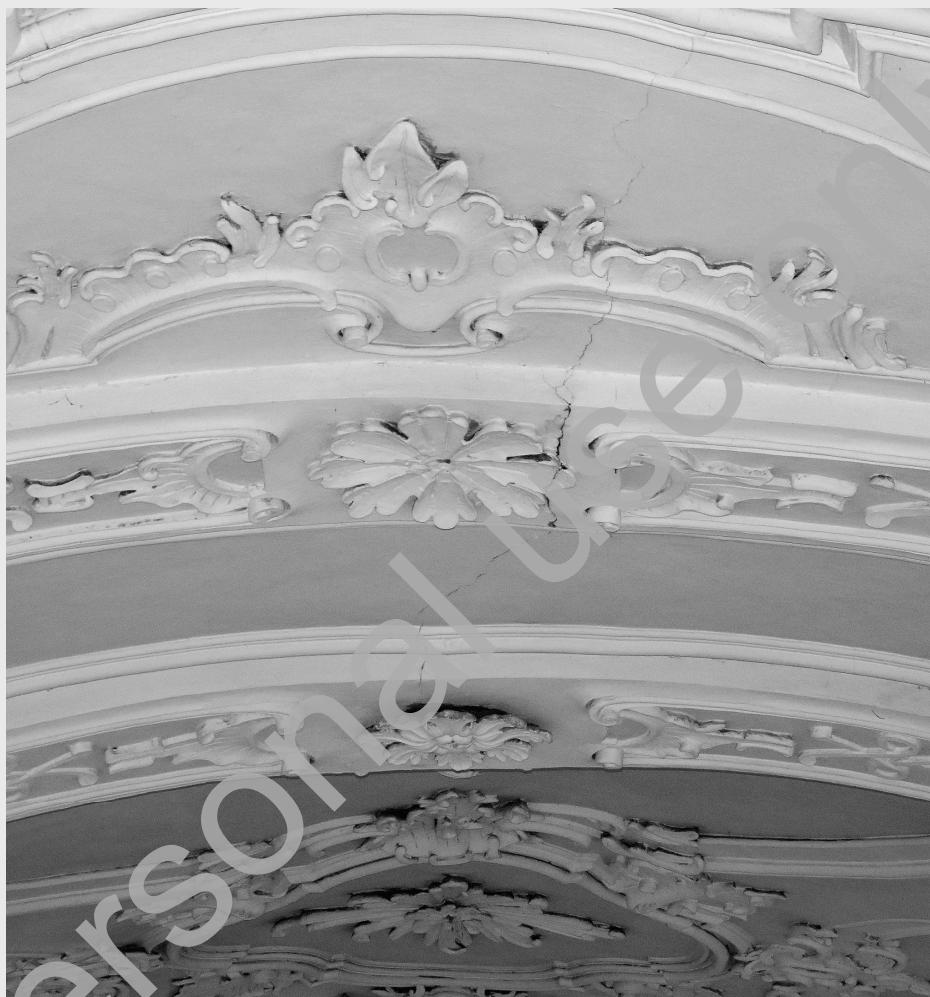
Nella stessa chiesa di figura 2 si è manifestato un secondo meccanismo di danno che ha coinvolto la volta cilindrica con la lesione sommitale mostrata dalla figura 5.

**Figura 5.** Fessurazione in sommità alla volta

Nella serie dei 28 meccanismi relativi alle chiese, questo caso corrisponde a una rotazione per flessione fuori piano della sommità delle pareti della navata, favorita dalla spinta delle volte (meccanismo 5) o della copertura (meccanismo 19). Questo meccanismo è stato causa di numerosi crolli, ad esempio, per le chiese dell'Emilia e spesso causa di collasso progressivo che coinvolge le strutture sottostanti (Parisi et al., 2015). In questo caso, la volta ha subito il danno mostrato, ulteriormente sviluppatisi in seguito con lesione più ampia e un maggiore abbassamento degli arconi. Il suo sviluppo è però stato limitato dalla presenza di catene, considerate un presidio contro questo tipo di danno. Ne è prova la rottura per trazione di una catena in posizione centrale, e di ulteriori rotture alle scosse di fine ottobre. La chiesa è stata messa in sicurezza con la riparazione e l'incremento delle catene. Favorevole è stato verosimilmente il buon collegamento con la copertura, rimasta intatta e funzionante, con la presenza di un cordolo leggero in acciaio reticolare.

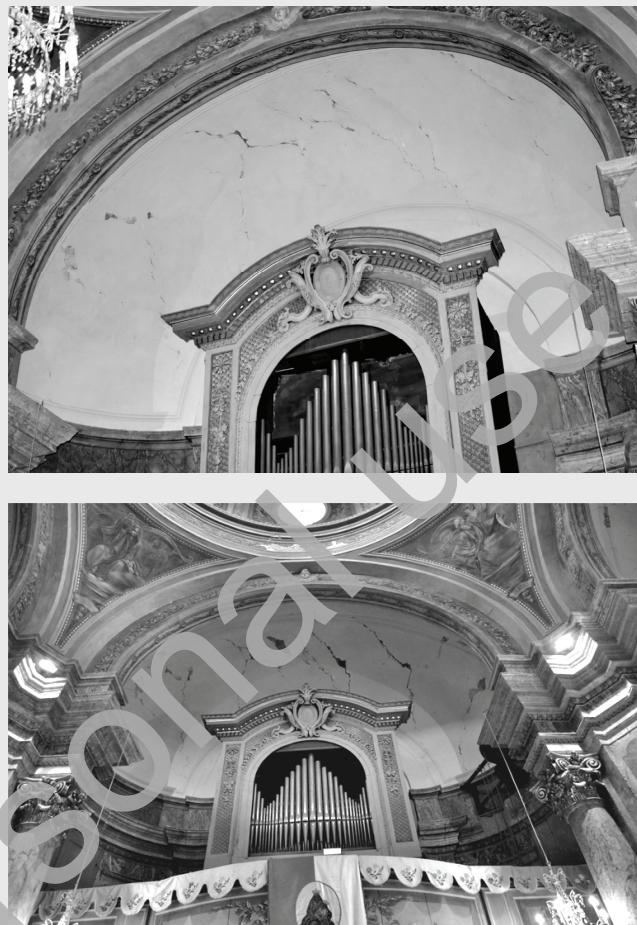
**Figura 6.** Danno alle volte

La figura 6 mostra il danno di una volta accresciutosi con le scosse di fine ottobre. La chiesa, a pianta circolare, mostrava alla prima ispezione serie lesioni in queste volte a vela che sorreggono il tamburo e la cupola, tuttora non significativamente lesionati. Il danno si è aggravato in seguito come mostra l'immagine a destra, arrivando al collasso di una delle vele. La cerchiatura esterna apposta qualche tempo prima sul tamburo per mezzo di tiranti in acciaio ha verosimilmente protetto la parte superiore. Il danno si è manifestato nelle volte sottostanti, più complesse da proteggere con interventi limitati.

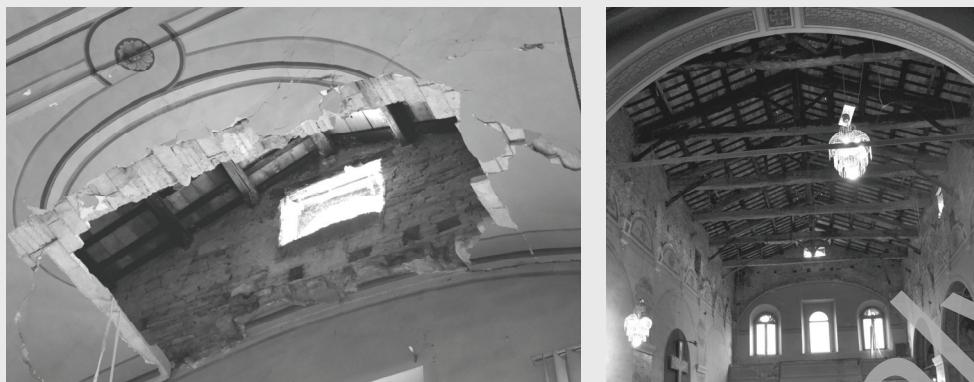
**Figura 7.** Stadi di collasso di una volta

L'aggravarsi del danno con il proseguire degli eventi sismici è particolarmente visibile nel caso in figura 7. La volta di mattoni in foglio, di piccolo spessore, che copriva la navata ha subito un crollo localizzato nella zona di ingresso, che ne mette in mostra la struttura. Successivamente si è verificato il crollo dell'intera volta, visibile nella seconda immagine. Il miglioramento sismico di queste volte implica non semplici interventi preventivi.

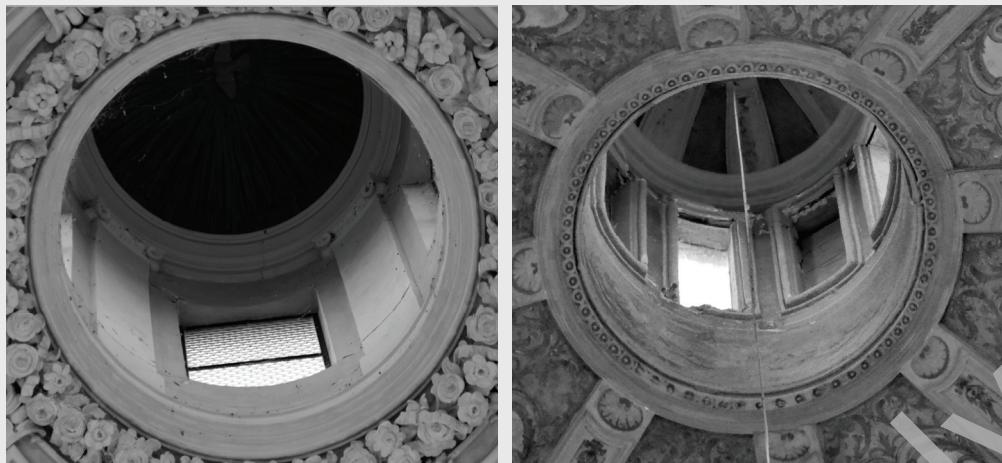
Un aspetto particolare dei danni riscontrati riguarda le lanterne. Questi elementi, numerosi, presentavano frequentemente danni per torsione, come mostrano i casi in figura 8. In essa sono visibili lesioni alla base e in sommità a livello delle aperture. Nel caso a sinistra al tempo della prima ispezione non si riscontravano altri danni alla cupola, tuttavia l'eventuale crollo della lanterna in presumibili scosse di assestamento costituiva un pericolo che ha indotto alla chiusura della chiesa al pubblico. Pur non avendo potuto avere riscontro diretto, negli eventi successivi si è a conoscenza dell'effettivo sviluppo di ulteriori danni alla lanterna stessa. La lanterna a destra nella foto presenta invece un diverso caso, già nella situazione della primavera 2017.

**Figura 8.** Danni alla base e in sommità delle lanterne
