# The technical causes of the collapse of Annone overpass on SS.36

## Le cause tecniche del crollo del cavalcavia di Annone

M. di Prisco, M. Colombo, P. Martinelli, D. Coronelli

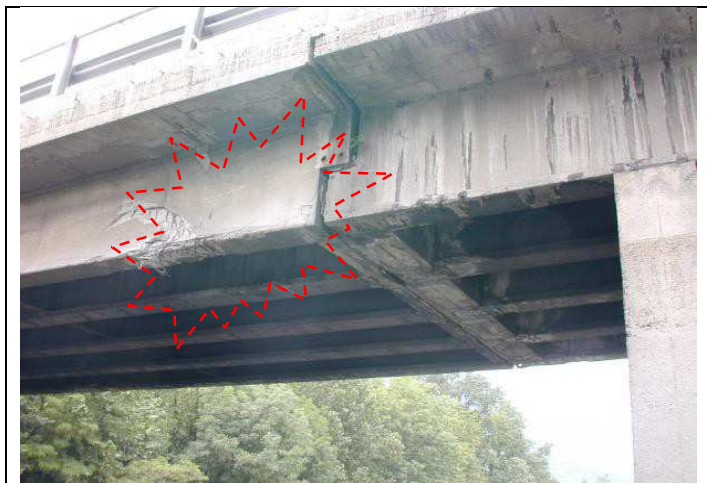
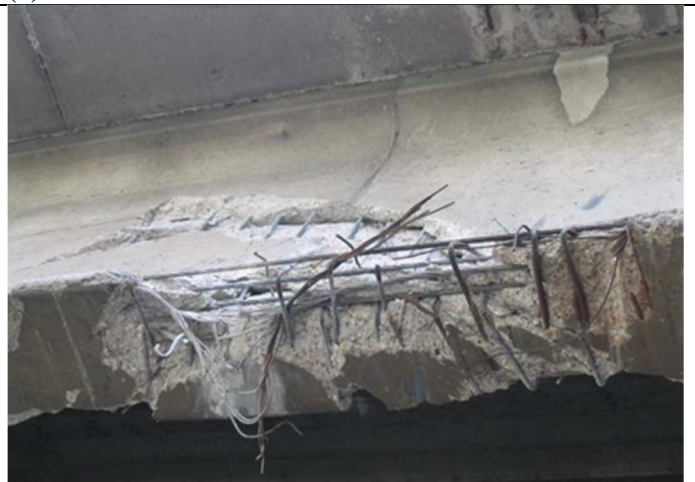
Figure 4. Lateral impacts occurred in 2006 due to trucks circulating on SS.36 towards Lecco: (a) location: (b) particular of the damaged zone / Impatto laterale verificatosi nel 2006 a causa di un autocarro circolante sulla SS.36 in direzione Lecco: (a) localizzazione dell'urto; (b) particolare della zona danneggiata.

Le immagini della figura 4 illustrano gli effetti dell'urto (in corrispondenza della corsia in direzione Lecco), esattamente dalla parte opposta del punto in cui è ceduta la sella Gerber che ha causato il collasso, e tale urto ha causato il tranciamento di armature lente e pretese e la riparazione è avvenuta facendo uso di CFRP (Fig. 5).

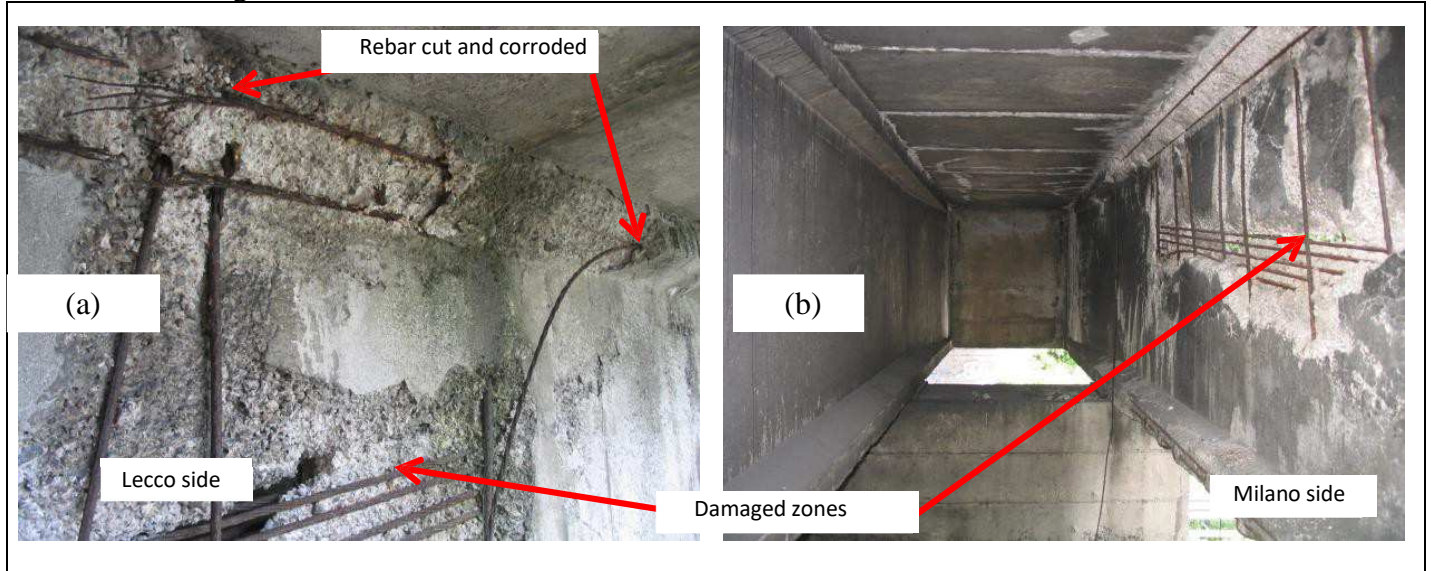
Le immagini raccolte nella documentazione di quell'intervento mostrano un livello di ossidazione ingente anche sulla superficie interna delle anime delle travi più esterne (Fig. 6). Le immagini (Figs. 7-8) prese nella giornata del crollo dai tecnici accorsi a

Figure 6. Damage observed on internal surfaces of the prefabricated beams in 2006: (a) zoom of the damaged zone; (b) global view / Danneggiamento osservato sulle superfici laterali interne delle travi prefabbricate: (a) dettaglio della zona danneggiata; (b) vista complessiva.

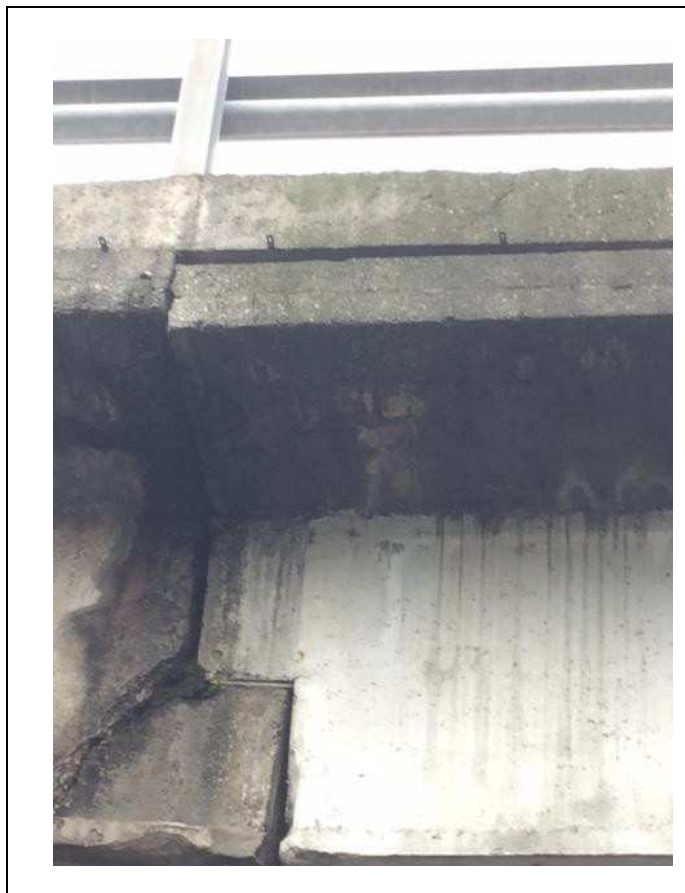
seguito della caduta di alcuni detriti che fece scattare il primo allarme indicano una fessura alquanto pronunciata propagatesi per taglio nella mensola della sella Gerber della trave di bordo della campata di estremità - lato Lecco, in corrispondenza della corsia in direzione Lecco – (successivamente denominata R1, Fig.11a) ed uno spostamento verticale conseguente stimato pari a circa 25 mm. Per altro è ben noto che la configurazione delle selle Gerber costi-

Figure 7. Critical dapped-end joint view before the collapse: side view / Vista laterale del giunto della sella Gerber critico prima del collasso.

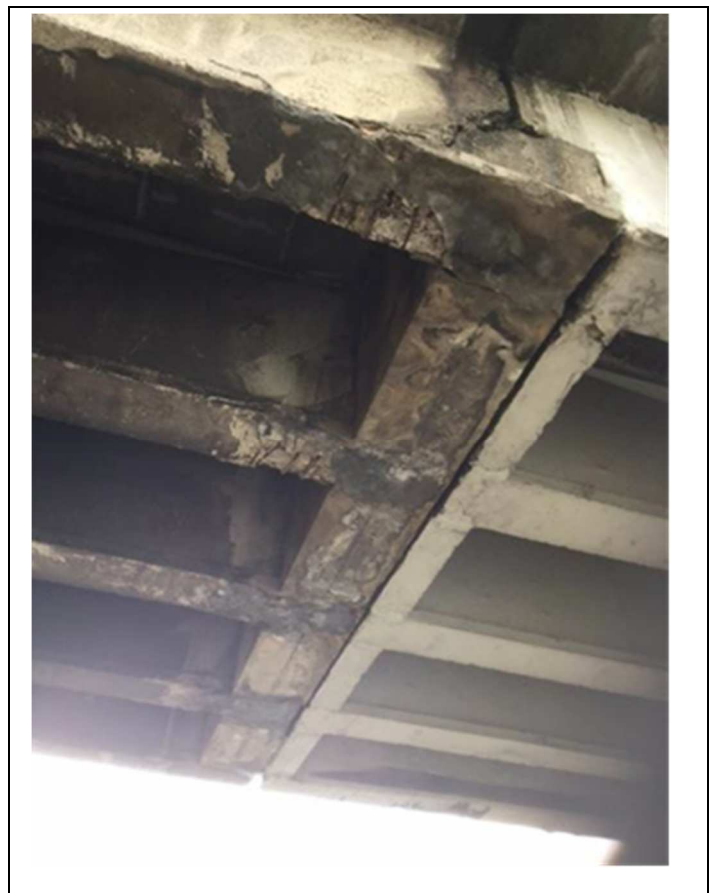
Figure 8. Critical dapped-end joint before the collapse: bottom view / Vista dal basso del giunto della sella Gerber critico prima del collasso.

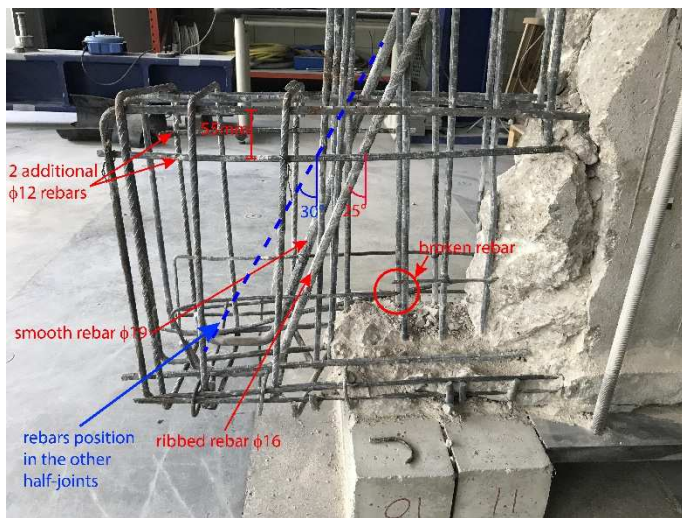
Figure 14. “Cleaned” reinforcement of the tested Gerber half-joint R5 / Armatura ripulita della sella Gerber R5 provata.

nelle altre (2 staffe: S3A ed S3B) e di quanto previsto dal progetto che prevedeva una staffa  $\Phi 12/18$ ". Il rilievo (Tab.2) ha evidenziato anche 4 fori (3 circolari e uno rettangolare) trasversali, passanti, realizzati con tubolari in acciaio per permettere il passaggio delle barre di collegamento dei cordoli trasversali (Fig.13b).

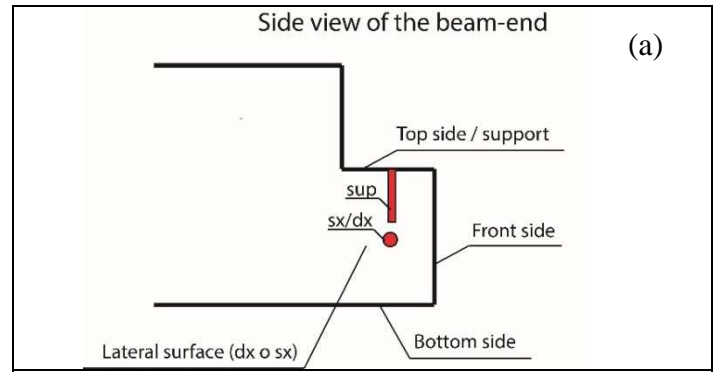
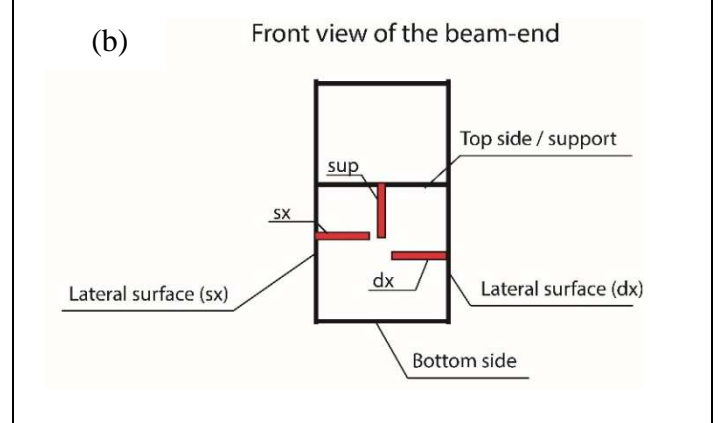
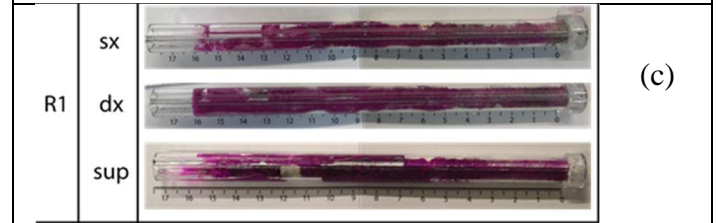
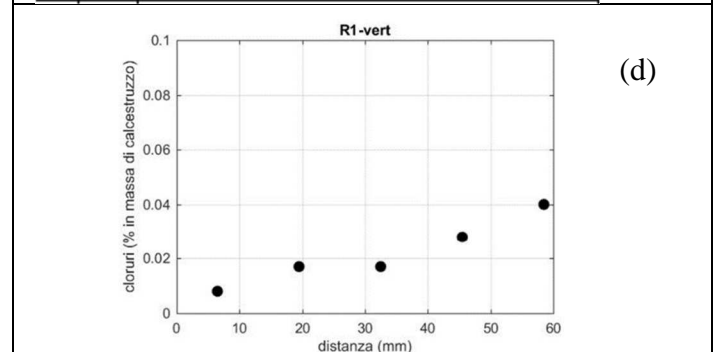
Dall'analisi dei campioni (si veda ad esempio la Fig.16c) è possibile osservare che il calcestruzzo non presenta segni evidenti di carbonatazione. Solo in alcuni casi la parte iniziale della provetta risulta non colorata di rosa e quindi carbonatata, ma l'estensione di tale porzione non supera mai i 6 mm in nessuno dei casi analizzati.

Figure 16. Durability evaluation: (a,b) Carbon test measures carried out on all the corbels; (c) phenolphthalein specimens for R1 corbel; (d) chlorides measures in R1 vertical core specimen / Misure di durabilità: (a,b) misure di carbon-test effettuate su tutte le mensole; (c) provini trattati con fenoftaleina relativi alla mensola R1; (d) contenuto di cloruri nella mensola R1 (carota verticale).

“Giulio Natta” - Materiali Cementizi e Durabilità del Politecnico di Milano. Le prove forniscono la percentuale di cloruri relativamente alla massa del calcestruzzo. I livelli critici di contenuto di cloruri sono dati in letteratura come percentuali della massa di cemento contenuto nel calcestruzzo. Per il calcestruzzo delle selle Gerber viene ipotizzato il contenuto di cemento dichiarato dal progettista pari a  $400 \text{ kg/m}^3$ , stimando così a partire dalle misure sperimentali valori di contenuto di cloruri per massa di cemento mai superiori a 0.4% (Fig.16d).

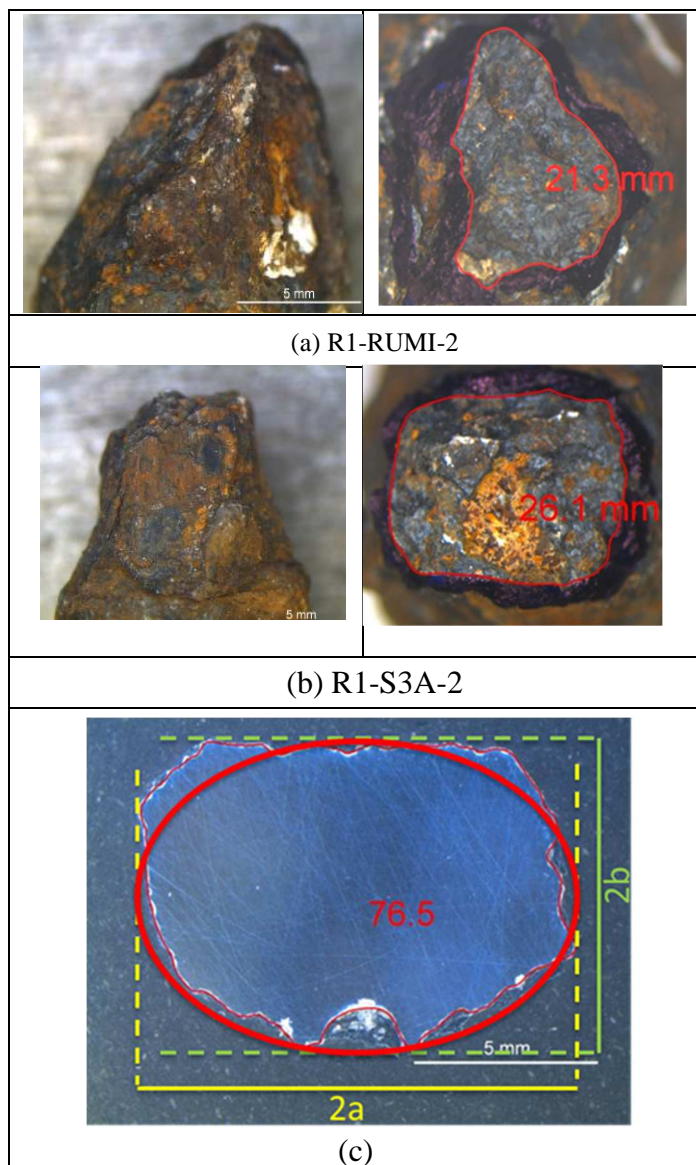
Figure 17. Reduction measures of the cross-section area for the reinforcing bars: (a) R1-RUMI 2; (b) R1-S3A; (c) ellipse equivalent construction by using 2 gauge measure / Misure di riduzione d'area delle armature: (a) R1-RUMI 2; (b) R1-S3A; (c) costruzione dell'ellisse equivalente con due misure del calibro.
