## La catastrophe sur la A14 à Bologne: une manquée approche pluridisciplinaire pour la sécurité routière

P. Villani\*,

### Résumé

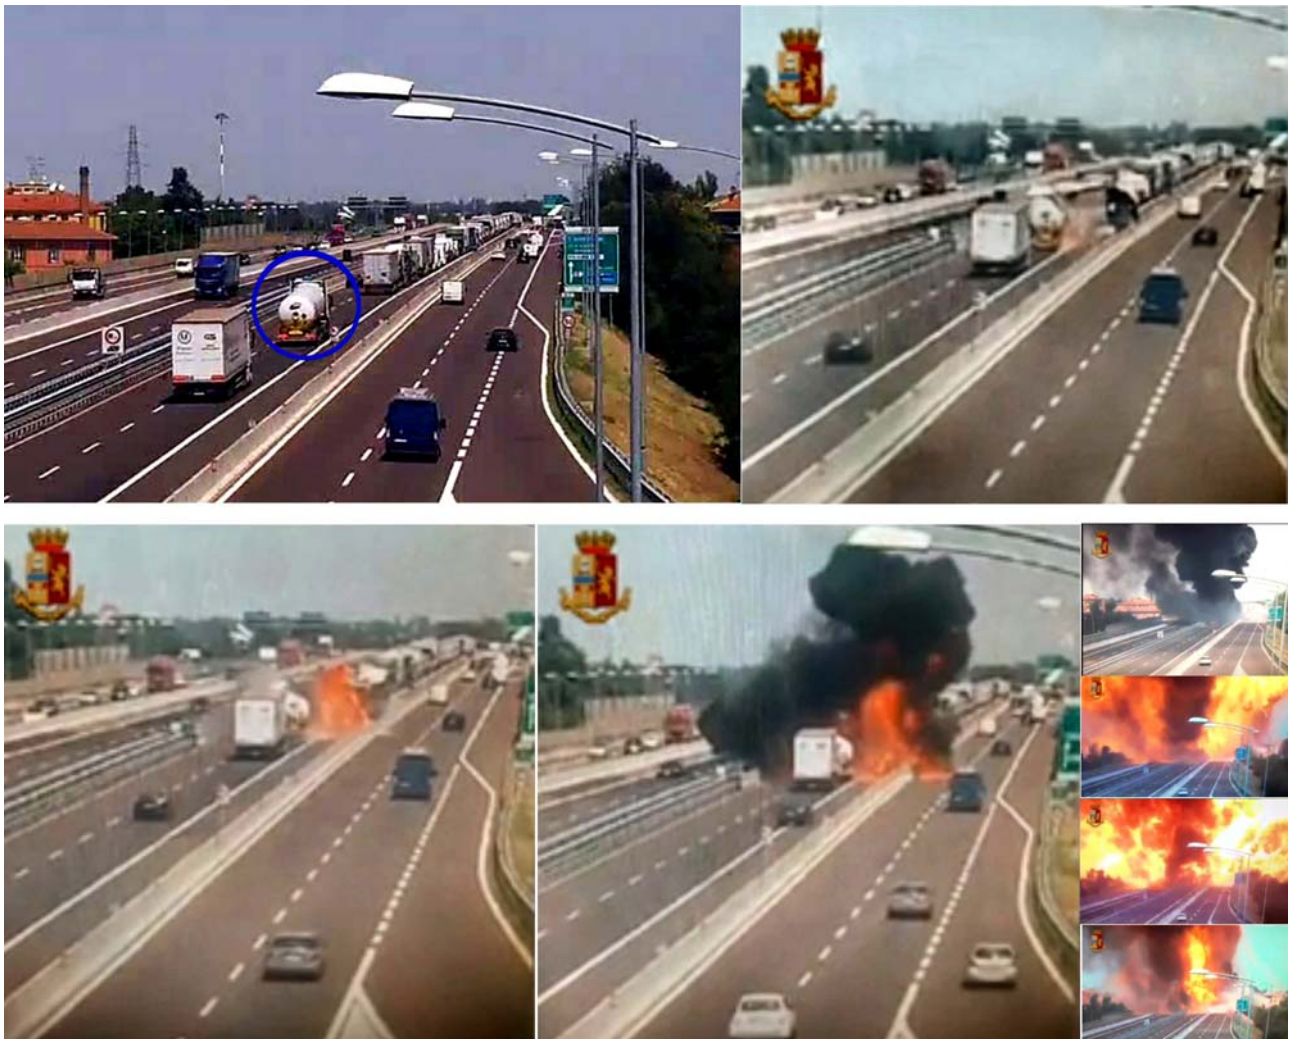
Figure 1 Sur l'autoroute A14 Bologne, le tamponnement, la première explosion et peu après la seconde

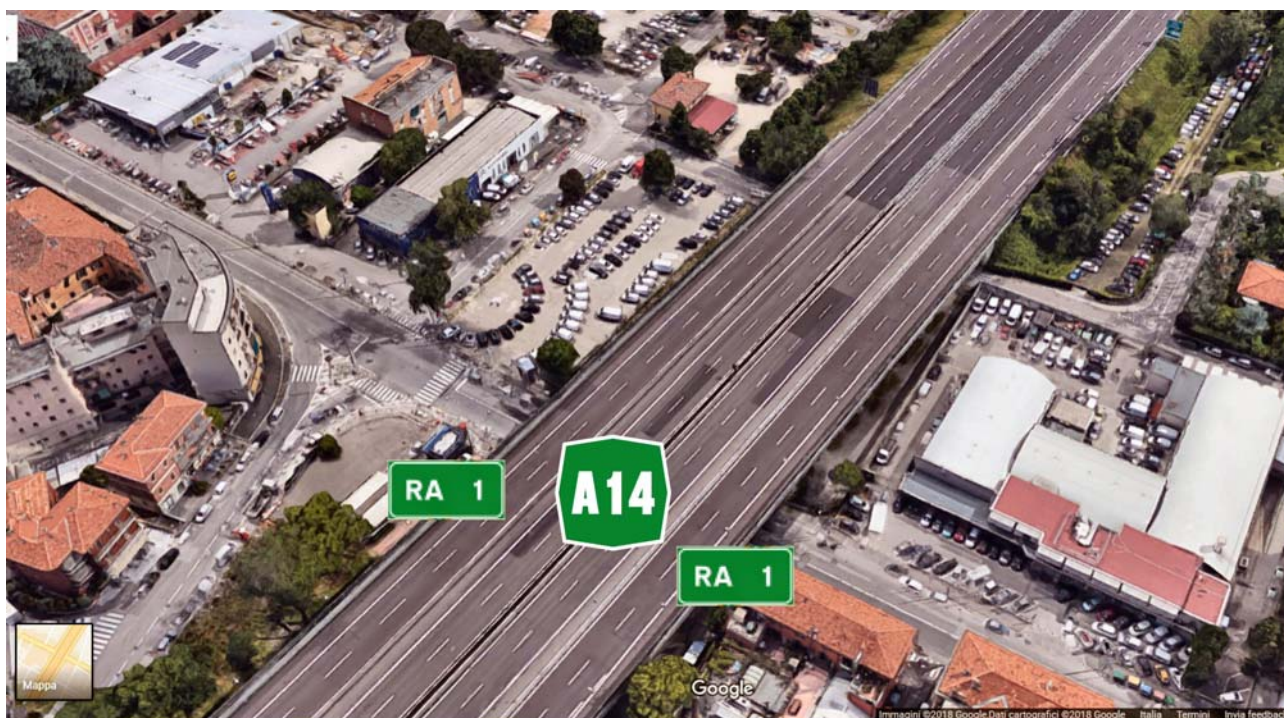
Figure 2 Zone de concentration d'accidents

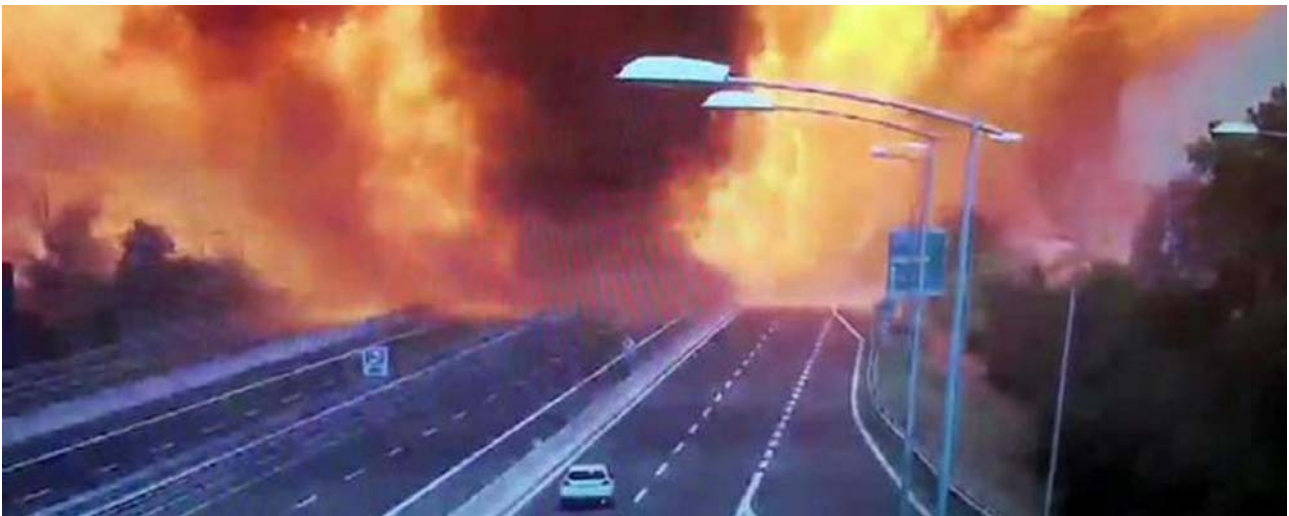
Figure 4 Deuxième explosion lors de laquelle, en sept ou huit minutes, les premiers sauveteurs ont déjà éliminé le trafic.

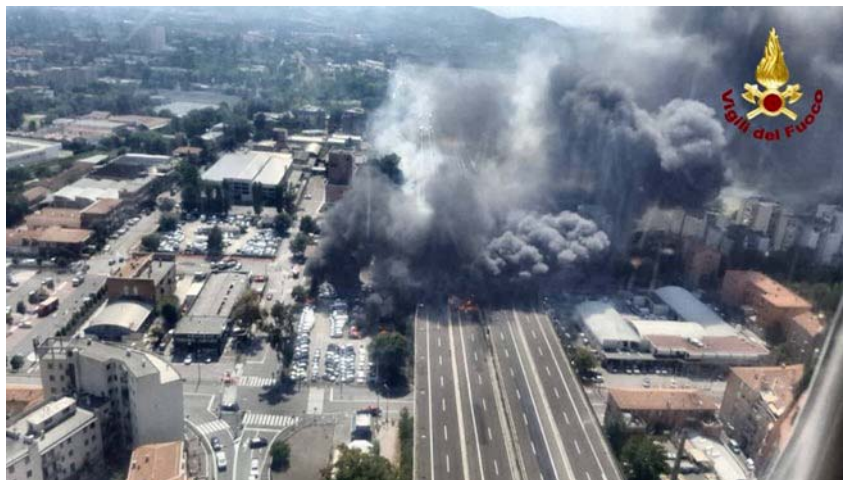
Figure 6 Fumée de la deuxième explosion

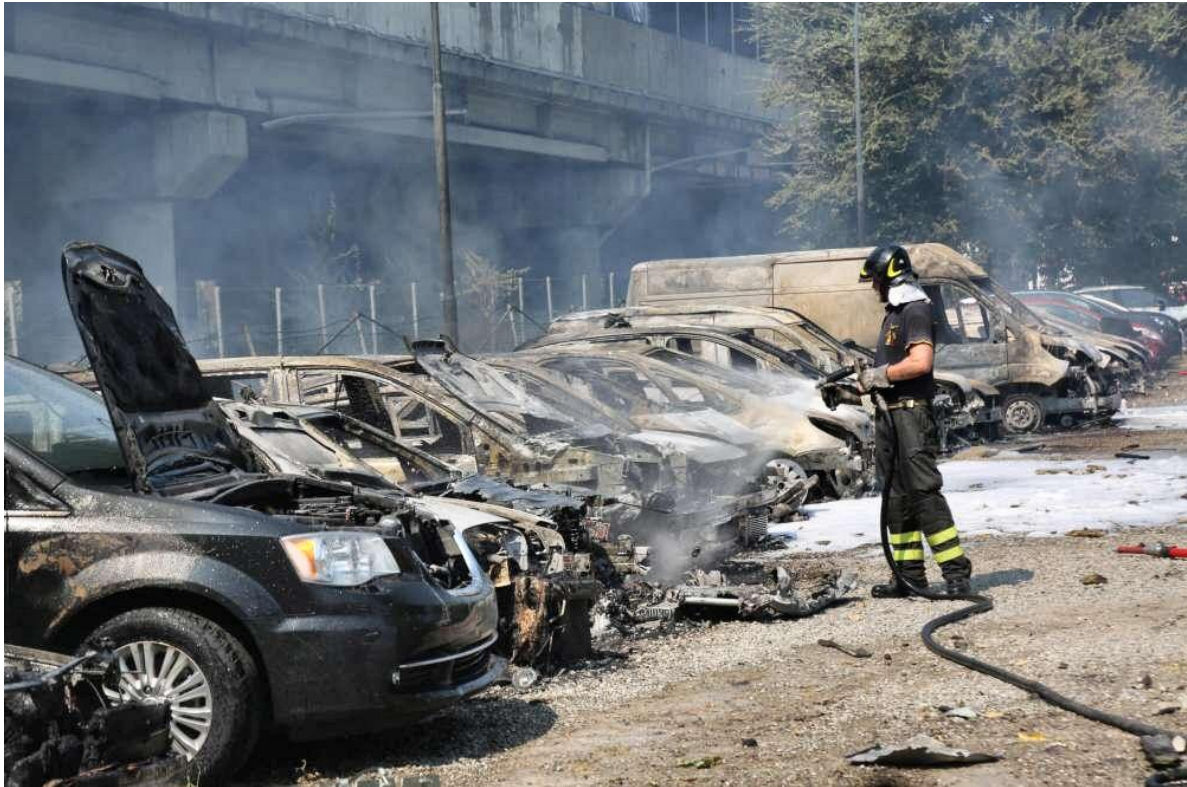
Figure 8 Les pompiers éteignent l'incendie des voitures sous le pont de l'autoroute

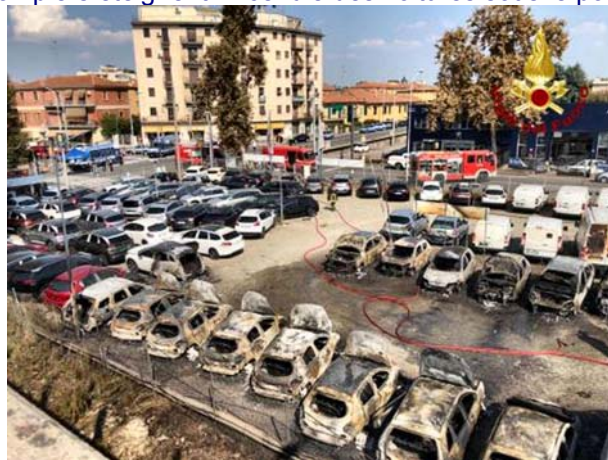
Figure 9 Combustion des voitures des deux concessionnaires situés sous le pont routier

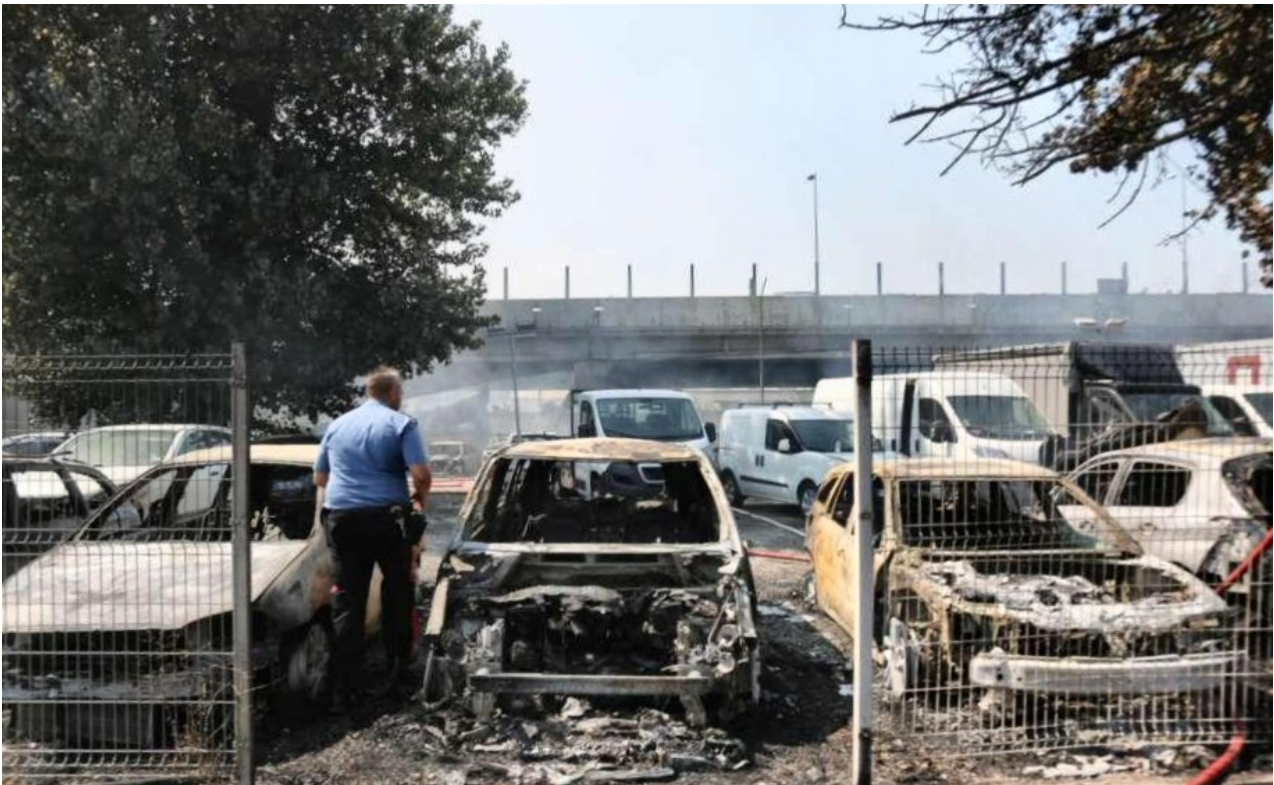
Figure 10 Débris de véhicules carbonisés sous le pont routier

Qui voudût s'engager dans des analyses spécifiques afin de déterminer si le phénomène à la base de l'explosion de Bologne était réellement un arc électrique pourra constater comme une projection de haute énergie c'est visible dans certains débris de véhicules carbonisés, ainsi que des autres preuves en soient l'explosion et la pression déterminée par l'onde de choc qui a frappé les encadrements des fenêtres dans la zone.

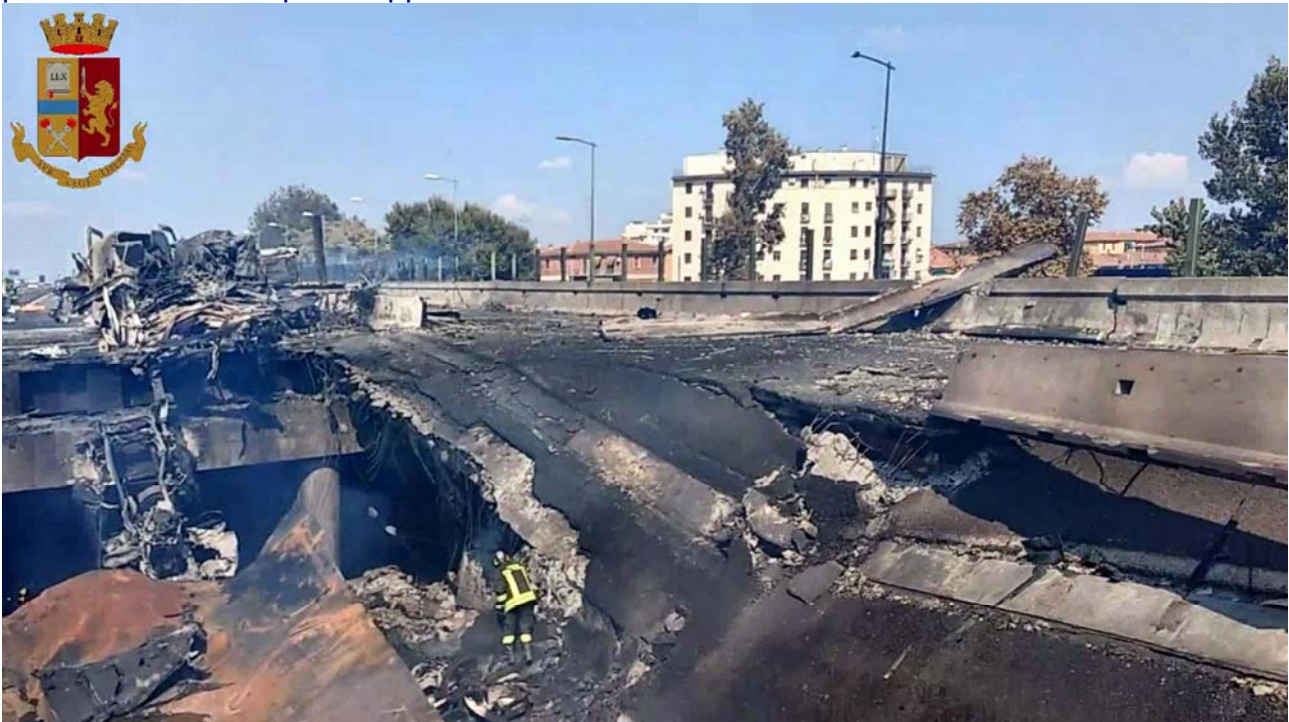
Figure 11 Le viaduc routier après l'explosion

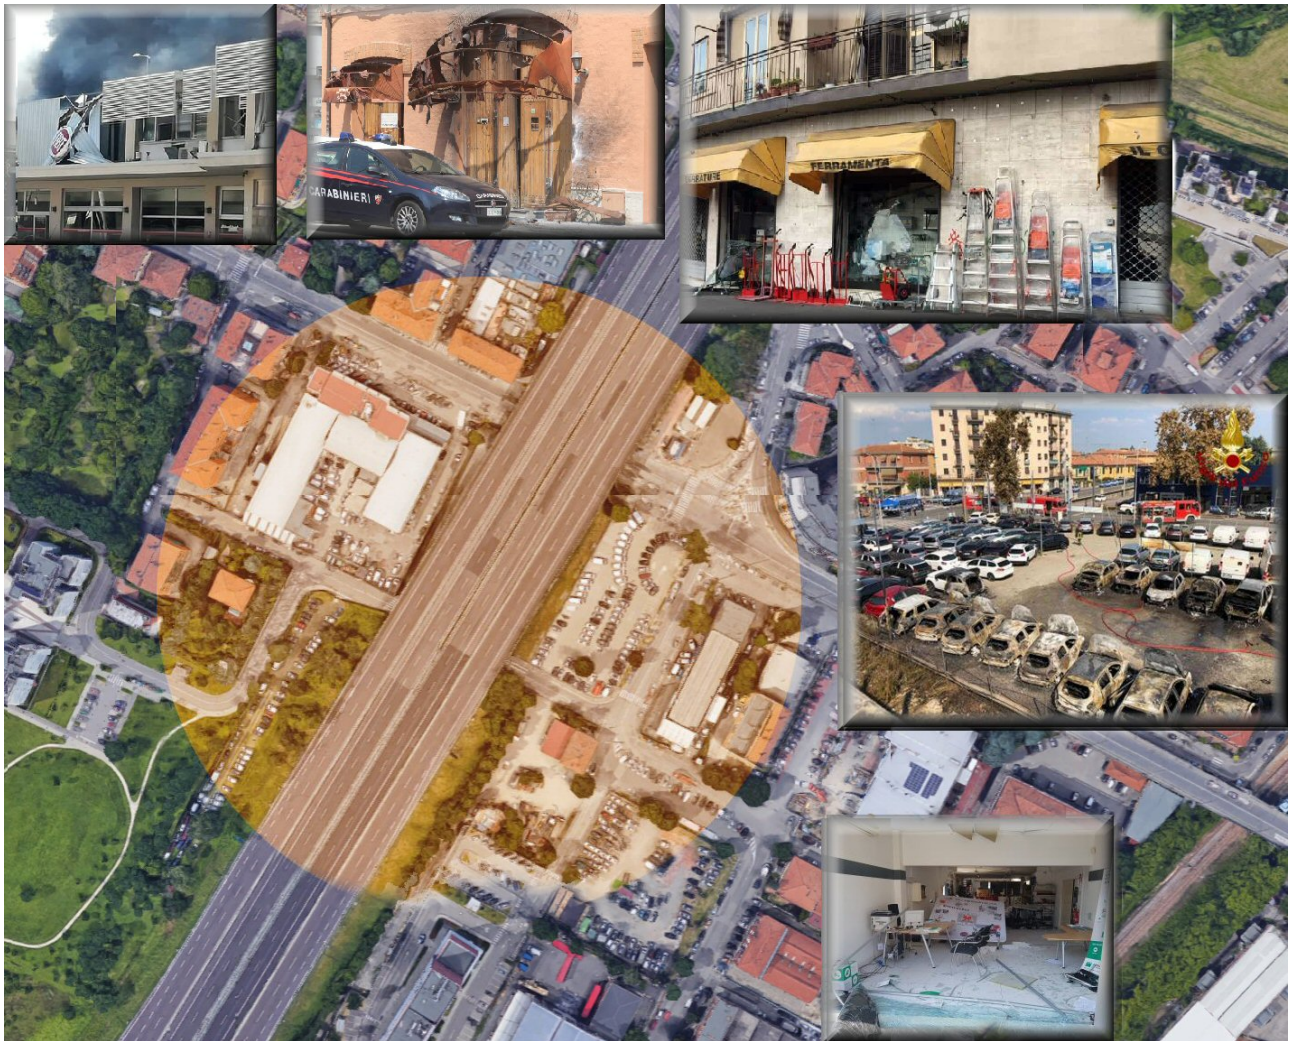
Figure 12 Zone touchée par l'explosion

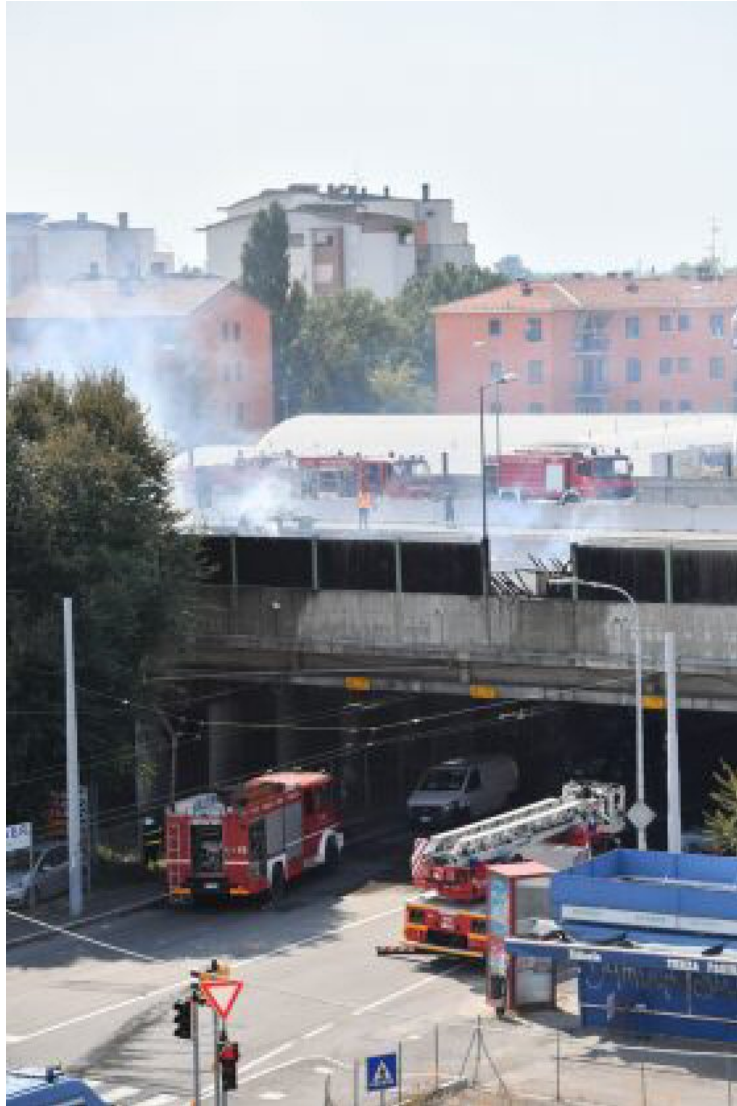
Dans ce cas de Bologne, le chauffage dû au feu sus-jacent peut avoir causé une perte d'isolation des canalisations et peut avoir provoqué un arc électrique entre les câbles suspendus au-dessous de la plate-forme de la A14.

Ce premier incendie sur la chaussée de l'A14 concernait les systèmes électriques sous-jacents qui, une fois touchés par le feu, ont libéré une grande quantité d'énergie à des températures élevées, raison pour laquelle tout le monde a déclaré avoir entendu une détonation très forte.

Figure 13 Les câbles d'alimentation de la ligne de trolleybus, dont les câbles ont une tension de 600 V, auraient été affectés par l'incendie qui a ensuite provoqué l'explosion.

Il faut se demander si l'incendie - lorsque un détachement immédiat de la tension dans la zone en question était entraîné - ne pourrait pas être mieux contrôlé pour le maîtriser très rapidement et efficacement et s'il aurait pu empêcher l'explosion, qui s'était donc produite. Il faut s'enquérir si toutes les techniques classiques utilisées dans les espaces confinés ont été mises en place afin d'empêcher que le feu initial pût absorber de l'énergie et déflagrer pour un problème électrique. Un autre facteur qui a certainement contribué à l'explosion dévastatrice est probablement dû à l'air chargé de benzène, libéré dans la saison chaude par une chaleur caniculaire [35 °C] provenant de véhicules garés soit aux
