IV Congresso Nazionale IGIIC  
**Lo Stato dell'Arte 4**  
Santa Maria della Scala, Siena  
28 – 30 Settembre 2006

## BASILICA DI S. PIETRO MARTIRE DA VERONA IN S. ANASTASIA (VERONA): INDAGINI PRELIMINARI PER IL PROGETTO DI CONSERVAZIONE

**Christian Campanella, Susanna Bortolotto, Elisabetta Ciocchini, Fabio Zangheri**

Politecnico di Milano, Dipartimento di Progettazione dell'Architettura, Via Durando 38/A, , 20155 Milano

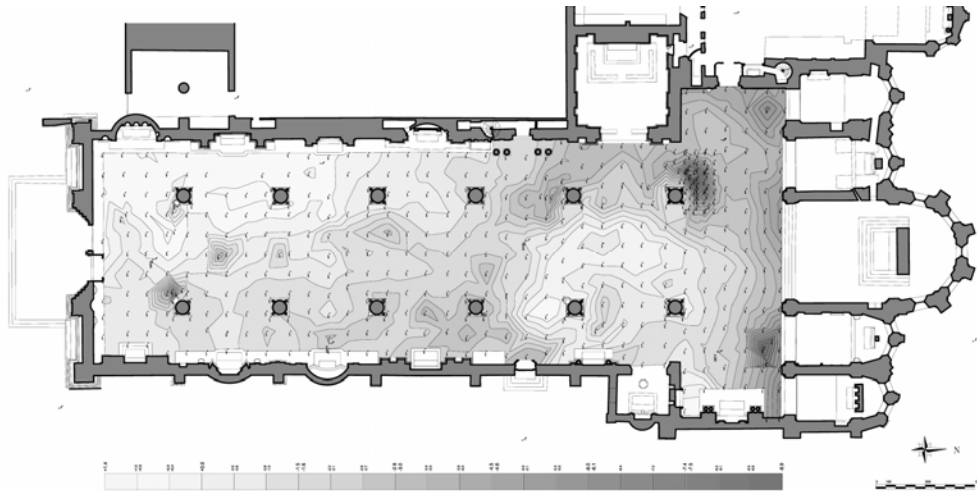
L'analisi delle geometrie ha richiesto un approfondimento particolarmente accurato per indagare con maggior precisione gli evidenti stati patologici legati alla statica dell'edificio. È stato quindi necessario predisporre un progetto di rilievo che permettesse la quantificazione dei fuori piombo delle dodici colonne e della facciata nonché l'analisi delle altimetrie della pavimentazione e delle quote d'imposta delle catene lignee.

Rilievo delle altimetrie della pavimentazione realizzato attraverso la lettura di oltre 500 punti topografici a copertura di tutta l'area e successiva elaborazione per la creazione delle curve di livello e l'estrazione dei profili più significativi.

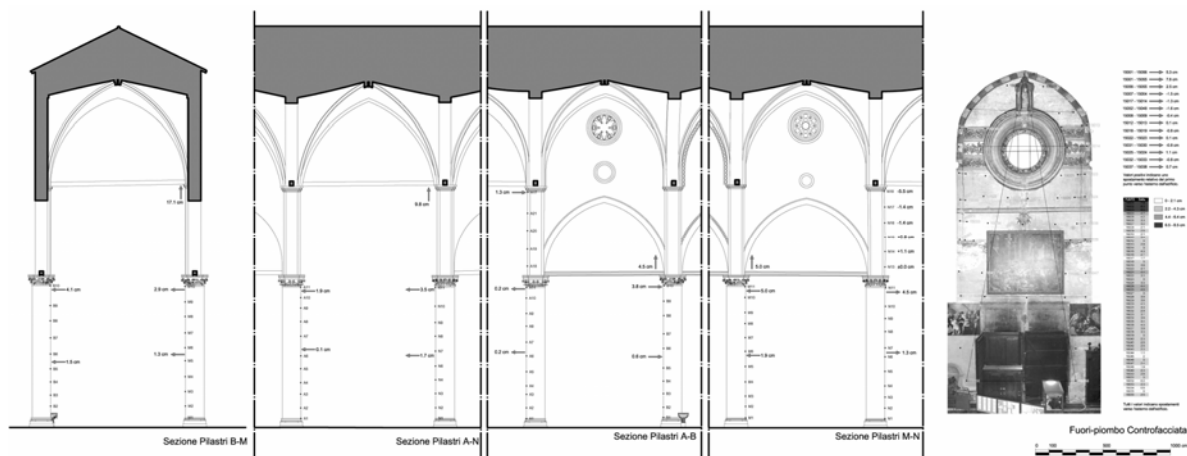
Rilievo dei fuori piombo delle quattro colonne verso il transetto e della controfacciata eseguito con stazione topografica. Sono stati misurati 10 punti su ciascuna colonna lungo il profilo rivolto verso la navata centrale e battendo altri 12 punti sui pilastri impostati sui capitelli a coronamento delle colonne.

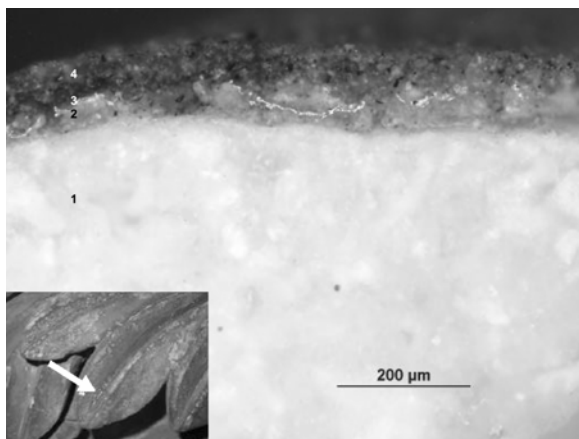
Sezione trasversale lucida di campione prelevato dalla cornice scolpita dell’arco. Si rilevano tracce di foglia d’oro (vedi n°3)

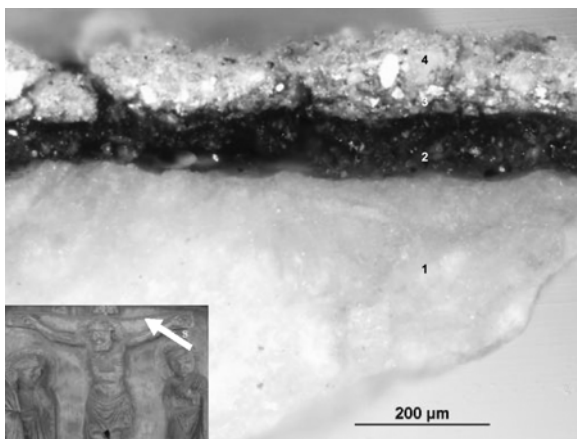
Sezione trasversale lucida di campione prelevato dalla “Crocifissione” scolpita sull’architrave. È emersa una stesura verdastra con giallorino, bianco di piombo, tracce di malachite e di ocre gialla in legante oleo-resinoso (vedi n°3)

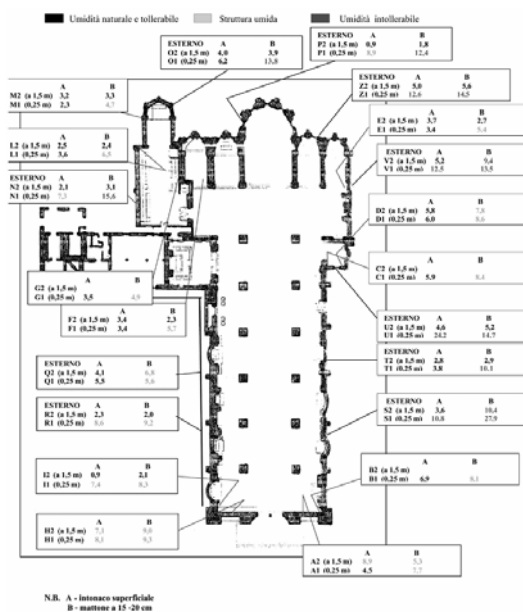
(19.3%) nella zona colpita dai flussi di aria calda. È stata inoltre compiuta una serie di misurazioni per valutare il contenuto d’acqua nelle murature, attraverso prelievi (3-5 gr) a profondità diversificate (superficiale da 0 a 10 mm e profondo da 200 a 250 mm) eseguiti con carotatrice (diametro 18-20 mm) a basso numero di giri. I campioni, prelevati sia ad un’altezza di 30-40 cm dal piano di calpestio sia a 150 cm, sono stati pesati con bilancia di precisione *in situ* e conservati in appositi contenitori in vetro, portati in laboratorio, ripesati per controllo e posti in stufa a temperatura costante (105°C) sino a peso costante. La diversità di peso tra la fase iniziale e dopo l’essiccazione ha consentito di individuare, percentualmente, l’umidità presente nel campione. Tali misurazioni hanno consentito di rilevare situazioni diverse a seconda dell’altezza di prelievo. Nella fascia bassa (30-40 cm dal piano di calpestio), la struttura risulta umida, con il fronte est ed una parte del fronte ovest caratterizzati da livelli di umidità intollerabili (con punte del 28%). Il secondo prelievo, a 150 cm di altezza, dimostra una minor presenza di acqua, con una percentuale di umidità ritenuta “naturale e tollerabile”, tranne in alcune fasce che continuano ad esibire valori piuttosto elevati (10.5%) [3]. Inoltre, le rilevazioni igrometriche

Campionature del contenuto d’acqua delle murature: punti di prelievo e risultati

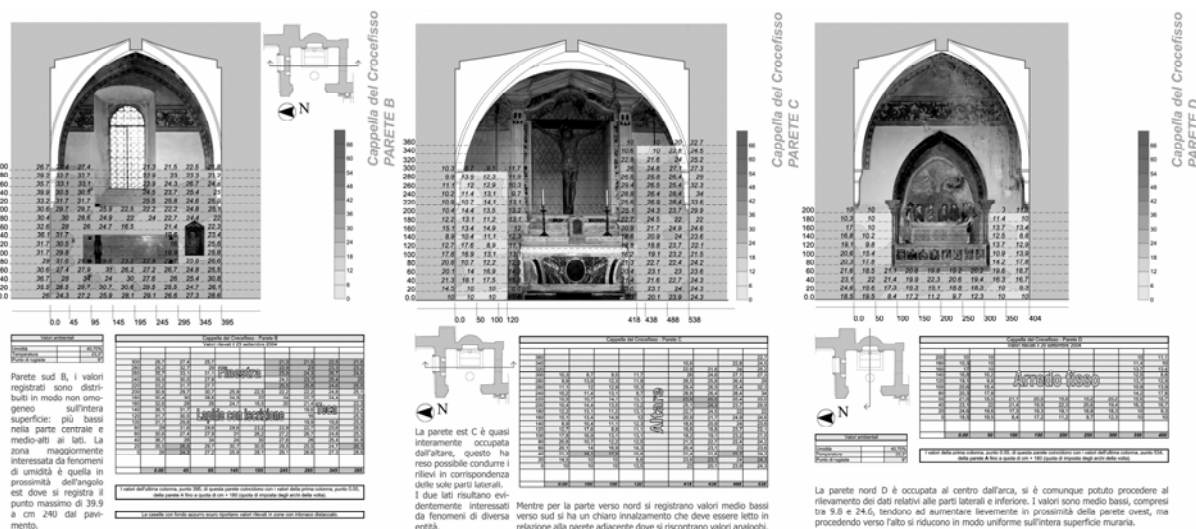
Per quanto riguarda la cappella del Crocefisso, nella parte destra si sono riscontrati valori di umidità significativamente superiori; in questa zona si è verificata una maggior estensione della patologia.

#### Cappella del Crocefisso: restituzione dei dati rilevati con in evidenza la distribuzione della concentrazione di umidità nelle murature

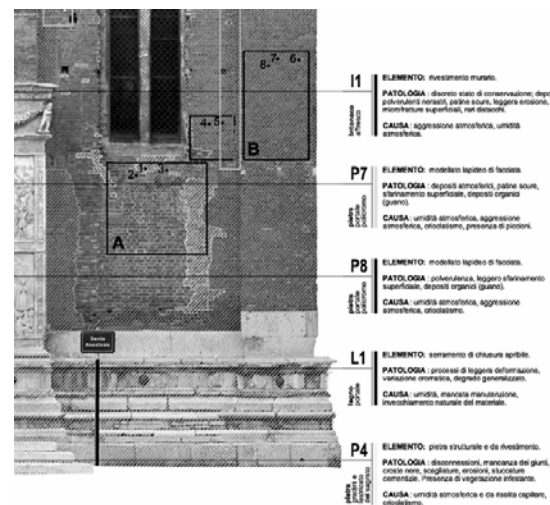
Particolare della tavola tematica. Si evidenziano le  
area campite e la localizzazione dei punti di  
prelievo per analisi chimico - fisiche
