Santa Maria della Fontana a Locate di Triulzi

Studi per la conservazione

Il rilievo delle geometrie e dei materiali

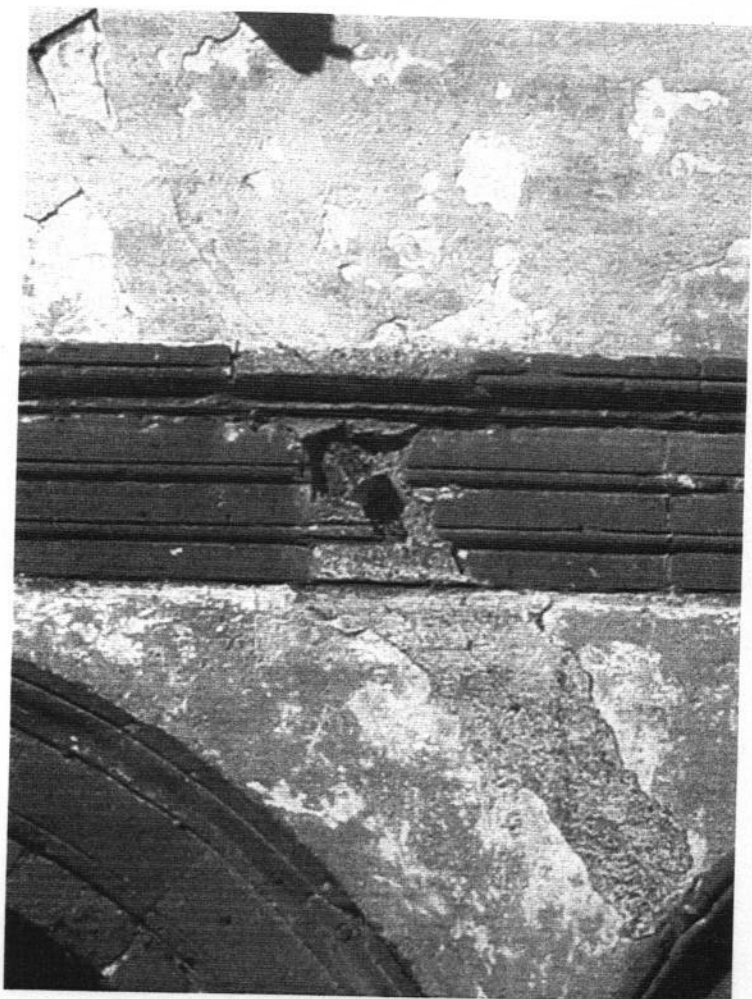
28. Prospetto est, distacco dell'intonaco e perdita di materiale nella fascia marcapiano in laterizio

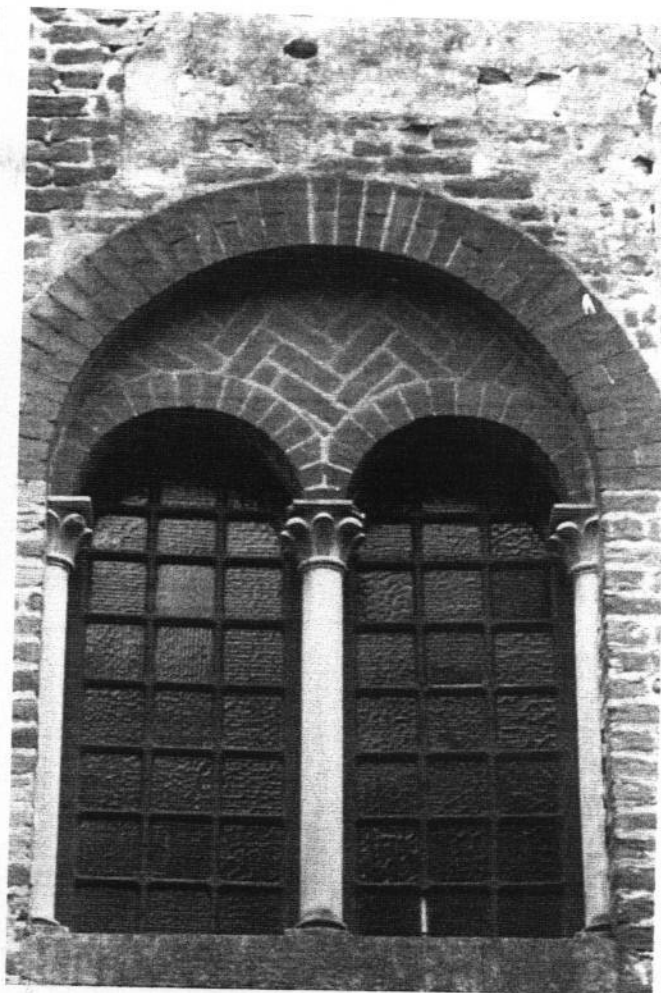
29. Prospetto nord, la bifora aperta nella cortina laterizia è interessata da attacchi biologici e da depositi superficiali

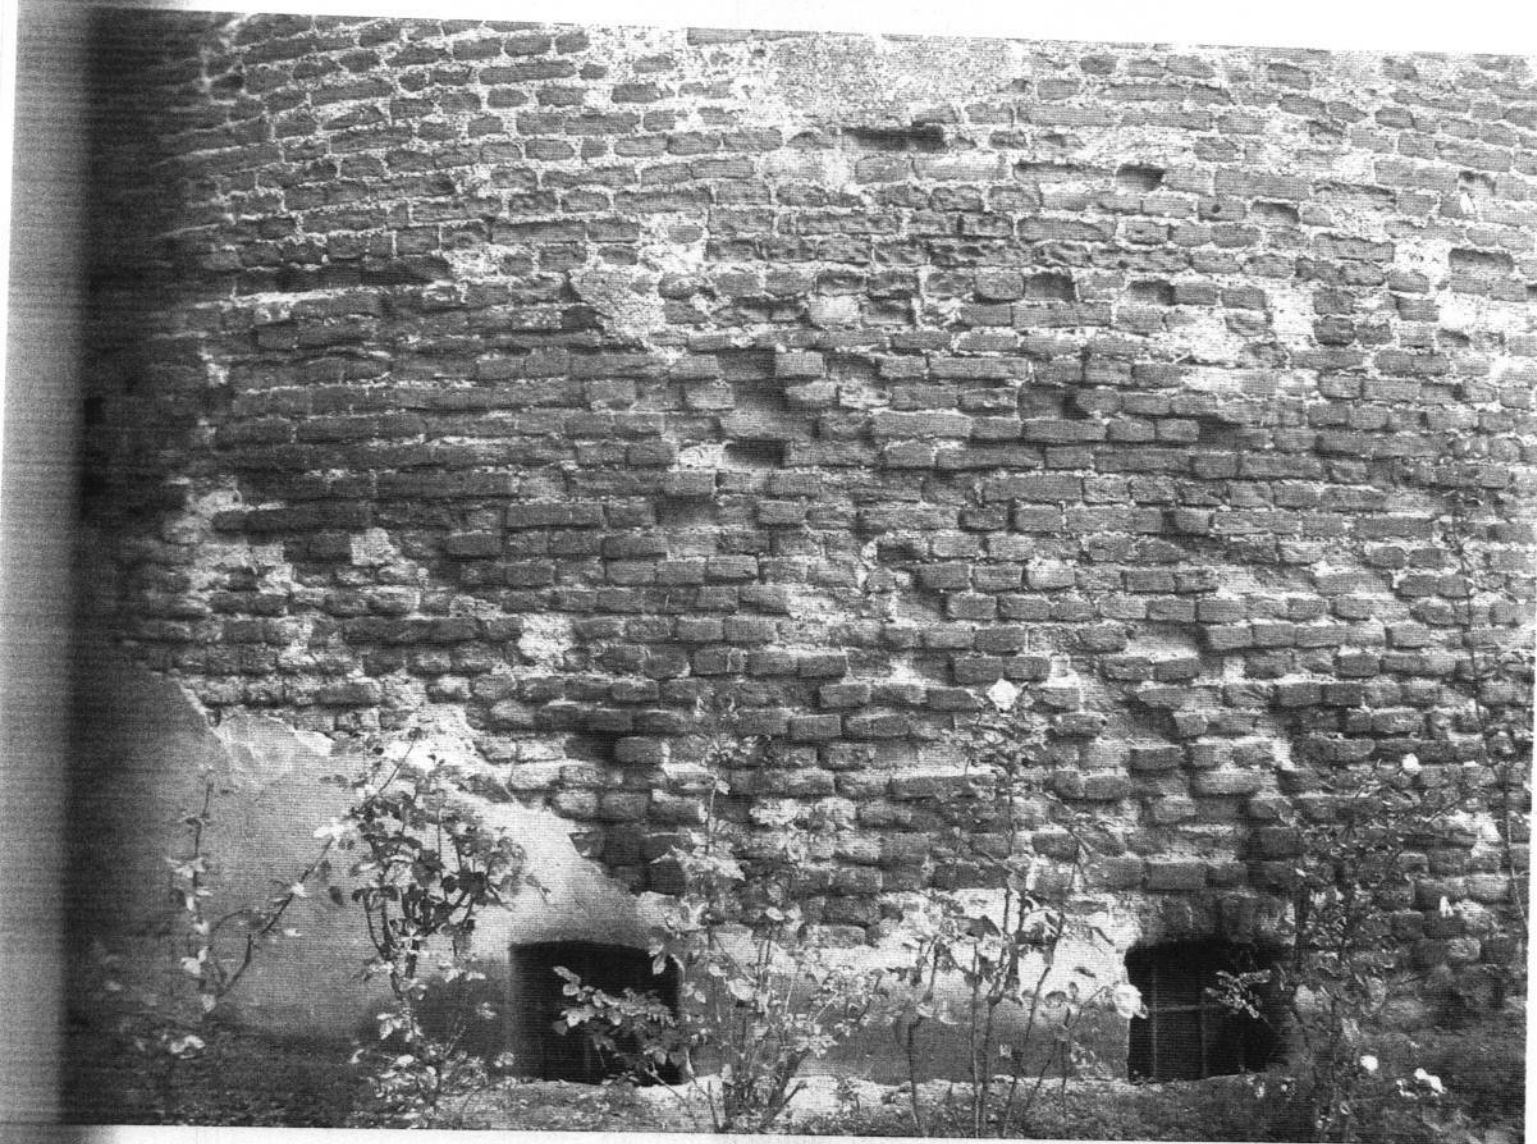
Prospetto ovest, la parte
orientale dell'abside
in mattoni, interessati
da erosione e perdita
di materiale

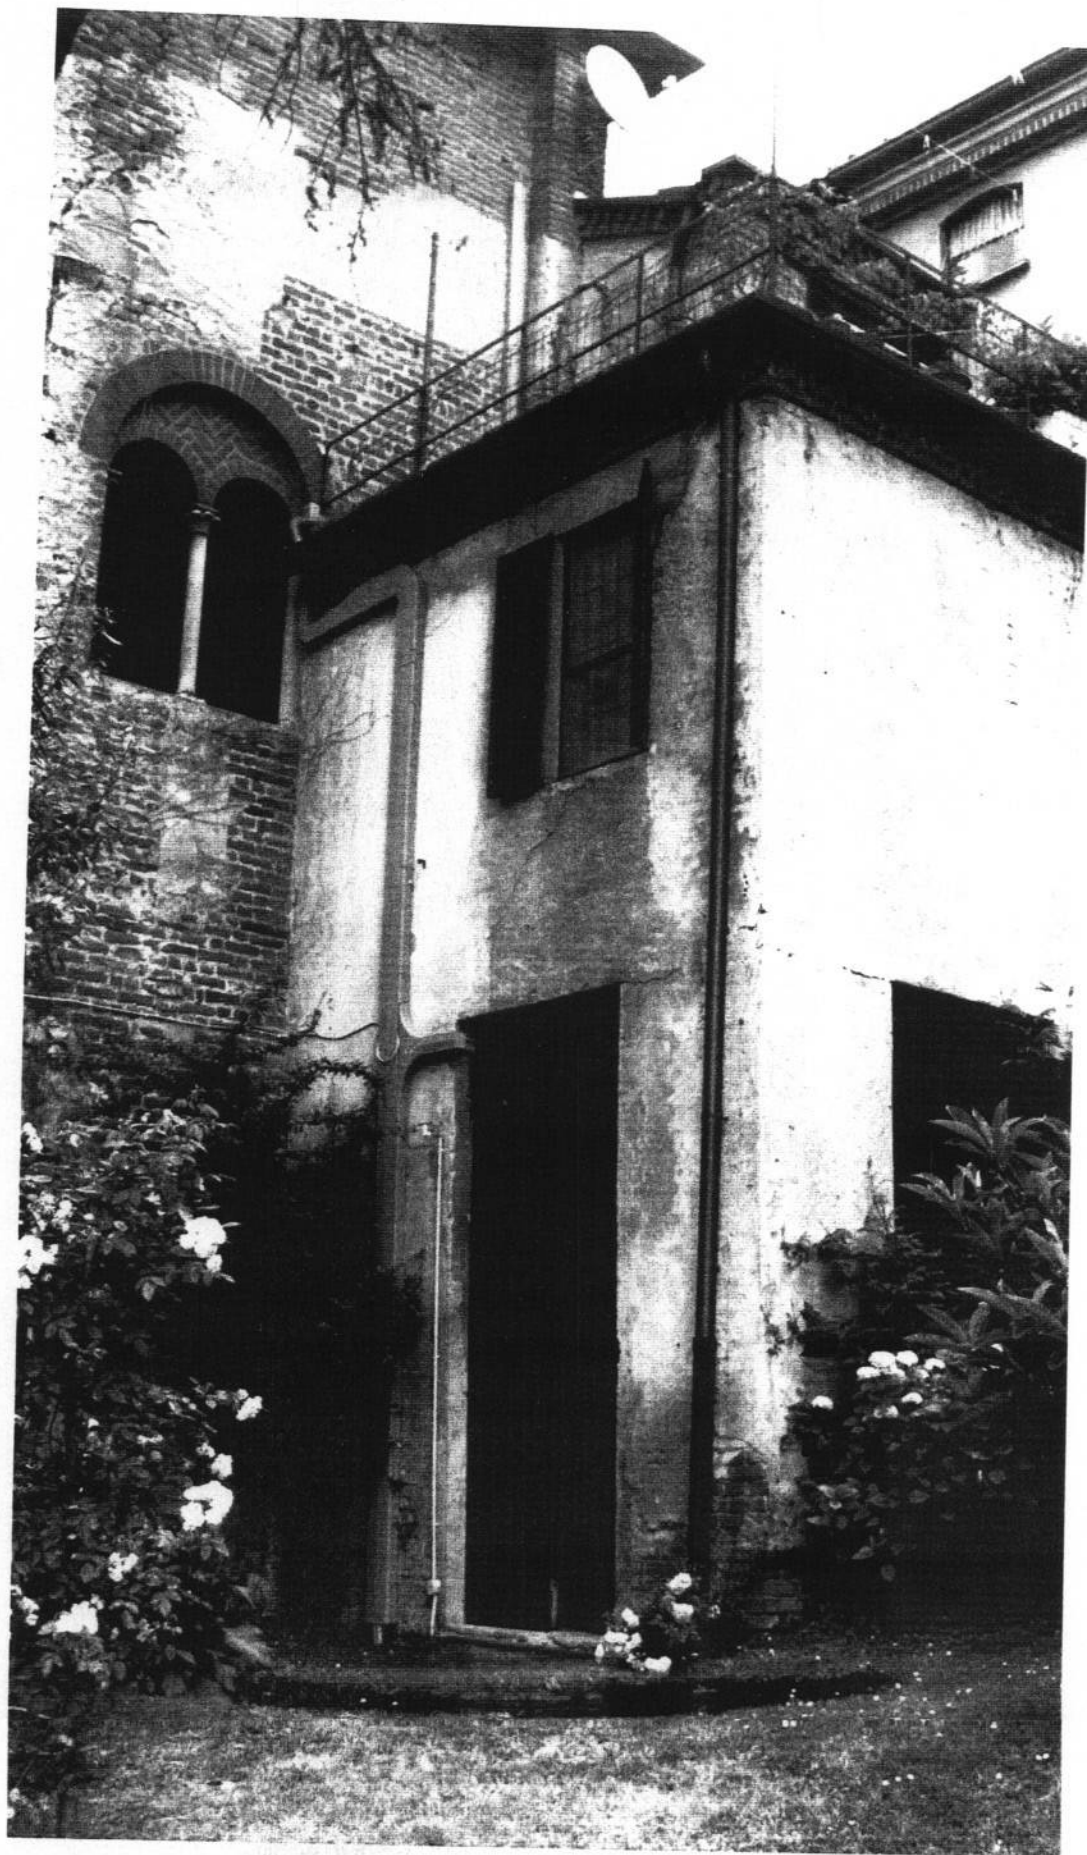
31. Prospetto sud, muratura
intonacata interessata
da depositi superficiali,
presenza di macchie,
attacchi biologici
e distacco e perdita
dell'intonaco
