**DALLA CONOSCENZA E DALLA CARATTERIZZAZIONE
DEI MATERIALI E DEGLI ELEMENTI DELL'EDILIZIA
STORICA IN MURATURA AI PROVVEDIMENTI
COMPATIBILI DI CONSOLIDAMENTO**

**Atti del Workshop tenutosi il 16-17 Dicembre 2004
a Milano presso il DIS – Politecnico di Milano**

Complementarietà delle prove in situ ed in laboratorio: il Castello di Avio

L. Binda, L. Cantini, M. Lualdi, C. Tedeschi, A. Saisi, L. Zanzi

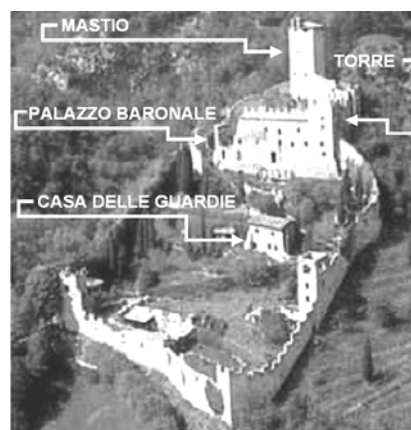
Fig. 1. Vista del Castello.

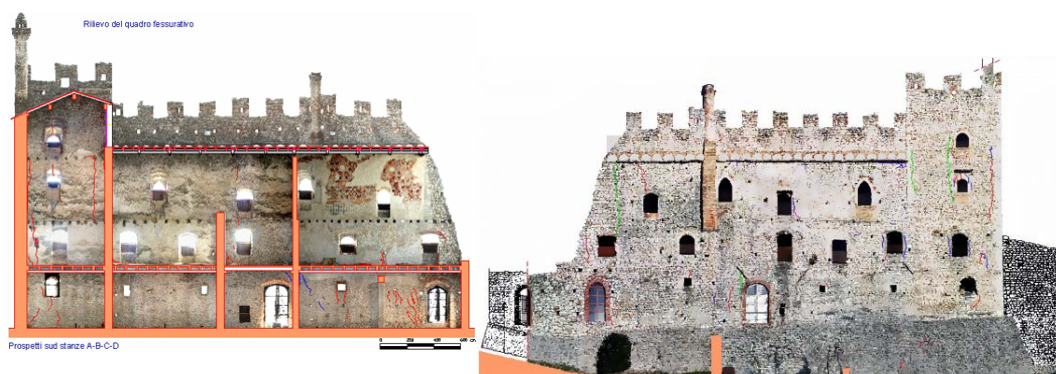
Sui fronti principali del Palazzo Baronale, e particolarmente della Torre, è riconoscibile un esteso quadro fessurativo. Nel caso della Torre, fessure verticali di una certa rilevanza attraversano l'intera sezione muraria, essendo visibili anche nel prospetto interno (Figg. 1, 2). Il rilievo e la classificazione del quadro fessurativo, unito alla mappatura delle discontinuità e delle tessiture murarie, sono stati condotti per la valutazione dello stato di conservazione strutturale dell'edificio.

Fig. 2. Rilievo del Quadro fessurativo del lato Sud rivolto verso la vallata.

Tra tutti corpi di fabbrica che compongono il Castello di Avio, la struttura più problematica dal punto di vista strutturale è la Torre del Palazzo Baronale. Le fessure sono presenti in prossimità degli spigoli (Figg. 2, 3) ed intorno alle finestre ad arco dei piani superiori.

L'interpretazione del quadro fessurativo e delle caratteristiche della cortina muraria, sembra indicare una mancanza di connessione tra le murature ortogonali, specialmente nella parte superiore della Torre, dove i solai lignei sono andati perduti. Inoltre sono ancora visibili fessure risarcite con malta di colore grigio scuro, che indicano l'esistenza del fenomeno da molto tempo. Si riscontra una deformazione molto accentuata dello spigolo occidentale più alto del fronte sud (Fig. 4a). Questo movimento non ha prodotto ampie fessure e può essere probabilmente connesso al crollo dell'adiacente Torre, avvenuto alla fine del XIX secolo, e alla mancanza dei solai lignei.

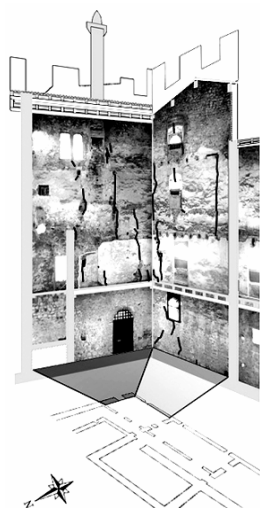
Fig. 3. Quadro fessurativo interno della Torre del Palazzo Baronale

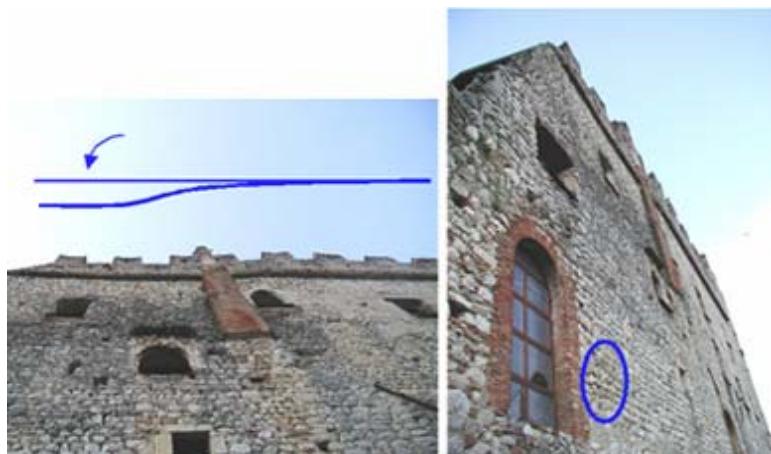
La Fig. 4b mostra una vistosa deformazione verso l'esterno della parete volta a valle, con espulsione di alcune pietre ed un quadro fessurativo molto esteso nella sale interne. Le fessure rilevabili nel prospetto interno hanno un andamento simile, parallelo tra loro. Questo tipo di danno non dovrebbe essere connesso a fenomeni di instabilità della muratura. La muratura appare molto disomogenea, con pietre tondeggianti, anche di piccole dimensioni, e con giunti di malta degradati.

Fig. 4. Schema delle deformazioni che caratterizzano il prospetto Sud.

La muratura che presenta una notevole complessità morfologica ed un interesse statico primario, è la parete mostrata in Fig. 4. Tale parete, infatti, mostra al livello del basamento un marcato fuori piombo e un importante quadro fessurativo monitorato. A causa della considerevole deformazione, tra le priorità dell'indagine si evidenzia anche la necessità di comprenderne le

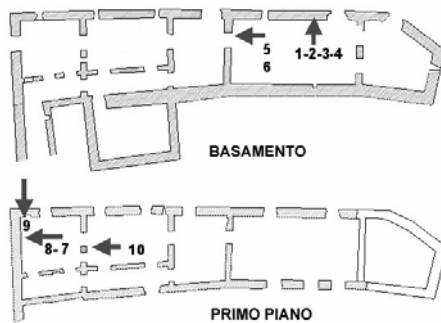
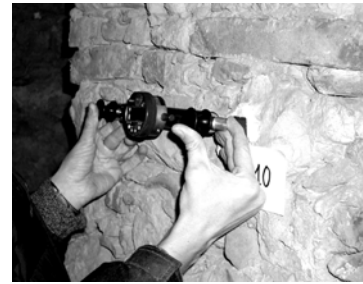
Per valutare la pericolosità e le motivazioni dei differenti dissesti del Castello, si è provveduto al monitoraggio delle fessure più rilevanti fin dal Dicembre 2002 (Figg. 5- 8). Le deformazioni sono state rilevate, con l'ausilio di un deformometro digitale millesimale di tipo removibile (Fig. 6), a intervalli regolari di 3 mesi.

Fig. 5. Localizzazione delle fessure monitorate - Fig. 6. Operazioni di misura.

È importante ricordare che i monitoraggi dovrebbero coprire un periodo di tempo di 4 - 5 anni, tenendo conto che il periodo minimo non deve essere inferiore a 18 mesi, per eliminare

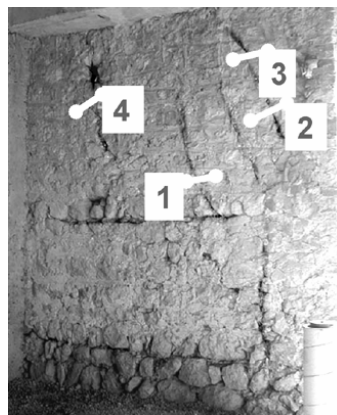
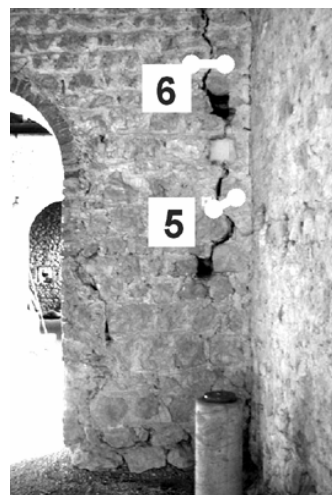
La Fig. 7 mostra la localizzazione di alcune delle fessure in oggetto. In particolare, la posizione 1-4 corrisponde alla muratura portante già illustrata in Fig. 4. La Fig. 8 mostra l'andamento di alcune deformazioni, misurate dal 2002 fino ad oggi. I risultati del monitoraggio indicano che gli spostamenti delle posizioni 3, 4, 7, 8 e 10 non seguono le variazioni stagionali di temperatura, come invece dovrebbero fare in condizioni di stabilità.

Fig. 7. Localizzazione di alcune fessure monitorate

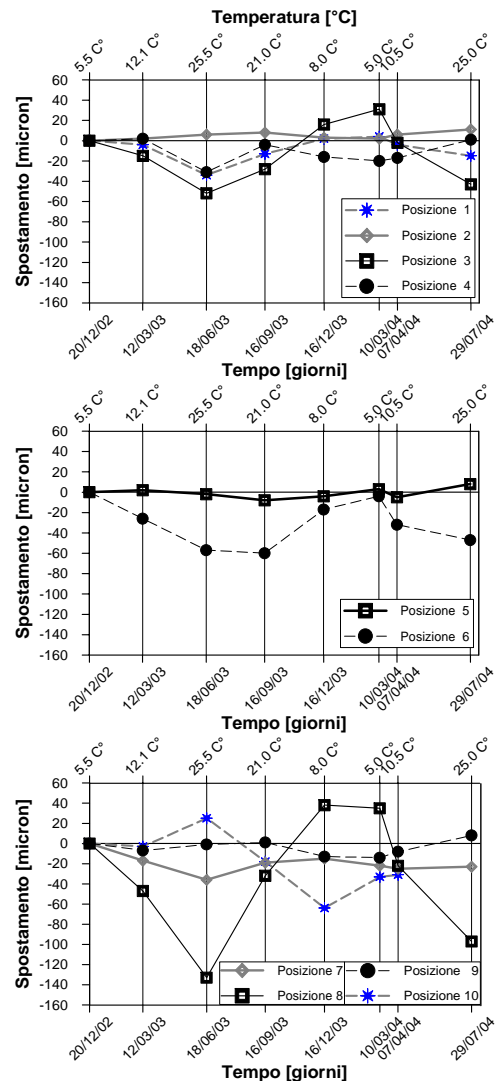
Fig. 8. Monitoraggio delle fessure

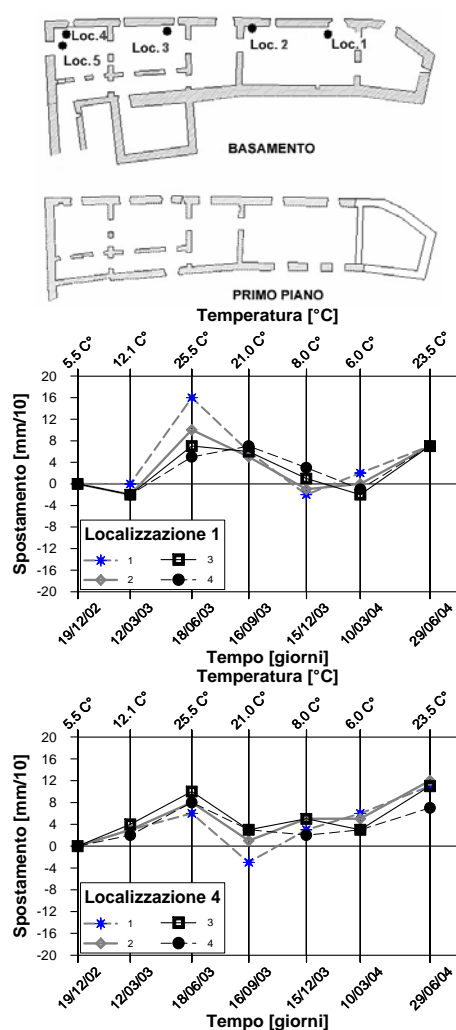
Questa tendenza è confermata dalle misure di spostamento fuoripiombo riportate in Fig. 9. L'analisi e la comprensione di questi fenomeni, rientrano in un quadro diagnostico dell'edificio che tenga conto, come presupposto indispensabile, anche delle diverse morfologie e discontinuità delle pareti.

Fig. 9. Monitoraggio delle deformazioni fuori piombo.

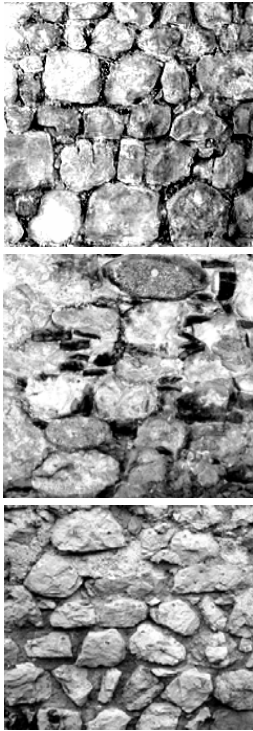
Nel Castello di Avio sono presenti numerose tipologie murarie, legate alle sovrapposizioni degli interventi, raggruppabili per le caratteristiche strutturali, a 3 principali categorie, come illustrato in Fig. 12. In particolare, due tipologie riguardano rispettivamente le murature esterne, più antiche, e le partizioni interne, in generale non ammassate o mal connesse alle precedenti. La presenza di fessure, infatti, sottolinea tale discontinuità. La terza tipologia riguarda il Mastio.

Fig. 12. Tessiture murarie rispettivamente delle murature esterne, di partizione interna e del Mastio

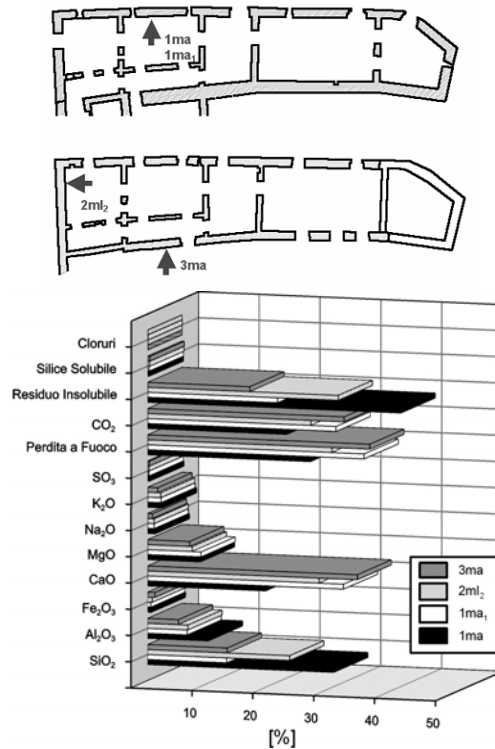
In dettaglio, le analisi chimiche hanno dimostrato materiali simili, come è possibile dedurre da Fig. 13. Il basso valore di Silice Solubile è associabile ad un legante aereo. Gli aggregati sono prevalentemente calcarei, come è rilevabile dalle percentuali di Residuo Insolubile, variabile tra 17% e 42%. I materiali, simili tra loro, hanno probabilmente origine locale.

Fig. 13. Analisi chimiche delle malte e localizzazione dei prelievi.

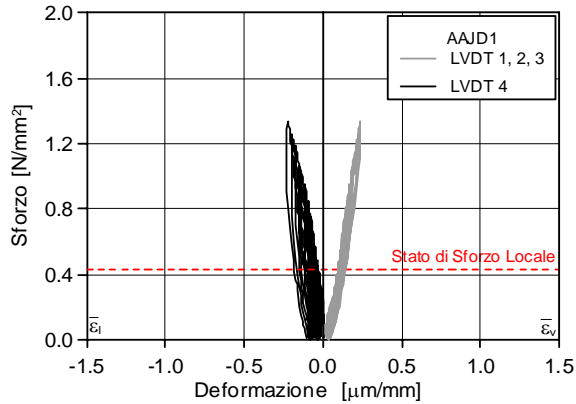
AAJ1D

In Fig. 14 sono rappresentati i risultati dei martinetti piatti applicati al Castello di Avio. I risultati mostrano come tali prove permettono una classificazione qualitativa della muratura.

Sorprendentemente, la muratura del Mastio sembra più deformabile rispetto alle altre murature caratterizzate.

Modulo Elastico (33-59%): $6524 \text{ N}_2/\text{mm}^2$

Stato di Sforzo Locale: $0.43 \text{ N}/\text{mm}$

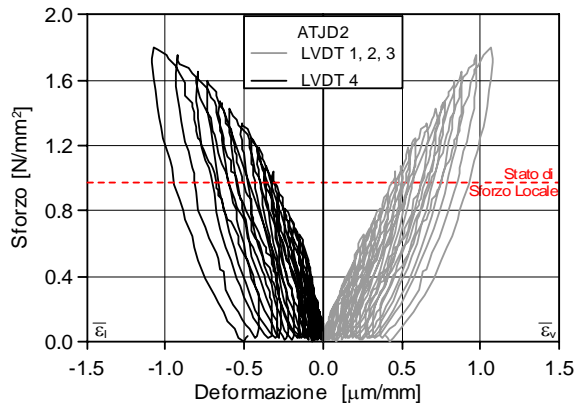
ATJ2D

Modulo Elastico (10-36%): $2307 \text{ N}_2/\text{mm}^2$

Stato di Sforzo Locale: $0.97 \text{ N}/\text{mm}$

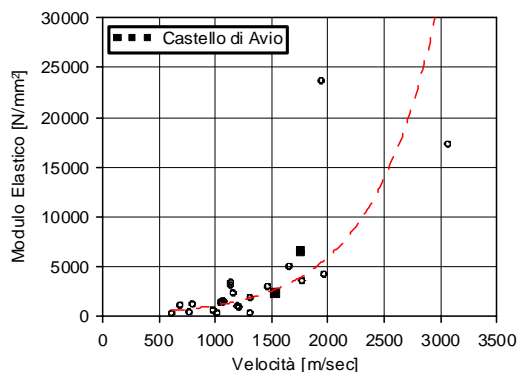
Fig. 15 mostra un tentativo di correlazione tra velocità sonica e modulo di elasticità, ottenuto grazie ai martinetti piatti doppi, su una casistica di 25 dati. I risultati appartenenti al Castello di Avio sono coerenti rispetto agli altri casi.

Fig. 15. Correlazione tra velocità sonica e modulo di elasticità

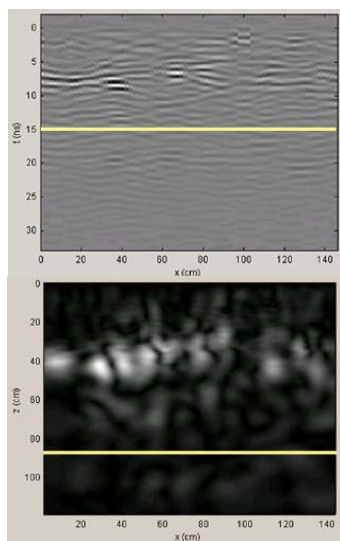
Le ispezioni hanno mostrato diverse zone con materiale meno compatto (Fig. 16), che possono essere interpretate come distacchi dei due paramenti della muratura (Fig. 17). Fig. 17 mostra le ricostruzioni dei profili radar a varie profondità, insieme alla localizzazione dei difetti leggibili sulla superficie muraria.

Fig. 16. Profili radar che indicano la presenza di una muratura a due paramenti

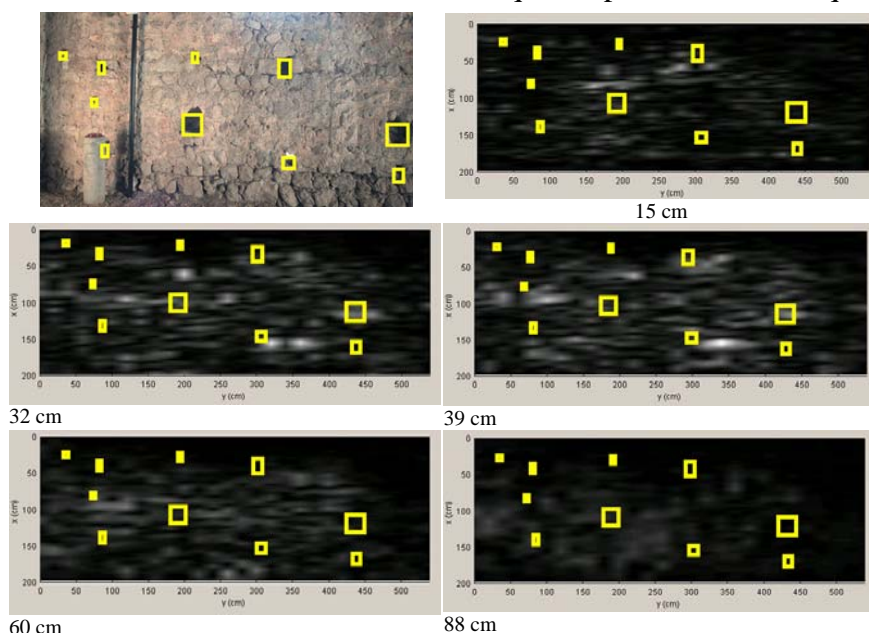
Fig. 17. Ricostruzione dei radargrammi alla profondità di: 15, 32, 39, 60 e 88 cm. L'elaborazione evidenzia la presenza di vuoti interni. I riquadri evidenziano la presenza di vuoti superficiali legati alla mancanza di pietre.

denza dell'interfaccia tra gli strati. Questa conclusione è stata anche confermata dalle successive ispezioni dirette. Il materiale appare molto povero, localmente con mancanza di malta o comunque con malta molto debole (Fig. 18). Queste caratteristiche morfologiche possono spiegare la vistosa deformazione della muratura, come un fenomeno di instabilità dello strato esterno conseguente alla separazione dei paramenti.
