# UN INTERVENTO DI CONSERVAZIONE

L'ORATORIO DI S. MARIA DELLA  
VECCHIO

### L'INTERVENTO L'oratorio di S. Maria del Prato Vecchio a Chieve

Committente  
Amministrazione comunale di  
Chieve.  
Progetto e D.L.  
dott. arch. Christian Campanella  
Impresa esecutrice  
Trivella Spa - Cinisello Balsamo (MI)

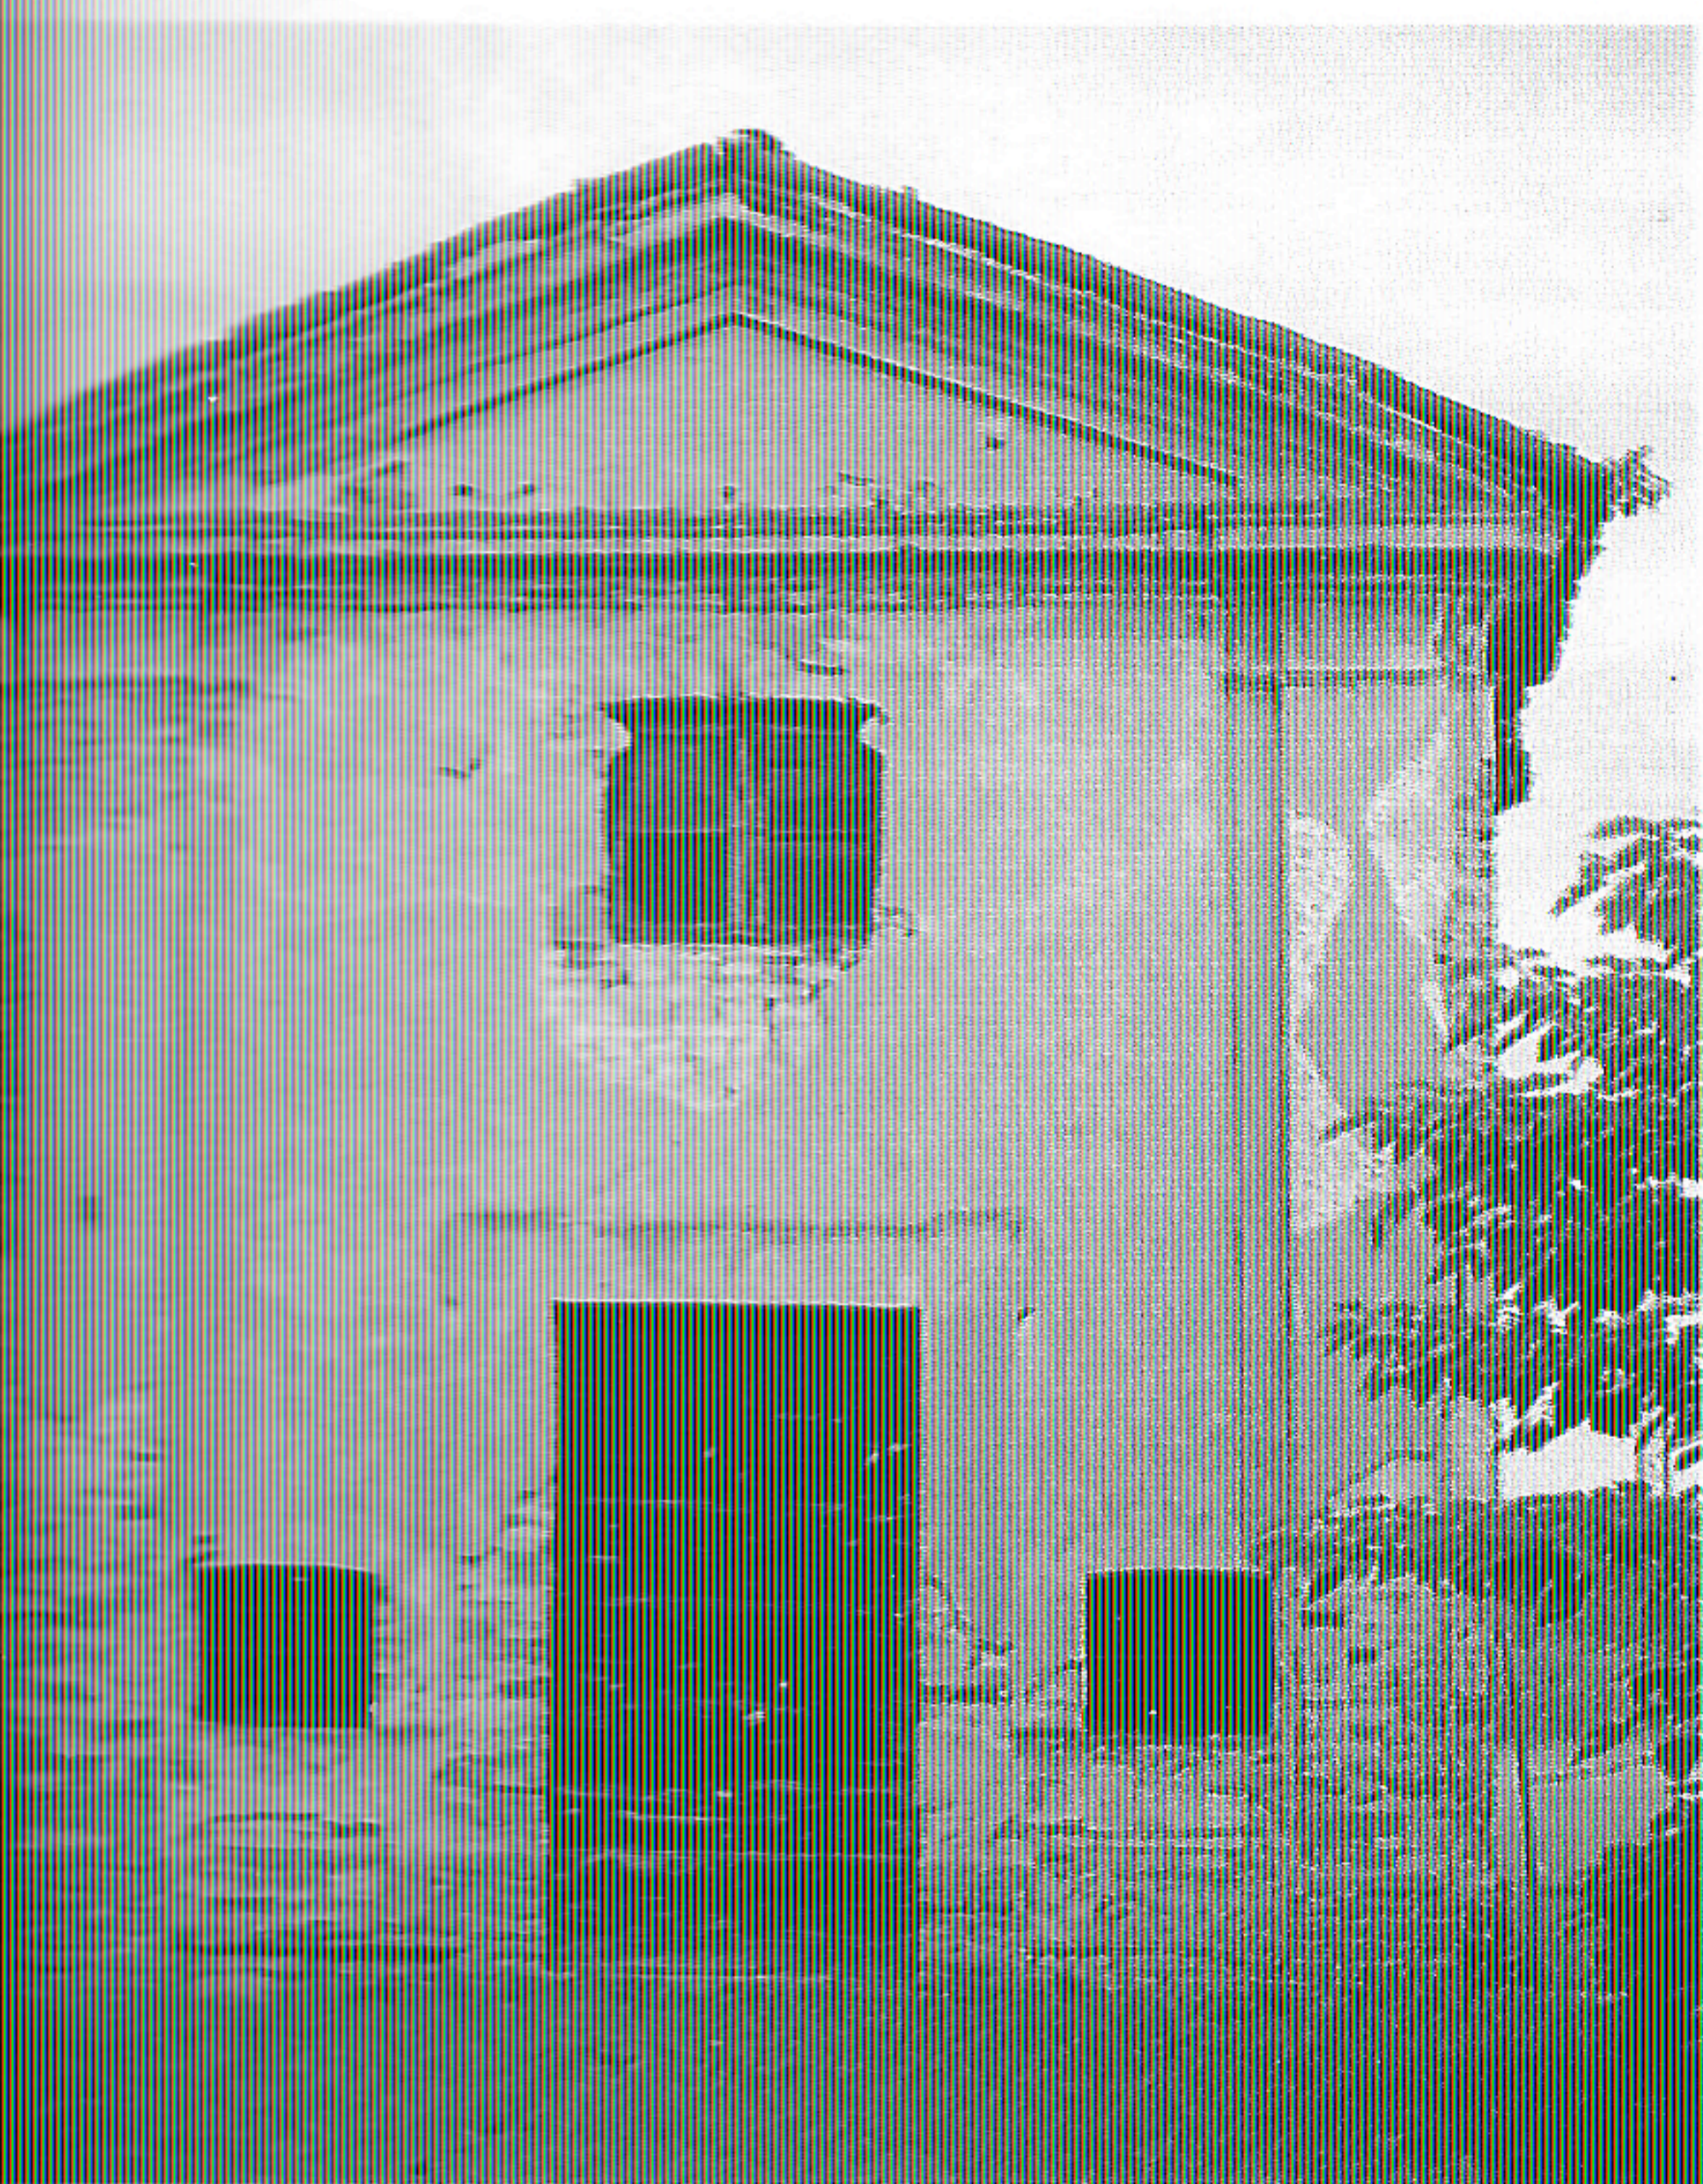
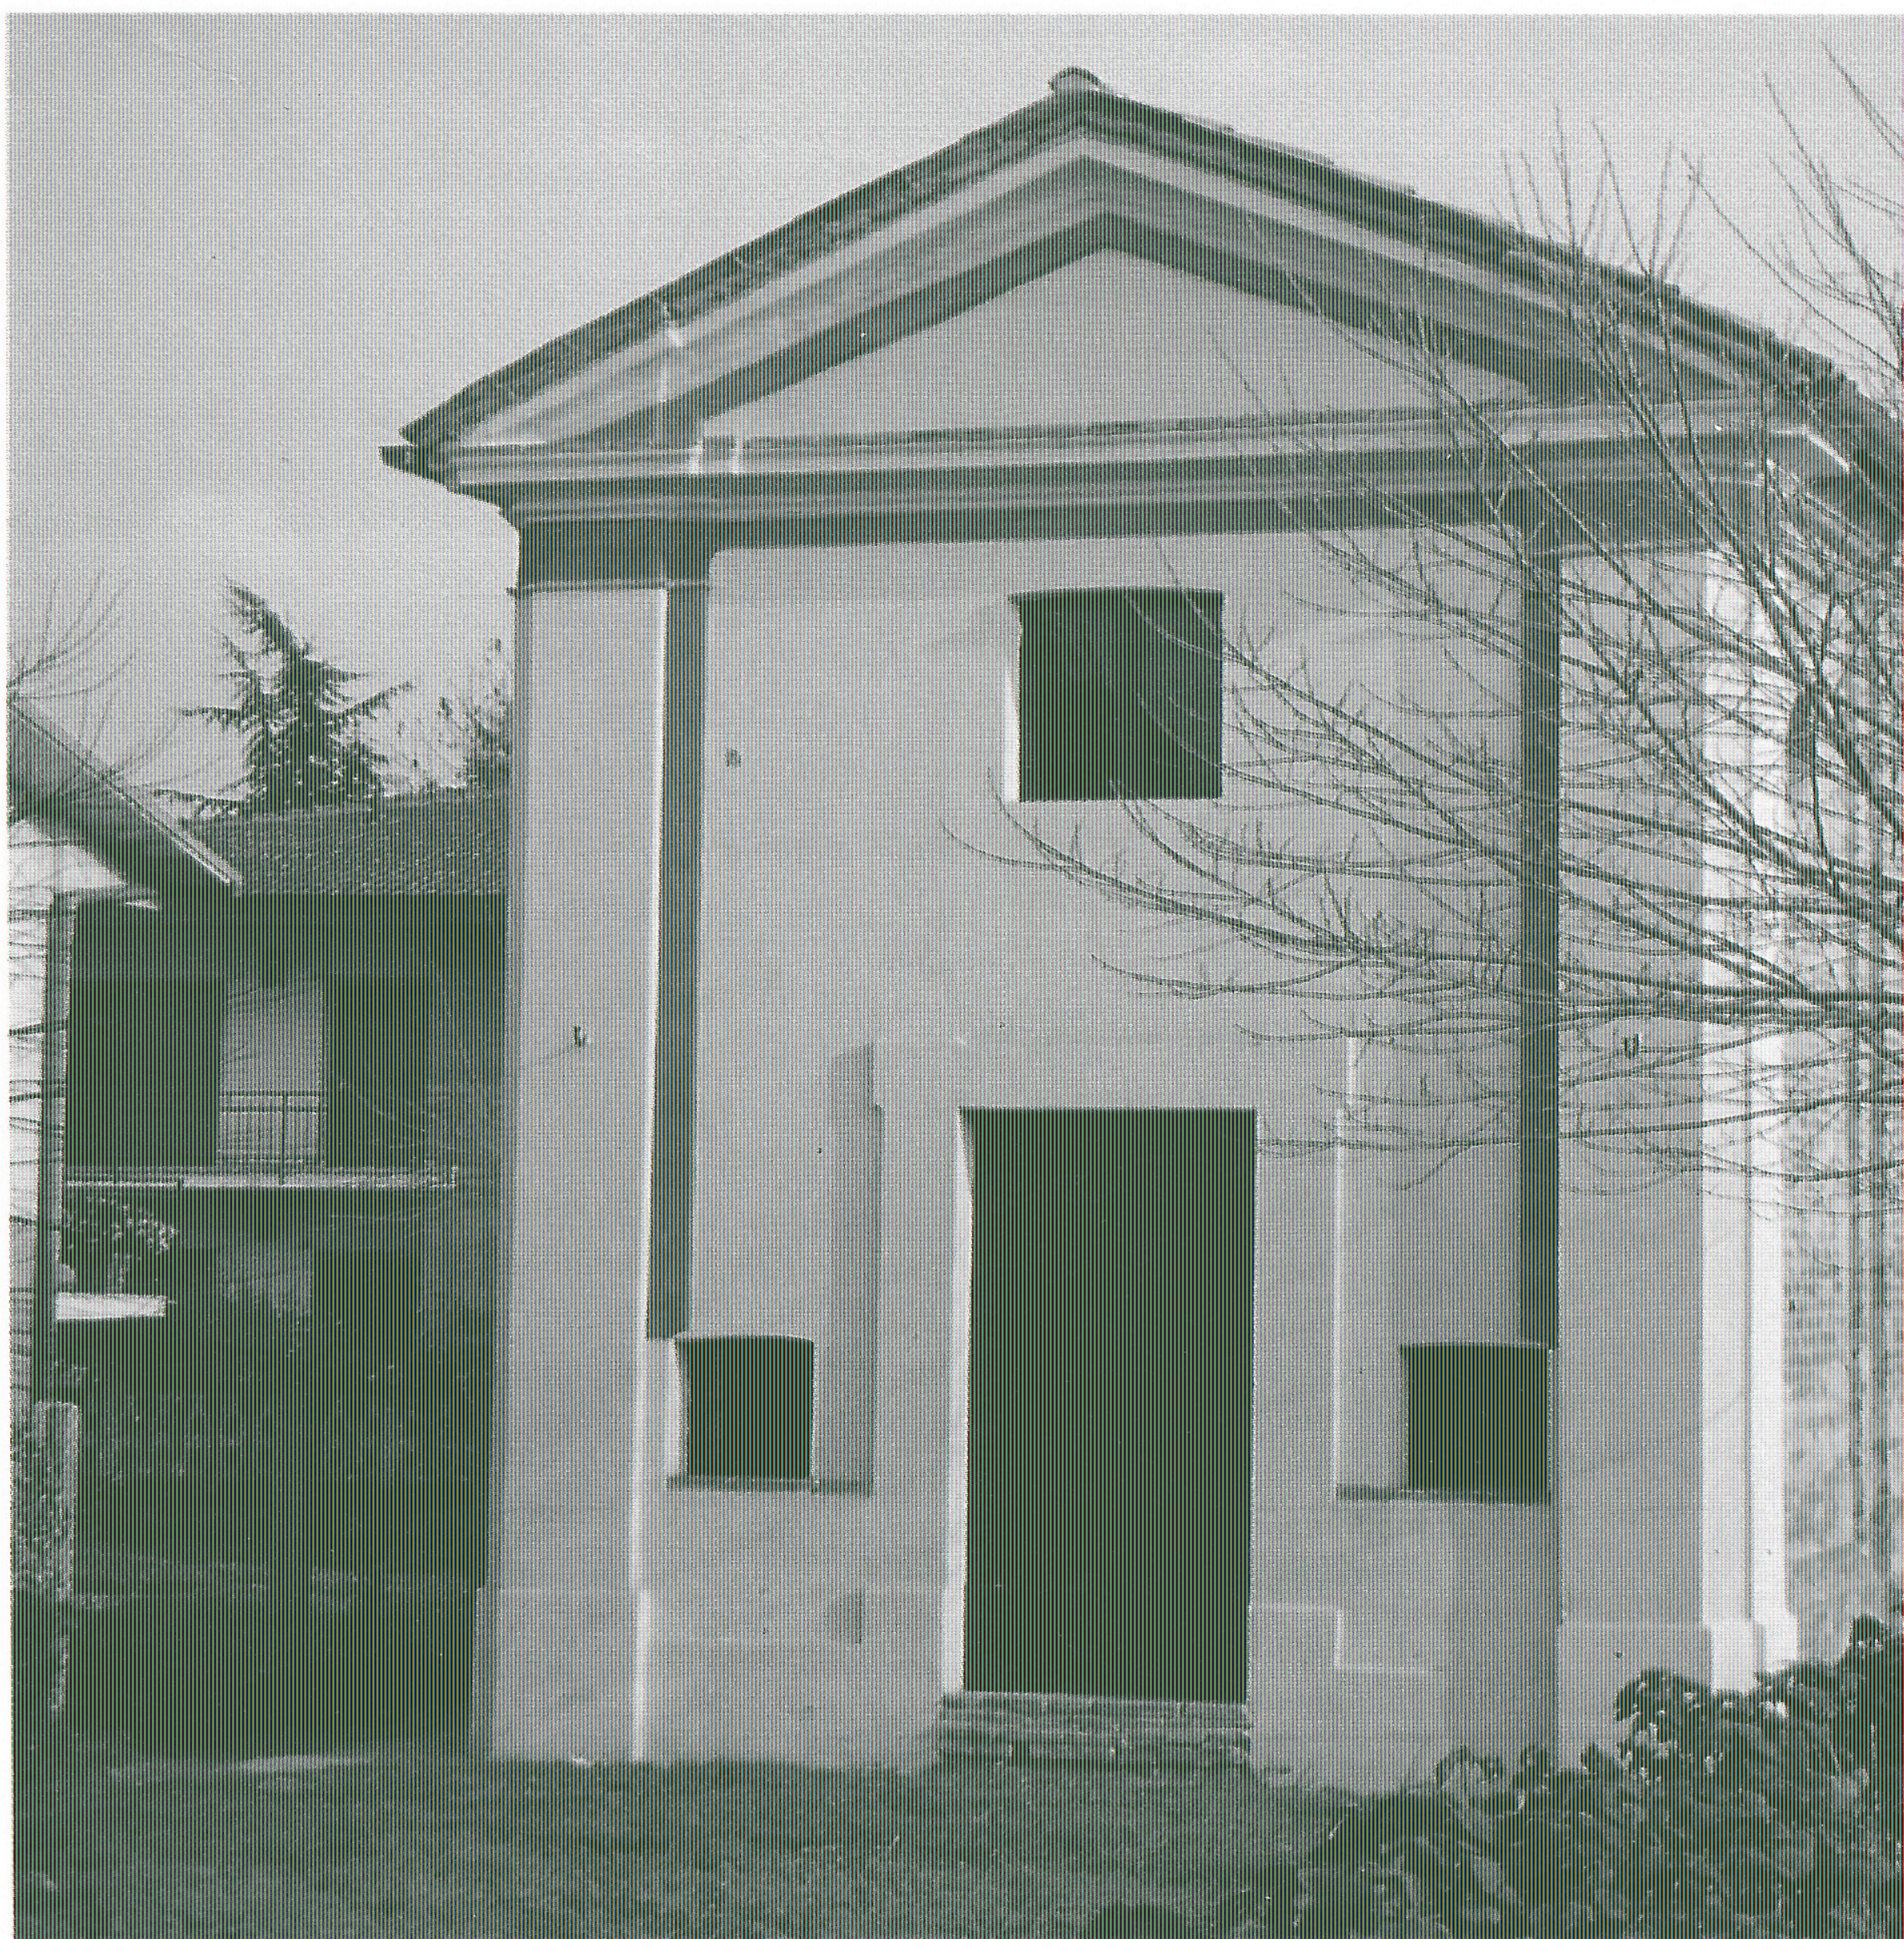
1.2. L'oratorio prima e dopo l'intervento.

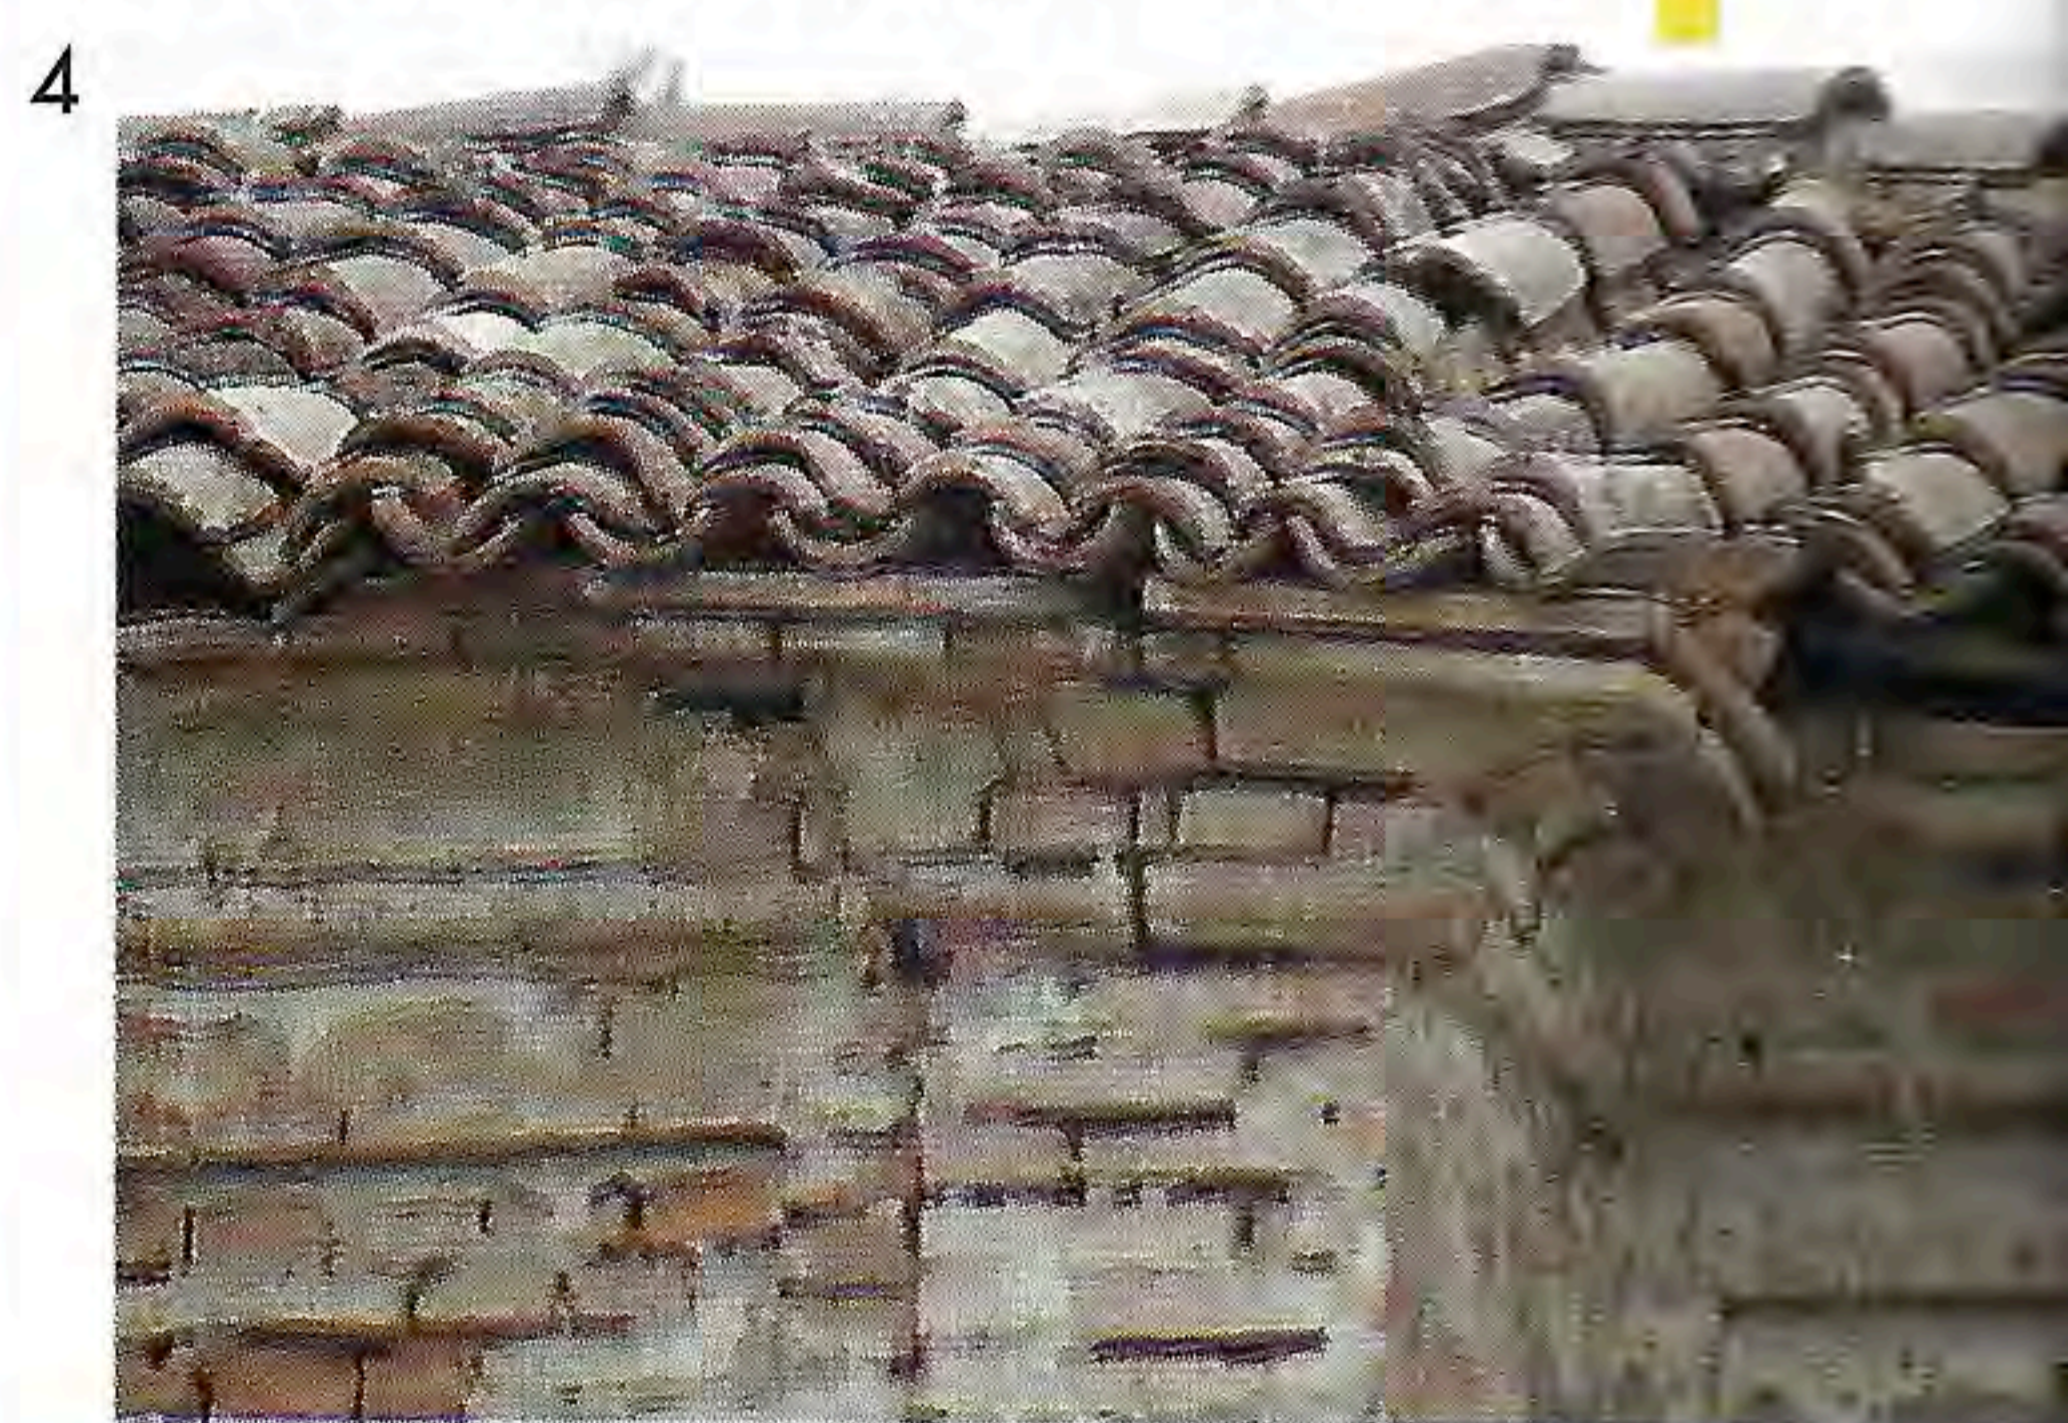
3. Manto di copertura: posa di nuove scossaline in rame.
4. Stato di fatto delle coperture e delle cornici.
5. Pulitura dell'orditura del tetto.

sto inadatti a base cementizia, denunciando quindi perdite consistenti di materiale, distacchi e mancanze. Allo stesso modo le cornici di sottogronda, non più intonacate, risultavano parzialmente rotte e dissestate con parziali mancanze dei giunti di malta. Problemi maggiori ai serramenti, in parte mancanti, rotti o marcescenti. Il manto di copertura risultava molto sconnesso,

con un andamento irregolare della falda e del colmo a causa della rottura e del cedimento di travi e travicelli dell'orditura, con molti coppi rotti o fessurati. I pochi ferri presenti (grigliatura delle finestre) presentavano fenomeni di ossidazione.

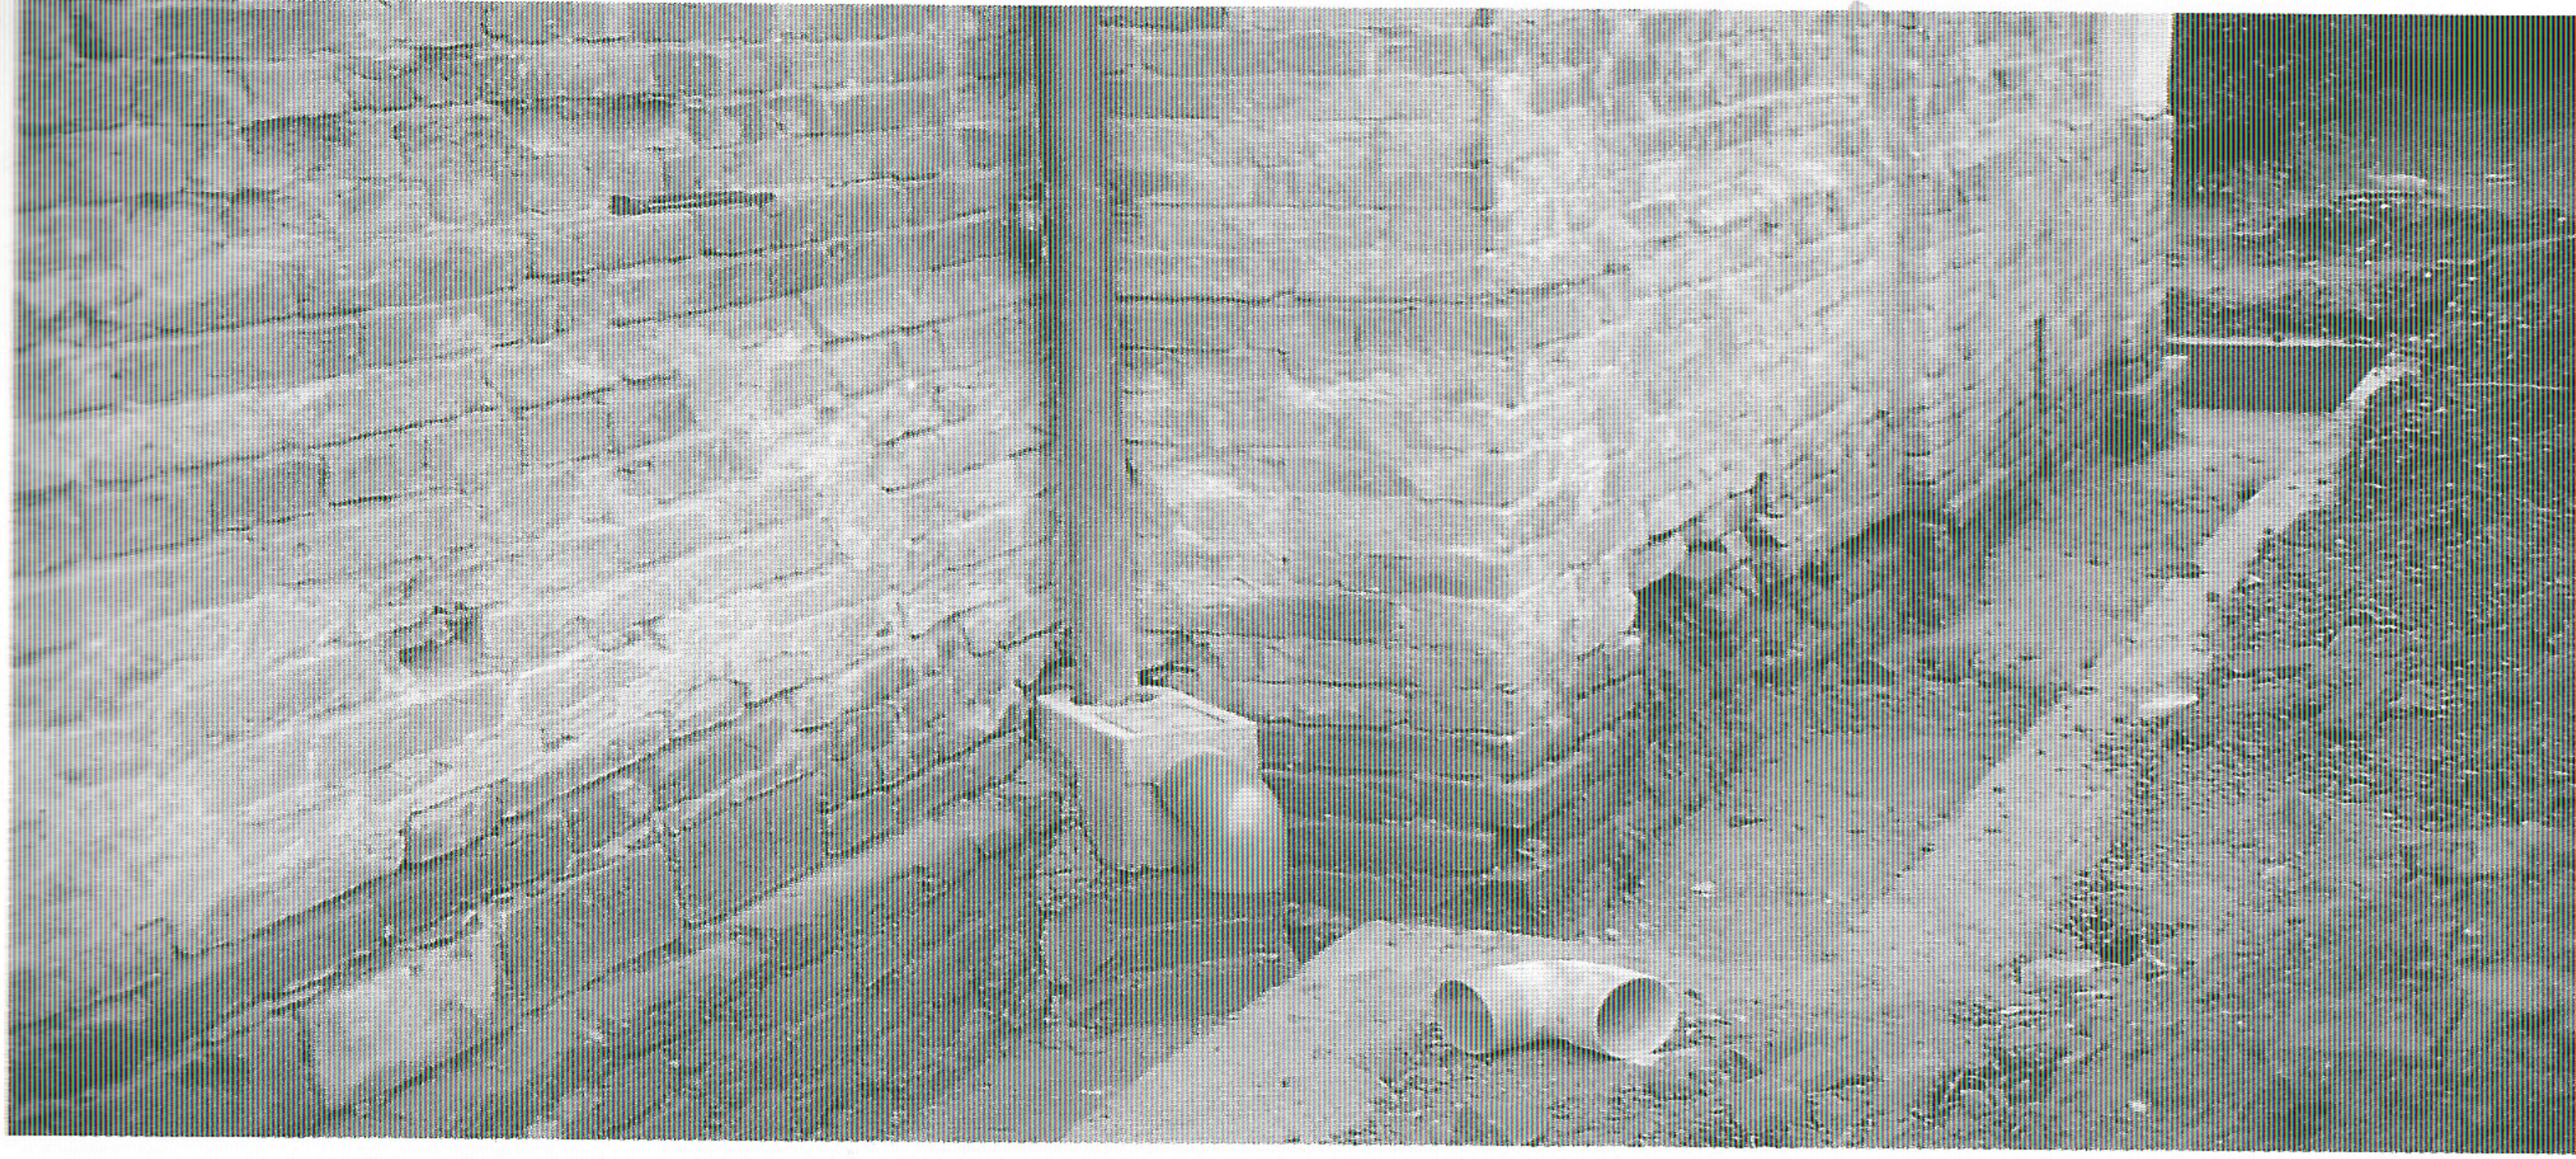
6. Interventi per il blocco dell'umidità da risalita.

L'interno della chiesetta risultava completamente intonacato senza eccessivi problemi di distacco. La volta presentava macchie localizzate di umidità a causa delle infiltrazioni provenienti dalla copertura. Problemi di umidità da risalita erano presenti invece alla base della muratura. L'intonaco per una altezza di circa 40/50 centimetri appariva piuttosto degradato, con fenomeni di sfarinamento, marcescenza ed efflorescenze saline. Forte umidità da risalita anche in aggressione all'intonaco del piccolo altare in parte affrescato ed in fase di distacco. La pavimentazione in cotto presentava lievi problemi di degrado essenzialmente legati all'usura, alla scarsa manutenzione, alla parziale rottura di piccole porzioni.

Atti a bloccare l'umidità di risalita capillare tramite creazione di intercapedine esterna areata di intercettazione e sbarramento orizzontale, effettuato per mezzo di iniezioni a bassa pressione di resine siliciche. Ad iniezione effettuata si è proceduto alla messa in opera di intonaco esterno molto magro, per una altezza di 60 cm, atto ad assorbire i sali solubili che si sarebbero altrimenti depositati sul paramento in cotto richiedendo più difficili operazioni di pulitura. Tale intonaco, realizzato con sabbia e calce, a 5 mesi dall'applicazione è stato eliminato con una semplice spazzolatura. La piccola intercapedine esterna è stata realizzata in c.a. opportunamente idrofobizzato; al suo interno hanno trovato spazio i canali di raccolta e smaltimento delle acque piovane collegati ai pluviali di gronda tramite pozzetti sifonati ispezionabili.

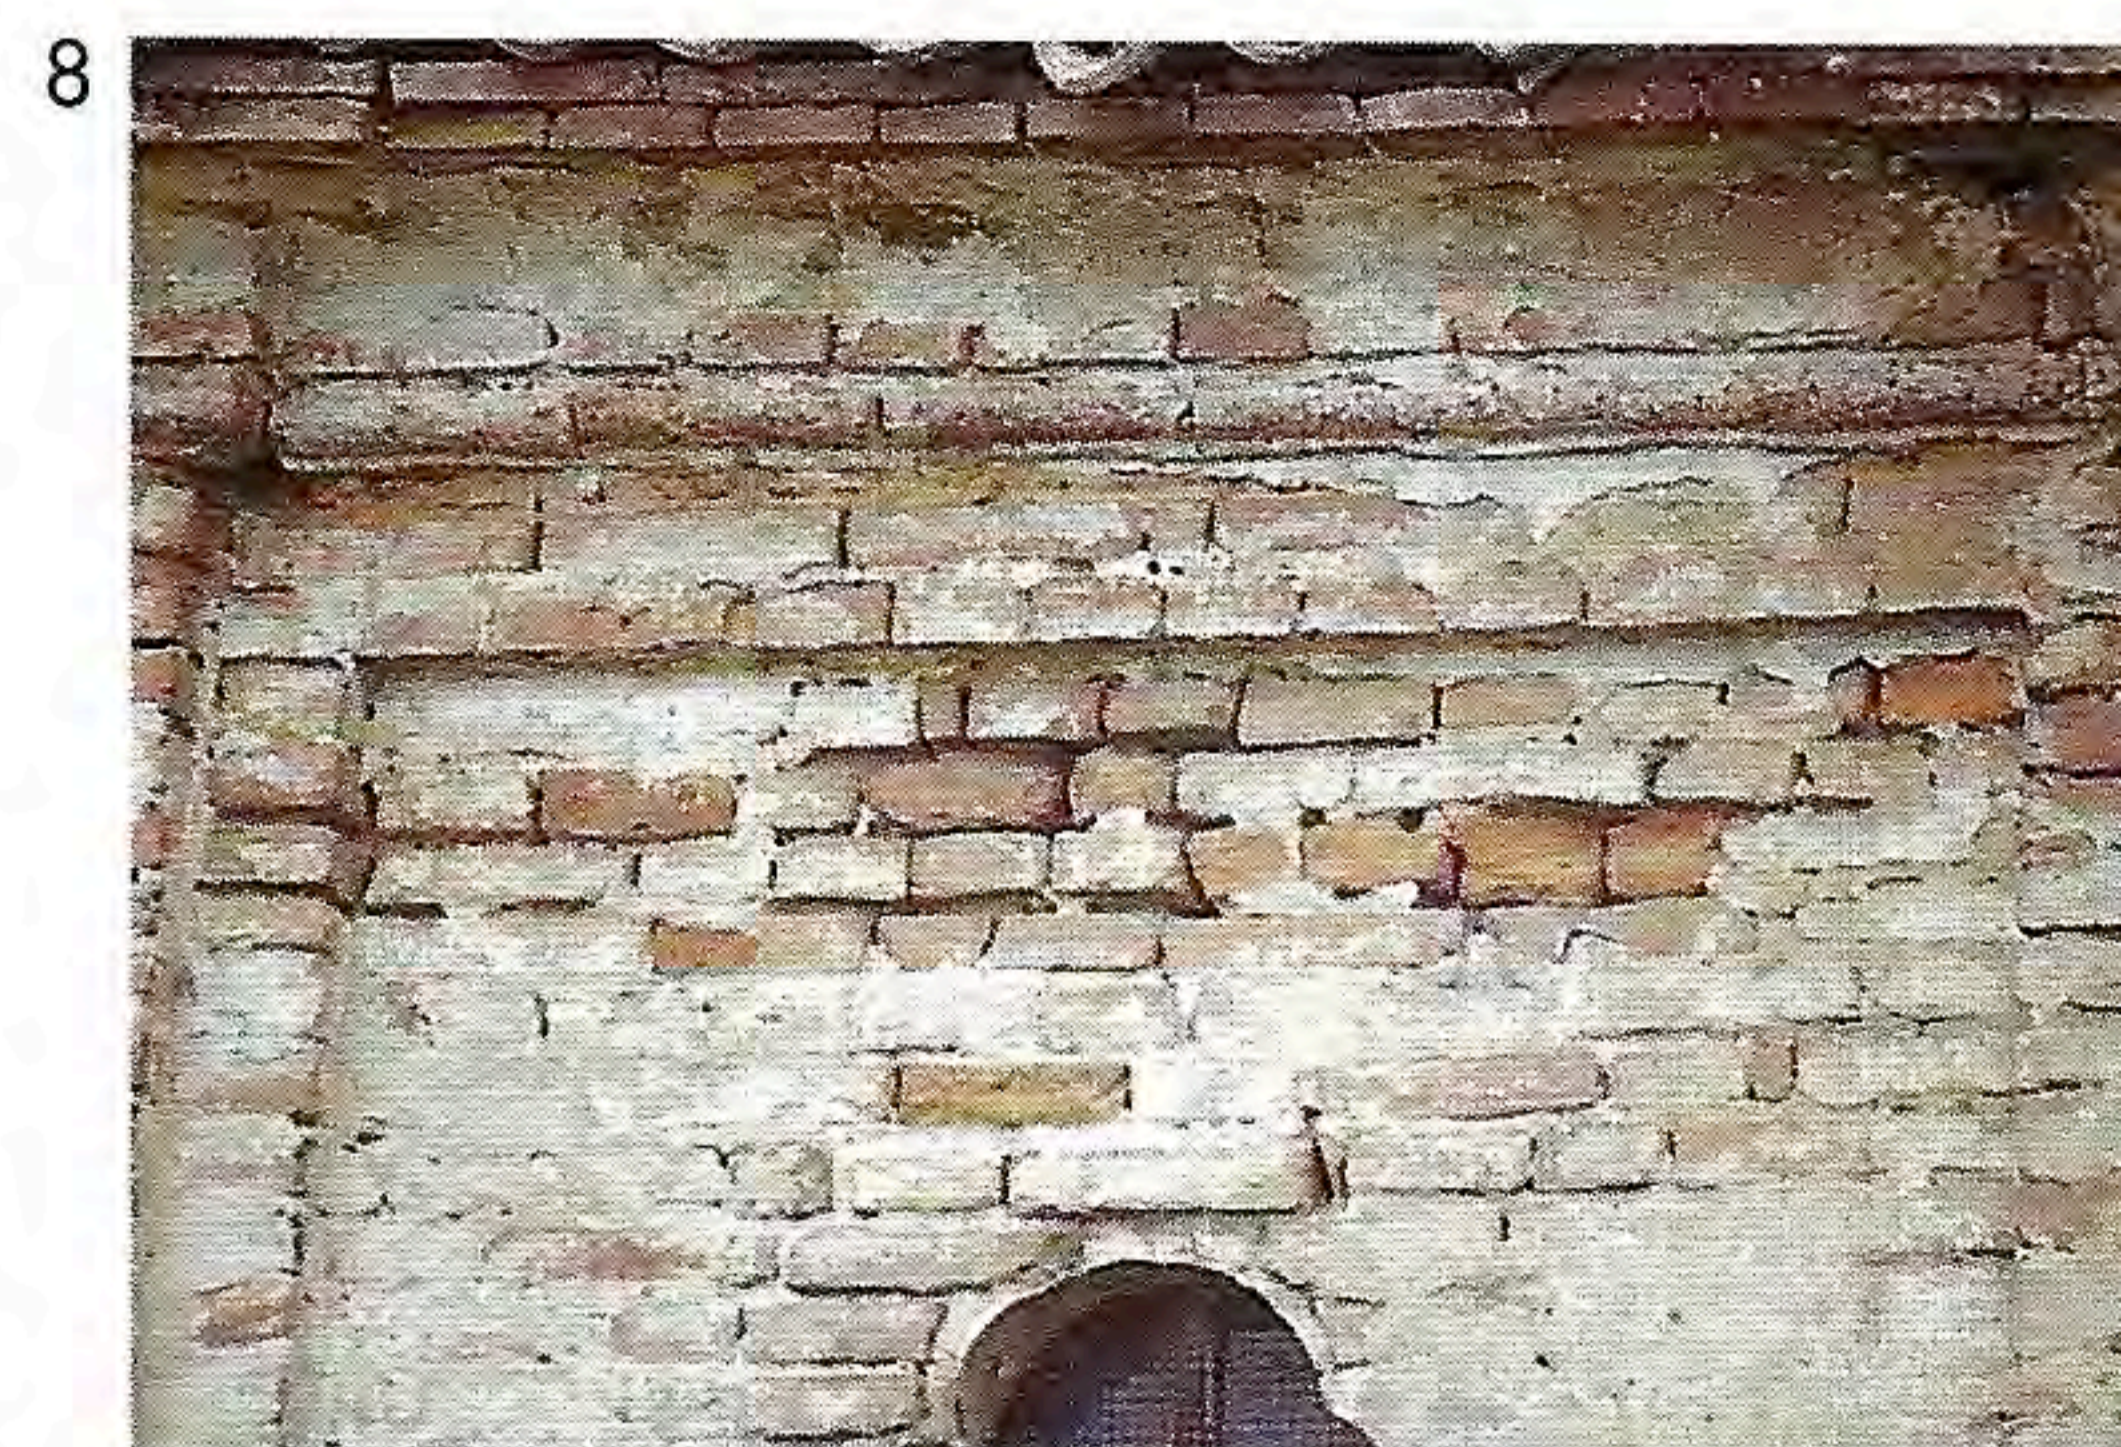
8. Il particolare evidenzia la mancanza dei giunti di malta.
