Risultati preliminari di caratterizzazione dei prodotti di corrosione in calcestruzzo armato soggetto a corrosione da cloruri per oltre 22 anni

Preliminary results on corrosion products characterization in reinforced concrete subject to chloride-induced corrosion over 22 years

N. Russo, F. Lollini - Politecnico di Milano

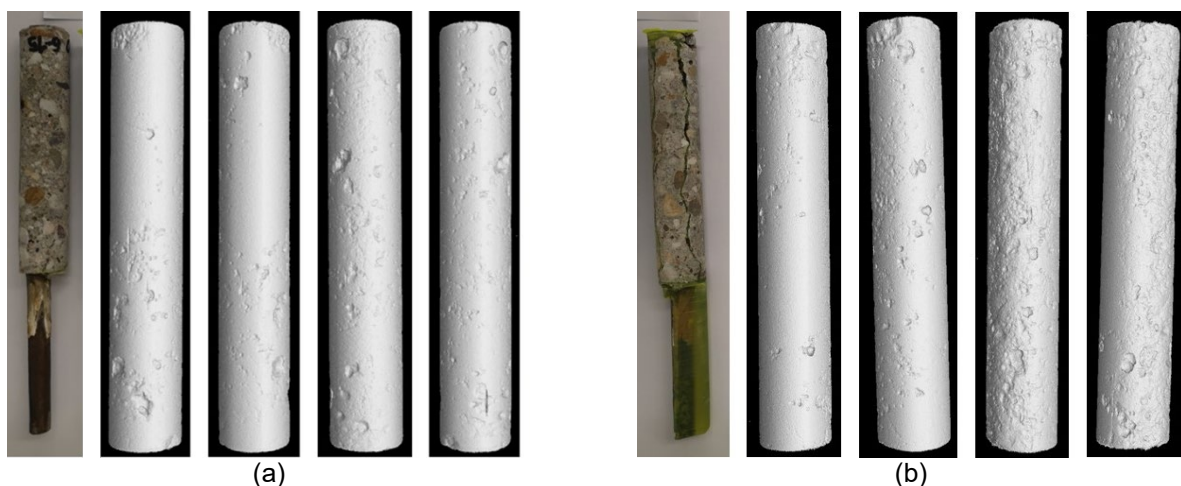
Fig. 1 – Barra in calcestruzzo sano (a) e in calcestruzzo fessurato (b) ottenute tramite tomografia computerizzata – Rebar in sound (a) and cracked (b) concrete obtained with CT-scan

Dalla Figura 1 si può notare che la corrosione ha propagato nella forma di attacchi corrosivi localizzati, pit, distribuiti su tutta la superficie dell'acciaio. In un lato della barra in calcestruzzo fessurato (Figura 1b) si è osservata una densità più elevata di pit di piccole dimensioni, suggerendo un attacco più intenso. Nel campione non fessurato, in una delle posizioni osservate tramite SEM, i prodotti di corrosione si sono sviluppati tra la superficie esterna dell'acciaio e uno strato di ossidi più pesanti (Figura 2a), con pit molto contenuti di profondità circa pari a 20 μm . L'analisi svolta tramite spettroscopia Raman ha rivelato che lo strato di prodotti di corrosione era composto da goethite e maghemite/feroxyhyte/ferridrite, mentre tra gli ossidi più pesanti sono state individuate magnetite e wüstite, indicando che probabilmente questo fosse l'originale strato di ossidi di laminazione. Osservando la morfologia dell'attacco corrosivo in questo sito, si può ipotizzare, come già riscontrato in letteratura da altri autori, che la corrosione si sia innescata nei punti in cui lo strato di ossidi di laminazione era originariamente danneggiato, dando origine alla corrosione interstiziale. È però visibile anche uno strato uniforme di prodotti di corrosione sviluppatosi all'esterno degli ossidi di laminazione, probabilmente dovuto originariamente ad **un difetto di cattiva adesione tra acciaio e calcestruzzo**. In questo punto l'analisi tramite spettroscopia Raman ha restituito degli spettri di difficile interpretazione, in cui non è stato possibile distinguere con esattezza se si trattasse di maghemite, feroxyhyte o ferridrite. Nello stesso campione, ma in un altro sito (Figura 2b), si è notato un pit di profondità di circa 200 μm , e largo 900 μm , con prodotti di corrosione all'interno del pit di composizione disomogenea, con dei "marbelings" di una fase più densa (più brillante nell'immagine SEM) in una matrice meno densa: dall'analisi di spettroscopia Raman, è stata rilevata maghemite in una matrice di goethite. In questo caso, non è chiaro se questi "marblings" di maghemite fossero

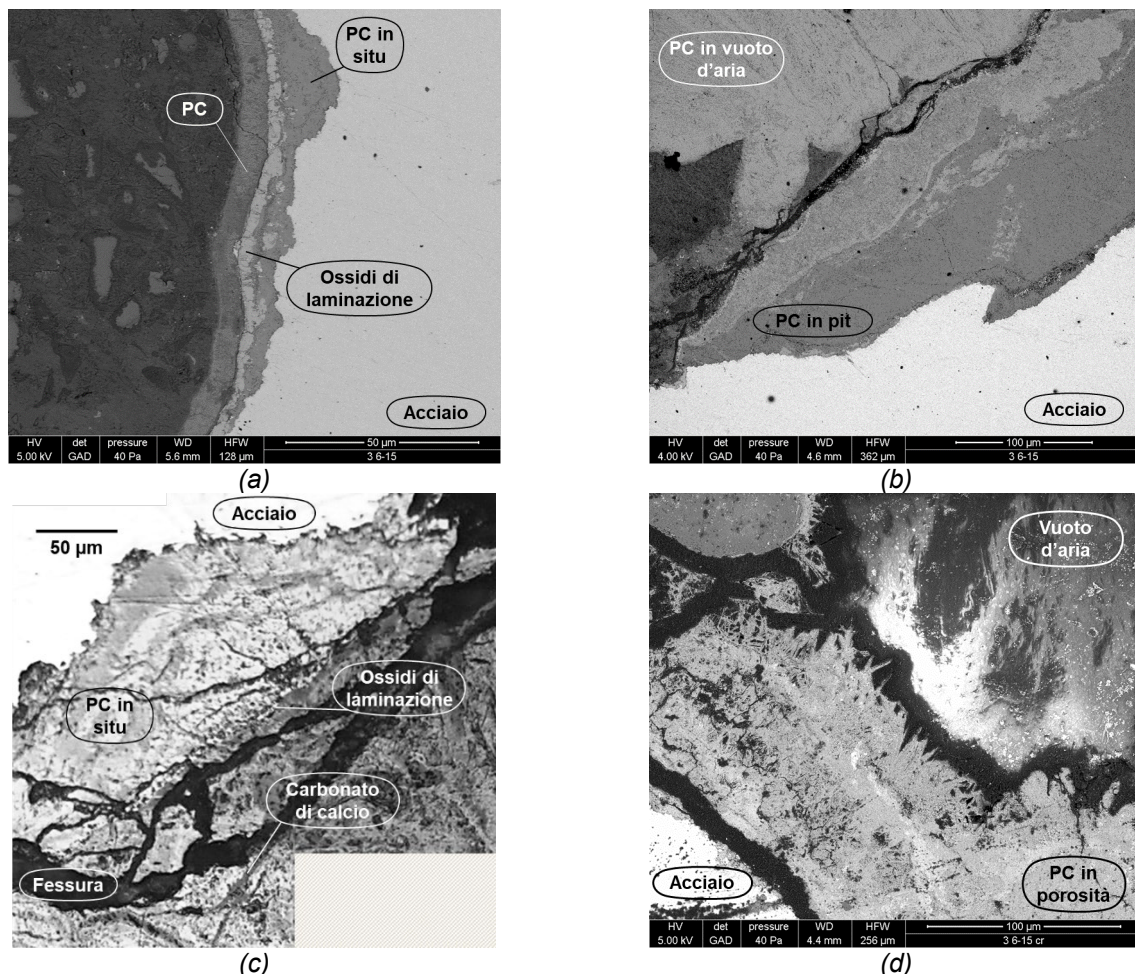
Fig. 2 – Immagini SEM dei prodotti di corrosione (PC) e dell'interfaccia acciaio-calcestruzzo, riferiti all'armatura in calcestruzzo sano (a, b) e in calcestruzzo fessurato (c,d) - SEM images of the corrosion products (PC) and the steel-concrete interface, referred to the rebar in sound concrete (a, b) and in cracked concrete (c,d).

originariamente scaglie di laminazione o derivino da una successiva ossidazione della goethite: nel primo caso, il processo implicherebbe un'espansione di volume, con conseguente aumento delle tensioni interne al calcestruzzo, mentre questo non accadrebbe nel secondo caso. In presenza di vuoti d'aria all'interfaccia acciaio-calcestruzzo, si è osservato come i prodotti di corrosione abbiano parzialmente (Figura 2d) o completamente (Figura 2b) occupato lo spazio disponibile. Nel primo caso, in corrispondenza di cristalli euedrali ben definiti, la spettroscopia Raman ha rivelato la presenza di lepidocrocite e akaganeite, mentre nel secondo caso, in corrispondenza di strutture cristalline molto più dense, è stata rilevata solo maghemite. Nel campione fessurato (Figura 2c) si è osservato un pit profondo circa 120 μm con prodotti di corrosione dalla composizione disomogenea all'interno (goethite, maghemite/feroxyhyte/ferridrite), e minuscole venature di una fase poco densa (meno brillante) all'interno della pasta cementizia. Attraverso l'analisi con la spettroscopia Raman è stato possibile identificare questa fase con il carbonato di calcio, probabilmente precipitato in quelle che erano micro-fessure nella pasta cementizia.
