LUCCA, SANTA CATERINA: CONSOLIDAMENTO DELL'ANTICO STENDITOIO

LORENZO JURINA

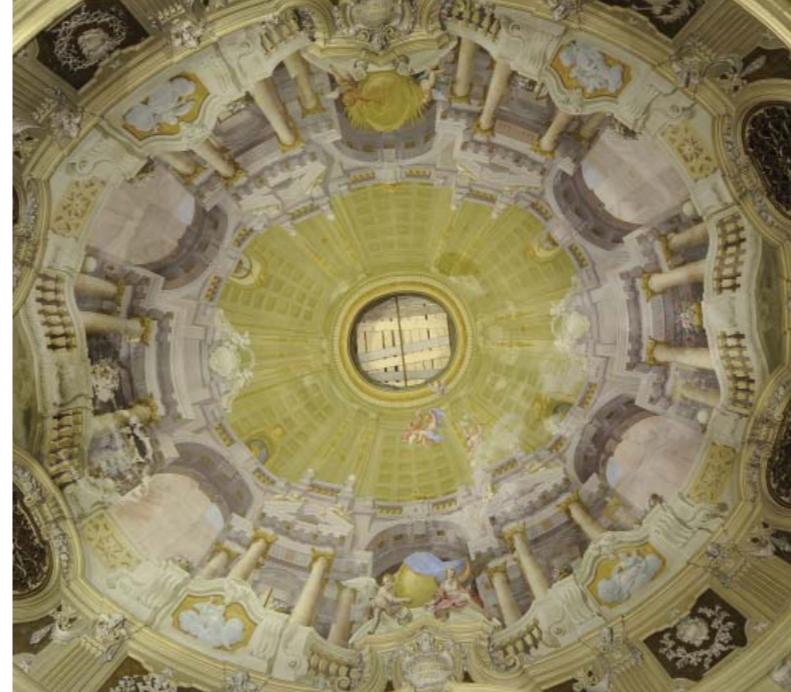
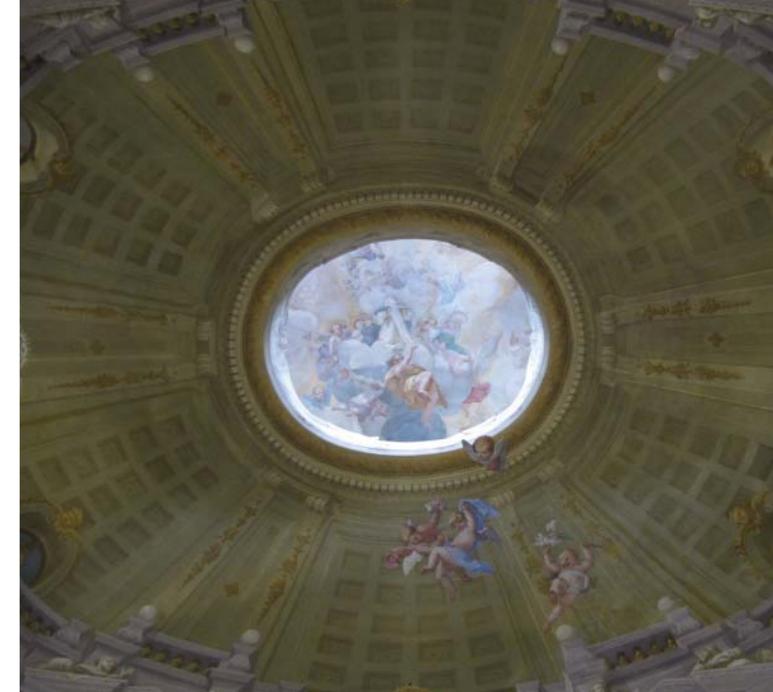
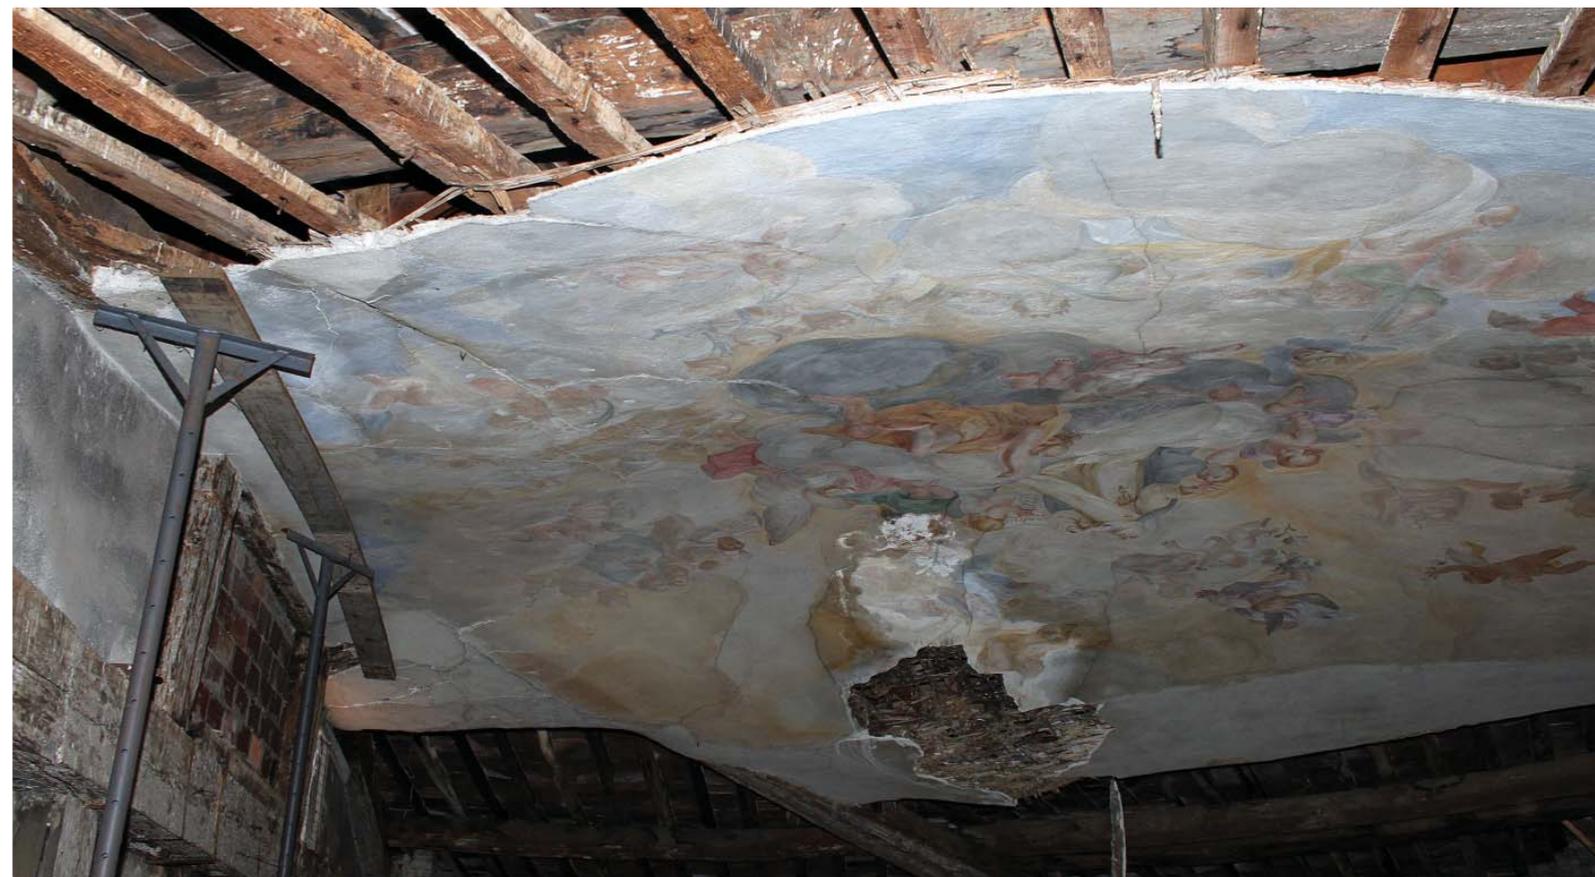
L'affresco della Gloria di Santa Caterina, sull'incannicciato collegato all'orditura di copertura, risultava in più parti fessurato e marcescente.

Affreschi di Bartolomeo De Santi e Lorenzo Castellotti, Chiesa di Santa Caterina a Lucca prima dell'inizio del cantiere. Accanto vista della cupola e dell'affresco restaurato. Sotto: l'affresco fissato su supporto incanniccato, prima degli interventi di restauro

2. Criteri generali. I primi interventi di messa in sicurezza hanno riguardato l'affresco. Per evitare ulteriori perdite di materiale e per salvaguardare fin da subito l'integrità fisica del bene, si è subito proceduto al recupero dei frammenti caduti, al preconsolidamento del colore per la parte distaccata e al bendaggio parziale dell'affresco. È stata inoltre montata una struttura provvisoria per sorreggere il materassino poliuretano ed i pannelli di polistirolo protettivi, scongiurando ulteriori distacchi.

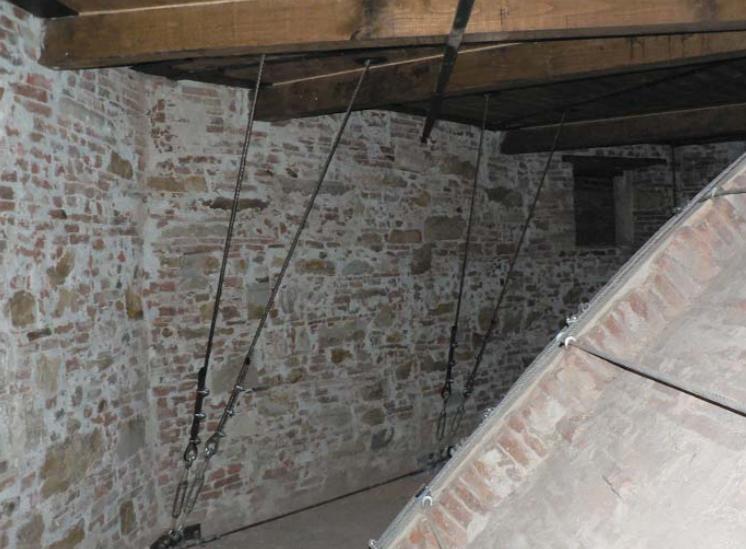
Tiranti a V rovescia di collegamento del tetto all'imposta della cupola durante i lavori.

Il nuovo tetto-diaframma è stato oggetto di un ulteriore intervento, con lo scopo di impedire rotazioni e collassi delle pareti perimetrali sotto l'azione sismica. È stato previsto un sistema di tiranti, ancorati all'imposta del tetto e inclinati verso il basso, così da contrastare possibili spostamenti orizzontali della copertura. I tiranti, a forma di "V" rovescia, sono costituiti da due trefoli in acciaio Ø16mm che partono da un unico punto alto, in corrispondenza dell'imposta del tetto (quota +15,90m), scendono divaricandosi, oltrepassano il solaio-diaframma di sottotetto (quota +13,20m), e tornano ad unirsi in un unico punto, più in basso (quota +11,40m), in corrispondenza dell'imposta della cupola. Ritornando al tema del legno, le due capriate esistenti presentano caratteristiche differenti.

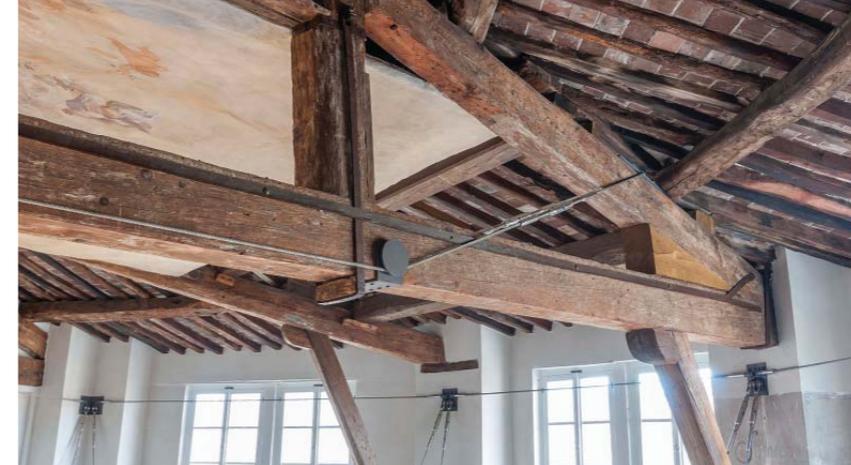
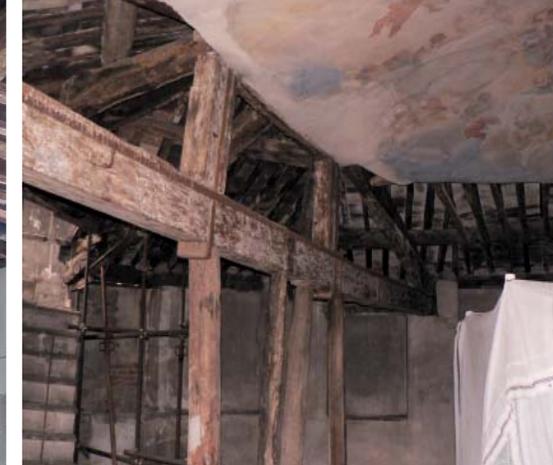
(A)_ La prima capriata, situata al centro dell'ambiente, mostrava un'evidente inflessione della catena, causata dai carichi puntuali trasferiti dai due monaci. Al momento del progetto erano presenti alcuni semplici puntelli lignei che si opponevano a questa inflessione, appoggiati talora sul degradato solaio di sottotetto e talora sulla cupola ellittica in muratura. L'idea di utilizzare puntelli non è certo sbagliata, ma la posizione di quelli in essere (al centro dello spazio coperto), oltre ad un aggravio per le strutture su cui appoggiavano, costituiva un ostacolo alla percorribilità.

Qui: consolidamento della capriata e stato di fatto prima dell'intervento (a destra); Sotto: consolidamento della cupola con archi paralleli e archi armati e tiranti di collegamento a V rovescia.

La soluzione di consolidamento progettato si ispira al medesimo principio dei puntelli, ponendoli però in posizione più congrua con la percorribilità dell'ambiente. Sono stati pertanto introdotti due nuovi appoggi, costituiti da puntelli lignei, di sezione 20x20 cm, inclinati verso il basso, dalla capriata alle pareti perimetrali. L'inclinazione permette di ingombrare in misura molto ridotta lo spazio visitabile di

sottotetto. È stato inoltre previsto un sistema di "armatura" della capriata, realizzato con trefoli di acciaio sagomati, al fine di creare due ulteriori punti intermedi di sostegno della capriata, in corrispondenza dei monaci.

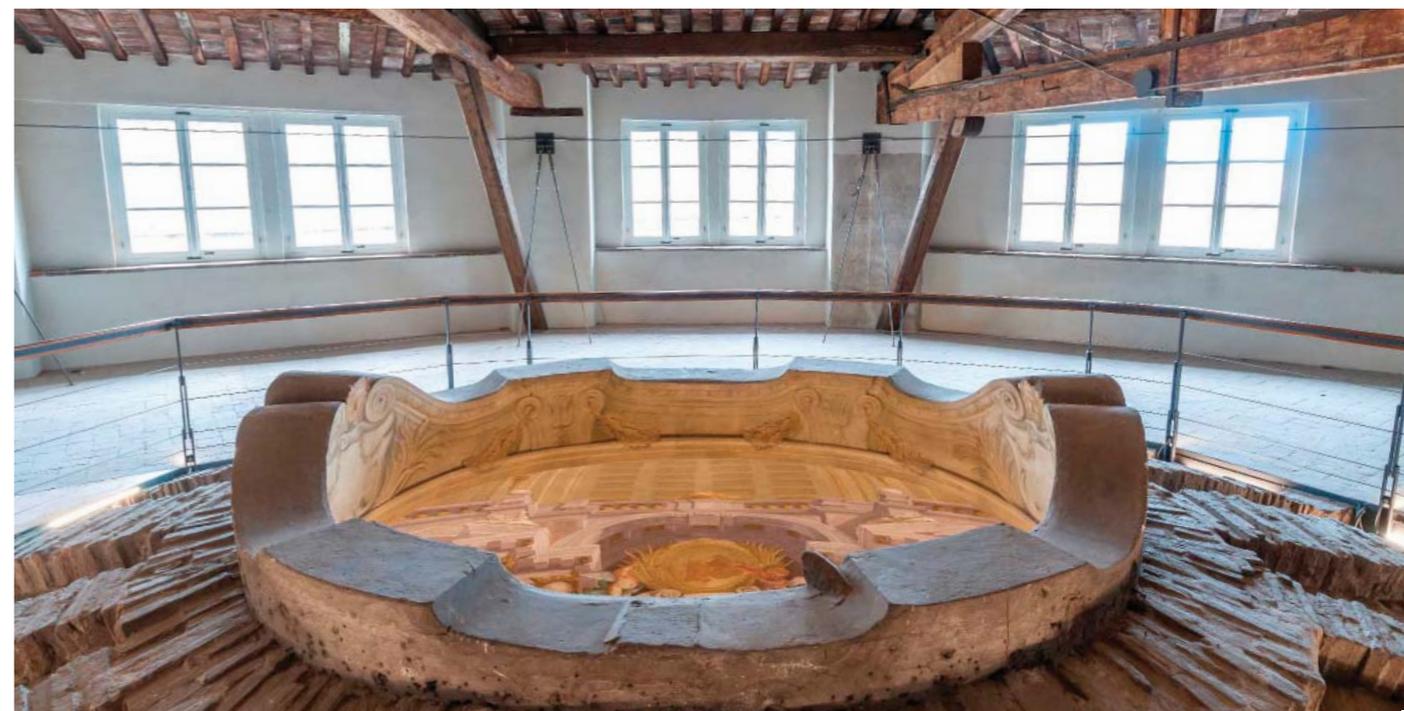
Sotto: vista dello stenditoio al termine dei lavori

erano tanto deteriorati, a causa di infiltrazioni d'acqua, da non essere più adeguati a garantire i carichi di progetto. L'intervento si è orientato verso la maggiore conservazione possibile sia degli elementi strutturali in legno, sia della pavimentazione esistente in marmette di cotto. Le travi lignee sono state integrate con nuovi elementi in legno lamellare, operando locali sostituzioni solo laddove lo stato di conservazione lo rendeva necessario.

L'orditura di travi costituisce l'appoggio di un nuovo triplo assito, posato ad assi sovrapposte ortogonali, mutuamente chiodate. A completare il nuovo solaio vi sono profili metallici a "L", lungo il perimetro esterno ed anche quello interno, a fianco dell'oculo, coadiuvati da bandelle metalliche disposte a "raggiera", collaboranti con l'assito sovrastante. L'intero pacchetto di solaio diviene quindi un diaframma rigido concepito come una struttura reticolare orizzontale con funzione di controvento di piano, puntualmente e diffusamente collegato alla muratura perimetrale. Al termine dei lavori è stato riposizionato il pavimento originario in pianelle di cotto.
