CORROSIONE DELLE ARMATURE IN CALCESTRUZZO ARMATO ALLO STADIO G. MEAZZA DI MILANO

Il monitoraggio delle strutture del primo e del secondo anello

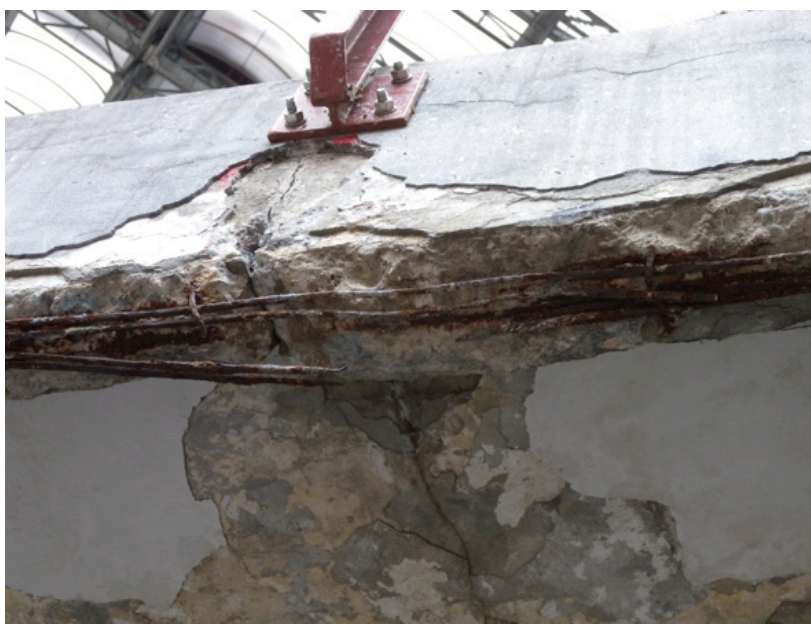
Le strutture del primo e del secondo anello negli anni hanno manifestato una serie di problemi di degrado, prodotti principalmente dalla corrosione delle armature e dal distacco del copriferro (figura 2a). Per garantire la fruizione della struttura vengono spesso realizzati onerosi interventi di riparazione (figura 2b).

2. Esempio di corrosione delle armature e distacco del copriferro (a) e intervento di riparazione all'intradosso delle strutture del secondo anello (b).

L'osservazione visiva delle strutture del primo e del secondo anello ha consentito di verificare diversi gradi di avanzamento della corrosione nelle varie parti della struttura. In alcune zone il copriferro originale è ancora integro, in poche zone erano presenti fessurazioni o distacchi dovuti alla corrosione e in molte altre zone sono state effettuate riparazioni con malte specifiche (questi interventi sono frequenti non solo per mantenere la capacità statica della struttura, ma anche per garantire la sicurezza delle persone e prevenire il rischio di distacco di frammenti di calcestruzzo).

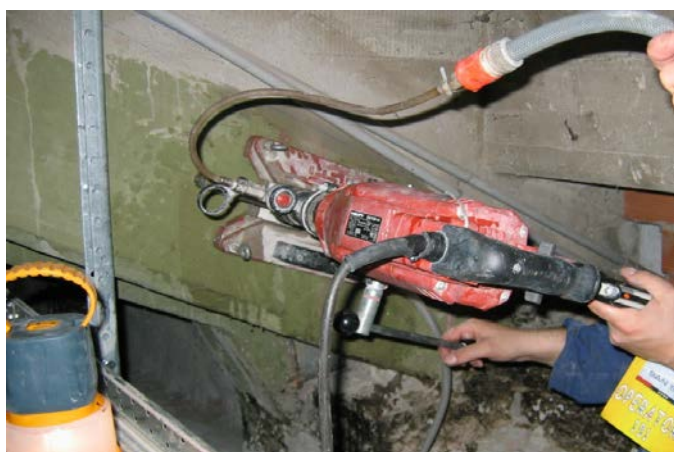
4. Prelievo di carota (a) e analisi alla fenoltaleina (b) sulle strutture del primo anello.

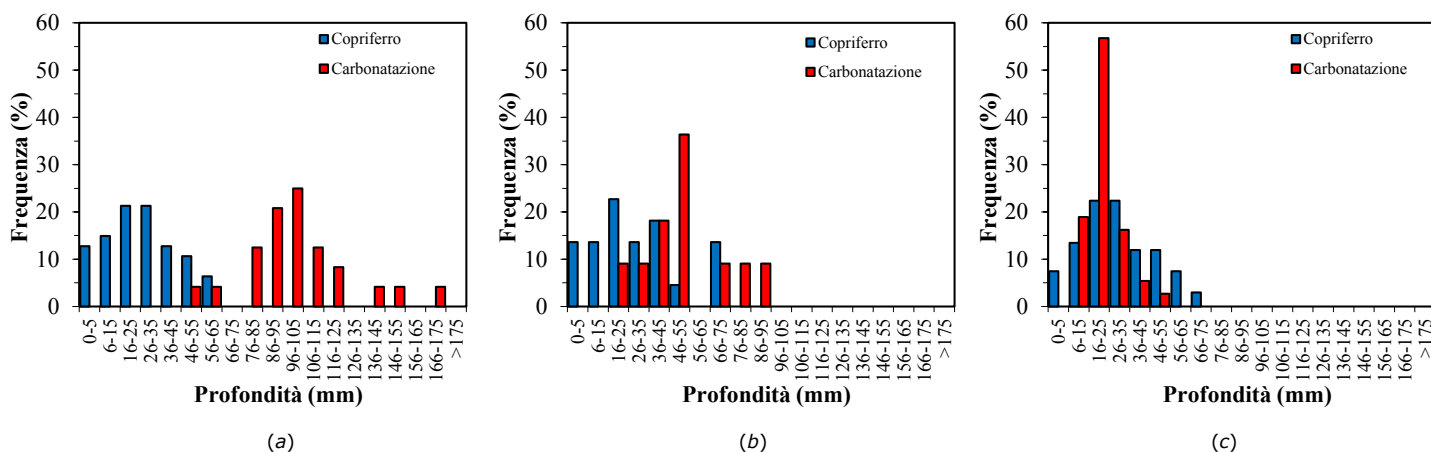
Nella figura 5 sono riportati i valori di profondità di carbonatazione misurati; è stata effettuata separatamente l'analisi di frequenza delle misure realizzate sulle parti realizzate nel 1926 e nel 1939 del primo anello e di quelle relative al secondo anello. Per quanto riguarda il primo anello, la carbonatazione del calcestruzzo realizzato nel 1926 raggiunge valori compresi tra 50 e 167 mm.

L'elevata variabilità nei risultati è da attribuire alla differenza nella qualità dei calcestruzzi utilizzati (evidenziata anche dalle analisi sclerometriche) e alle differenti condizioni di esposizione presenti nei diversi punti in cui sono state effettuate le analisi (la carbonatazione avanza più velocemente nelle zone più asciutte rispetto a quelle che subiscono bagnamento).

5. Analisi di frequenza delle misure di carbonatazione e copriferro effettuate sugli elementi: a) del primo anello relativi alle zone realizzate nel del 1926, b) del primo anello nelle zone realizzate nel 1939 e c) del secondo anello.

Le strutture del 1939 presentano profondità di carbonatazione comprese tra 25 e 93 mm, mentre quelle del secondo anello hanno mostrato valori 8 e 46 mm. Queste differenze sono dovute anche ai diversi tempi di esposizione; per confrontare le prestazioni dei diversi calcestruzzi, è possibile considerare la classica relazione che descrive il legame tra il tempo (t) e la penetrazione della carbonatazione (s) [2,3]:

Il coefficiente di carbonatazione K espresso in $\text{mm}/\text{anno}^{0.5}$ è risultato di 5-19 (valore medio 11) per le parti del 1926, 3-11 (media 6) per le parti del 1939 e 1-6 (media 3) per il secondo anello. A parità di umidità del calcestruzzo, valori di K più elevati sono rappresentativi di un calcestruzzo più poroso e quindi di minore qualità. Le differenze nei valori di K evidenziano le differenze nelle caratteristiche dei calcestruzzi realizzati nei diversi periodi, in accordo anche alle misure sclerometriche effettuate (non riportate per brevità). Le strutture del 1926, che presentano i valori di K più elevati, sono state realizzate con un calcestruzzo più poroso rispetto a quello delle strutture dei tratti curvi del 1939; le strutture più recenti del secondo anello presentano valori di K caratteristici di un calcestruzzo ancor meno poroso.

Nella figura 5 sono riportate anche le distribuzioni di frequenza dei valori di spessore di copriferro rilevati (riferiti alle armature più esterne, le staffe) nelle zone in cui sono state effettuate le misure di avanzamento della carbonatazione. Appare evidente come nel caso del primo anello, considerato anche il tempo trascorso, lo spessore di copriferro sia in generale nettamente inferiore alla profondità di carbonatazione. Analizzando statisticamente le distribuzioni di frequenza delle figure 5a e 5b e assumendo che queste siano rappresentative rispettivamente delle strutture del 1926 e del 1939, si può stimare che l'innesco della corrosione sia avvenuto in circa il 99% e l'80% delle superfici di queste strutture (ovviamente questa stima si riferisce alle zone in cui non sono già stati effettuati gli interventi di riparazione con la sostituzione del copriferro). Nel caso delle strutture del secondo anello, la profondità di carbonatazione è minore e la sua distribuzione di frequenza si sovrappone a quella dello spessore di copriferro (figura 5c). Anche in queste zone, tuttavia, la percentuale di aree in cui si è innescata la corrosione è stata stimata a circa 40%.

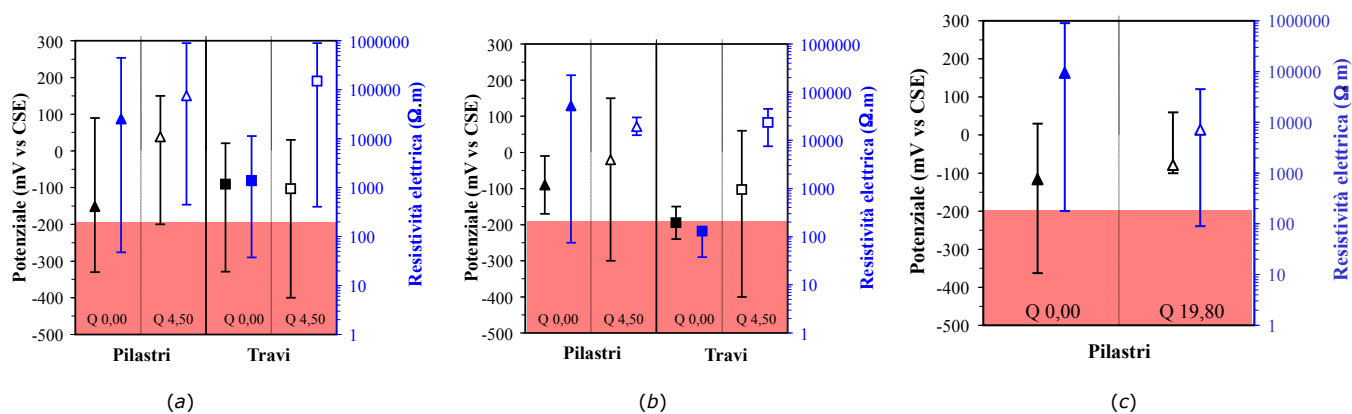
In figura 6 sono riportati i valori medi e gli intervalli di variazione delle misure del potenziale di corrosione delle armature e di resistività elettrica del calcestruzzo effettuate in corrispondenza alle zone in cui si sono prelevati i campioni di calcestruzzo e si sono misurati gli spessori di copriferro.

6. Potenziale di corrosione delle armature e resistività elettrica del calcestruzzo rilevati sugli elementi del primo anello del 1926 (a), del primo anello del 1939 (b) e del secondo anello (c). Sono riportati i valori medi e l'intervallo di variazione dei risultati.

Considerando congiuntamente le due informazioni che forniscono le misure si possono identificare le zone in cui la corrosione si è innescata e propaga in modo non trascurabile; queste zone sono quelle caratterizzate da valori del potenziale e della resistività bassi, identificati con una fascia rossa in figura 6. Si può osservare che i valori medi delle misure di potenziale e resistività non sono nella zona critica. Tuttavia, l'attenzione deve essere data alle effettive condizioni locali; in alcune zone il calcestruzzo è molto umido (con valori di resistività minori di $200 \Omega \cdot m$) e in queste zone si sono misurati i valori di potenziali di corrosione inferiori a -200 mV vs CSE. Questa situazione è stata riscontrata ad esempio alla base dei pilastri a quota 0.00 m, interessati da risalita capillare, e nelle strutture poste vicino all'estradosso dei gradoni (che si bagnano quando piove o a causa delle operazioni di pulizia con acqua). Si deve considerare, però, che i dati riportati in figura 6 si riferiscono al periodo in cui è stata fatta l'ispezione (nello specifico in inverno in un periodo piovoso). Le effettive condizioni di umidità del calcestruzzo possono cambiare nel tempo al variare delle condizioni di atmosferiche.

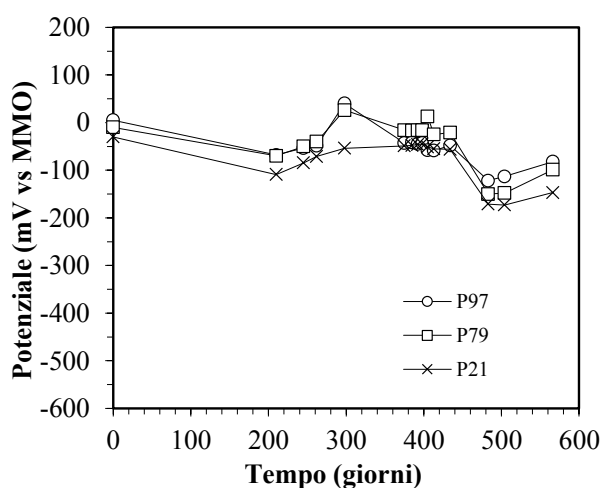
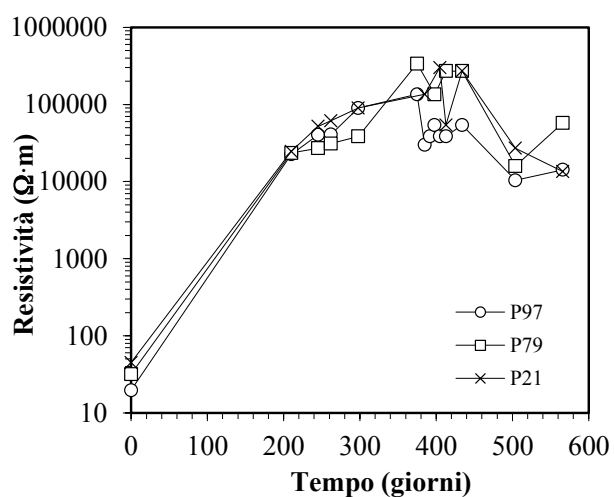
In attesa che venga predisposto un sistema di acquisizione dati automatico, sono state effettuate periodicamente delle misure. In figura 8 sono riportati, a titolo d'esempio, i valori di potenziale di corrosione e di resistività elettrica rilevati attraverso misure manuali con alcune delle sonde inserite nei portali del secondo anello a quota 19.80 m, in posizione riparata dalla pioggia (per le misure di potenziale si è utilizzato un elettrodo di titanio attivato, MMO).

Le variazioni nei valori rilevati del potenziale e della resistività sono dovute alle condizioni atmosferiche nei diversi periodi dell'anno; i valori più elevati di potenziale e resistività si sono misurati durante il periodo estivo più secco (in questo periodo a Milano l'umidità relativa si è mantenuta, in genere, al di sotto del 70%), mentre nel periodo invernale, più umido (l'umidità relativa a Milano è stata solitamente superiore a 80%), si è osservata una diminuzione nei valori ottenuti.

8. Esempio di monitoraggio del potenziale di corrosione (a) e della resistività elettrica (b) rilevate con le sonde inserite nei portali del secondo anello.

Tuttavia, ad eccezione di un periodo iniziale successivo all'installazione delle sonde (che ha comportato la bagnatura del calcestruzzo), i valori di resistività elettrica sono sempre stati superiori a 1000 $\Omega\cdot m$ e quindi indicativi di condizioni di non aggressività nei confronti delle armature. Sulla base di queste misure preliminari, sono in corso studi di laboratorio per l'individuazione di nuove tipologie di sonde (che, ad esempio, consentano di rilevare le variazioni di umidità in funzione della profondità e pertanto di stimare la velocità di corrosione di armature con diverso spessore di copriferro). La figura 9, mostra ad esempio un provino di laboratorio strumentato con le diverse tipologie di sonde (prima del getto del calcestruzzo). Questi provini consentiranno anche la determinazione delle correlazioni dei parametri misurati con le sonde (potenziale e resistività) con l'effettiva velocità di
