## LE SUPERFICI ESTERNE DI CASA BAGATTI VALSECCHI A MILANO: TRA PROVA DEL TEMPO E PROBLEMI PROGETTUALI

Federica Carlini\*, Stefano Della Torre°, Marco Gasparoli°, Rossella Moioli\*

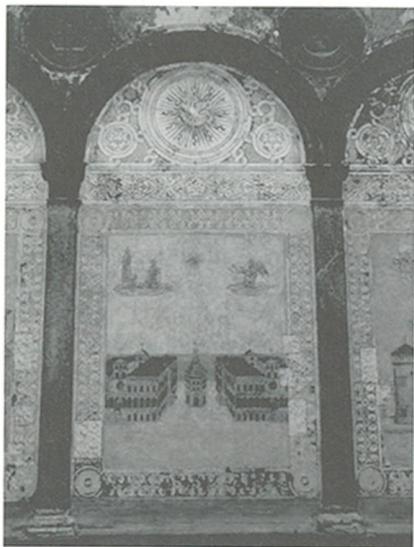
Fig. 8. Riquadro raffigurante l'Ospedale Maggiore

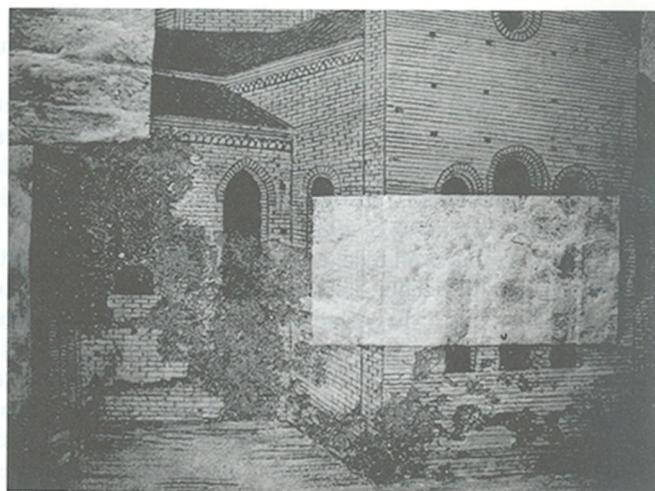
Fig. 9. Dettaglio con lacune del primo strato del graffito e velinature.

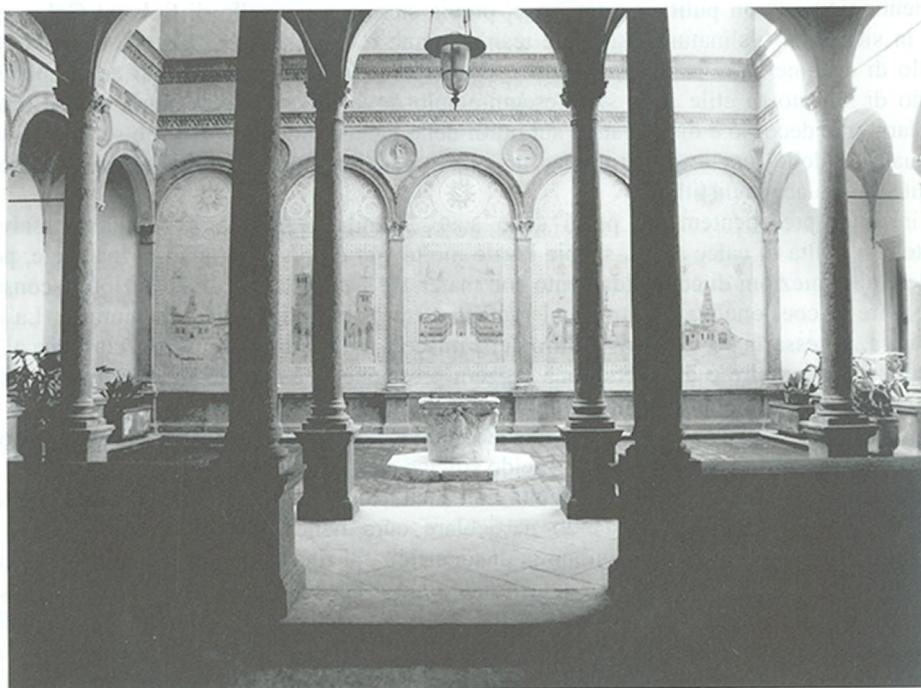
Fig. 10. Veduta generale del cortile centrale dopo il restauro.

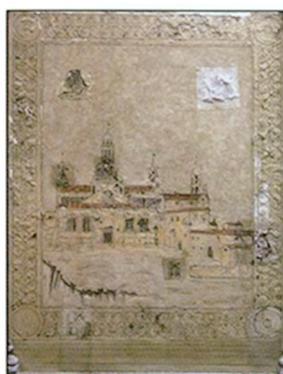
Decorazione a graffito con motivi figurativi. La Fig. 1 mostra la situazione pre intervento. La veduta rappresenta l'Abbazia di Chiaravalle. Lo stato di conservazione mediocre (Fig. 2) ha reso necessario in alcuni punti un intervento di preconsolidamento con velinature. L'intervento di reintegrazione che interessava i dettagli delle vedute è stato effettuato mediante la ricomposizione pittorica ad acquarello. Nella Fig. 3 è visibile la porzione di graffito conservata sulla cui base è stata reintegrata ad acquarello la porzione degradata (Fig. 4).

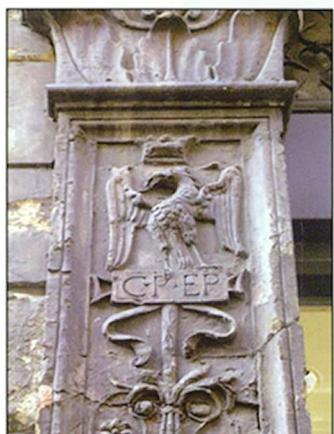
Fig. 5

Portale in pietra di Viggiù trattato con resina vinilica (Fig. 5). Sono state effettuate prove di pulitura ad impacco con diverse soluzioni solventi o complessati (Fig. 6), ma il metodo di pulitura più adeguato è risultato essere la aeroabrasivatura a umido con carbonato di calcio e pressione di esercizio pari 0.5 bar (Fig. 7).

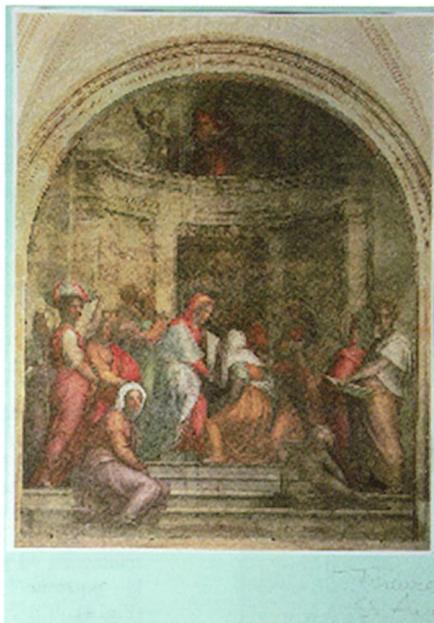
**Figura 1** Visione da terra dell'affresco in cui si riconoscono fenomeni di decoesione e di sollevamento della pellicola pittorica

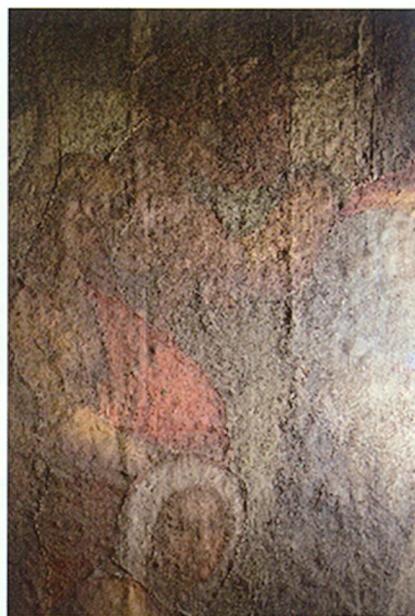
**Figura 4** Foto in luce radente: si evidenziano le attaccature e sovrapposizioni dei teli tergali

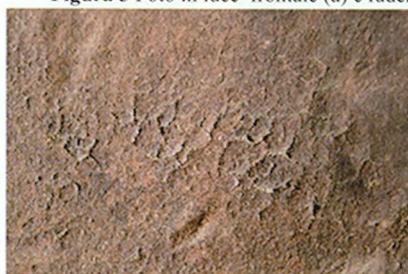
**Figura 6** Foto in luce radente in cui si evidenziano sollevamenti del colore strappato

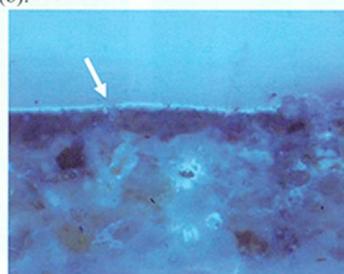
**Figura 7** Microfotografia in luce ultravioletta: si osserva un sottile deposito sulla parte superiore superficiale con fluorescenza di colore bianco (gesso)
