Chiesa di San Pietro Martire in Santa Anastasia a Verona

Intervento di conservazione dell'intero complesso basilicale

a cura di **Christian Campanella**
 Architetto della Fabbrica della Basilica

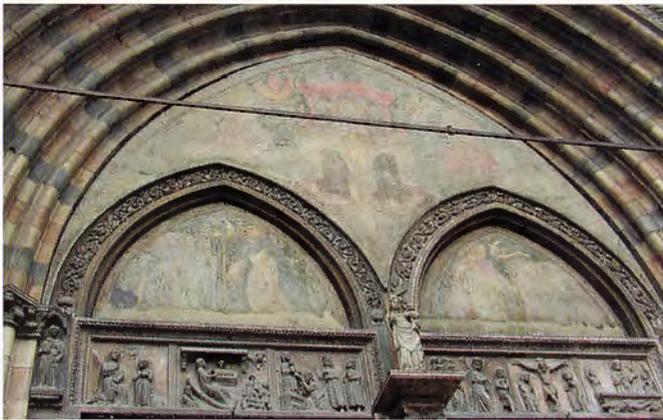
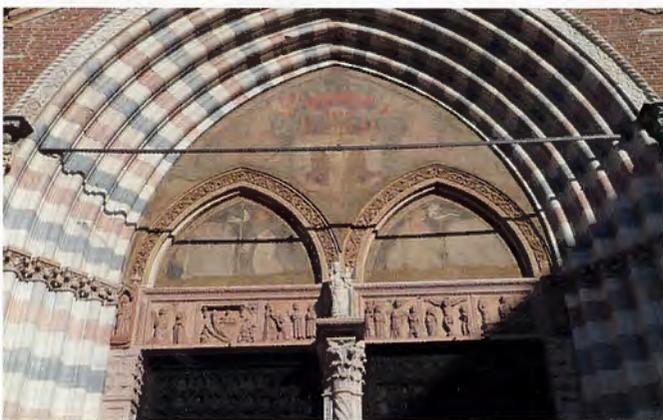
Chiesa di Santa Anastasia: i marmi policromi del portale e gli affreschi prima e dopo i lavori di consolidamento, pulitura e protezione.

Delicatissimo è stato l'intervento conservativo sul portale in marmi policromi che ha richiesto l'impiego di maestranze di alta professionalità, la consulenza di specialisti di settore, l'utilizzo di tecnologie particolari tra le quali la pulitura con il laser. Le cromie originali hanno così ripreso forza: i cotti sono ritornati al rosa, le pietre risultano più vive, i fregi che contornano le lunette affrescate sono ritornati alla luce abbelliti dai residui di antiche dorature – quasi completamente perdute – e di colorazioni rosse e verdi, il basso rilievo dell'architrave in rosso di Verona manifesta ora tutta la sua bellezza.

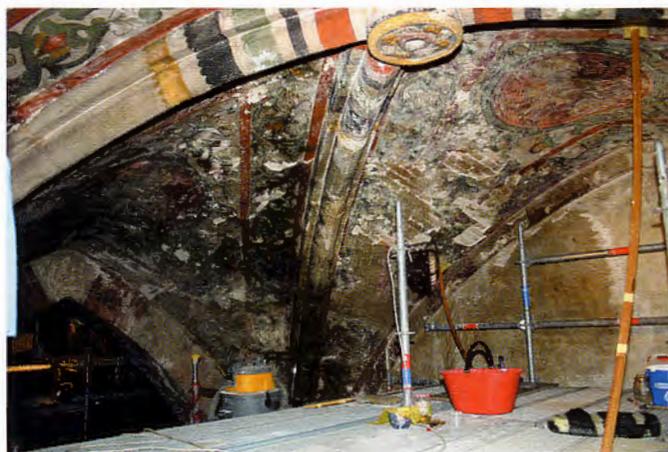
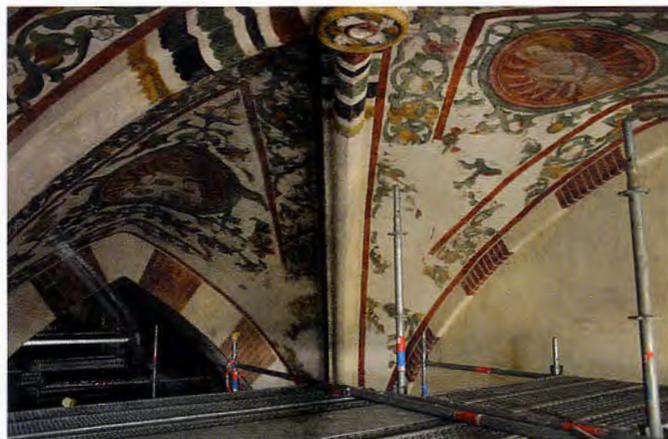
Chiesa di Santa Anastasia: la prima volta verso la contro facciata prima e dopo l'intervento di restauro

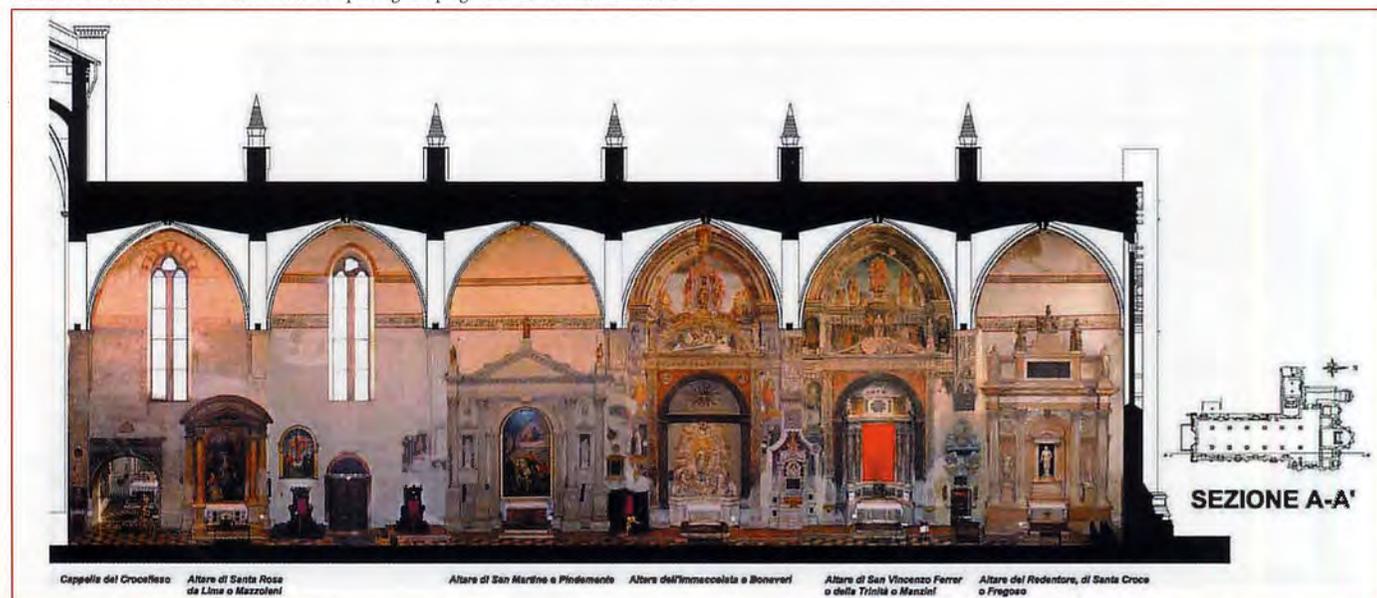
Chiesa di Santa Anastasia: rilievo materico - patologico e progetto di conservazione navata est

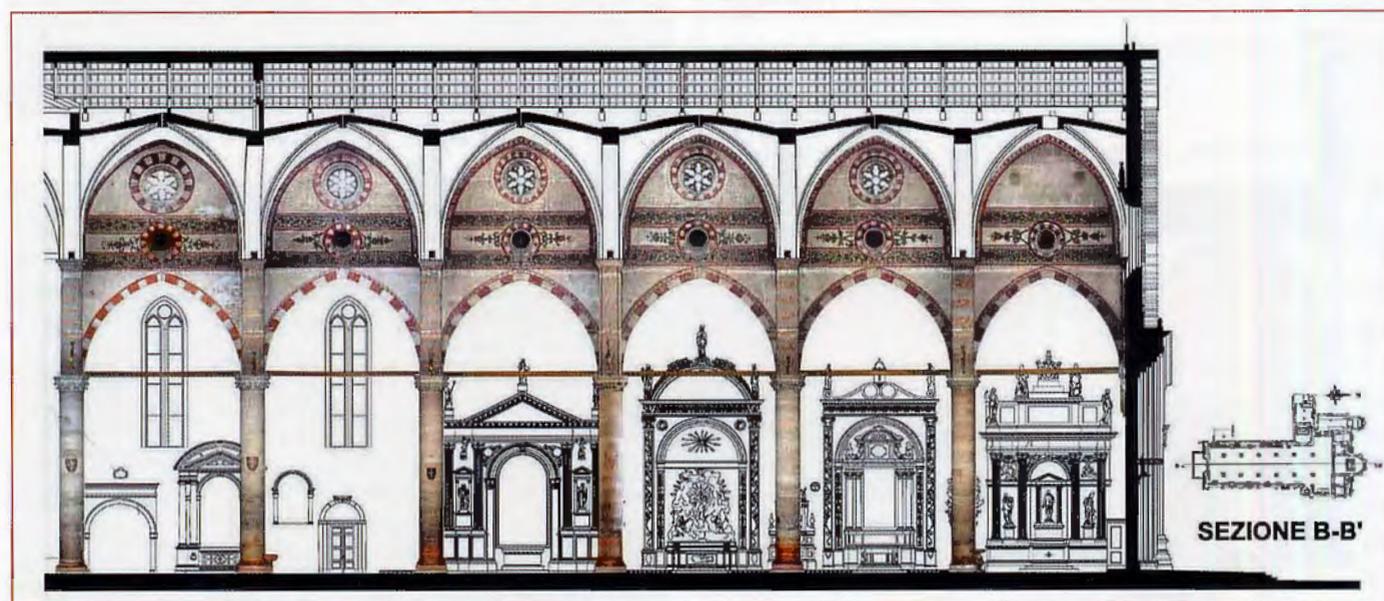
Chiesa di Santa Anastasia: rilievo materico - patologico e progetto di conservazione fronte est e navata centrale

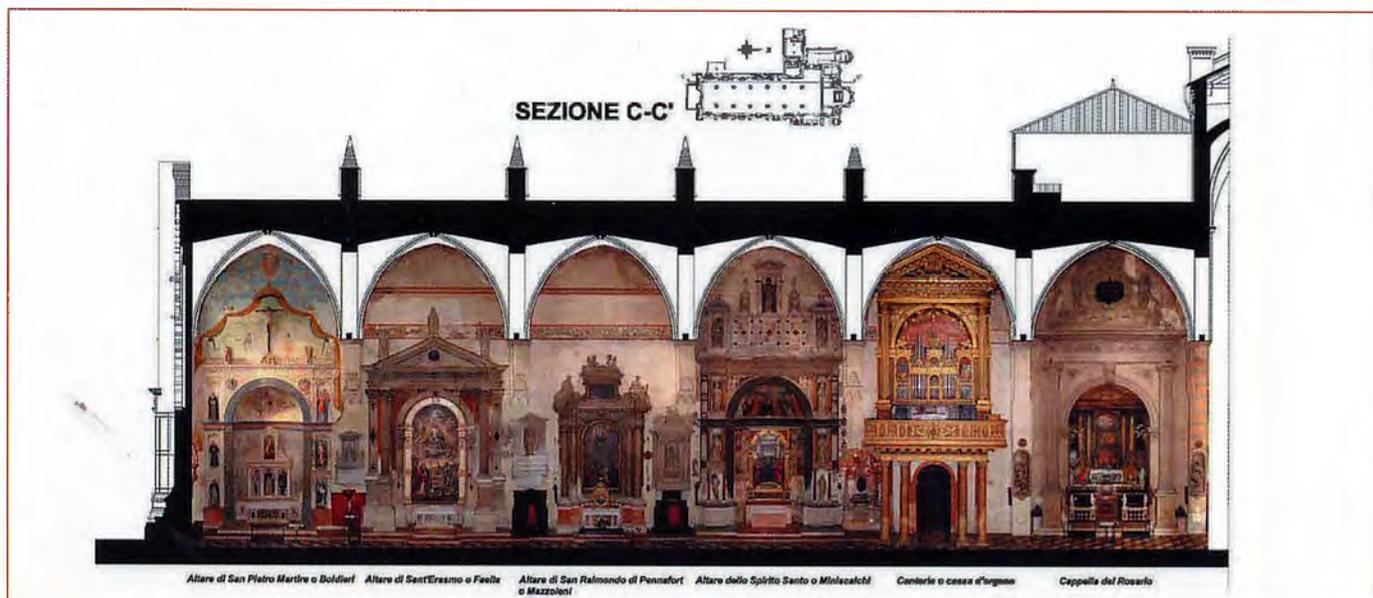
Chiesa di Santa Anastasia: rilievo materico - patologico e progetto di conservazione navata ovest

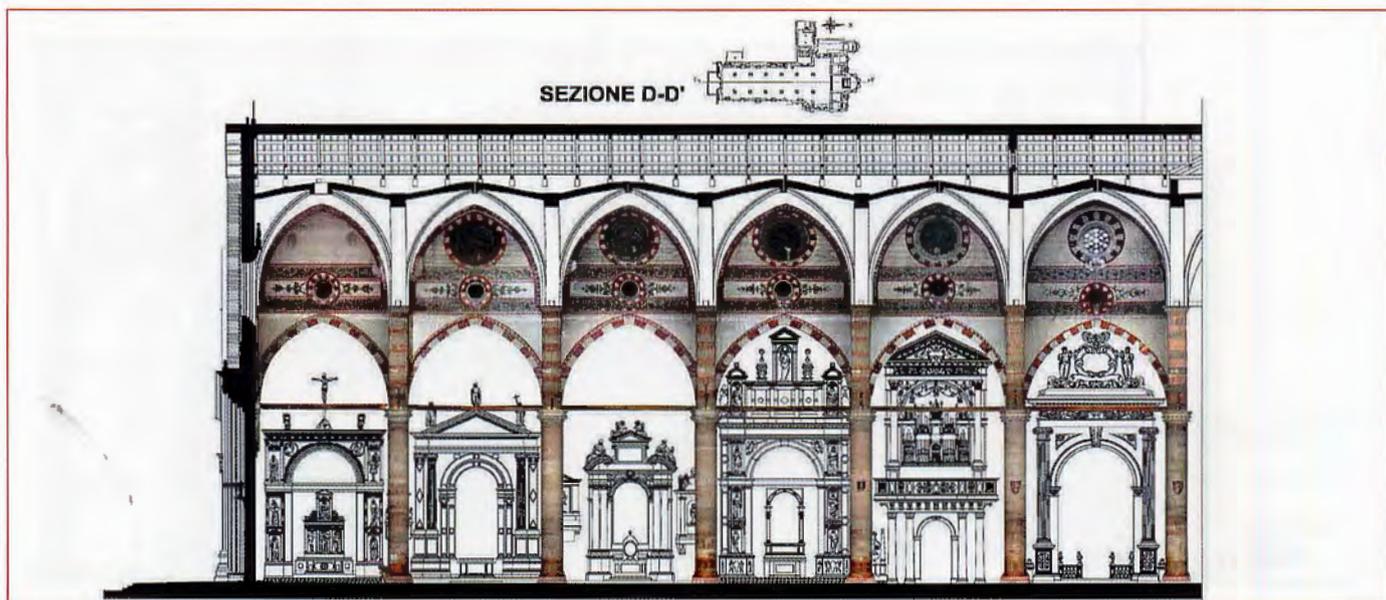
Sotto, chiesa di Santa Anastasia: rilievo materico -
patologico e progetto di conservazione fronte ovest e navata centrale
