SEZIONE 2A

Conoscenza dell'edificio:
metodo e contenuti

Giuliana Cardani

Il rilievo e il monitoraggio del panorama fessurativo negli edifici storici in muratura come sistema di pianificazione degli interventi di consolidamento

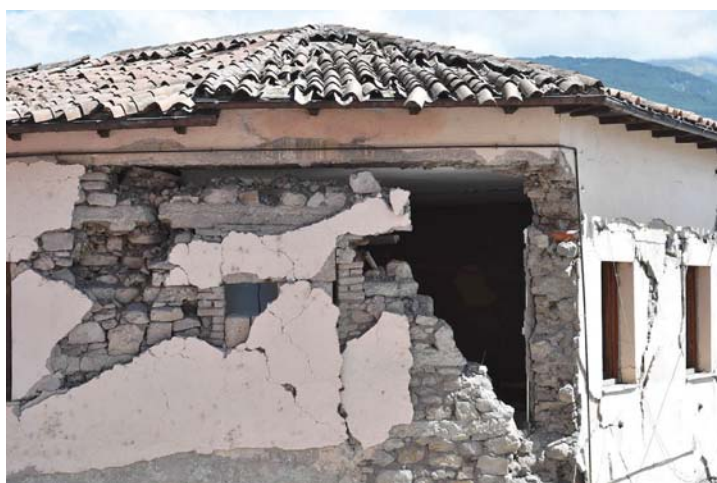
Fig. 1. Edificio danneggiato dal sisma, che ha colpito il centro Italia nell'agosto 2016, con evidenti segni di trasformazioni, discontinuità murarie e sostituzioni di copertura che lo hanno reso maggiormente vulnerabile (da <www.ilpost.it> [15/12/2016]).

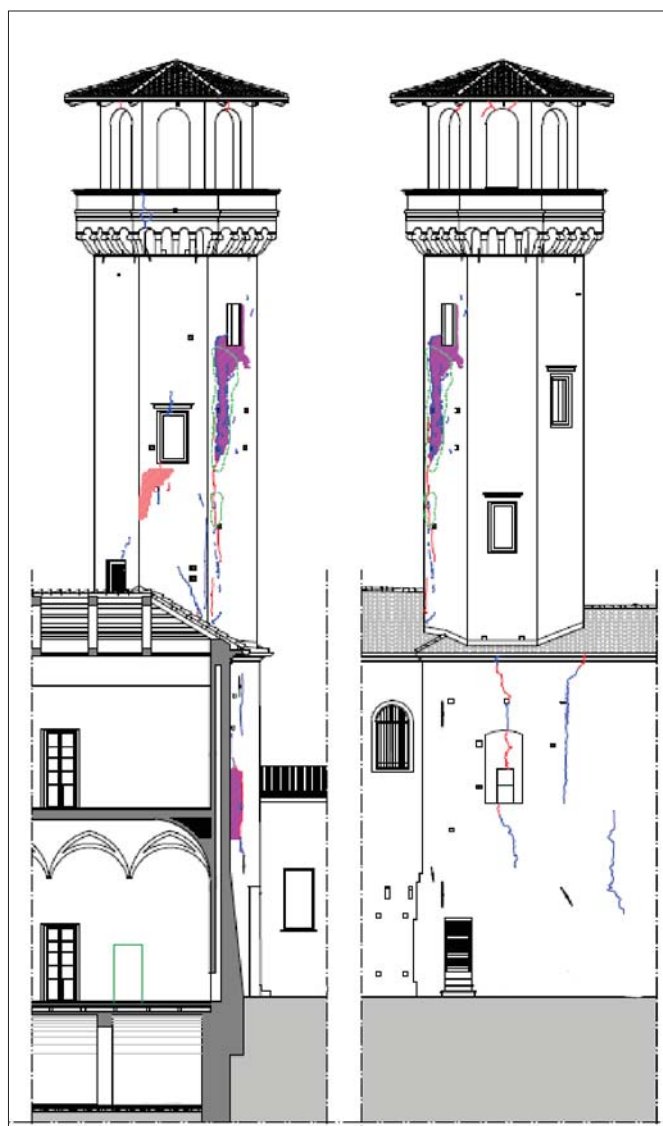
Il rilievo del quadro fessurativo mette in evidenza sul lato nord la separazione dal corpo di fabbrica in cui è inserita (Fig. 4). Verso valle, il lato est della porzione ottagonale risulta percorso da una lunga fessura (Fig. 5) che presenta, nella zona intermedia, anche uno spostamento fuori piano di circa 5 cm. Tale fessura attraversa l'intero spessore della parete e al suo interno risulta risarcita per poi proseguire verticalmente verso la base quadrata sottostante. Gli altri lati della torre sono stati intonacati durante gli ultimi lavori di restauro del palazzo Ferrero e non sono riscontrabili altre lesioni esterne.

Fig. 4. Torre dei Masserano: rilievo del quadro fessurativo dei prospetti esterni est e nord (da CARDANI *et al.* 2009).

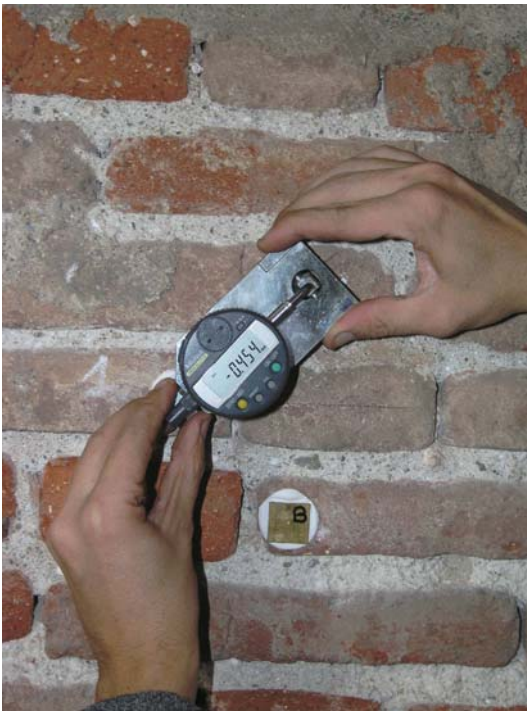
Fig. 5. Torre dei Masserano: metodo di monitoraggio basato su una terna di punti, fissati da piastrine quadrate in acciaio inox posizionate a cavallo della lesione.

La combinazione di tali eventi rendeva necessario monitorare non solo la velocità di apertura delle lesioni ma anche il loro scorrimento verticale. Si è messo a punto un sistema in grado di misurare contemporaneamente apertura e scorrimento delle lesioni, oltre che la dilatazione termica della muratura, attraverso terne di basi, applicate a formare triangoli (a causa della tipologia muraria, qui con angolo di 90°) a cavallo della lesione (Fig. 5). La doppia lettura viene svolta per ogni lesione, mediante un deformometro meccanico (comparatore millesimale digitale con base di misura da 100 mm). Con un triangolo di 60° la terza lettura avrebbe fornito per ogni posizione anche l'eventuale dilatazione termica. Si è provveduto a misurare tale dilatazione a due quote differenti della Torre, con basi poste tra due mattoni con un giunto di malta nel mezzo.

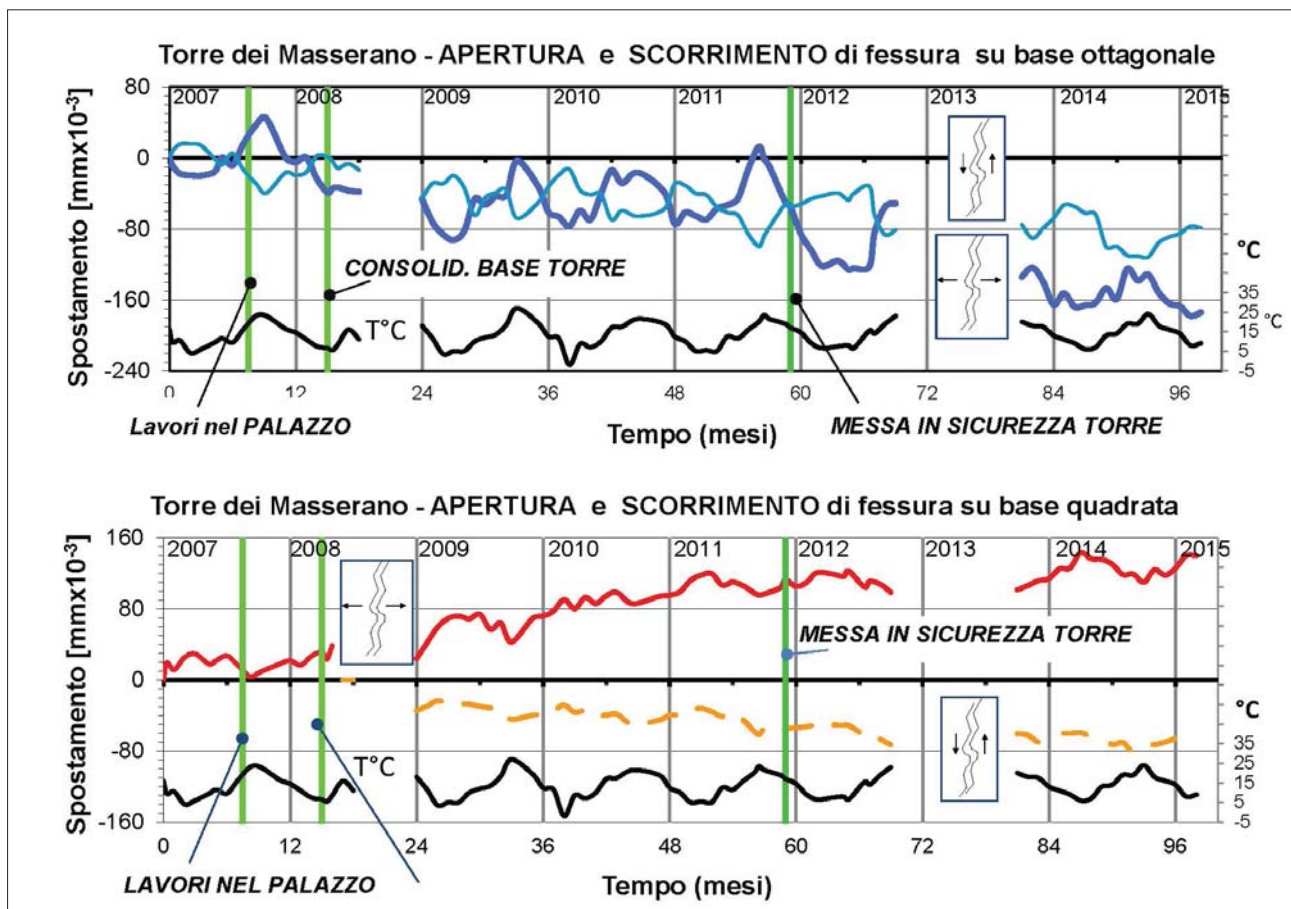
Fig. 6. Torre dei Masserano: rappresentazione grafica del monitoraggio statico di alcune lesioni, localizzate a piano terra nella base quadrata (TPL12) e nella parte sommitale dove la sezione diventa ottagonale (TPL3 in basso), che non mutano il loro lento progredire negli anni, nonostante i diversi interventi eseguiti, sia in apertura di fessura che in scorrimento verticale.

I grafici in *Fig. 6* mostrano l'andamento di alcune delle lesioni monitorate nel decennio 2007-16 tenendo conto degli interventi svolti intorno alla torre e sulla torre stessa. Nessuno di essi si è rivelato sinora risolutivo nell'interrompere il lento movimento verso valle. Si riportano a confronto due basi di misura collocate nella parte inferiore quadrata (TPL12) e nella parte superiore ottagonale (TPL3). Per entrambi si riportano l'apertura e lo scorrimento di lesione. La base di misura nella parte quadrata, collocata su una lesione di schiacciamento, non muta il suo lento progredire in apertura, nonostante gli interventi, e contemporaneamente mostra anche un leggero scorrimento nel tempo. TPL3 è concorde con la pendenza della torre e delle lesioni sottostanti sullo stesso lato. I due interventi sulla torre hanno chiuso lentamente la lunga fessura passante aperta da molto tempo, ma lo scorrimento tra i due bordi prosegue.

conseguente pianificazione degli interventi di consolidamento nel tempo. Dal 2007, si è intervenuti prontamente sulle strutture inferiori seriamente in pericolo, in un secondo momento si è realizza-

to su tutta la torre un sistema provvisorio di confinamento. Le misure continuano, consentendo la valutazione dell'efficacia degli interventi precedenti e la programmazione non più in emergenza di futuri lavori di consolidamento.

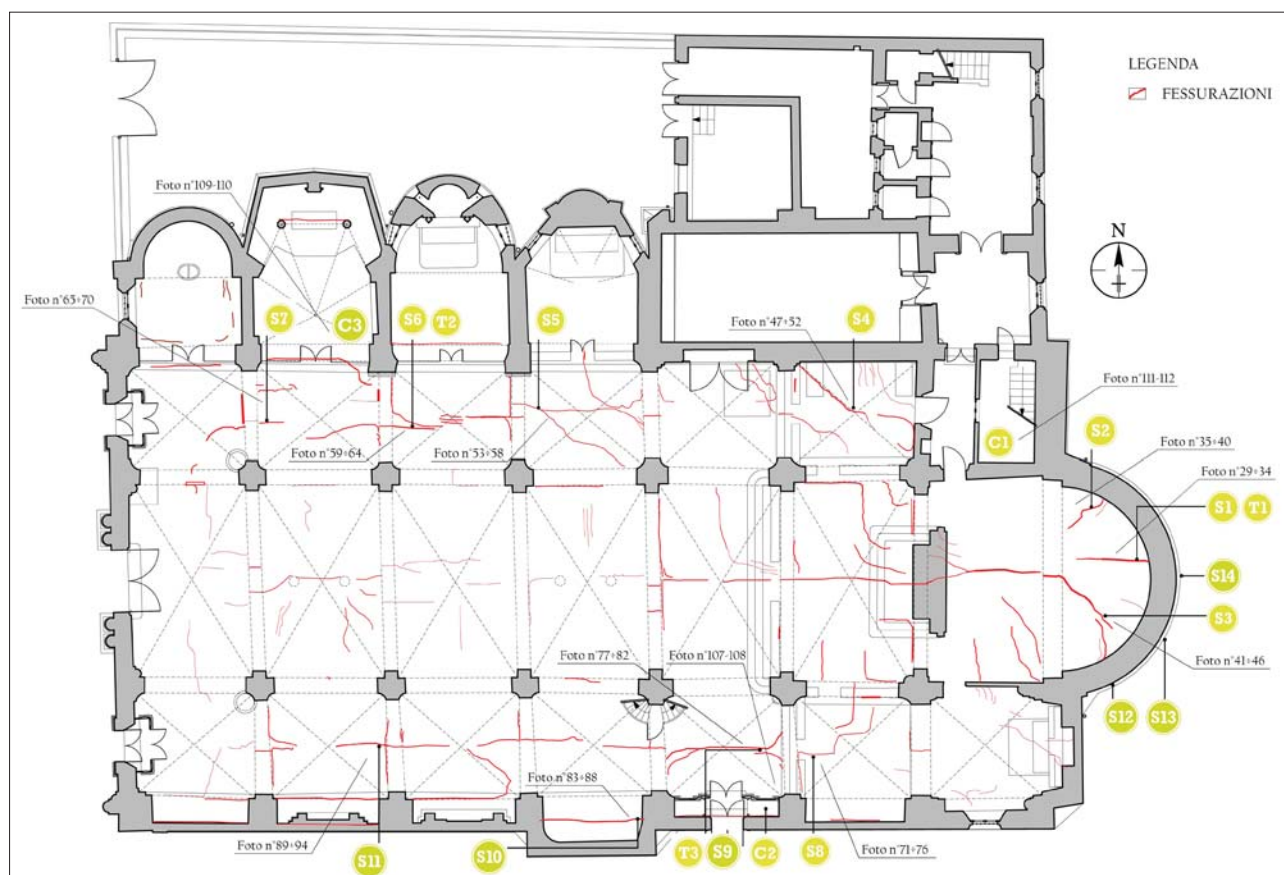
Fig. 8. Chiesa di S. Bassiano: rilievo del quadro fessurativo delle volte e localizzazione delle basi di misura per il monitoraggio statico.

Il rilievo del quadro fessurativo ha messo in evidenza la diffusione dei danni alle strutture verticali indebolite dalle continue modifiche nel tempo e alle volte di tutte le navate e dell'abside, al campanile e alla sacrestia (*Fig. 8*). Le strutture di copertura con la loro spinta non equilibrata avevano danneggiato le volte della navata centrale e successivamente su quelle laterali, determinando lesioni strutturali e distacco tra gli arconi della navata centrale. Le sopraelevazioni del campanile mostrano un importante fuori piombo con conseguenti lesioni di schiacciamento da un lato e di distacco dall'altro, con implicazioni conseguenti sulla sacrestia e cedimenti nel terreno. Sono presenti lesioni di discontinuità lungo tutte le cappelle e un cedimento in corrispondenza di un pilastro interno della navata centrale a sud-est. La facciata, ubicata a ovest, presentava anch'essa un fuori piombo del timpano verso l'esterno. Data la gravità della situazione si è concepita una campagna diagnostica sulle strutture ed un breve monitoraggio strutturale di alcune lesioni sull'abside, in attesa di approvazione di un progetto di consolidamento statico e di miglioramento sismico dell'intero complesso. Il criterio comune a tutte le scelte progettuali da parte del progettista incaricato è stato quello di effettuare interventi puntuali, dove possibile reversibili, con il principio del minimo intervento e nel rispetto della storia dell'edificio, conservando il più possibile i materiali originali e, soprattutto, senza mutare il comportamento strutturale originario e rendendo riconoscibili 'a posteriori' le aree oggetto di intervento.

L'intervento, economicamente gravoso, richiedeva la chiusura al culto per diversi anni. Si è deciso di suddividere il progetto in diverse fasi: una prima da realizzarsi con urgenza, verificando la possibilità di riaprire temporaneamente l'edificio al pubblico, e una seconda di completamento, una volta recuperati i fondi necessari. La prima fase ha visto la sostituzione completa della copertura della navata centrale sino all'abside, con una nuova copertura lignea a capriate, per non gravare più sulle volte, e annullare la spinta orizzontale sulle pareti laterali. È venuta meno la principale causa di danno che interessava l'abside, le volte a crociera e gli arconi principali della navata centrale, poi risarciti e consolidati con un sistema composito FRCM, costituito da una rete bidirezionale in fibre di poliparafenilenbenzobisoxazolo (PBO) e da una matrice inorganica stabilizzata di natura pozzolanica appositamente formulata per l'utilizzo su supporti in muratura. I frenelli sono stati smontati e ricostruiti con i mattoni originali, ripristinando il collegamento con le pareti laterali, prima compromesso.

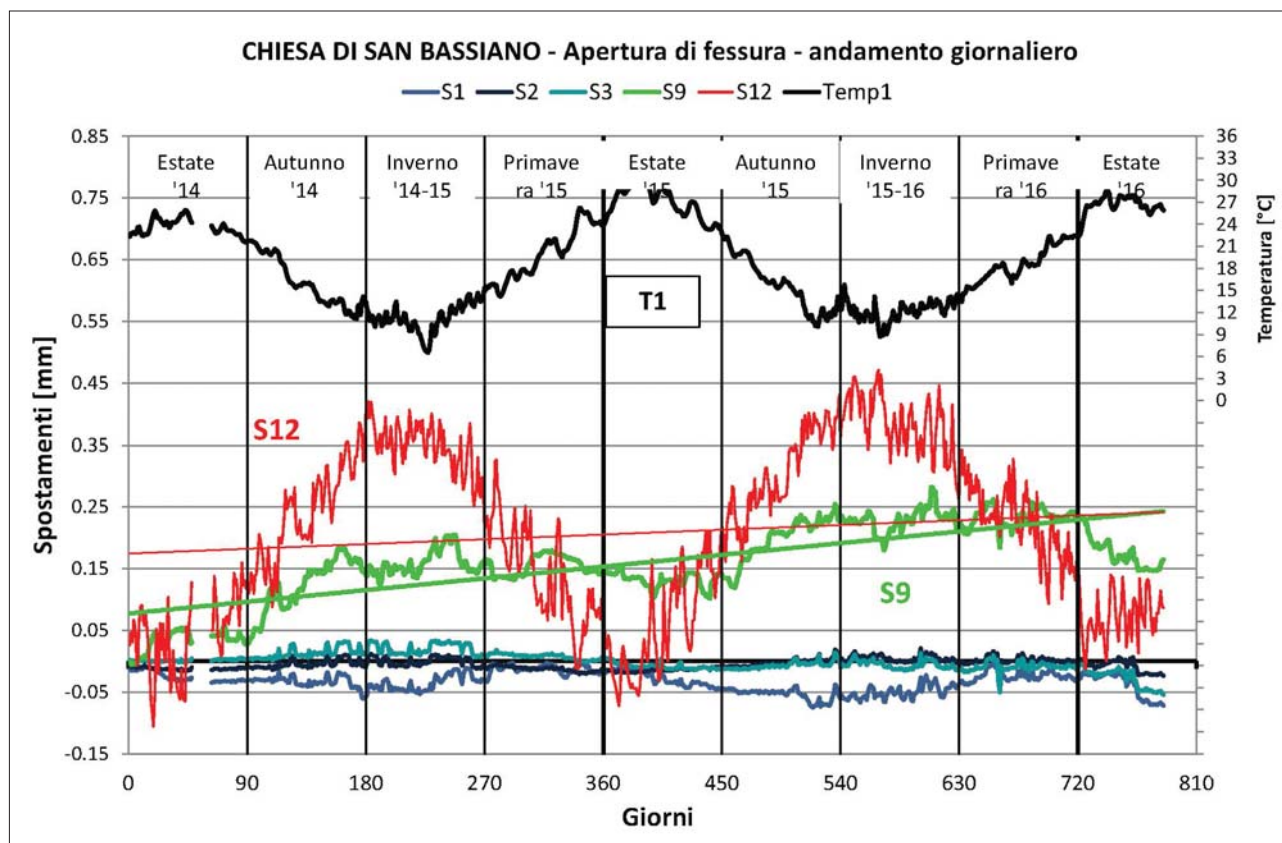
Il monitoraggio di lesioni scelte opportunamente consiste nel montaggio di sensori protetti con scatola stagna, costituiti da trasduttori potenziometrici che inviano i segnali ad una centralina di acquisizione, collocata nell'edificio che converte i segnali e li invia in continuo mediante linea telefonica. Le misure effettuate ogni minuto e mediate alla mezz'ora proseguono dal 2014. Il periodo è sufficiente a valutare l'entità dei movimenti in atto, la velocità, l'influenza di eventuali altre cause di danno non ancora fermate, come i cedimenti del terreno, e per controllare gli effetti dovuti alle variazioni termigrometriche giornaliere e stagionali. In figura 9 si riportano alcune misurazioni significative, che mostrano il movimento delle lesioni sull'abside all'interno e all'esterno: nonostante i grandi movimenti, in particolare delle lesioni esterne, esse risultano stabili, rilevando l'efficacia dell'intervento sull'intera navata centrale (*Fig. 9*). La misura denominata S9, sulla navata sud in prossimità del primo pilastro verso sud-est, è invece interessata dal cedimento differenziale del terreno, e mostra un incremento di apertura nel tempo.

Fig. 9. Chiesa di S. Bassiano: rappresentazione grafica del monitoraggio statico di alcune lesioni nei due anni successivi all'esecuzione del consolidamento della copertura e delle volte della navata centrale. Tutte le lesioni sull'abside sia interne (S1, S2, S3) che esterne (S12) dopo due anni appaiono stabili, mentre solo una lesione della navata Sud (S9) continua ad aprirsi.
