Campi Alto di Norcia and its churches: first draft of the damages observation due to the earthquake of 2016

Giuliana Cardani^a,

Campi Alto di Norcia e le sue chiese: prima ricognizione dei danni dopo il sisma del 2016

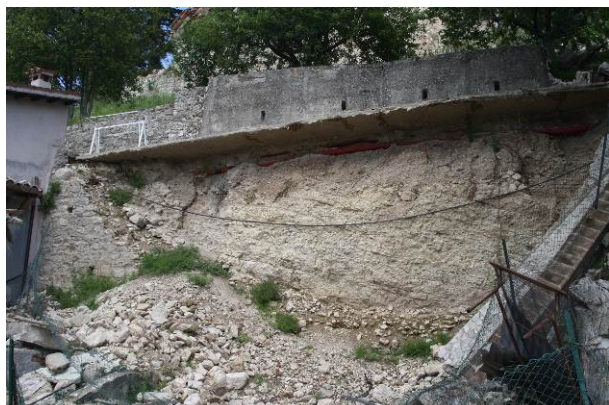
Figura 3. Vista della frana sotto via del Caprio a Campi Alto.

L'azione del sisma che ha colpito questo territorio nel 2016 è stata indubbiamente molto forte su questo territorio ed inoltre la sequenza ravvicinata delle scosse, senza che nel frattempo si abbia avuto la possibilità di intervenire con dei presidi provvisori di messa in sicurezza, è stata sicuramente la causa principale di tutti i danni osservati in questo paese. Lungo tutte le vie parallele alle curve di livello, vi sono lesioni molto ampie sulla pavimentazione di recente realizzazione e frane che arrivano a mostrare persino le canalizzazioni interrato sotto la pavimentazione stradale (Figura 3).

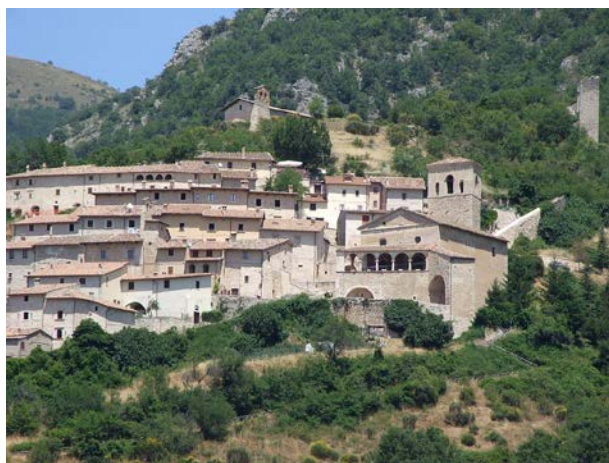
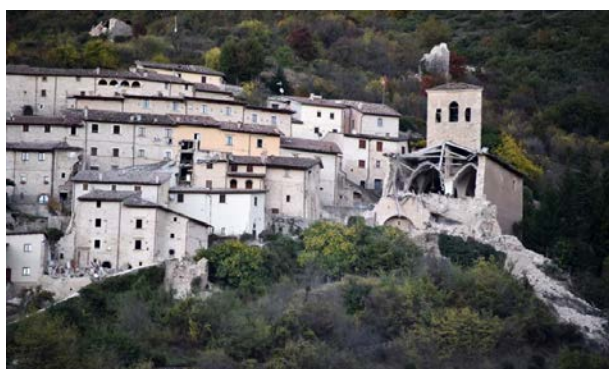
Desolante il panorama a pochi anni di distanza, dopo il terribile sisma del 2016. Il danno rilevati alle strade e a tutti gli edifici anche consolidati, ricostruiti o meno, è stato devastante (Figure 3 e 4).

Figura 4. Vista di Campi Alto dove si osservano gli edifici crollati: a) prima del sisma del 2016 e b) dopo il sisma.

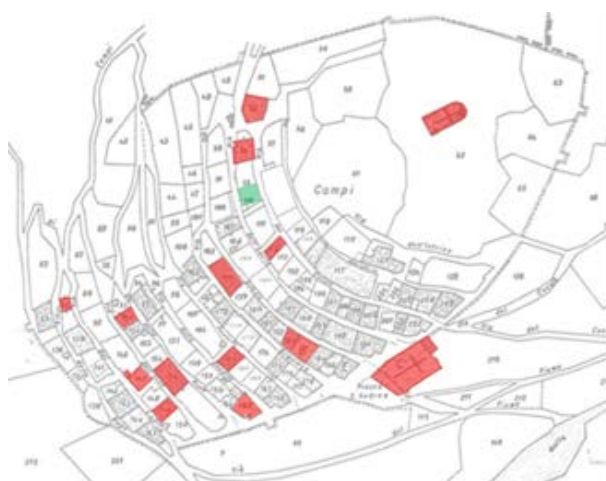
Figura 6. In rosso gli edifici interamente crollati o parzialmente crollati dal sisma dell'ottobre 2016. In verde l'unica costruzione nuova realizzata dopo il 2001.

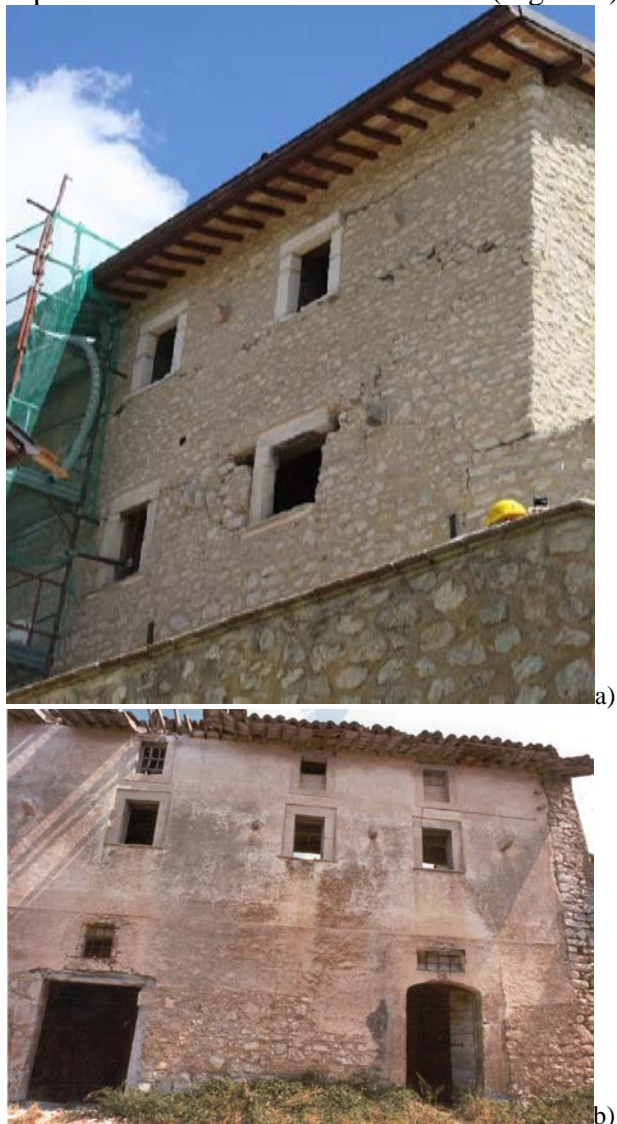
interamente o parzialmente l'edificio, che preserva volumetria e immagine originale. L'aspetto che mostrano è ben diverso dalla reale struttura sottostante, totalmente moderna in muratura portante di blocchi in laterizio forati e solai in latero-cemento. con l'aggiunta di un paramento esterno realizzato con il riutilizzo delle pietre e cornici dello stesso edificio. Tuttavia anche questi ultimi hanno subito danni gravi, con lesioni orizzontali in corrispondenza dei cordoli di piano e di copertura e puntuale distacco del paramento esterno, compreso la parziale espulsione delle cornici delle finestre (Figura 7).

Figura 7. Edificio UMI 27, a) situazione attuale dell'edificio ricostruito e seriamente danneggiato con lesioni orizzontali e diagonali, b) edificio nel 1999 danneggiato dopo il sisma del '79 e del '97, successivamente riparato con ricostruzioni in muratura portante in forati e solai in latero-cemento.

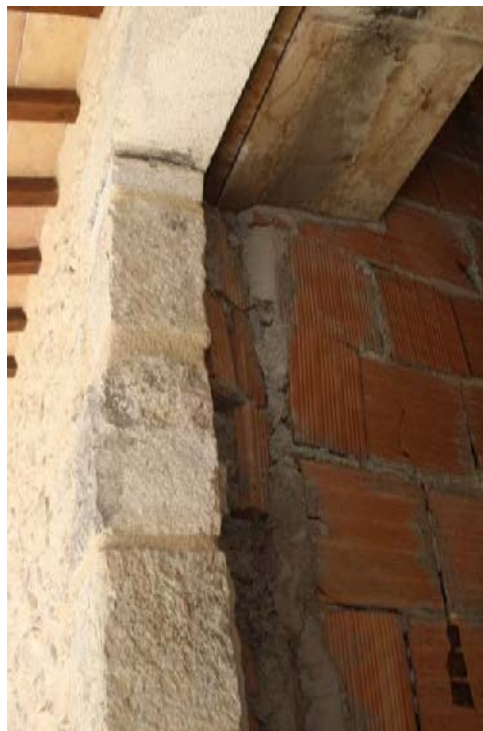
Figura 8. Particolare dello spessore del paramento esterno in muratura di pietra realizzato con il riutilizzo delle pietre e cornici dello stesso edificio e ancorato alla nuova struttura portante.

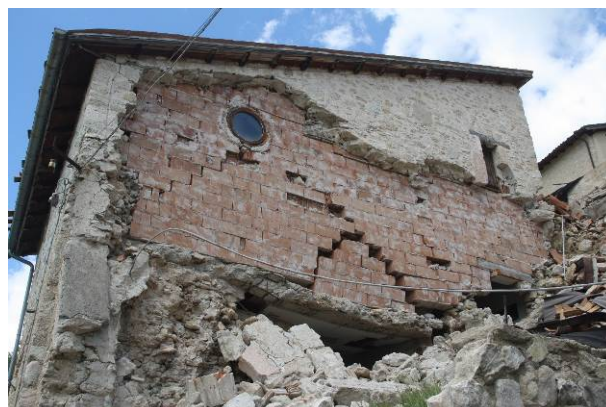
Figure 9. In questo edificio il paramento esterno ricostruito in pietra si è staccato, denunciando il collasso della muratura nuova retrostante, appoggiata sopra una muratura più antica che ha ceduto (UMI 14).

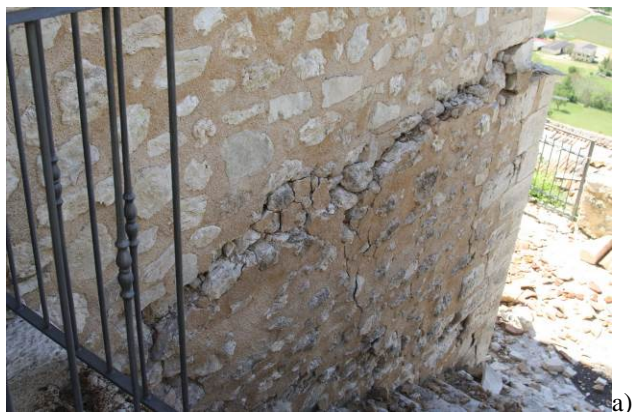
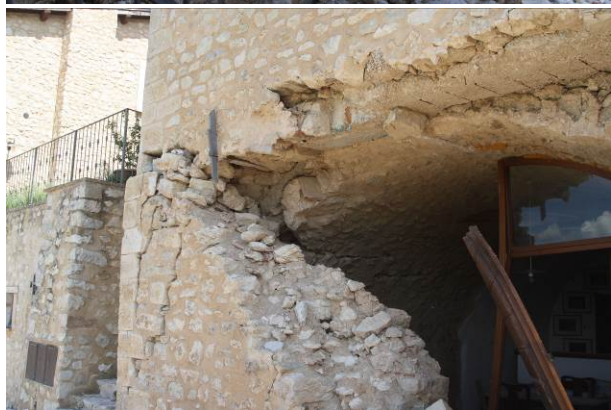
Ignorando il sistema di ancoraggio adottato tra le due porzioni di muratura moderna ed antica, esse hanno avuto comportamenti differenti: il volume ricostruito in elevato, quando non si è lesionato, perdendo il paramento esterno in pietra, per il collasso della muratura sottostante (Figura 9), ha subito una traslazione e/o una rotazione rigida rispetto al volume voltato, con danni gravi osservati nel volume sottostante. (Figura 10).

Figura 10. L'edificio, in stato di abbandono prima del sisma del '97, è stato interamente consolidato dopo il 2003 con la ricostruzione dei piani sopra il piano terra voltato. (UMI 24). Il sisma del 2016 ha mostrato: a) rotazione del volume nuovo su quello antico, b) vista frontale dello stesso punto dove si osserva il danno ad una delle due angolate e l'espulsione della sola facciata del volume antico rimasto.

Ci si interroga ora su quale tipo di intervento è possibile attuare per riparare il piano terra e come connetterlo nuovamente alla sua ricostruzione superiore. Ci si interroga in che modo sono state consolidate le volte originali in muratura di pietra e se queste sono ancora in grado di collaborare strutturalmente in una nuova riparazione.

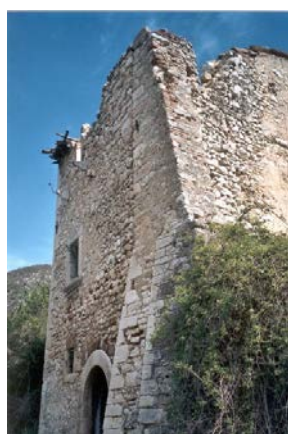
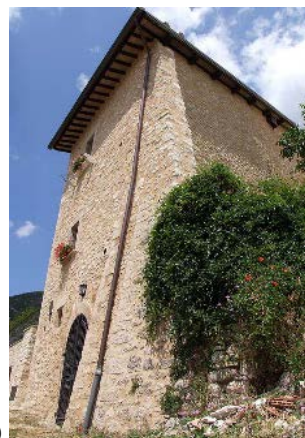
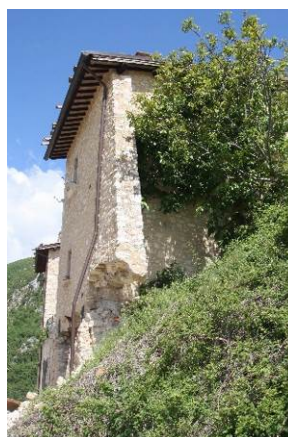
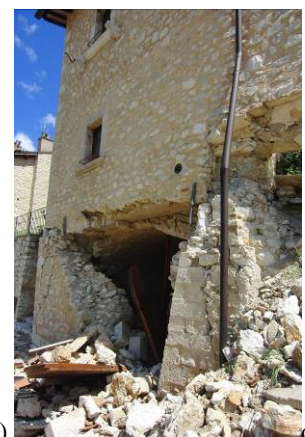
omogeneità, grazie a riparazioni con materiali compatibili agli originali e anche alla presenza di presidi antisismici storici, come i contrafforti disposti in due direzioni e tiranti metallici. Questo gli ha consentito di reagire alle scosse del 1979 e del 1997 senza crollare e senza avere danni alla base dell'edificio. È stato così possibile ripararlo, consolidarlo e renderlo nuovamente abitabile, ma la scelta progettuale adottata pochi anni fa, ha eliminato la sua omogeneità. Gli effetti dopo il sisma del 2016 sono quelli descritti in figura 10.

Figura 11. L'edificio (UMI24) già riportato in figura 10: a) in uno scatto del 2000, dove l'edificio risulta in stato di abbandono dopo aver subito le scosse del sisma del '79 e del '97; b) in uno scatto del 2011, dove esso risulta interamente consolidato; c) in uno scatto del 2017, dove si osservano i crolli a piano terra dovuti al sisma del 2016; d) particolare del danno delle murature e di tutti i contrafforti a piano terra.

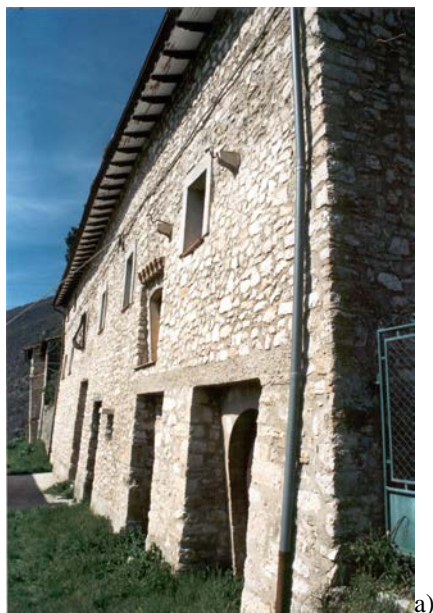
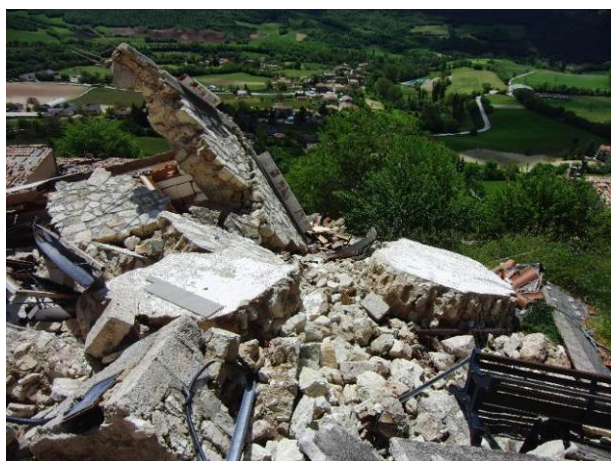
Un danno ben più grave è stato mostrato dagli edifici che sono stati adeguati sismicamente dopo il sisma del 1979 e seguendo gli allora metodi consueti (sostituzione di solai e coperture con strutture in latero cemento, iniezioni di malta cementizia nelle murature, intonaci armati, sopraelevazioni in muratura di tufo, ecc., con interventi avvenuti magari in tempi diversi). Aiutati forse da una scarsa manutenzione, molti di questi edifici, indeboliti anziché migliorati, con il susseguirsi di interventi, hanno perso la loro

omogeneità costruttiva e sono crollati interamente come un castello di carte, come l'esempio di Figura 12).

Figura 12. Edificio (UMI 8) a) riparato dopo il 1979 e il 1997 in uno scatto del 2001, e b) definitivamente crollato nel 2016

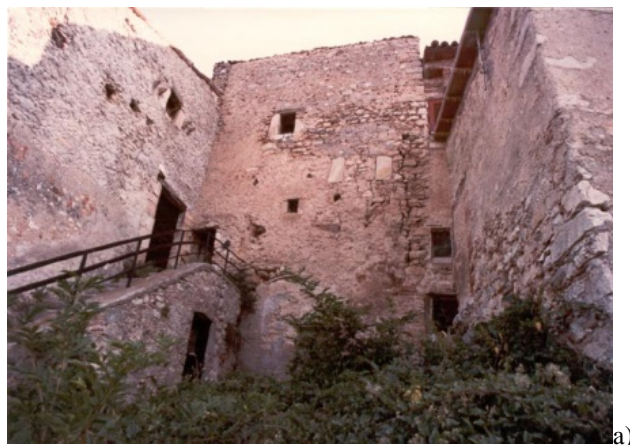
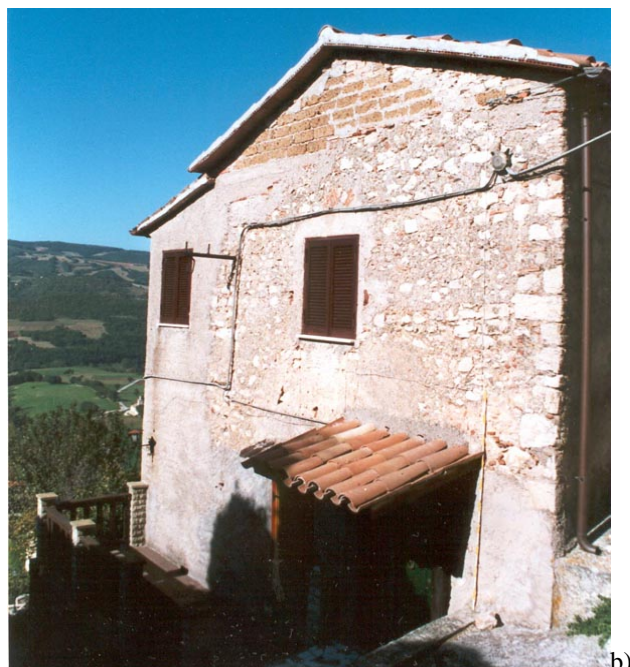
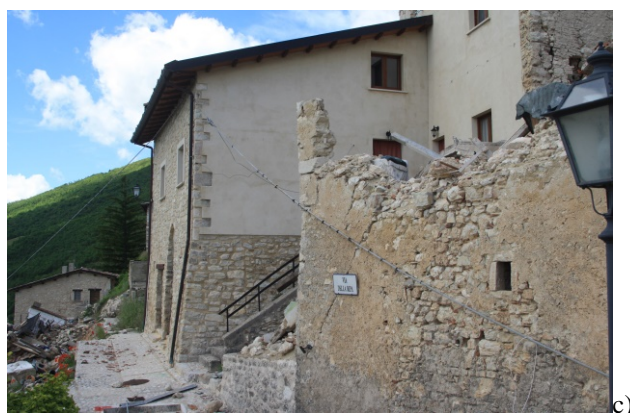
Infine l'ultimo esempio riguarda l'interazione tra volumi adiacenti disposti in aggregato, consolidati in tempi e modalità differenti. Il caso delle UMI 10 e 11 adiacenti è interessante perché, dopo il sisma del 1979 solo l'edificio che costituisce la UMI 11 era stato consolidato con le tecniche moderne sopra citate in uso negli anni 80, rispetto ai volumi adiacenti privi di manutenzione e abbandonati da tempo. Dopo il sisma del '97, mentre l'edificio consolidato ha avuto poche lesioni (Figura 13b), principalmente in sommità, i due edifici abbandonati si sono gravemente lesionati, pur senza crolli di muratura (Figura 13a). Qualche anno dopo l'evento del '97, questi ultimi sono stati riparati e consolidati. Durante il sisma del 2016, si è ribaltata la situazione precedentemente osservata: l'edificio consolidato dopo il '79 (UMI 11) è crollato

totalmente, mentre la UMI 10, recentemente consolidata e intonacata, mostra solo lesioni orizzontali in corrispondenza dei solai, che denunciano la tipologia di solaio inserito (Figura 13c). Si evince quindi ancora l'effetto della non omogeneità all'interno di un aggregato edilizio.

Figura 13. Aggregato costituito da due UMI 10 e 11: a) situazione al 2001 con UMI10 a sinistra e al centro, mentre parte della UMI11 è visibile sulla sinistra; b) vista di un lato differente della UMI11 sempre nel 2001 e c) situazione al 2016 dove in primo piano la UMI 11 è interamente crollata e sullo sfondo la UMI10 risulta consolidata e lesionata..

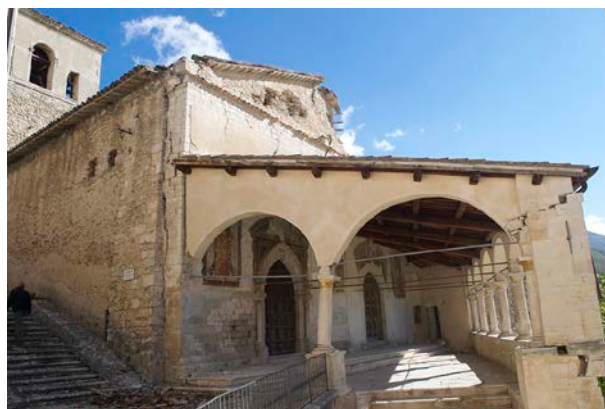
vulnerabilità maggiore era attribuita alla sua espansione in pianta. Purtroppo la doppia sequenza di scosse dell'ottobre 2016, non ha dato scampo, il loggiato ha tenuto dopo la prima scossa del 26 ottobre (Figura 15) ma poi, senza avere il tempo di aggiungere strutture di sostegno, il 30 ottobre ha ceduto trascinando con sé la facciata della chiesa e la porta d'ingresso al paese (Figura 16). È in corso di studio un approfondimento maggiore sui danni subiti dalla chiesa.

Figura 15. Vista della Chiesa di Sant'Andrea scattata tra la scossa del 26 e quella del 30 ottobre 2016. È chiaramente visibile il lavoro svolto dal portico antistante la facciata per reagire alla prima scossa (<http://umbrianotizieweb.it> del 28.10.16).

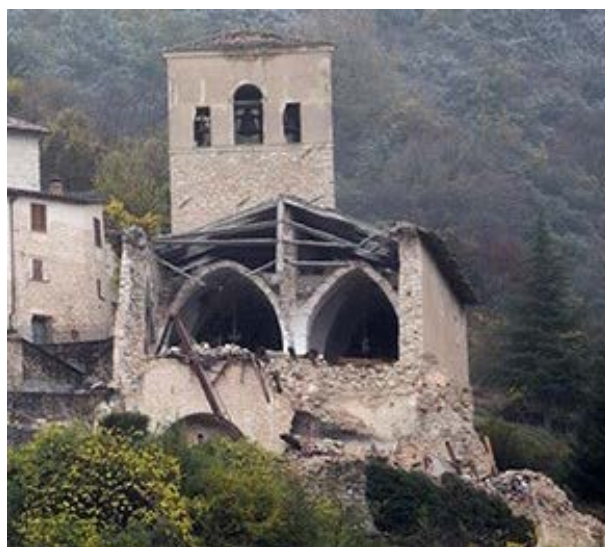
Figura 16. Vista della Chiesa di Sant'Andrea dopo l'ultima scossa del 30 ottobre 2016.

Tutte le macerie sono ancora a terra, come le pareti con l'affresco di Sant'Andrea, i portali, l'organo del '700 e le colonne del loggiato. Si segnala infine che dallo scorso ottobre non è stata fatta nulla per proteggere, almeno con una copertura provvisoria, gli importanti resti della chiesa dalle intemperie.

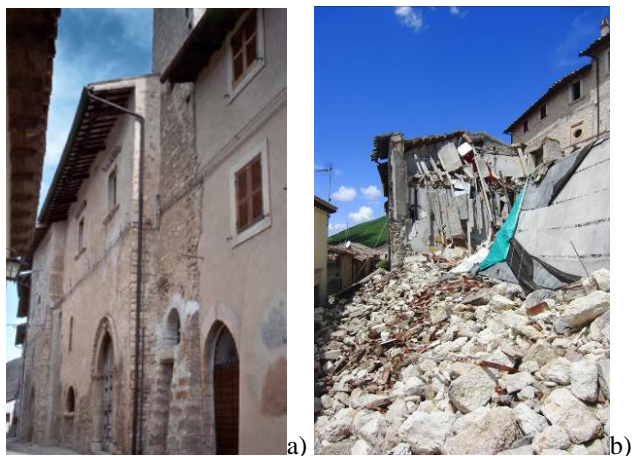
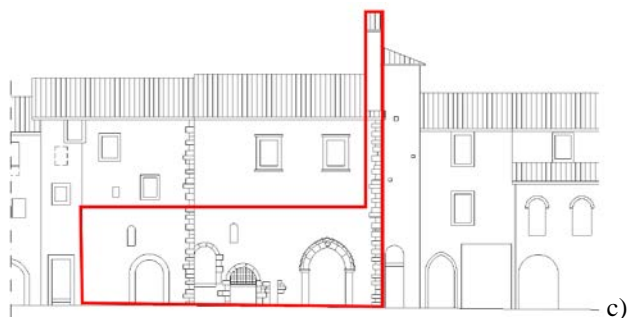
Essa è interamente crollata (Figura 17b) sotto il peso di un ambiente sovrastante consolidato, con ricostruzioni in muratura nuova e sostituzione di solai e architravi dopo il sisma del '79, e che non aveva tenuto conto della vulnerabilità dell'ampio ambiente sottostante sorretto da un pilastro e da una esile colonnina in pietra. La chiesa sottostante l'ambiente consolidato e affiancata su entrambi i lati da edifici consolidati, ha mostrato lesioni e danni importanti, dopo il sisma del '97 (Cardani 2004). Ancora l'autore non è in grado di verificare se dopo l'anno 2001, la chiesa sia stata restaurata dai danni del sisma del '97. Tuttavia, essa nella sua condizione così vulnerabile, al pari di Sant'Andrea, è riuscita a superare la prima scossa di ottobre, ma non la seconda.

Figura 17. Vista della Chiesa della Madonna della piazza: a) prima del sisma del 2016 e b) dopo l'ultima scossa del 30 ottobre 2016; c) localizzazione della chiesa all'interno della schiera della UMI 21.
