# 'ANA FKH 81.

## SISMA 2012: IL PROCESSO DI MESSA IN SICUREZZA COME STRATEGIA PER LA CONSERVAZIONE PROGRAMMATA DEL PATRIMONIO ECCLESIASTICO DELLA DIOCESI DI MANTOVA.

ANDREA ADAMI, ALESSANDRO CAMPERA, LUIGI FREGONESE, BARBARA SCALA

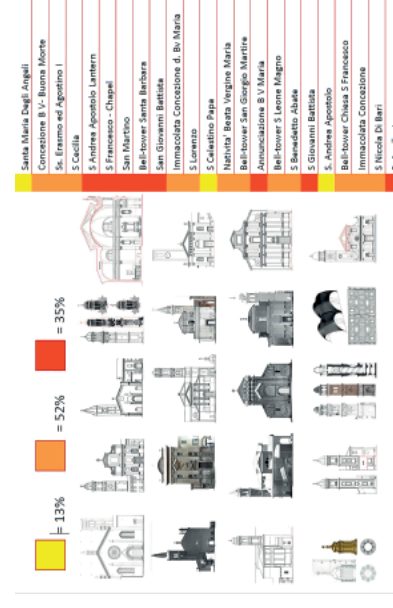
Individuazione delle chiese rilevate dal Politecnico di Mantova e classificazione in relazione ai danni subiti.
