Bologna: tutto chiaro sino ad un certo punto

8 agosto 2018

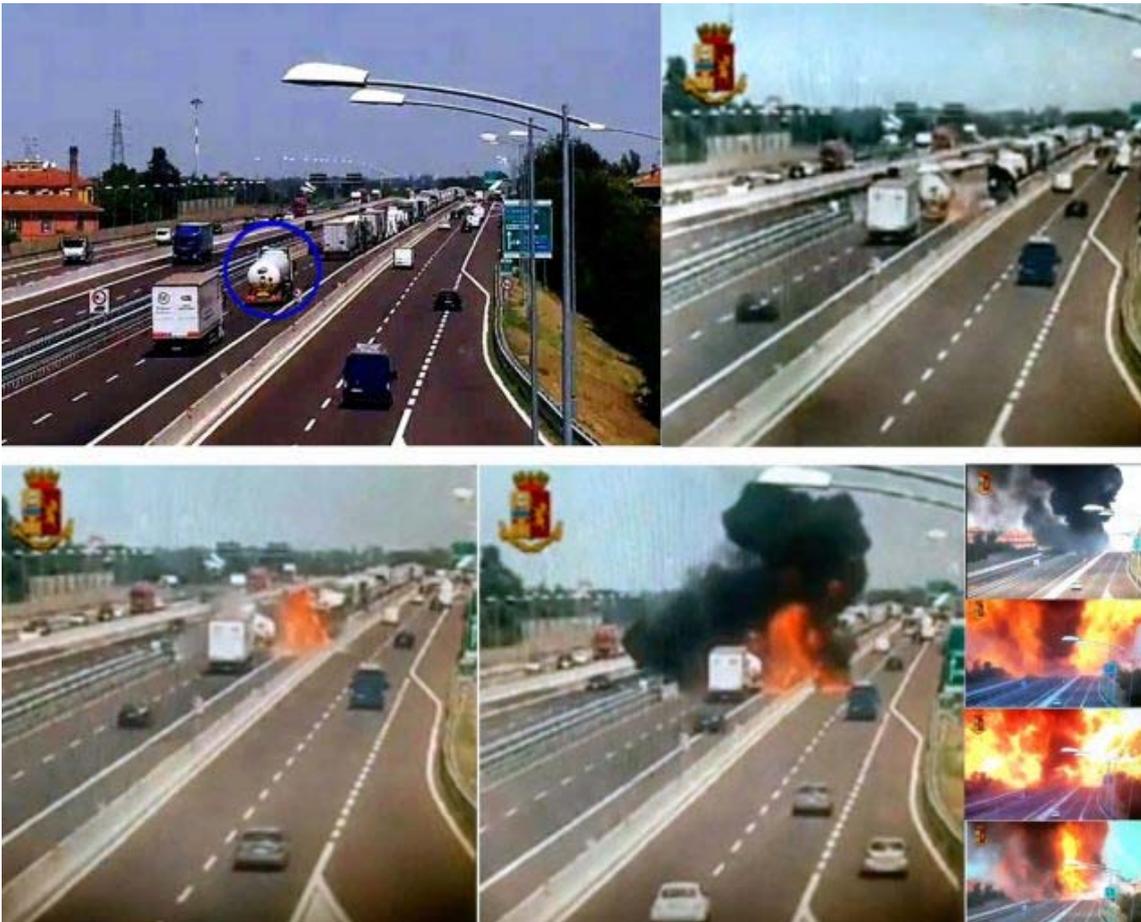
Alcuni fotogrammi dell'incidente

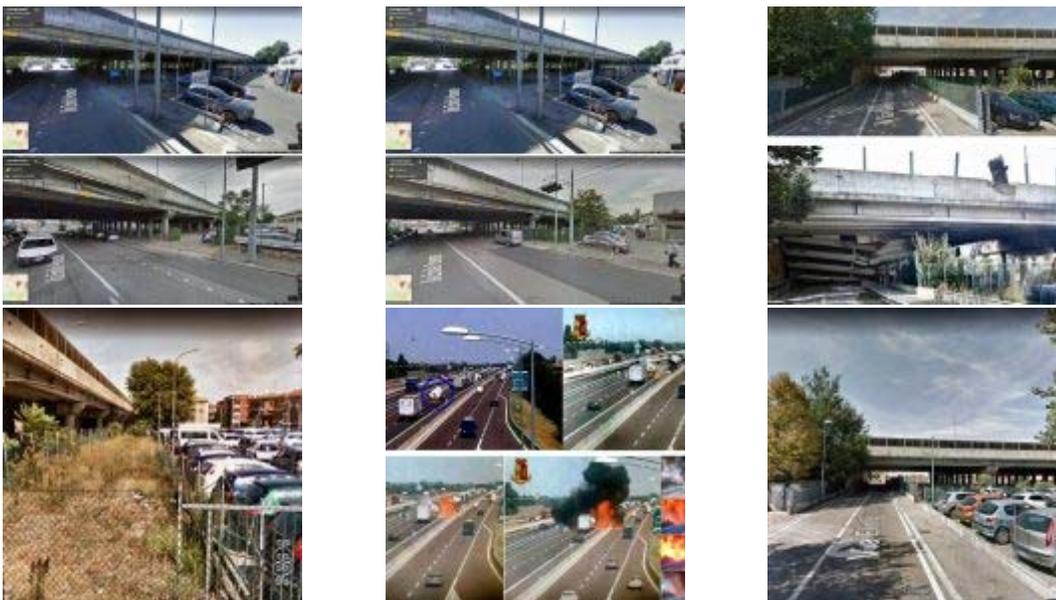
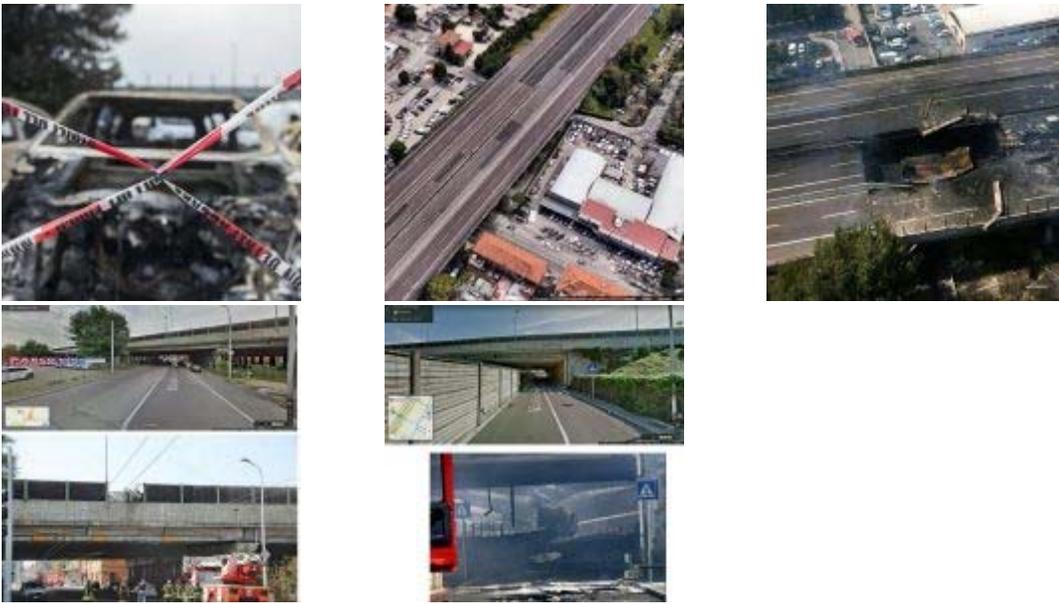
Mentre l'attenzione di chi osserva è rivolta al tamponamento iniziale, all'autocisterna che impatta contro il primo Tir che trasporta fusti di solvente, che – come si vede dalle immagini – hanno immediatamente preso fuoco, ben prima dell'autocisterna, nessuno ha considerato che una minima iniziale fuoriuscita di GPL sarebbe stata la vera possibilità d'innescò: il GPL ha una densità più alta dell'aria, perciò scende verso il basso. E proprio lì – sotto l'impalcato del viadotto dell'A14 – vi era la causa della deflagrazione. Qui sotto – l'aria era irrespirabile, come in tutti i parcheggi in estate – quando l'evaporazione del benzene è facilmente percepibile anche da chi transita. Qui sotto – i cavi elettrici abbondavano. E non erano certamente quelli delle Concessionarie autoveicoli così come non erano certamente quelli degli impianti semaforici, ancora tutti funzionanti come si evince dalle foto pubblicate. Qui – sotto l'impalcato del viadotto – era appesa la causa della deflagrazione, qui sotto gli occhi di tutti. Se soltanto qualcuno avesse voluto guardare. Se soltanto qualcuno avesse pensato che questa poteva essere una causa di innesco. Ma si sa, fare analisi a posteriori è sempre facile. Sul momento, tra il caos, il fumo, il primo incendio, i veicoli che sopraggiungono e quelli in fiamme, si pensa a tutto e non si pensa a quello che sarebbe potuto accadere. E che – puntualmente – dopo quattro minuti – è accaduto. Qui – sotto l'impalcato della A14 – era appesa ad un filo una sorta di bomba ad orologeria.
