Polcevera: dinamica del crollo del viadotto Morandi

11 settembre 2018

Un'eventualità che nessun ingegnere ha mai ipotizzato è stata probabilmente la causa del crollo del viadotto Morandi a Genova. Forse si potrà parlare di concause ma questa è stata proprio una tragica fatalità

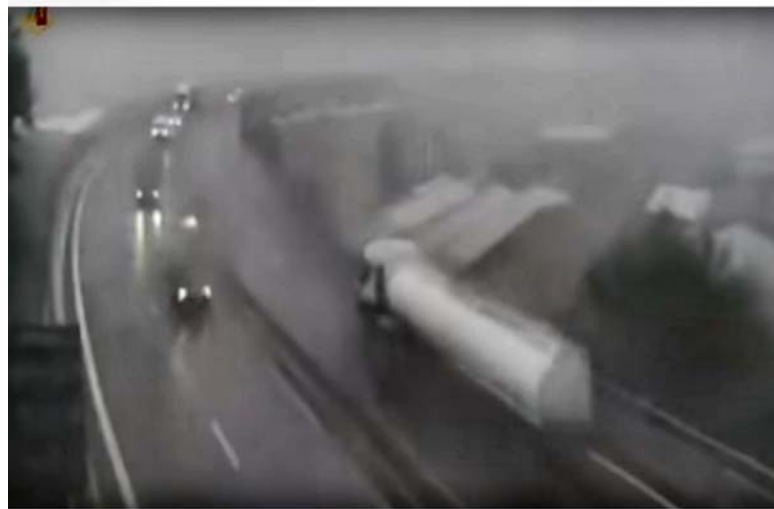
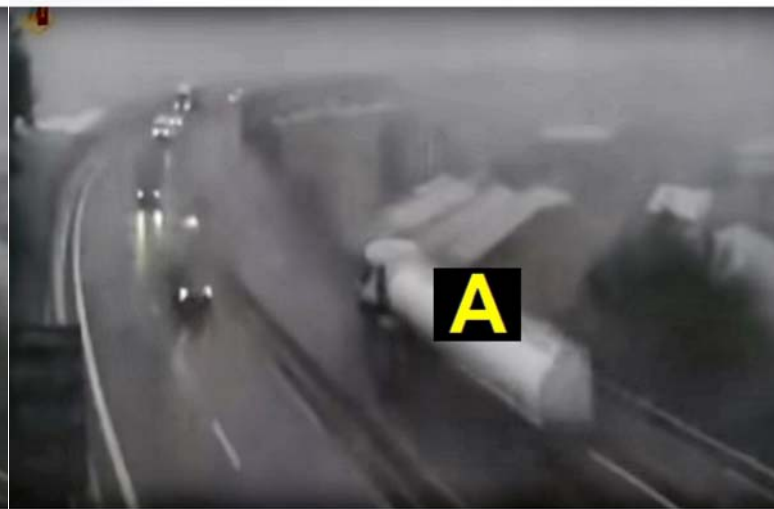
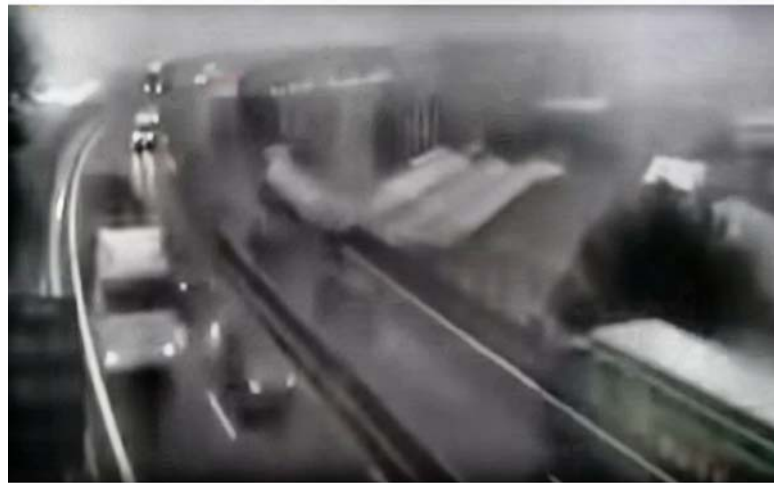
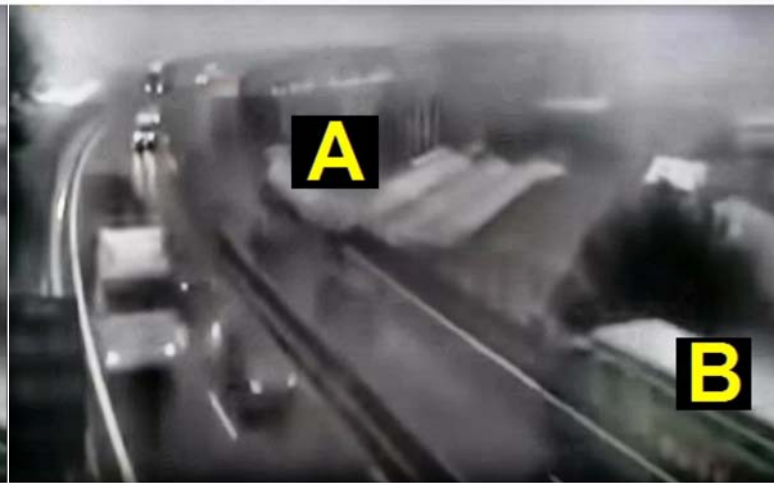
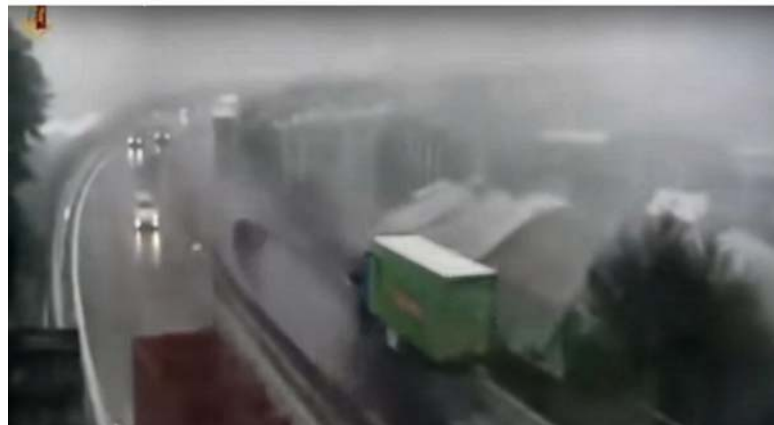
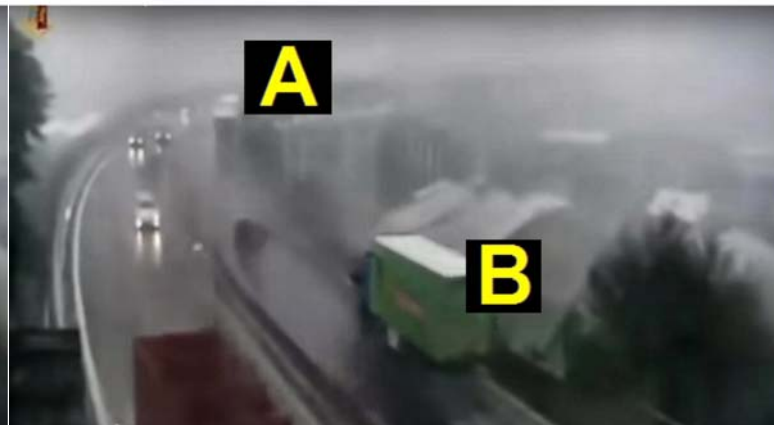
I veicoli in transito ripresi dalla **telecamera di Autostrade per l'Italia** chiariscono la dinamica grazie al camion verde che si è arrestato a pochi metri.

Non tutti sono abituati ad analizzare le immagini delle webcam della Polizia o degli enti proprietari della strada: in questo caso risolutive. Un'autocisterna di colore bianco è in transito sul tratto autostradale, è diretta a sud. È seguita da un camion verde che resterà nell'immaginario collettivo.

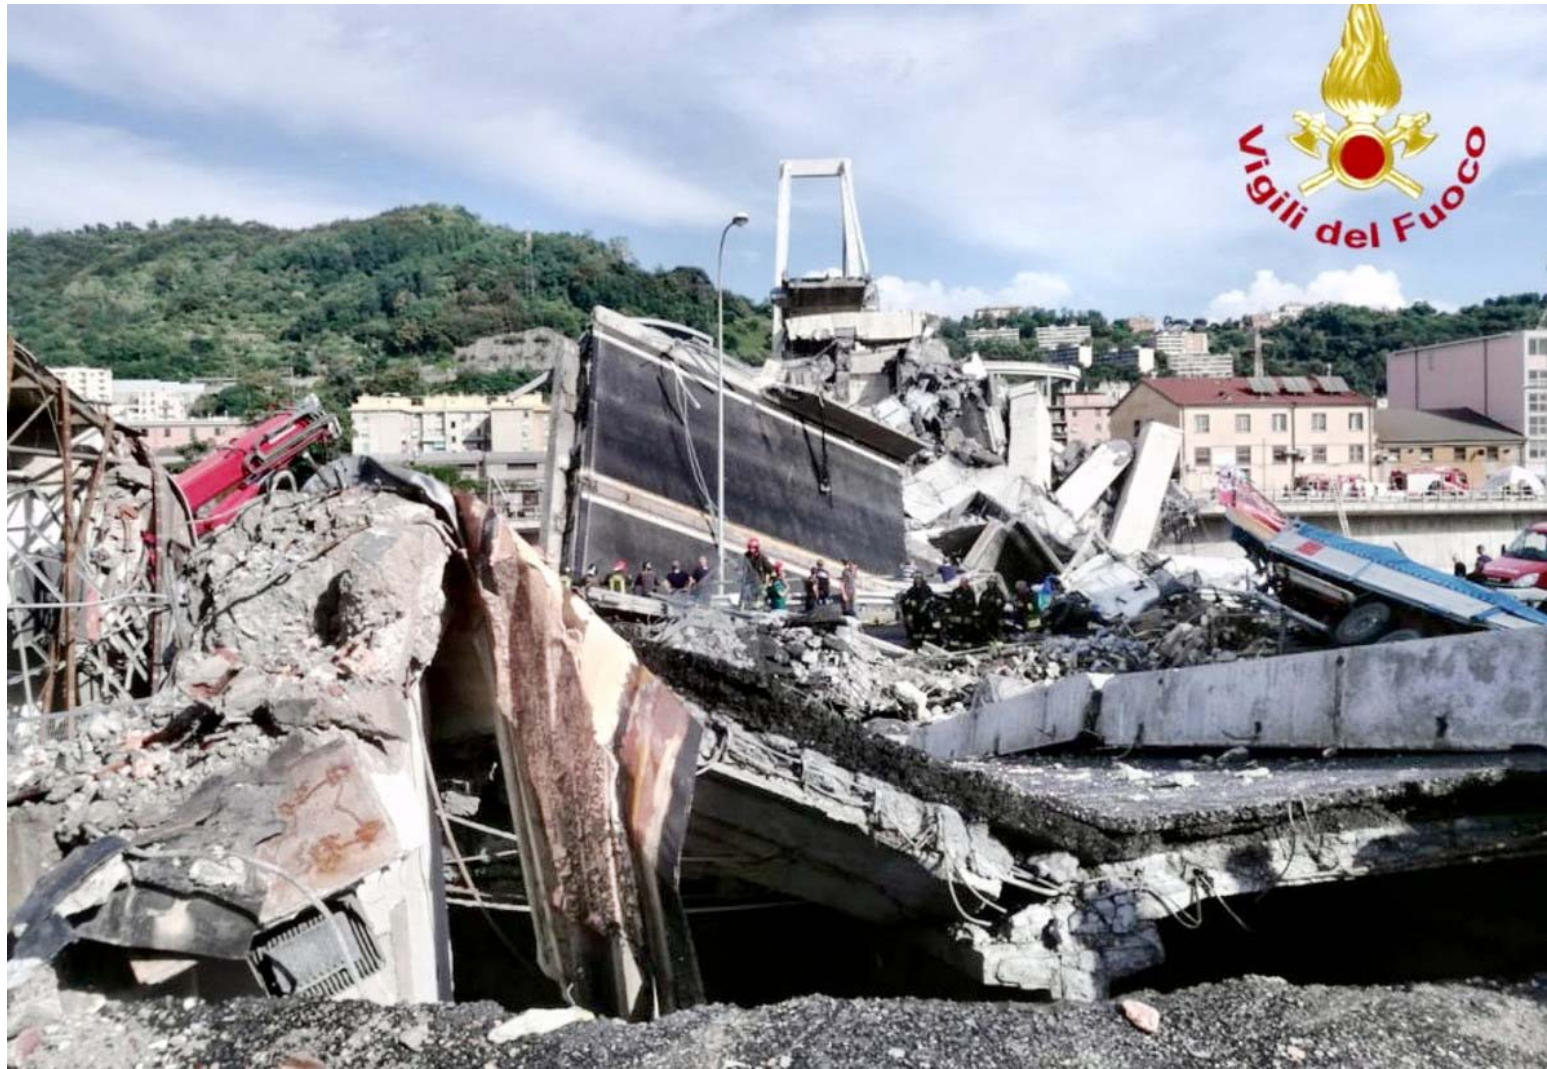
L'esplosione della cisterna ha determinato un movimento di tutto il viadotto Morandi e il **collasso di una sella Gerber**, da qui il crollo del primo impalcato, quello **lato Cornigliano**, quello che come si vede nelle immagini riprese mentre sta ancora piovendo, è precipitato al suolo con **rototraslazione sull'asse orizzontale**. Senza appoggio, l'impalcato è rimasto appeso pochi attimi agli stralli della pila che in alcuni istanti è poi collassata.

Nelle immagini si evidenzia come parte del ponte fosse già crollata quando ancora un tratto dell'impalcato era sostenuto dagli stralli. Alla base resta la motrice dell'autocisterna esplosa e non più rinvenuta, sarà stata sospinta e si è sganciata nell'esplosione. Risulta annerita anch'essa. Un logo sulla portiera e poco altro. Un altro autotreno bianco nei pressi ma dell'autocisterna nessuna traccia.

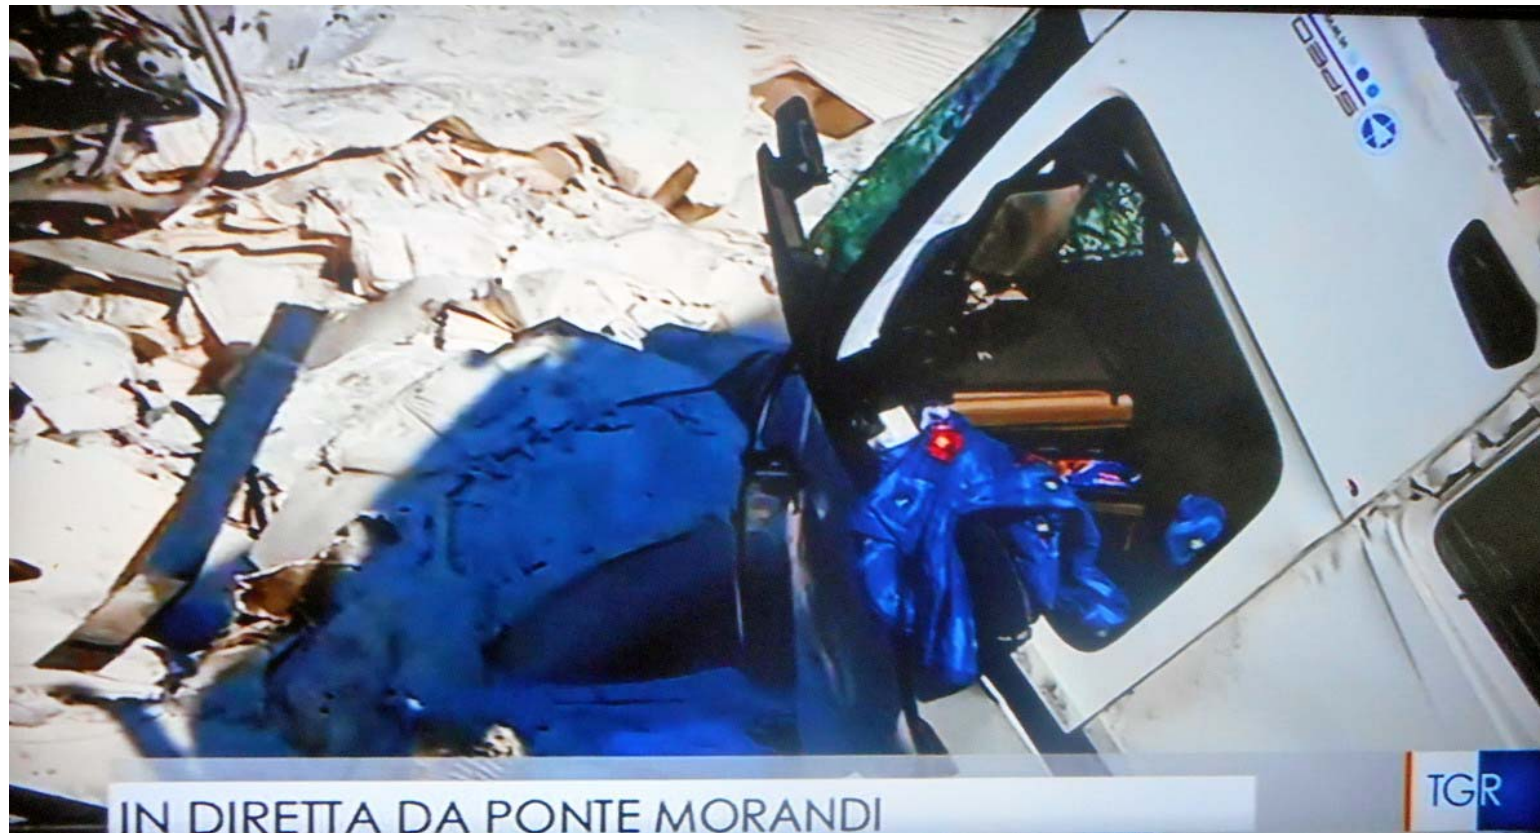
Dalle immagini di Autostrade per l'Italia si nota, come dicevamo, una di quelle autocisterne a **sezione ellittica** che trasportano mediamente 41mila litri di carburante, del tipo utilizzato prevalentemente

negli altri Paesi europei ove vi sono strade con raggi di curvatura più ampi ma che in Italia possono agevolmente transitare soltanto nelle strade principali. Questa autocisterna tipologicamente presenta un baricentro più basso e a parità di portata ha una lunghezza maggiore di quelle policentriche in uso nel nostro Paese. Resta soltanto la motrice con logo sulla portiera.

La cisterna scomparsa – e secondo la tesi di chi scrive – esplosa e vera causa del crollo del **viadotto Morandi** – pare quella della OMT – società polacca [2].
