Bologna: tutto chiaro sino ad un certo punto

8 agosto 2018

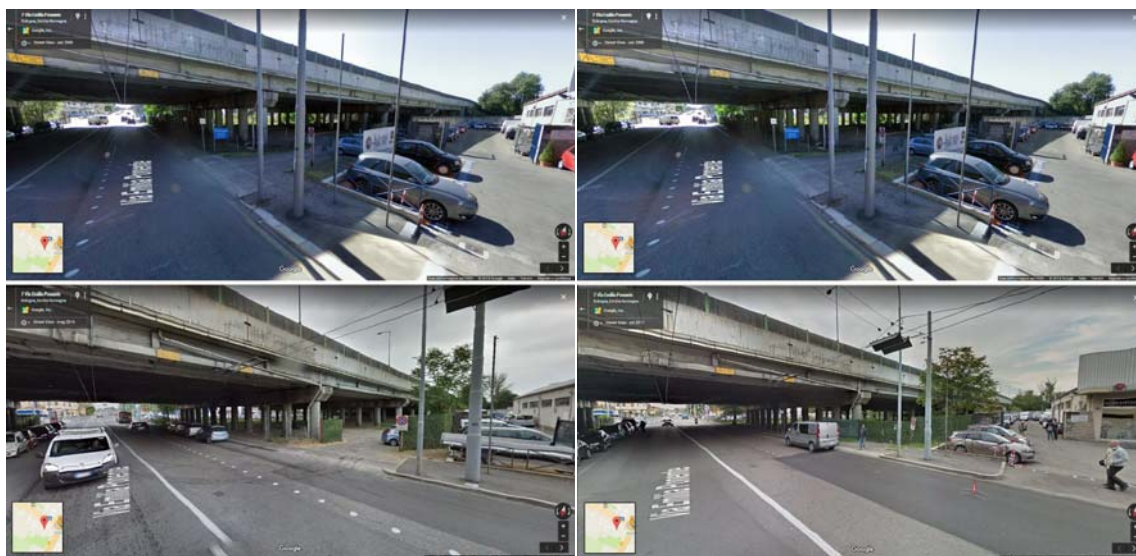
Mentre l'attenzione di chi osserva è rivolta al tamponamento iniziale, all'autocisterna che impatta contro il primo Tir che trasporta fusti di solvente, che – come si vede dalle immagini – hanno immediatamente preso fuoco, ben prima dell'autocisterna, nessuno ha considerato che una minima iniziale fuoriuscita di **GPL** sarebbe stata la vera possibilità d'innescò: il GPL ha una densità più alta dell'aria, perciò scende verso il basso. E proprio lì – sotto l'impalcato del viadotto dell'**A14** – vi era la causa della deflagrazione. Qui sotto – l'aria era irrespirabile, come in tutti i parcheggi in estate – quando l'evaporazione del benzene è facilmente percepibile anche da chi transita. Qui sotto – i cavi elettrici abbondavano. E non erano certamente quelli delle Concessionarie autoveicoli così come non erano certamente quelli degli impianti semaforici, ancora tutti funzionanti come si evince dalle foto pubblicate. Qui – sotto l'impalcato del viadotto – era appesa la causa della deflagrazione, qui sotto gli occhi di tutti. Se soltanto qualcuno avesse voluto guardare. Se soltanto qualcuno avesse pensato che questa poteva essere una causa di innesco. Ma si sa, fare analisi a posteriori è sempre facile. Sul momento, tra il caos, il fumo, il primo incendio, i veicoli che sopraggiungono e quelli in fiamme, si pensa a tutto e non si pensa a quello che sarebbe potuto accadere. E che – puntualmente – dopo quattro minuti – è accaduto. Qui – sotto l'impalcato della A14 – era appesa ad un filo una sorta di bomba ad orologeria.

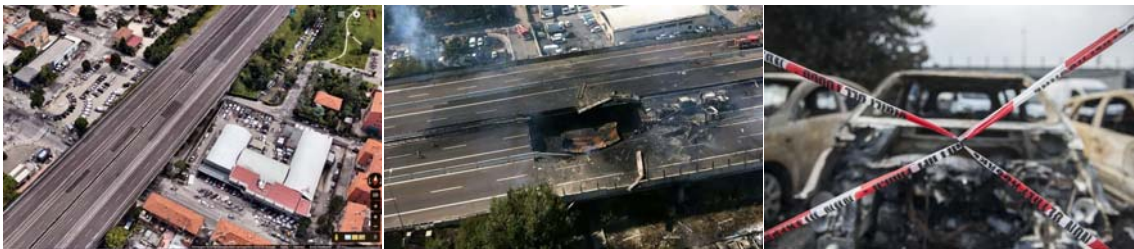
Prima di continuare nella disamina dell'incidente, due parole sugli inneschi di incendi dovuti a cause elettriche: avvengono come conseguenza del verificarsi di uno dei seguenti fenomeni: fonti di calore esterne, sviluppo di calore per effetto Joule, sviluppo di elevata energia dovuta ad un arco elettrico. In questo caso di Bologna il riscaldamento dovuto al sovrastante incendio può aver causato la perdita di isolamento dei cavi e può aver provocato un arco elettrico tra i cavi appesi all'impalcato della A14. La maggioranza dei problemi di riscaldamento è sempre causata da un

incendio preesistente ed è ipotizzabile che qui i cavi siano stati interessati dal calore del soprastante incendio dovuto all'impatto tra i mezzi pesanti e all'iniziale incendio delle sostanze trasportate e fuoriuscite. Ma questo incendio si andava spostando verso il basso considerata la natura del GPL.

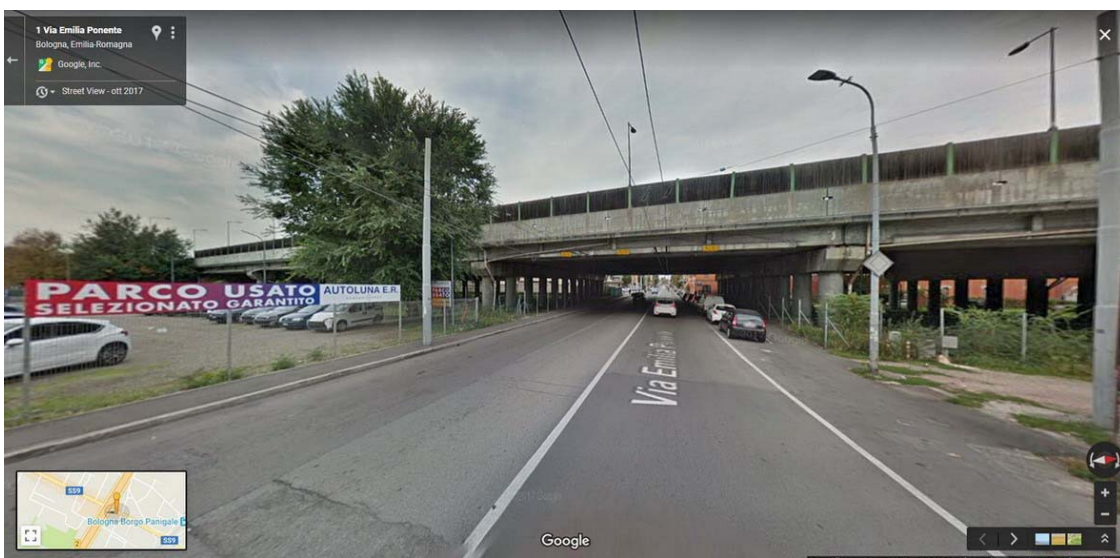
ombra. Parcheggio abusivo come si comprende bene dalle immagini visualizzate in sequenza diacronica. Da un'iniziale attività di parcheggio quasi pubblicizzata – ad un occultamento progressivo con cancellata ricoperta di finta edera. Ma i veicoli sottostanti dovevano essere presenti, e hanno contribuito ad aumentare la potenza della deflagrazione.

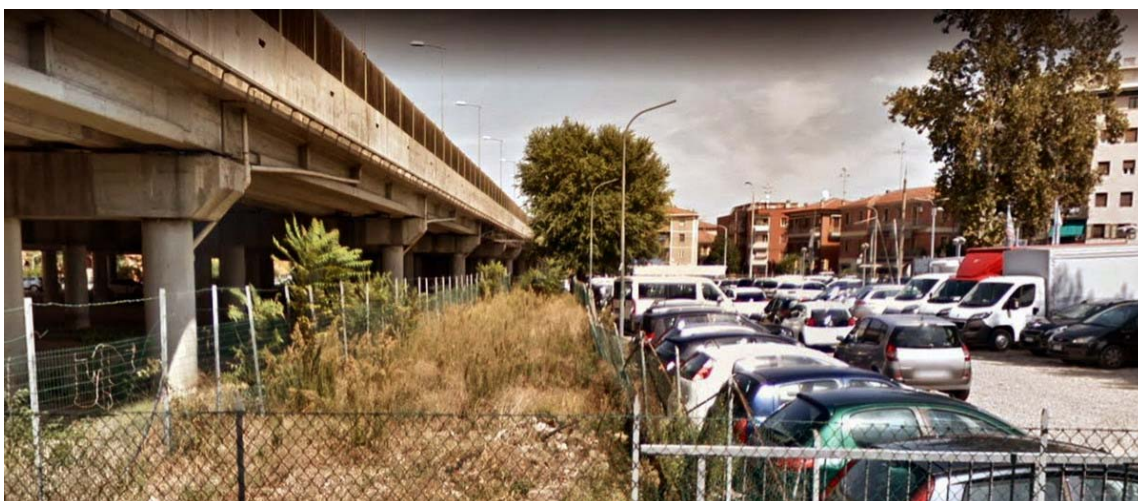
Il parcheggio realizzato nella fascia di rispetto

I cavi di alimentazione della linea filoviaria, cavi aventi tensione 600 V saranno stati interessati dall'incendio e questo ha portato all'esplosione. Esplosione per arco elettrico. Gli archi elettrici possono essere provocati dall'azione stessa delle fiamme, quando queste attaccano i conduttori sotto tensione e danneggiano o carbonizzano il loro isolamento. Lo schema complessivo non traslascia la prima causa (tamponamento) ma è volto a comprendere cosa abbia determinato l'esplosione catastrofica – nella consapevolezza che l'azione di indagine su qualsiasi avvenimento contribuisce – se condivisa e resa pubblica – a comprendere la dinamica di un incidente e rappresenta una possibilità per contrastare ogni possibile e analogo avvenimento analogo in futuro. In questo caso si dovrebbe considerare – prima di procedere con l'introduzione di norme restrittive per il trasporto merci – se vi sia qualcosa che possa essere messo in atto per prevenire un accadimento similare, analizzando in questo specifico evento bolognese, sia le cause prossime, che hanno determinato la deflagrazione, sia il meccanismo con cui lo stesso evento si è determinato, producendo tanti danni. Cause concorrenti e senza le quali si sarebbe comunque verificato ma in forme certamente diverse e di minore impatto. Non si possono traslasciare tra i fattori che hanno contribuito alla deflagrazione e alle successive ripetute esplosioni quelle riconducibili alla Normativa sulle fasce di rispetto.
