Modalità di danno ed effetti degli interventi di miglioramento sismico in alcune chiese del Centro Italia

Maria Adelaide Parisi

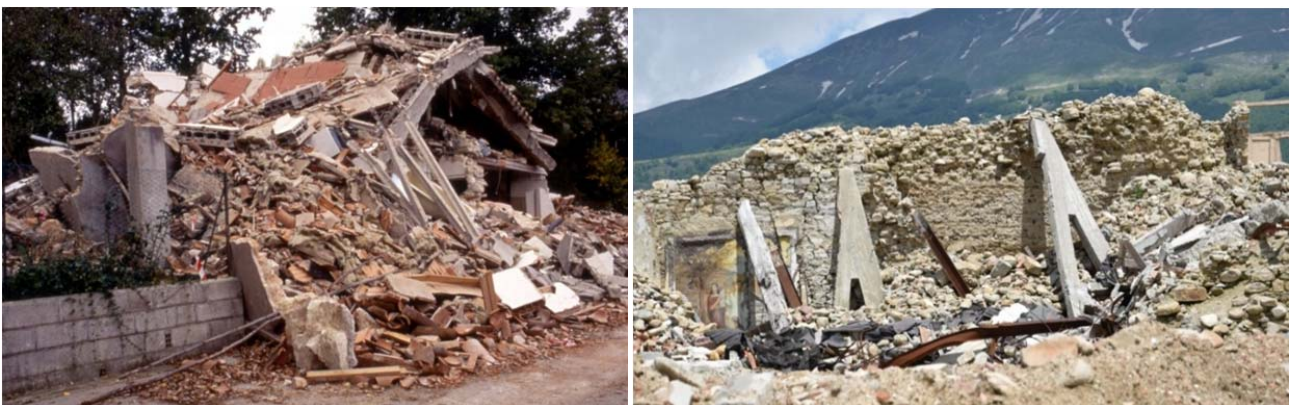
Il caso più evidente è quello della realizzazione di elementi di caratteristiche meccaniche, quali rigidità, capacità e soprattutto massa, molto superiori a quelle della muratura che dovevano proteggere. L'inserimento di cordoli in c.a. di grande spessore a collaborare con murature di qualità scadente, la sostituzione di coperture lignee con altre molto più massicce e rigide sono gli esempi più noti di una filosofia progettuale che in base a esiti insoddisfacenti è stata meglio calibrata nelle norme successive. Con riferimento alla sostituzione delle coperture lignee, ad esempio, la Circolare del 2 febbraio 2009 relativa alle Norme Tecniche per le Costruzioni, NTC 2008, indica "È in linea generale opportuno il mantenimento dei tetti in legno, in quanto limitano l'entità delle masse nella parte più alta dell'edificio e garantiscono un'elasticità simile a quella della compagine muraria sottostante." La figura 1 mostra il collasso di coperture costituite da strutture in cemento in forma di capriata, che hanno coinvolto l'edificio o per lo meno non hanno costituito per esso un vincolo efficace a favorire la collaborazione tra le murature.

Figura 1 – Collasso delle strutture di copertura: a sinistra, Cesi, terremoto di Umbria-Marche 1997, a destra Amatrice, terremoto del Centro Italia 2016

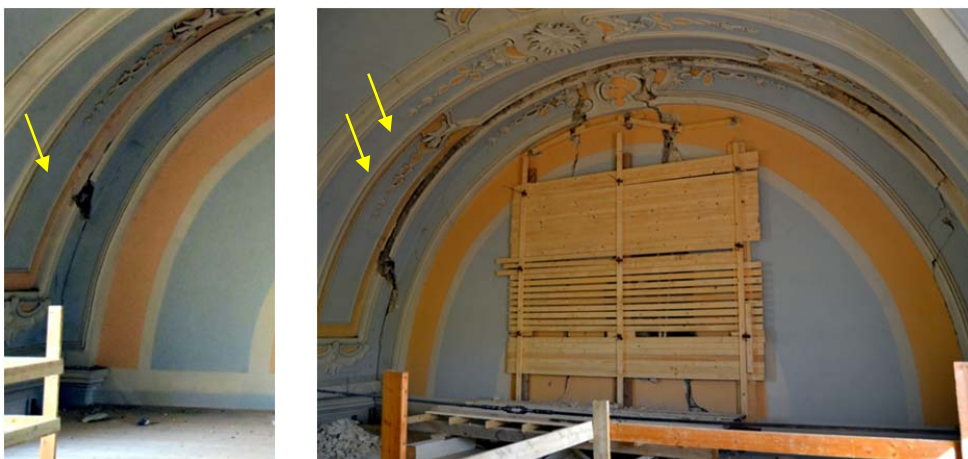
Un caso interessante è costituito da una chiesa del maceratese che ha riportato danni corrispondenti a meccanismi diversi. Per quanto riguarda la facciata è stato osservato il progredire del meccanismo di distacco della zona del timpano al succedersi degli eventi. In figura 2 sono mostrate una prima fase e una fase avanzata del danno, con fessurazioni messe in sicurezza al centro dell’elemento e lesioni importanti di distacco al bordo della volta, protette da opere provvisorie esterne. Il danno è visibile all’interno dal livello del timpano grazie a un soppalco presente a causa di lavori di restauro che erano in corso al primo manifestarsi del terremoto.

Figura 2 – Progressione del danno

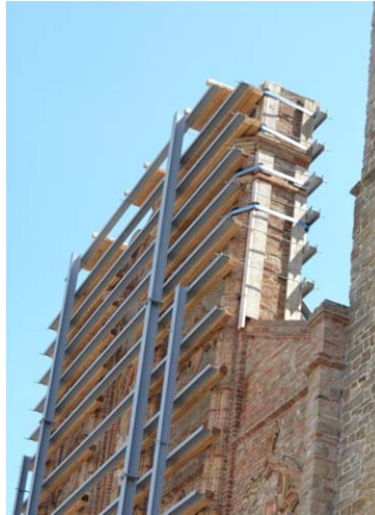
Nella chiesa in figura 3 la porzione sommitale della facciata alta e snella di forma rettangolare ha subito una rotazione con le scosse del 26 e 30 Ottobre con massima ampiezza di spostamento all'estremità sinistra. E'

evidente come la tipologia abbia influito sulla risposta. In un altro caso, la facciata, connessa con puntoni metallici al corpo principale, non ha riportato lesioni.

Figura 3 – Messa in sicurezza della facciata danneggiata per rotazione

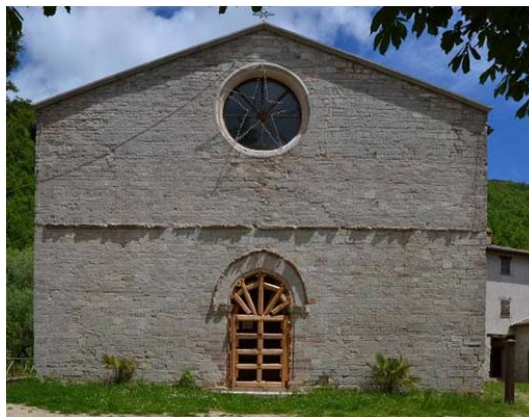
Un caso interessante riguarda la chiesa di figura 4, che ha sviluppato un danno limitato alla facciata. La stessa chiesa aveva subito importanti interventi dopo il terremoto del 1979 in Valnerina, tra cui uno spesso cordolo sommitale e una copertura in laterocemento dei piani di falda; tuttavia i danni notevoli riportati nel terremoto del 1997 avevano suggerito di ridurre le masse e le rigidità; il comportamento nel terremoto del 2016 è stato molto più favorevole (Sferrazza Papa, G., Silva, B., Assessment of post-earthquake damage: St. Salvatore 3 church in Acquapagana (MC), Italy, *Buildings*, 2018). Il caso è attualmente in studio per confrontare analiticamente le due situazioni strutturali anche in relazione alle caratteristiche dei due eventi.

Figura 4 – Facciata con danni limitati

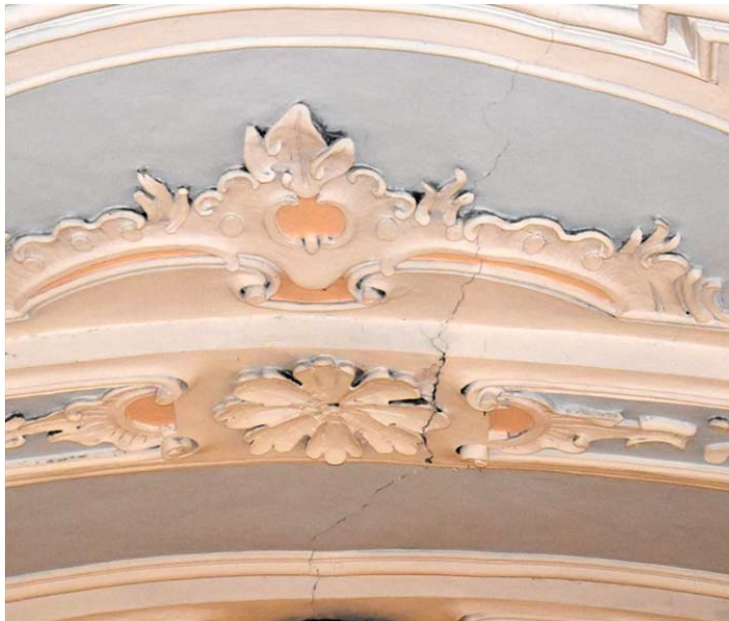
Nella stessa chiesa di figura 2 si è manifestato un ulteriore meccanismo di danno che ha coinvolto la volta cilindrica con la lesione sommitale mostrata dalla figura 5. Nella serie dei meccanismi individuati come

riferimento per il danno alle chiese, questo caso corrisponde a una rotazione per flessione fuori piano della sommità delle pareti della navata, spesso favorita dalla spinta delle volte o della copertura. La volta, allontanandosi gli appoggi, si fessura con la formazione di una linea di cerniera in sommità che porta, in condizioni estreme, al collasso. Lo stesso meccanismo aveva causato numerosi crolli nelle chiese dell'Emilia, particolarmente sensibili a questa modalità di danno per le loro caratteristiche costruttive. In questo caso, la volta ha subito il danno mostrato, ulteriormente sviluppatosi in seguito con apertura della lesione e un maggiore abbassamento degli arconi. Il suo sviluppo è però stato limitato dalla presenza di catene. Ne è prova la rottura per trazione di una catena in posizione a metà della navata in agosto 2016, e di ulteriori rotture di catene in seguito alle scosse di fine ottobre. A quel tempo la chiesa è stata prontamente messa in sicurezza con un intervento d'urgenza consistente nella sostituzione e nell'incremento delle catene, evitando danni ulteriori.

Oltre al ruolo attivo delle catene, gli interventi di miglioramento sismico che erano stati eseguiti nella zona di copertura sembrano aver prodotto l'effetto atteso, contribuendo alla protezione dell'edificio. La struttura lignea di copertura era stata sostituita con una nuova struttura in legno lamellare ed era stata realizzata una efficace connessione ai bordi superiori delle pareti con un cordolo leggero in acciaio reticolare.

Figura 5 – Fessurazione in sommità di una volta

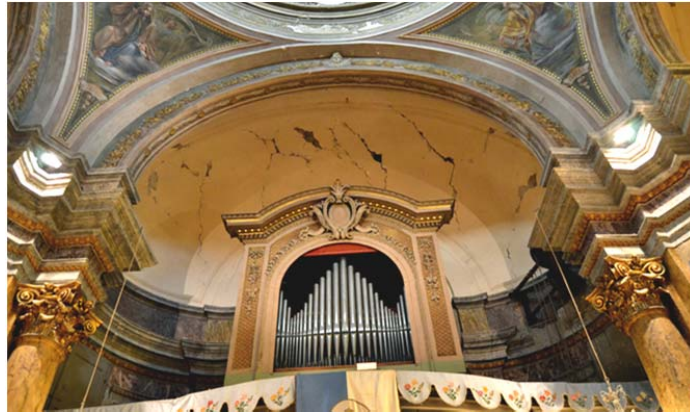
La figura 6 mostra il danno di una volta dopo le scosse di fine ottobre estesosi notevolmente rispetto alla situazione precedente. La chiesa, a pianta circolare, mostrava alla prima ispezione lesioni in queste volte a vela

che sorreggono il tamburo e la cupola, non significativamente lesionati. La cerchiatura esterna apposta qualche tempo prima sul tamburo per mezzo di tiranti in acciaio ha verosimilmente protetto questi elementi. Il danno si è però manifestato concentrandosi nelle volte sottostanti, più complesse da proteggere con interventi limitati.

Figura 6 – Danni a una volta a vela

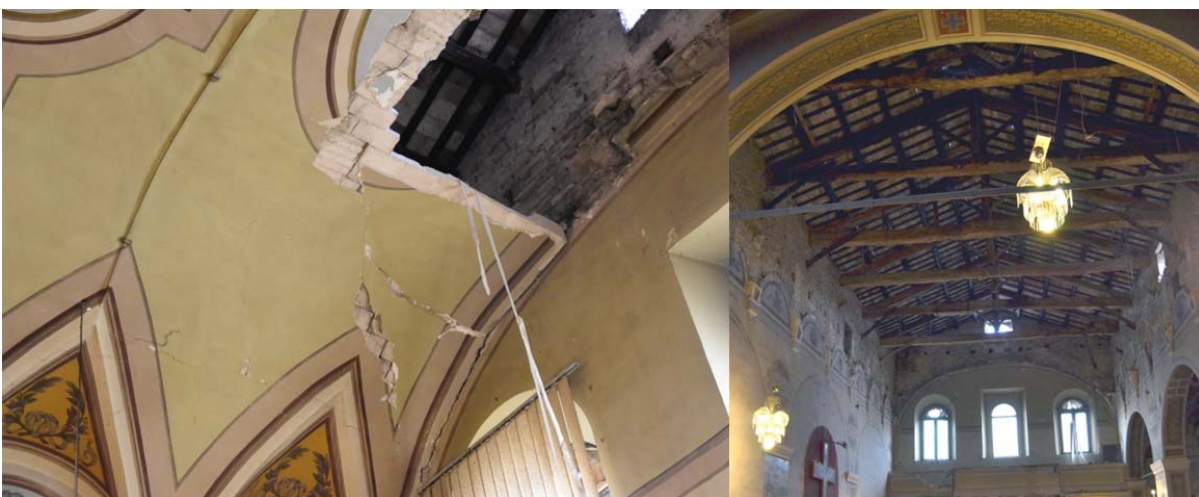
L'aggravarsi del danno con il proseguire degli eventi sismici è ben visibile nel caso in figura 7, dove la volta di mattoni in foglio a copertura della navata mostra dapprima un crollo localizzato in corrispondenza dell'estremità di ingresso. E' possibile osservare la composizione della struttura e il piccolo spessore degli elementi. Successivamente l'intera volta è collassata: nell'immagine a destra è ormai visibile la struttura lignea di copertura. Il miglioramento sismico di queste volte leggere e deboli, che implica non semplici interventi e che sembra trovare soluzioni fattibili nell'uso di materiali avanzati, quali i fibro-rinforzati, non è apparso per ora diffuso.

Figura 7 – Collasso progressivo di una volta in foglio

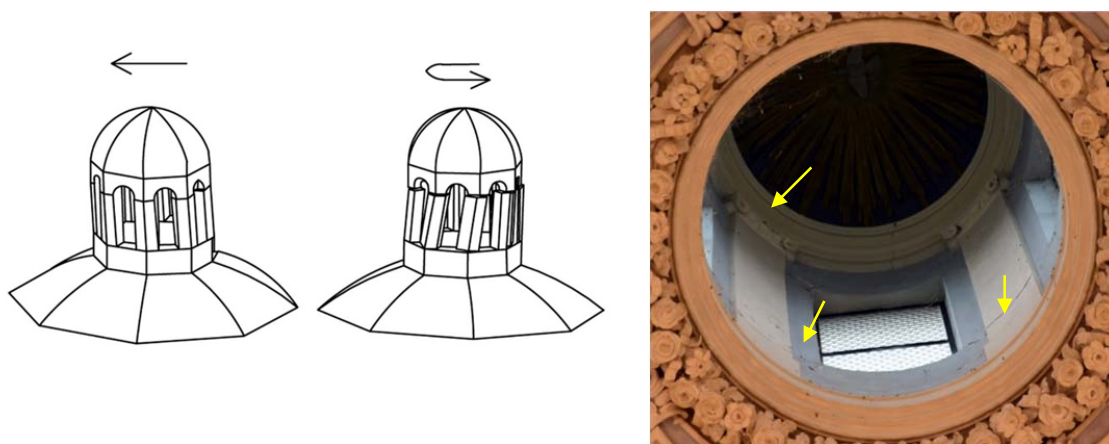
Un aspetto particolare dei danni riscontrati riguarda le lanterne. Questi elementi, numerosi, manifestavano frequentemente danni per torsione, come mostra il caso in figura 8, che alla prima ispezione presentava lesioni alla base e in sommità a livello delle aperture. Negli eventi successivi si è a conoscenza dell'effettivo sviluppo di ulteriori danni alla lanterna stessa.

Figura 8 – Danno per torsione di una lanterna
