El puente de Morandi colapsado en el puerto italiano de Génova: dinámica y causas

P. Villani*,

* Politecnico di Milano - Departamento de Ingeniería Civil y Ambiental, Italia
paola.villani@polimi.it

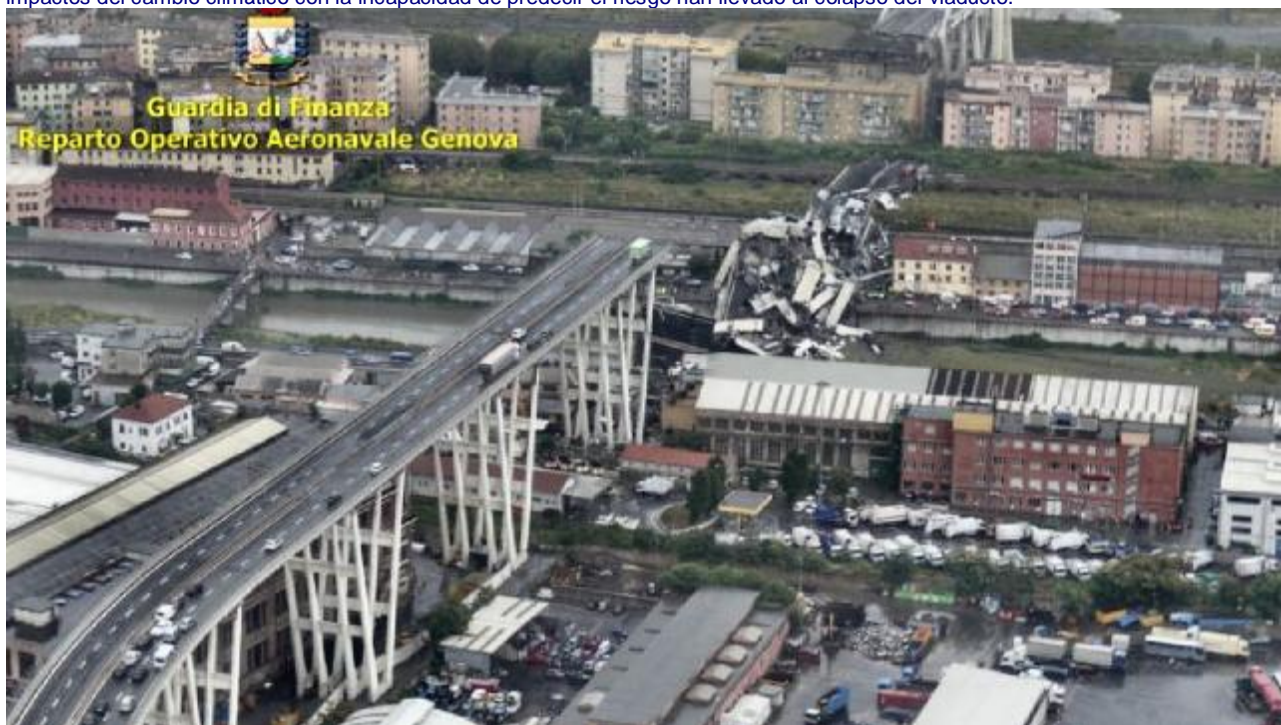
Figura 1 Colapso del viaducto de Morandi en Génova en la fotografía del helicóptero

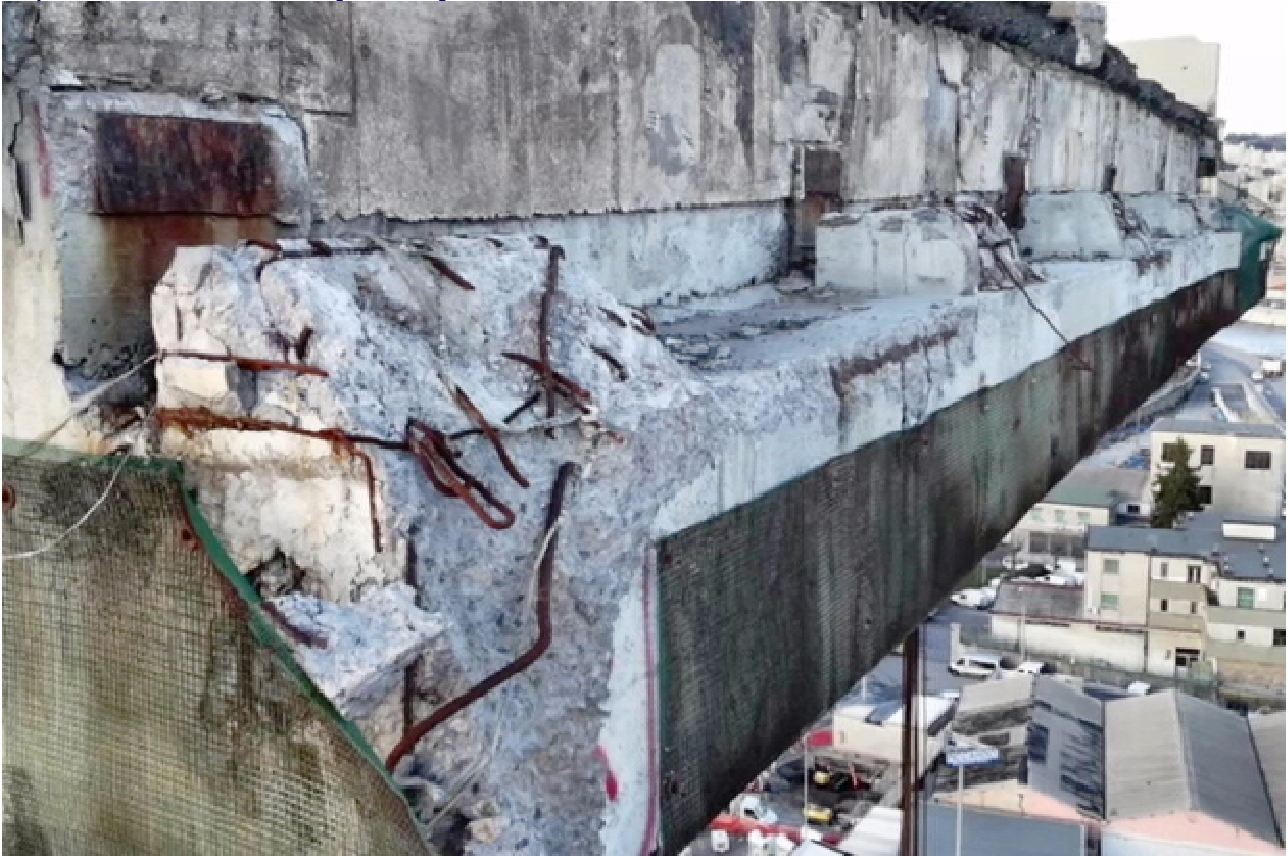
El Viaducto de Polcevera ha sido continuamente estudiado y consolidado periódicamente. Desde 1990, el viaducto de Morandi fue dañado por ataques químicos y físicos a materiales [1]. Alrededor de las cubiertas se encontraron síntomas de degradación superficial (hormigón altamente carbonatado, grietas locales). En 1992, una inspección detallada reveló daños caracterizados por soluciones de continuidad localizadas cerca de la torre de suspensión, así como un alto grado de oxidación de los cables internos, muchas hebras cortadas y / o reducciones de sección significativo. Por esta razón, los pilones 9 y 10 han tenido intervenciones de modernización estructural [Nota 1]. También se observaron nudos de torsión en las varillas de unión del pílón No. 9 debido a las diferentes condiciones de tensión entre el hormigón pretensado alrededor de las varillas de unión y la plataforma de hormigón pretensado. [Nota 2]

Figura 2 Desprendimiento de la cubierta de hormigón, carbonatación y oxidación de los refuerzos.

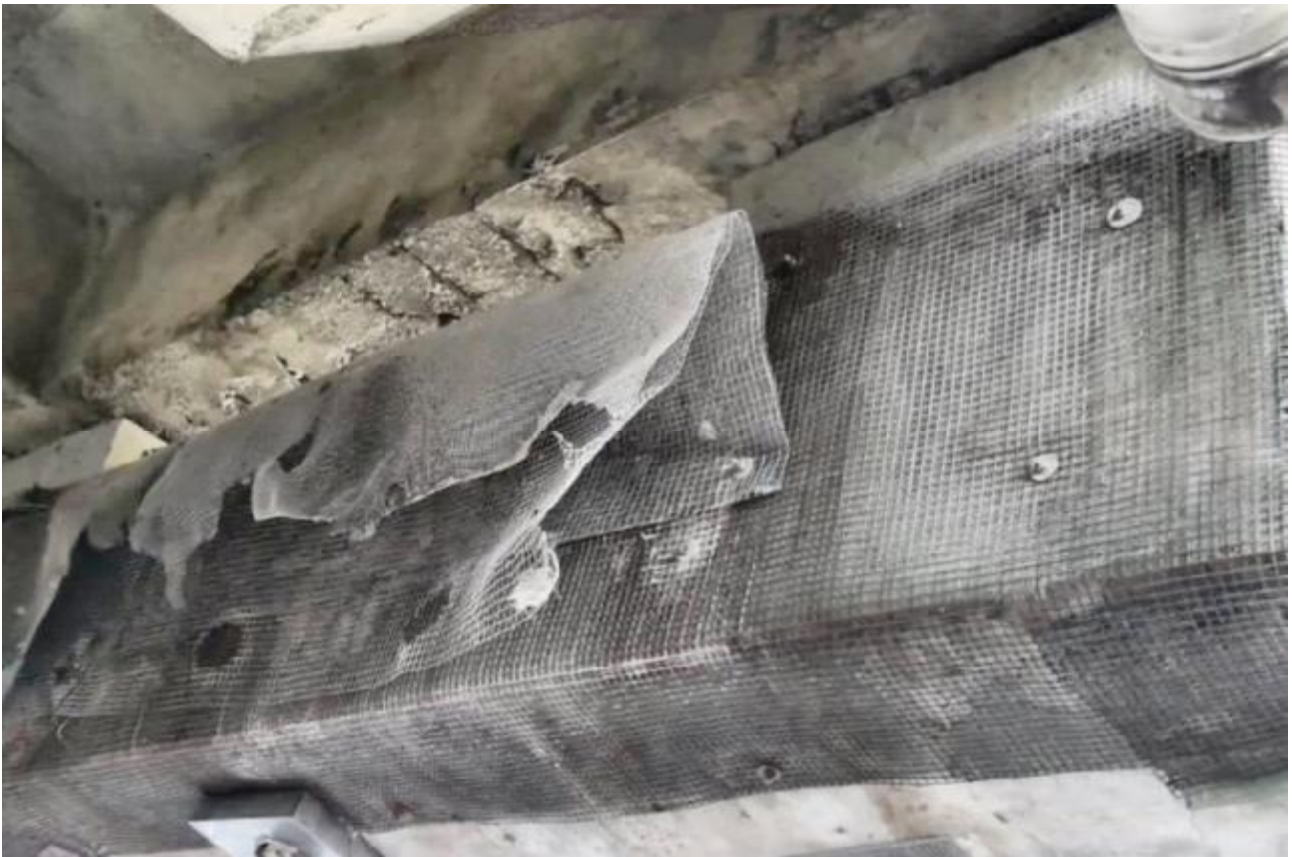
Figura 3 Se colocaron redes para evitar pérdidas

El estado de conservación de los tirantes de los pilones 9 y 10 fue adecuado; sin embargo, los resultados de las pruebas de OTDR mostraron una tendencia lenta hacia la degradación de los cables que constituyen las varillas de unión (reducción de la superficie total de los cables del 10% al 20%). Se produjeron fugas importantes durante el período 2011-2016, posiblemente como resultado de la inundación del 4 de octubre de 2010. Pero el Viaducto de Morandi no está en la lista de intervenciones urgentes. Consecuencias: desprendimiento de la cubierta de hormigón, carbonatación y oxidación del refuerzo. Se han posado redes para evitar pérdidas materiales.

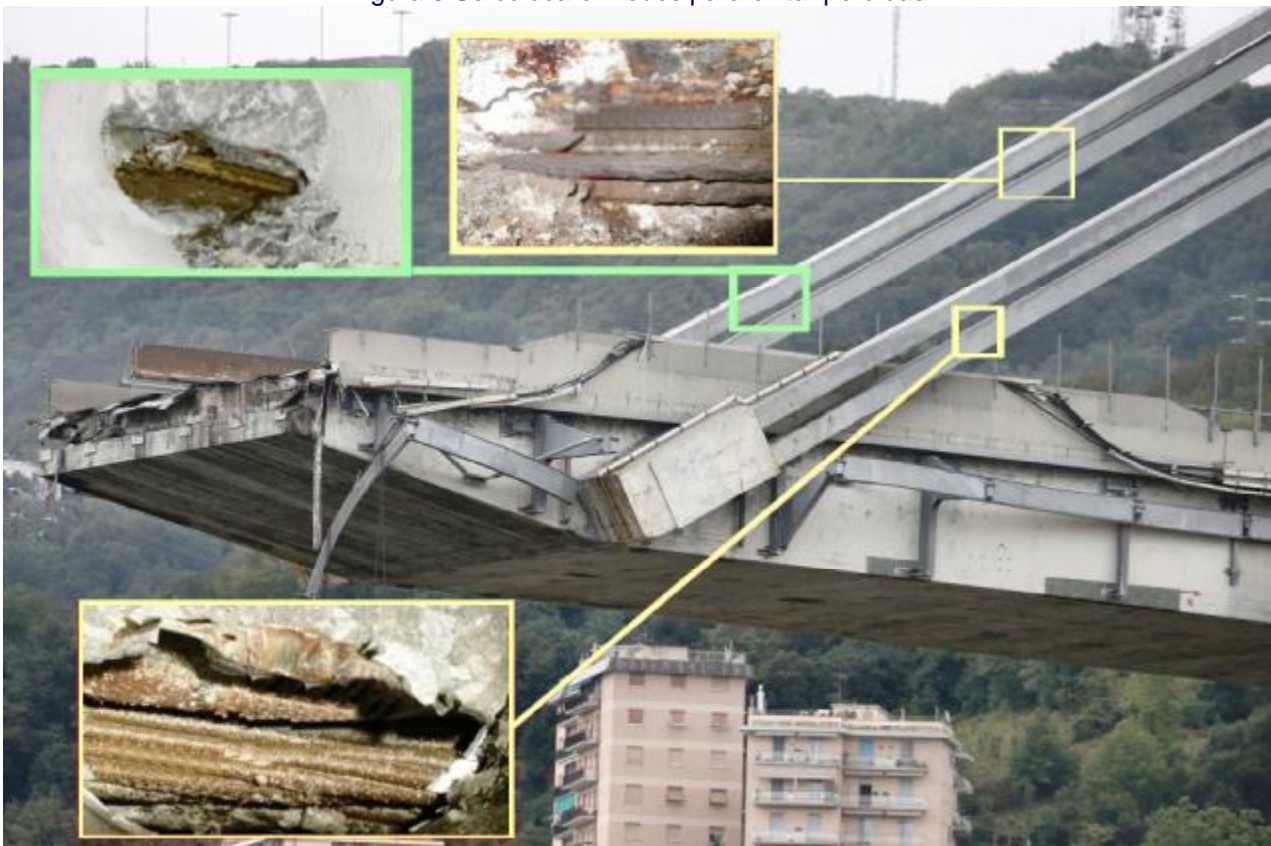
Figura 4 [Fuente: Spea Engineering - enero de 2016] Investigaciones de diagnóstico sobre las estancias de las pilas 9 y 10. Los núcleos realizados muestran una oxidación en los hilos, una corrosión y una ruptura de los cables pretensados. La funda protectora se oxida en el interior. Corrosión del lazo interno en el puntal de la pila 10. El núcleo examina solo la armadura secundaria [Nota 3].

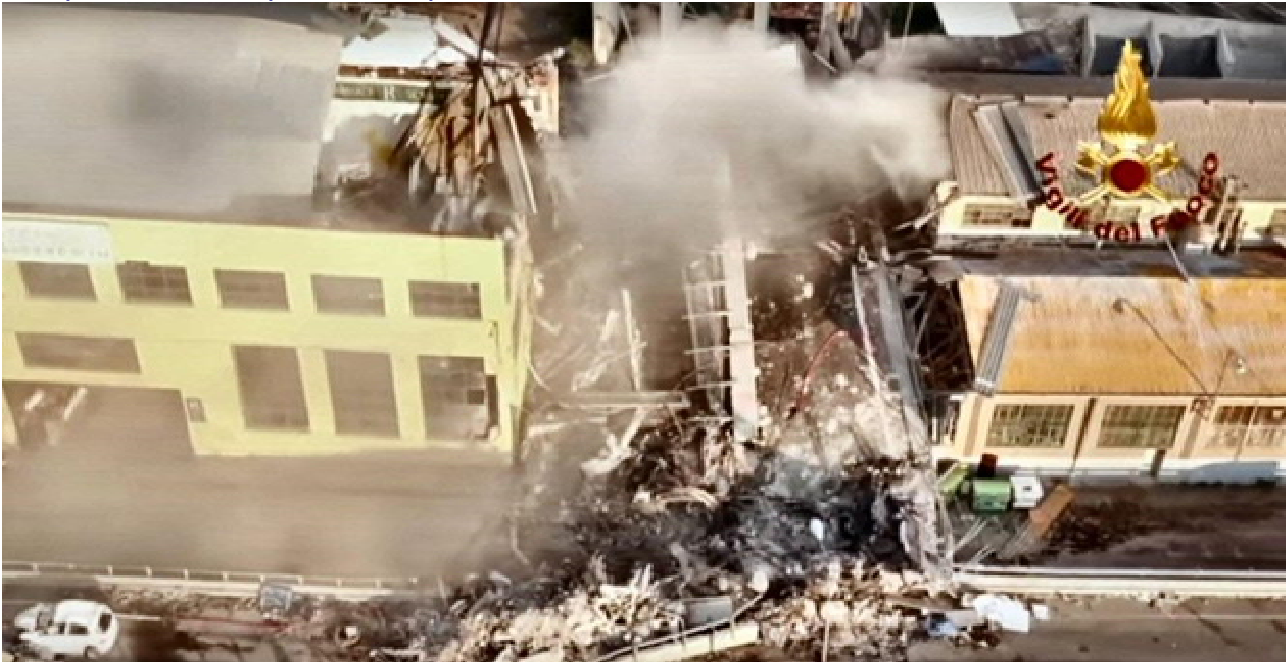
Figura 5 Los bomberos y muchos ingenieros encontraron inmediatamente signos de explosión

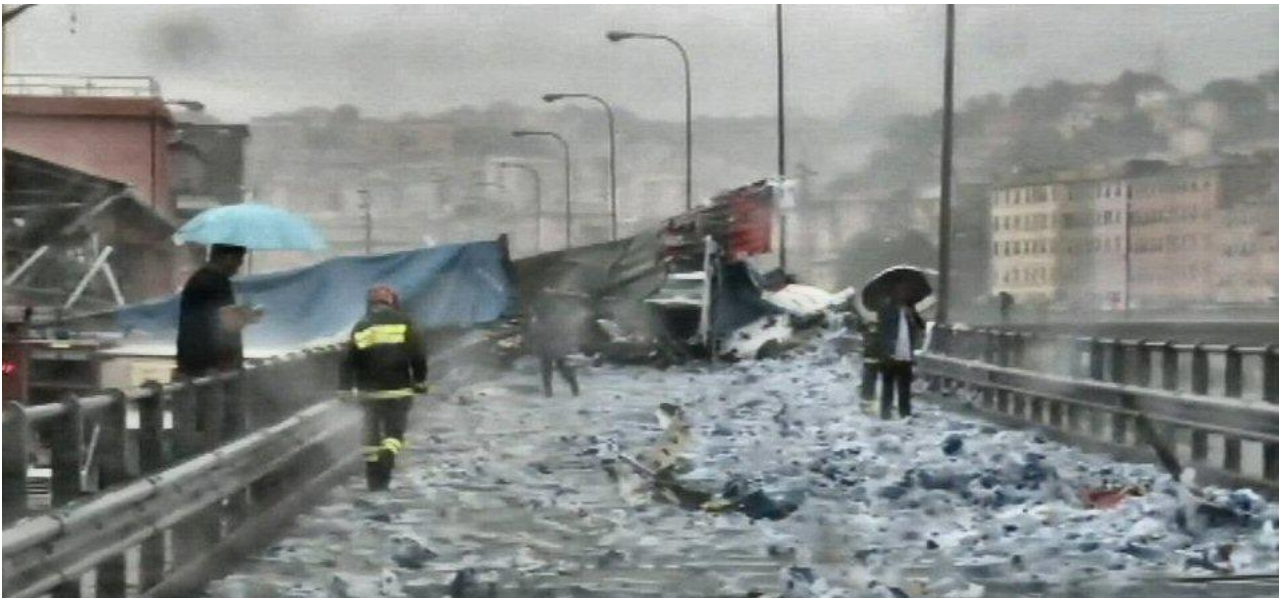
Figura 6 Los bomberos se mueven sobre una superficie de grava y roca pequeña a través del área del viaducto de Polcevera en Cornigliano

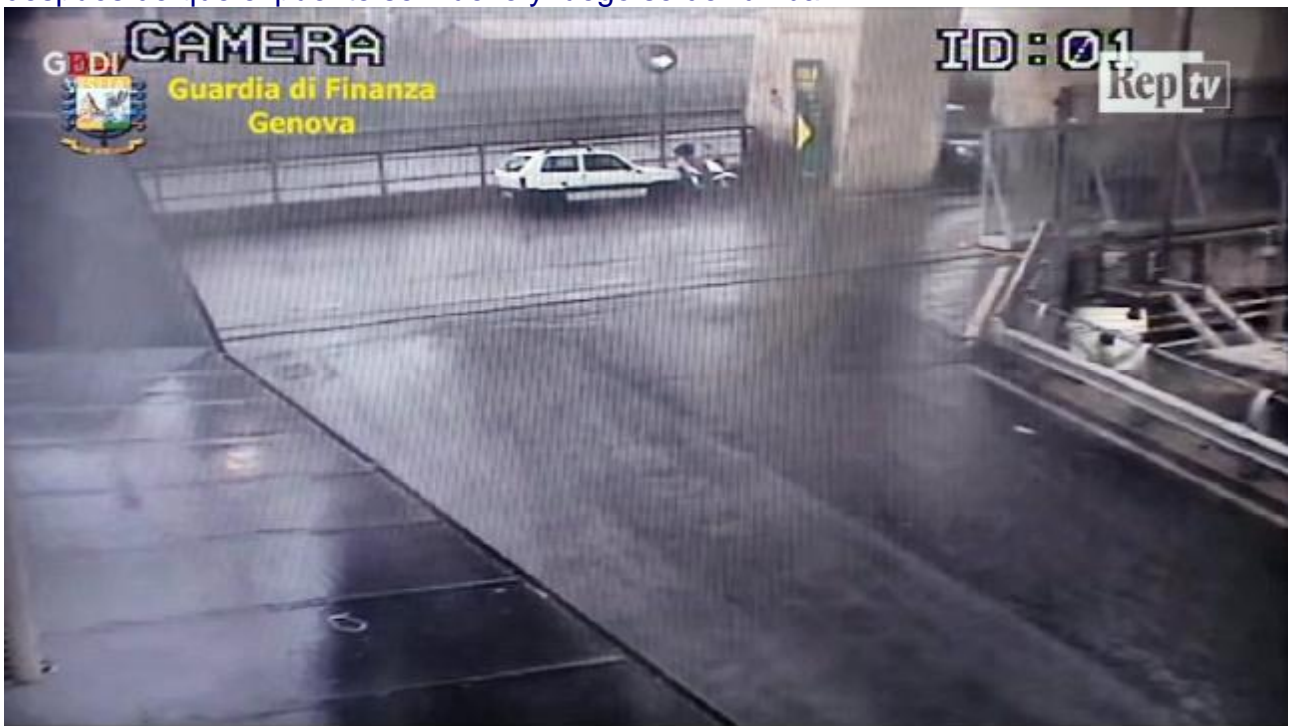
A las 2:37 minutos, el camión rojo Alba pasa, precedido por el camión de bobina metálica, con un peso total de 44 toneladas: ambos caerán bajo el viaducto de Polcevera. El tráfico a lo largo de la carretera que colapsó de inmediato es muy lento y avanza a una velocidad inferior a la utilizada en la curva de la primera sección del viaducto. La explosión es visible a las 3:41. El camión verde pasa a las 3:10, se cuelga a unos pocos metros de la sección colapsada. Y en la cámara web bajo el pilón 9, ves un brillo repentino [Nota 5] Inmediatamente después de que el puente se mueve y luego se derrumba.

Figura 10 En la cámara web bajo el pilón 9, se ve un resplandor repentino Cámara web bajo el pilón 9: en la parte superior, el reflejo del viaducto en el techo mojado. Esta es una imagen relevante que ayuda a determinar la velocidad a la que colapsa el puente y la procedencia de los escombros. Esta imagen explica las primeras fases del colapso..

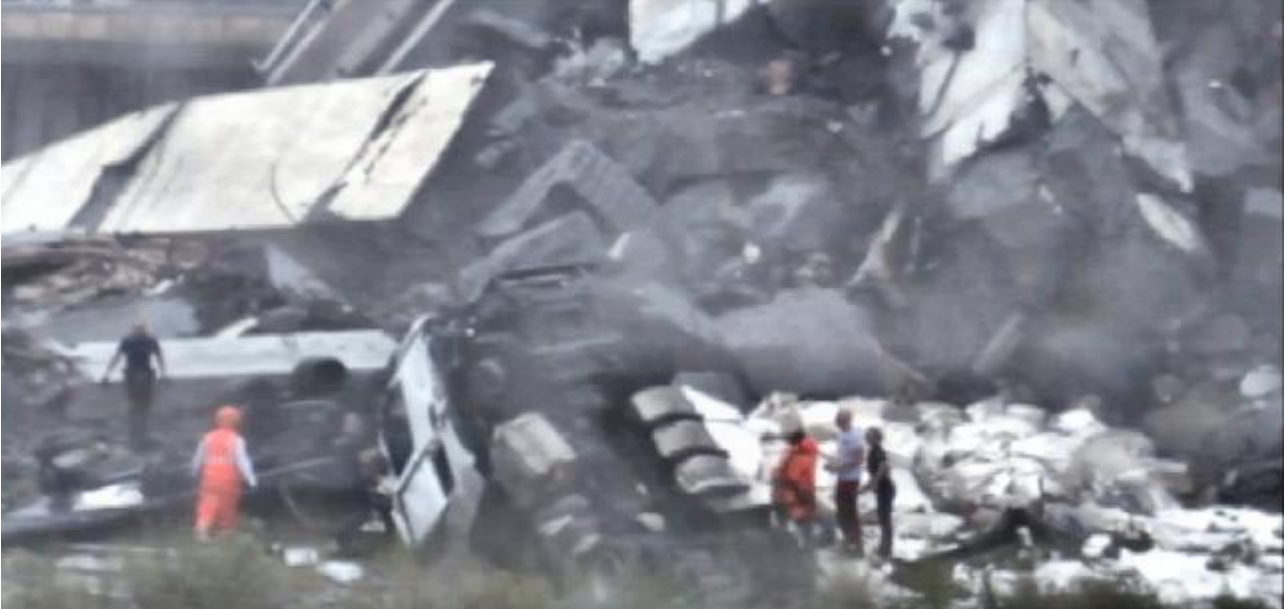
Este petrolero blanco es la clave para resolver el colapso del Viaducto de Polcevera. Al observar las imágenes es claramente visible el vehículo remolcador del tanque entre los escombros del puente.

Figura 11. El tractor del tanque entre los escombros del puente..

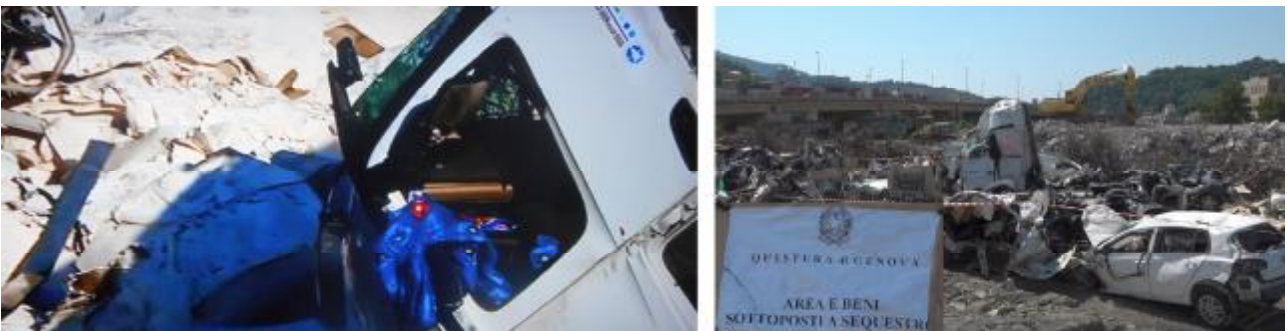
Figura 12. El tractor del tanque entre los escombros del viaducto y ahora en el área de escombros bajo investigación.

Es un semirremolque con tanque elíptico para combustible o ADR [Nota 6]. El tanque de metal completamente de aluminio, de unos 20 metros de largo en tránsito en un puente durante una tormenta violenta, atrae rayos. Los camiones cisterna están provistos por el sistema de puesta a tierra estática [Nota 7]. La resistencia de conexión descarga a tierra las cargas electrostáticas que pueden crearse al usar los camiones cisterna (para movimiento de fluidos o flujo de líquido dentro de los tubos flexibles de descarga). La ley italiana prohíbe la carga y descarga del petrolero ADR en caso de tormenta. La conexión a tierra es una tira de metal (generalmente de cobre), a menudo visible, desenganchada, arrastrada, que toca el asfalto. La línea de conexión a tierra del camión, tal vez olvidada, trajo el contacto. El "Relámpago de la Nube Negativa a Tierra" probablemente golpeó la torre de la suspensión, probablemente una de las varillas de unión en la parte superior del Pilón 9 y el rayo ascendente "líder a pasos" se generó en términos de descarga positiva y más rápida. E intenso: se ha propagado provocando la explosión del tanque..

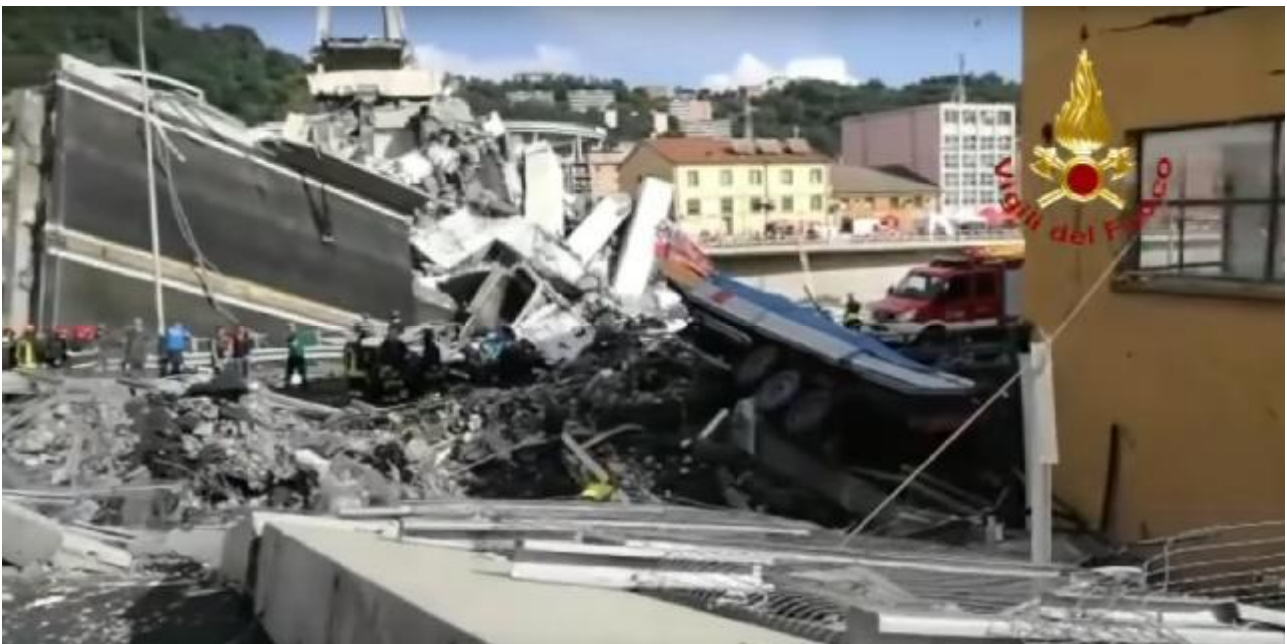
Figura 13 Los techos colapsados de algunos almacenes bajo el viaducto de Morandi

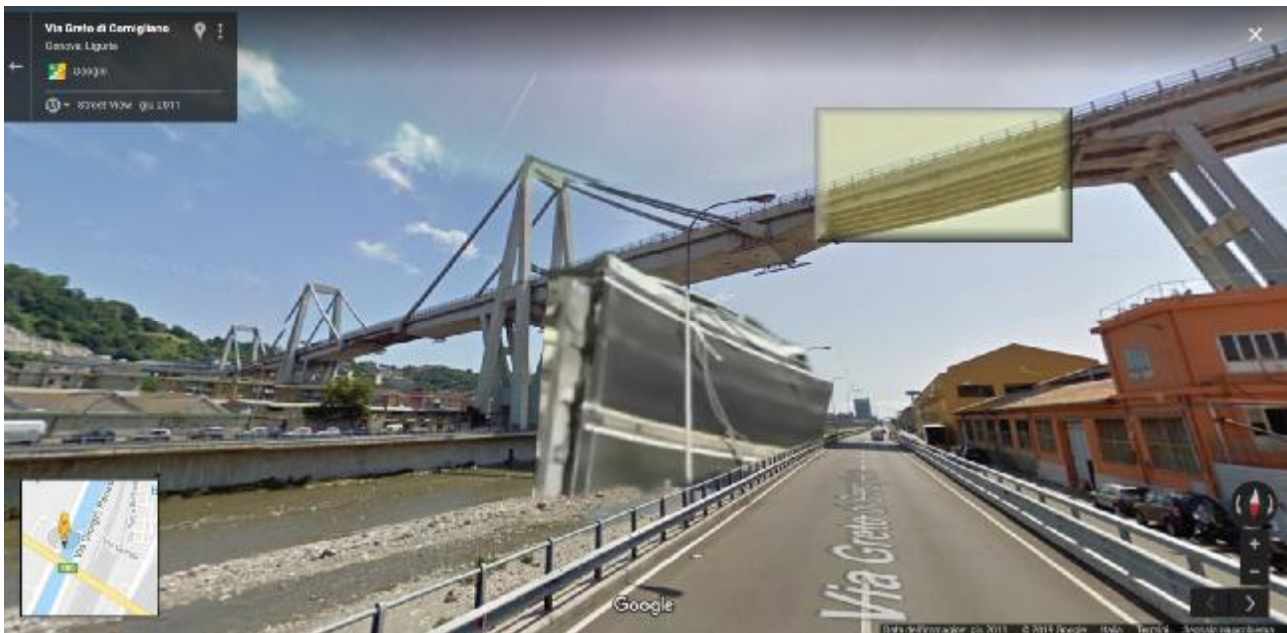
Figura 14 La posición de la cubierta más allá de la "farola" en la carretera del río Cornigliano [Nota 10]

Aquí vemos el colapso de la plataforma en el suelo con una traducción rota en el eje horizontal. Al mismo tiempo, el bastidor de soporte se colapsó debido a la separación de la silla de montar de Gerber.

La posición de la cubierta del puente más allá de la luz de la calle en la carretera en la costa de Cornigliano. Se gira la plataforma del puente: un puente de carretera de 18 metros de ancho que se derrumba en un instante, pero que durante el colapso gira 90 °.
