Dynamique et causes de l'effondrement du viaduc de Morandi à Gênes

P. Villani*,

* Politecnico di Milano - Département de Génie Civil et Environnemental, Italie
paola.villani@polimi.it

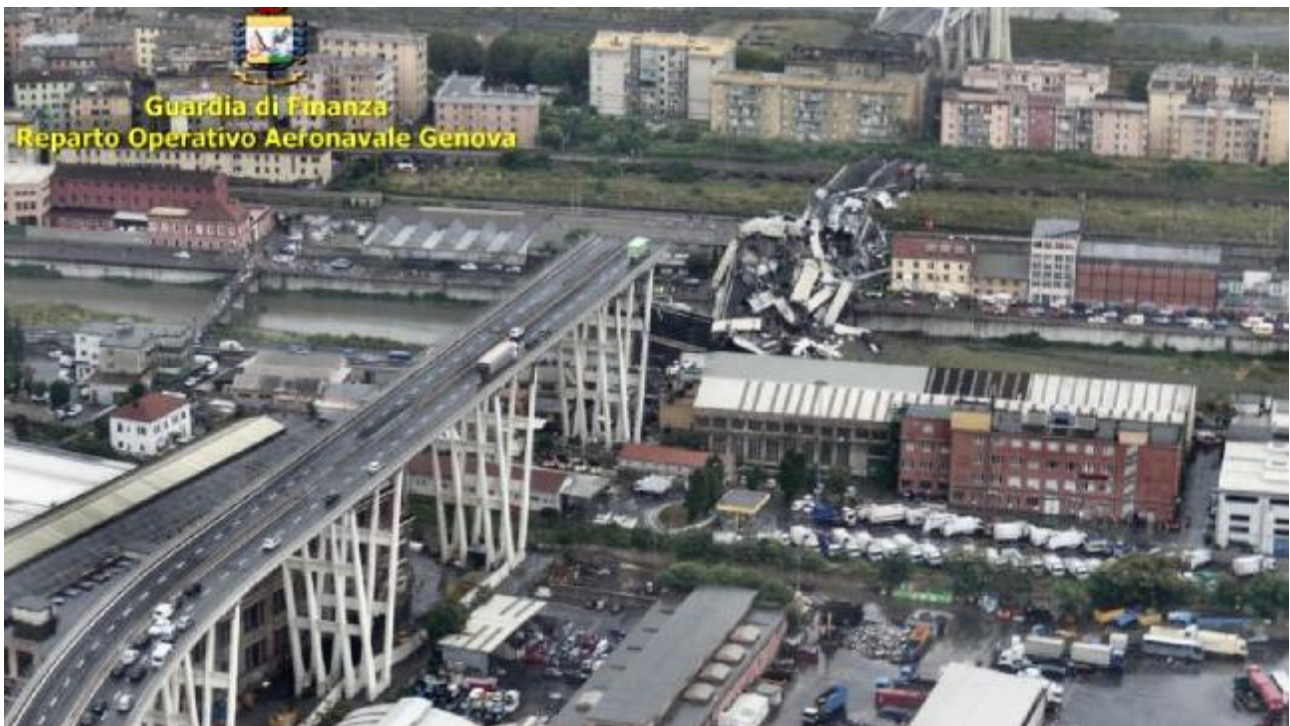
Figure 1 Effondrement du viaduc de Morandi à Gênes sur la photo prise par l'hélicoptère

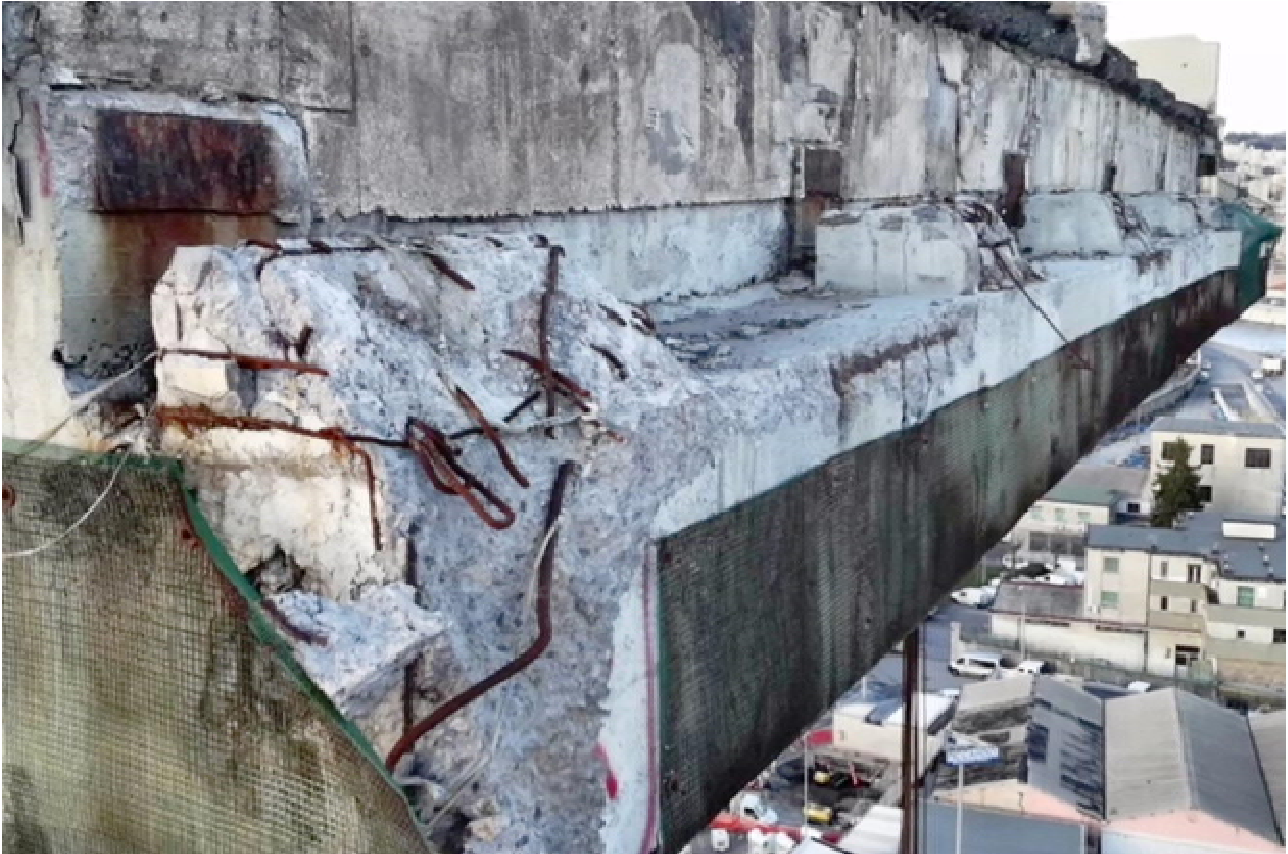
Figure 2 Detachment of the concrete cover, carbonation and oxidation of the reinforcements

Il y a eu des fuites de matériaux au cours de la période 2011-2016, peut-être à la suite de l'inondation du 4 octobre 2010. Mais le viaduc de Morandi ne figure pas sur la liste des interventions urgentes. Conséquences: détachement de la couverture de béton, carbonatation et oxydation des armatures. Des réseaux ont été placés pour éviter les pertes matérielles.

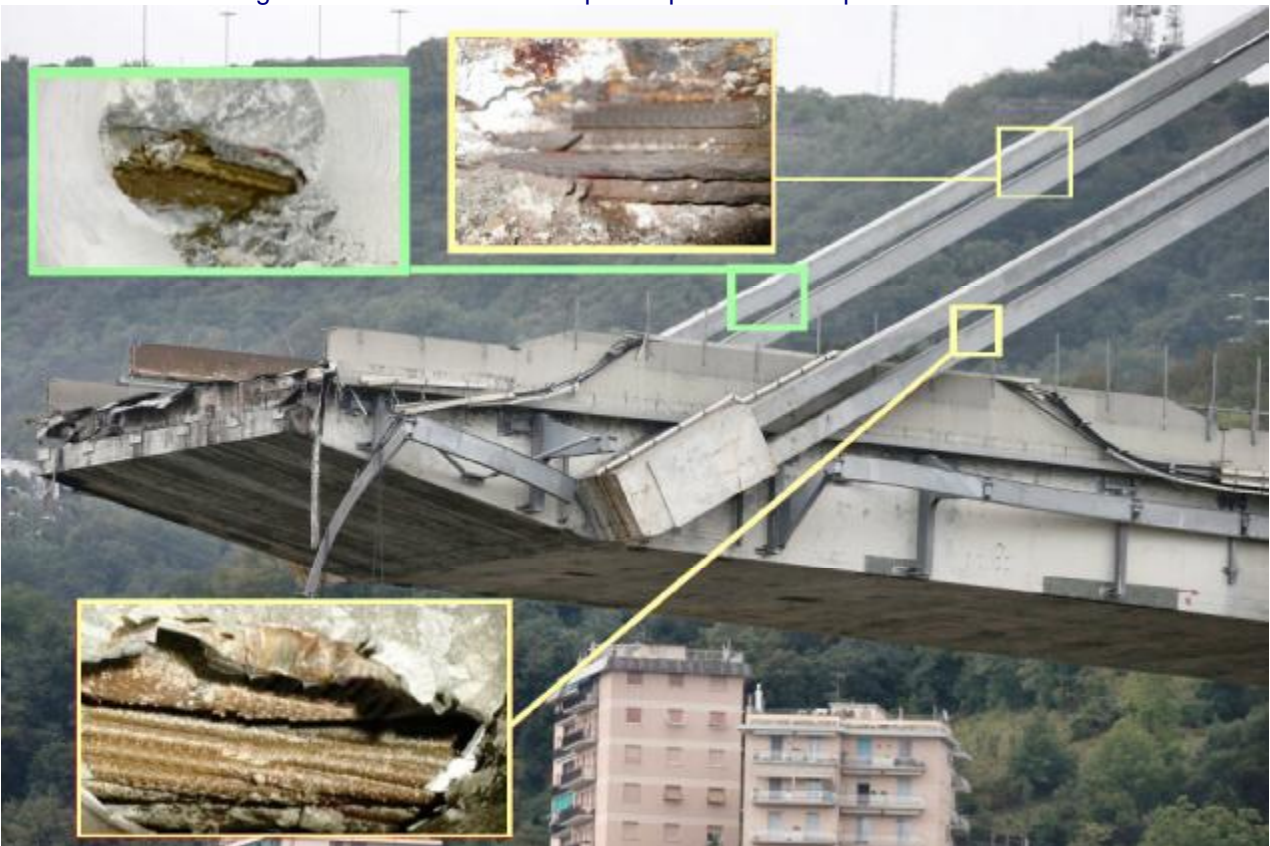
Figure 4 [Source Spea Engineering - Janvier 2016] Investigations diagnostiques sur les haubans des piles 9 et 10. Les carottes réalisées montrent une oxydation dans les torons, une corrosion et une rupture des câbles précontrainte. La gaine protectrice est oxydée à l'intérieur. Corrosion du lien interne dans le hauban de la pile 10. La carotte examine uniquement l'armure secondaire [Note 3].

L'état de conservation des tirants des pylônes 9 et 10 était convenable; cependant, les résultats des tests de réflectométrie ont montré une lente tendance à la dégradation des câbles constituant les tirants (réduction de la surface totale des câbles de 10% à 20%)

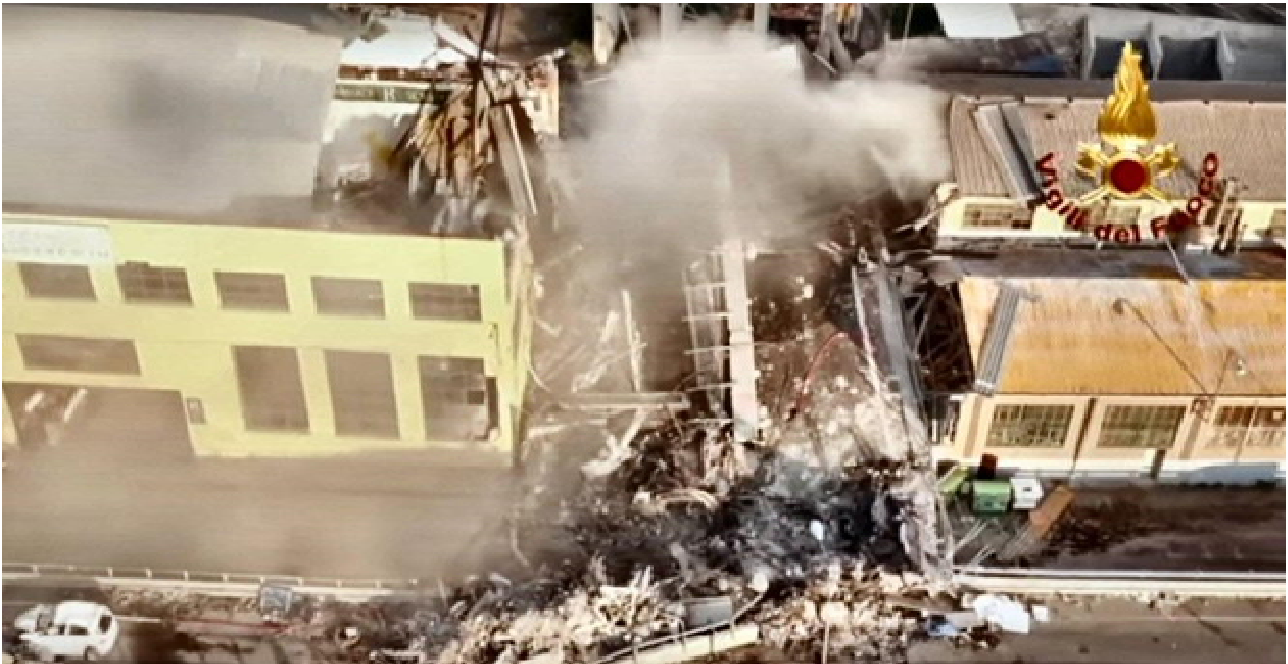
Figure 5 Les pompiers et de nombreux ingénieurs ont immédiatement retrouvé des traces d'explosion

Celles-ci témoignent d'une explosion: les ruines sont complètement différentes de celles découvertes en cas d'effondrement structurel. Deux effondrements distincts qui se sont produits en quelques minutes. Le premier effondrement s'est produit du côté de Cornigliano, un effondrement qui a également endommagé les hangars sous-jacents.

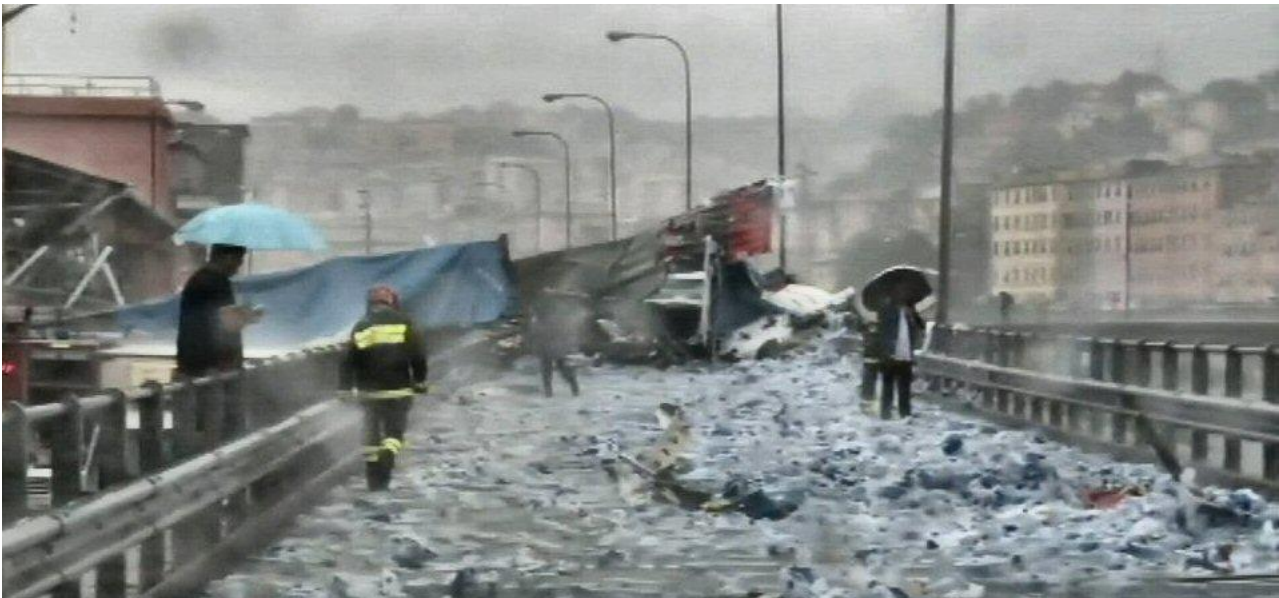
Figure 6 Les pompiers se déplacent sur une surface recouverte de gravier et de petits éboulis de pierres dans toute la zone du viaduc du Polcevera à Cornigliano

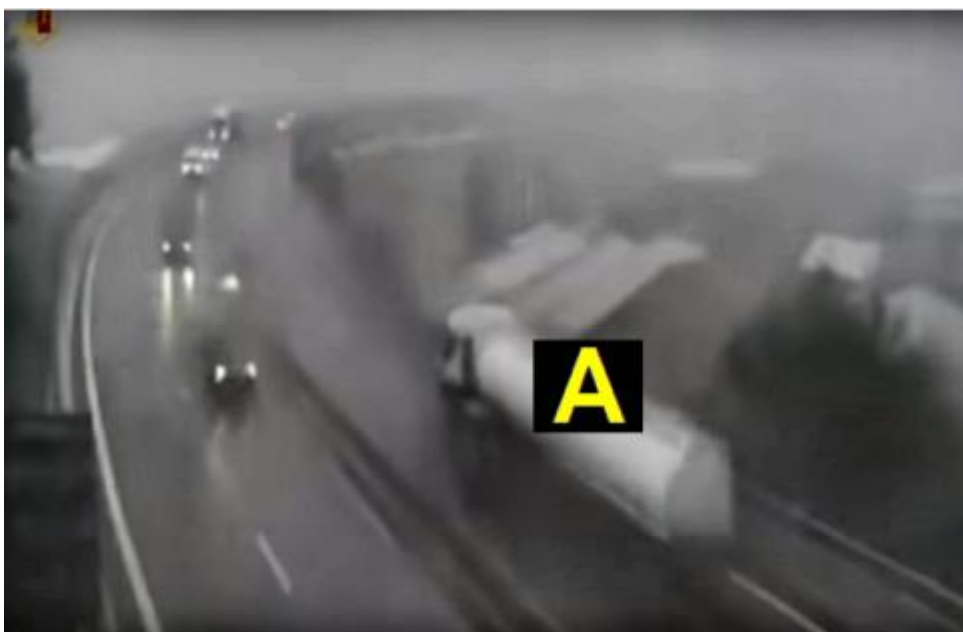
Dans la vidéo à 00h55 - un camion jaune emploie environ 35 à 40 secondes pour entrer dans la section du pont qui dans la suite s'est effondré. Comme on peut voir sur les images de la webcam ce camion est près du pylône 9 après 50 secondes. Le camion-citerne blanc [Figure 7, Véhicule A] transite à 2:11 minutes - à 3:00 minutes, il est sur la chaussée puis effondrée. En fait, à la minute 2:28, il vient de dépasser la courbe - et à la minute 2:36 se trouve exactement dans la position où le camion vert restera bloqué .

Figure 7 Un camion-citerne blanc est en transit sur le tronçon autoroutier, direction sud..

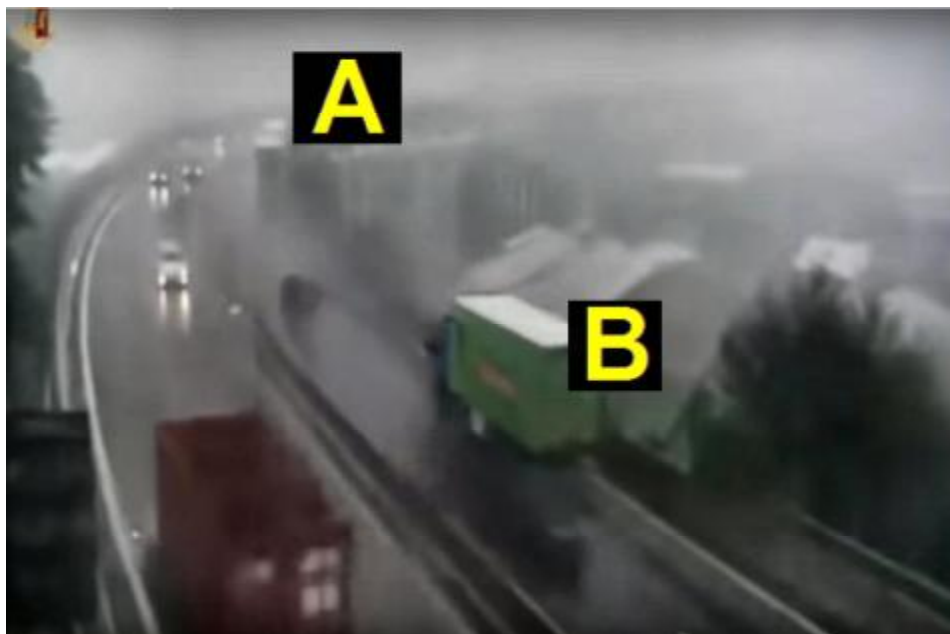
Figure 8 Le camion vert en transit sur le tronçon autoroutier, direction sud.

Le camion vert passe à 3h10 - il se bloque à quelques mètres de la section effondrée.

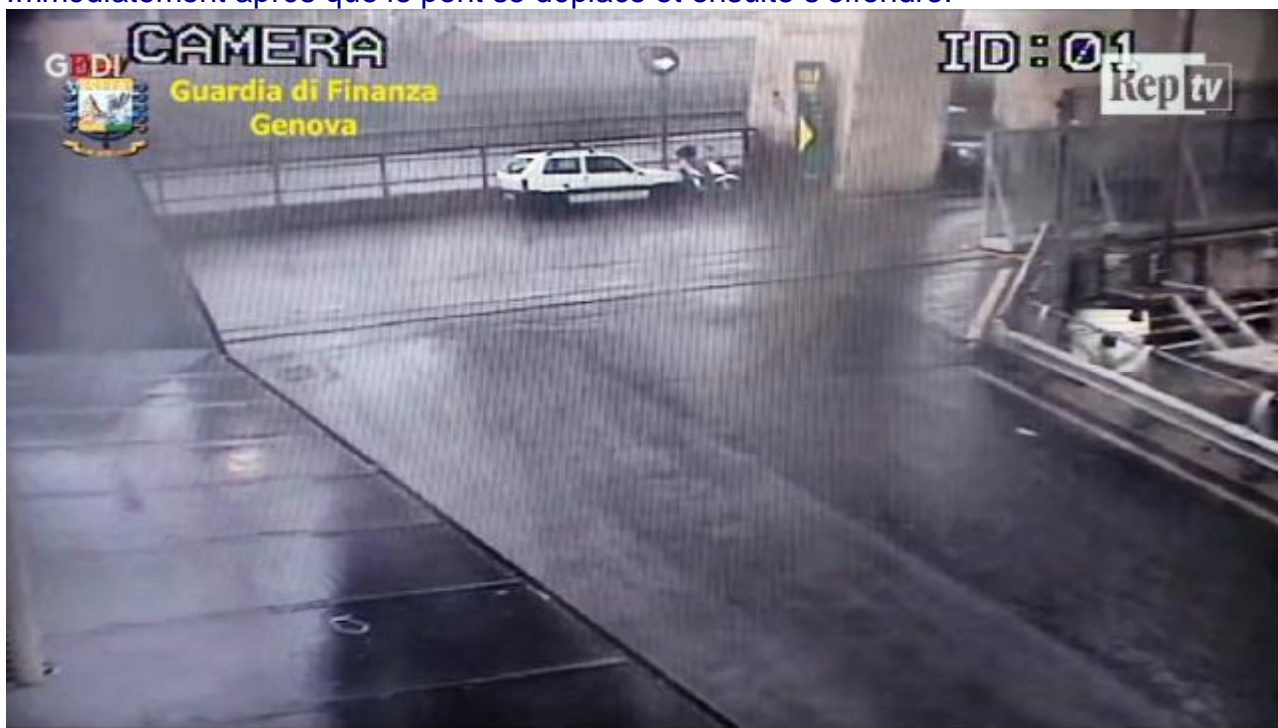
Et dans la webcam sous le pylône 9, vous voyez une lueur soudaine [Note 5] Immédiatement après que le pont se déplace et ensuite s'effondre.

Figure 10 Dans la webcam sous le pylône 9, vous voyez une lueur soudaine Webcam sous le pylône 9: au sommet, le reflet du viaduc sur le toit mouillé. C'est une image pertinente qui aide à déterminer la vitesse à laquelle le pont s'effondre et la provenance des débris.

Cette image explique les premières phases de l'effondrement.

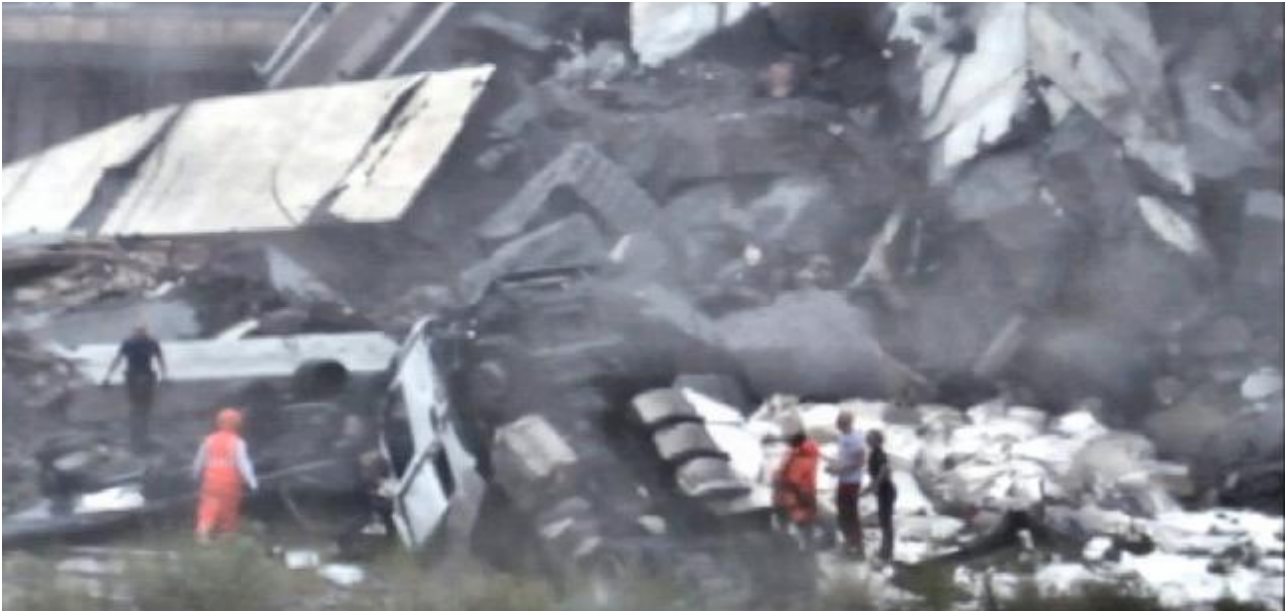
Ce camion-citerne blanc c'est la clé pour résoudre l'effondrement du viaduc de Polcevera. En observant les images est clairement visible le véhicule tracteur de la citerne entre les débris du pont..

Figura 11. Le tracteur de la citerne entre les débris du pont.

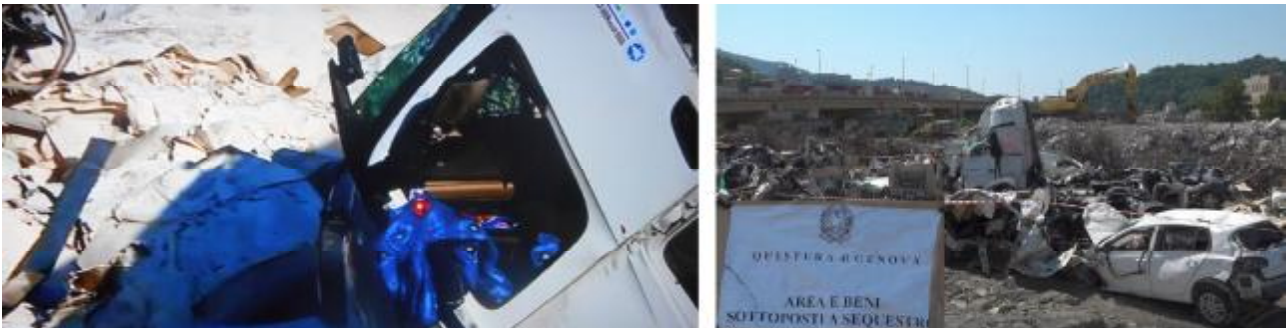
Figura 12. Le tracteur de la citerne entre les débris du viaduc et maintenant dans la zone de débris sous enquête

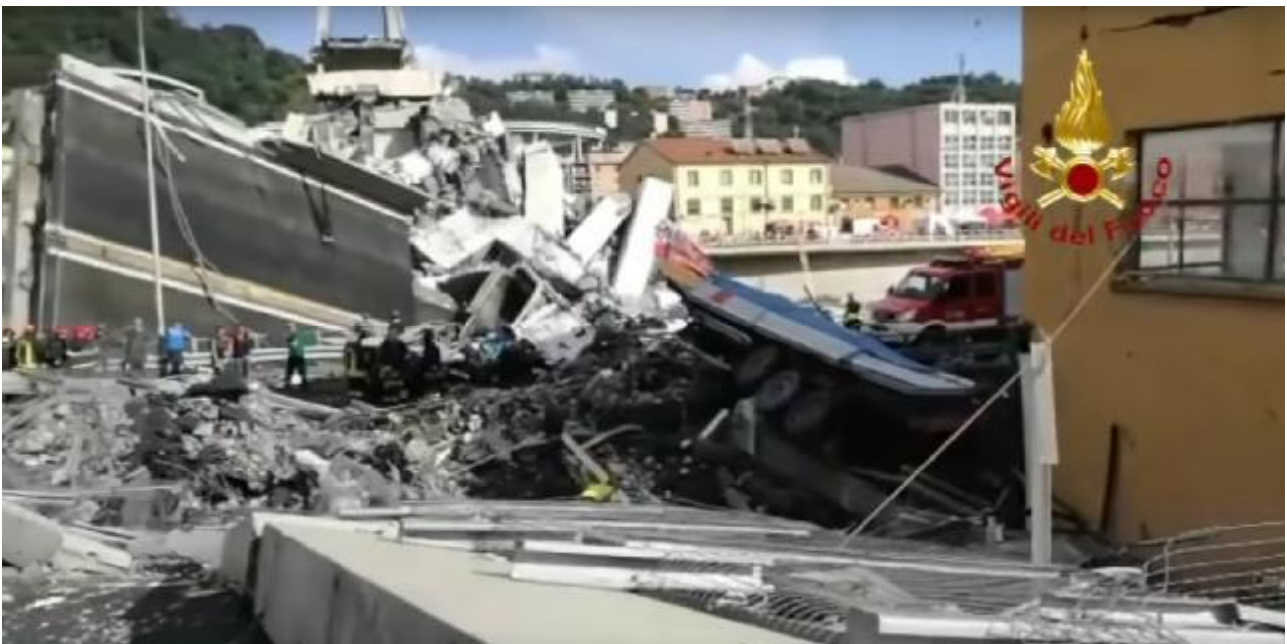
Dans cette zone également, les toits de certains entrepôts se sont effondrés sous le viaduc de Morandi, où le camion vert est resté bloqué.

Figure 13 Les toits effondrés de certains entrepôts sous le viaduc de Morandi

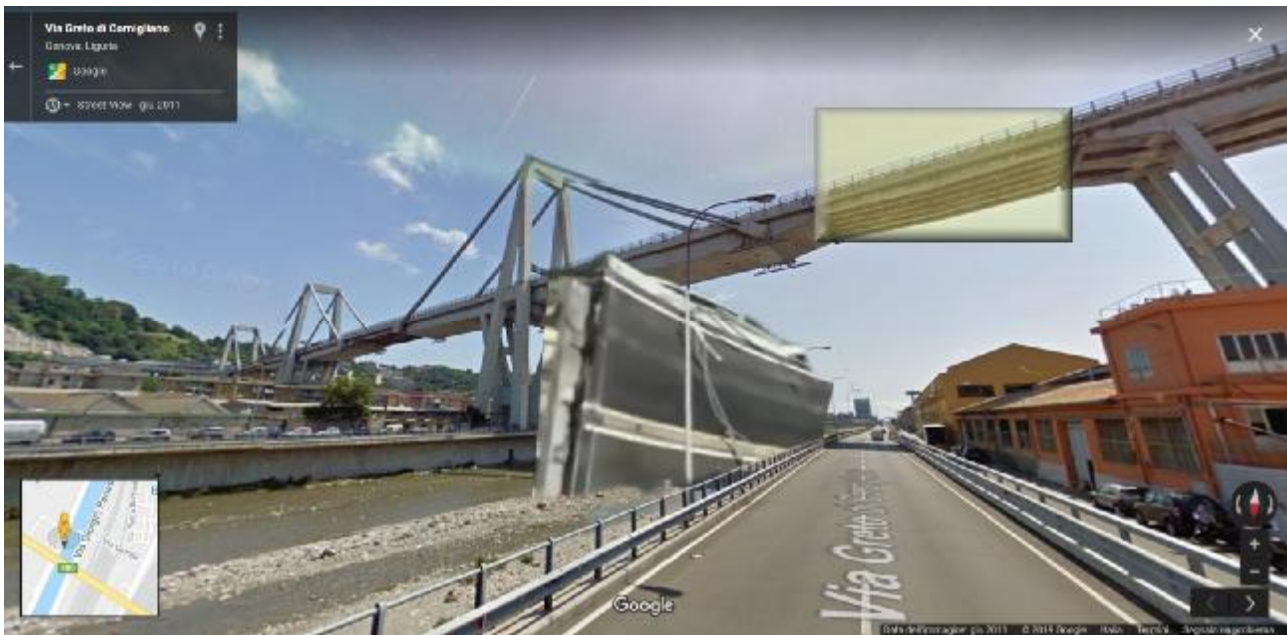
Figure 14 The position of the deck beyond the street lamp Cornigliano bank river road [Nota 10]

Ici, nous voyons le tablier s’effondrer au sol avec une roto-translation sur l’axe horizontal. Au même instant, l’ossature porteuse s’est effondrée à cause de la séparation de la selle Gerber.

La position du tablier de pont au-delà de la lampe d’éclairage public sur la route en rivage du Cornigliano. Le tablier du pont est tourné: pont routier d’une largeur de 18 mètres qui s’effondre en un instant mais qui lors de l’effondrement tourne à 90 °.
