Territorio

Rocca Rangoni: il monitoraggio del microclima e le indagini sulle strutture lignee

*Davide Del Curto**

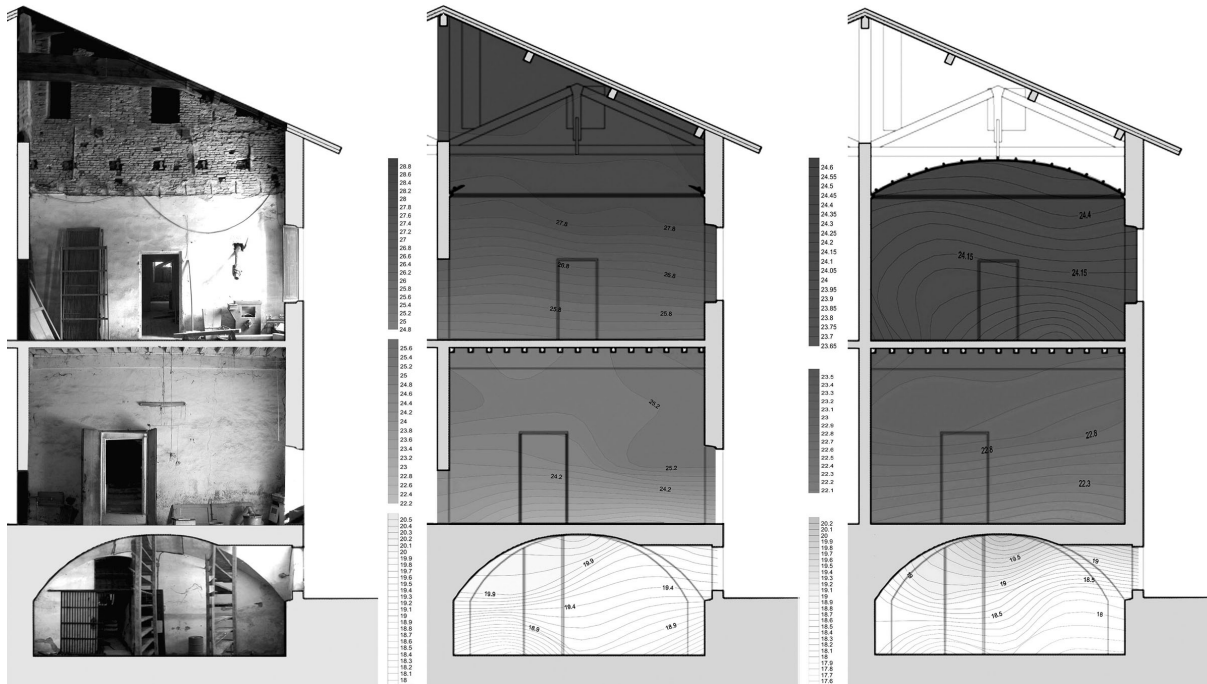
Nella stanza 214 – dove la volta è ancora presente sebbene danneggiata – si registrano massimi di temperatura inferiori rispetto alla corrispondente stanza 306 nella quale la volta è andata perduta e l’ambiente è esposto all’influenza diretta della copertura. Tuttavia, se è intuitivo che la presenza di un livello in più – sebbene ‘leggero’, come appunto una volta in camorcanna – contribuisca a mitigare i valori massimi e minimi di temperatura, risulta interessante constatare come i benefici più significativi consistano nella riduzione del gradiente termico all’interno del medesimo locale e nella diminuzione dei moti convettivi con conseguenti benefici in termini di comfort termico percepito a parità di condizioni esterne (fig. 3).

Dall'alto:
Fig. 2 – Distribuzione del gradiente termico lungo la sezione BB in presenza della volta (stanza 214) e dove questa è crollata (stanza 306)
Fig. 3 – Estradosso di una volta 'in camorcanna', dettaglio

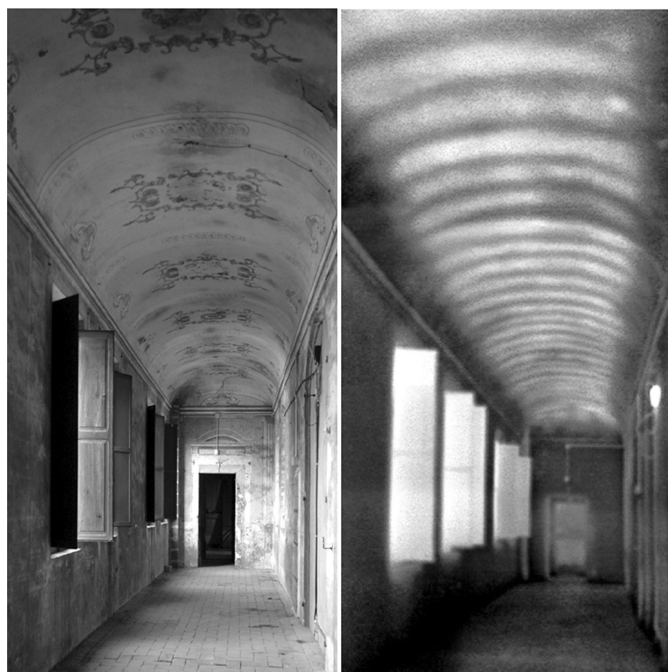
Le rilevazioni eseguite nella ‘galleria’ (321) confermano la delicatezza di questo ambiente che, in ragione della geometria allungata e della generosa finestratura sul fianco settentrionale, può contare su una limitata inerzia dell’involucro dovuta anche all’attuale difettosità dei serramenti. I dati relativi alla stagione estiva mostrano una distribuzione uniforme della temperatura e dell’umidità relativa con le finestre sia aperte che chiuse ed evidenziano, per contro, la buona tenuta termica della volta che, specie nella misurazione autunnale, contribuisce a contenere il gradiente in pochi decimi di grado; allo stesso modo il solaio di calpestio realizza buone prestazioni di isolamento e determina un’efficace cesura termica a beneficio dei sottostanti locali 226-7-8-9-30 al piano ammezzato, abitati e riscaldati (fig. 4).

Fig. 2 – Ripresa termografica della 'galleria' (321), range 22,7°C-27,1°C: in evidenza l'impronta fredda delle centine

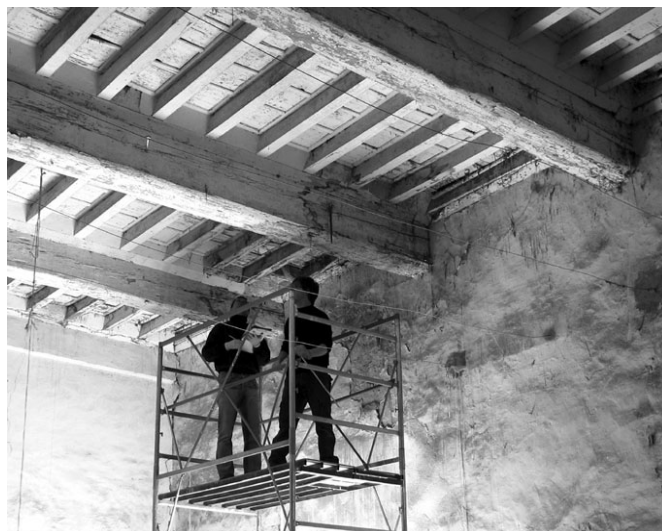
Fig. 5 – Ispezione del solaio 210

All'intradosso del solaio 210 si leggono distintamente le tracce lasciate dall'acqua penetrata attraverso un condotto fumario e probabilmente cessate dopo il rifacimento del tetto e la chiusura del camino: i danni sono limitati all'orditura secondaria, specie in prossimità della parete, mentre la verifica

resistografica consente di escludere significativi peggioramenti dello stato di conservazione e della capacità di carico delle travi principali (T94-95-96-97).

La trave 106.T.004 supera la verifica della s e del t con carico di esercizio per uso pubblico (400 kg/mq); lo stesso può dirsi per le travi della stanza 210, anche considerando la riduzione della sezione resistente di alcuni elementi particolarmente degradati verificata anche per via strumentale (fig. 8).

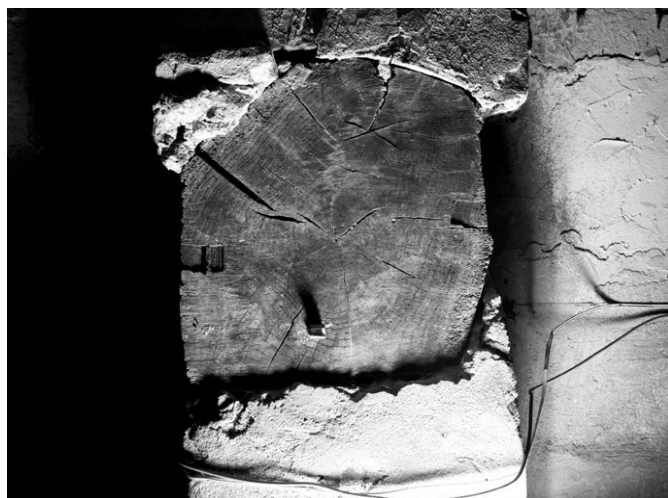
Fig. 6 – Trave 106.T.003, esame in luce radente per il riconoscimento della specie legnosa

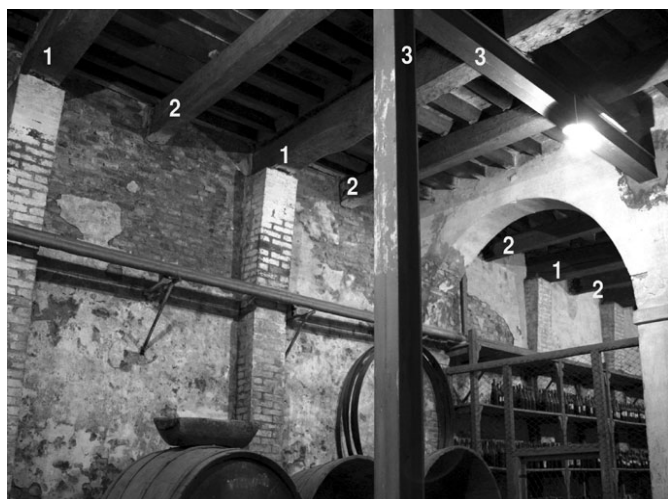
Fig. 9 – Sequenza costruttiva dei solai 003-4

L'attuale configurazione del solaio della cantina sud (003 e 004) induce analoghe considerazioni evolutive: la struttura è il risultato di almeno 3 fasi successive riconoscibili in una prima serie di travi impostate su lesene di mattoni in due teste; una seconda serie di travi parallele alle prime è stata inserita all'interno di scassi praticati nella muratura a infittire il passo di quelle esistenti; infine, un sistema trasversale di travi e pilastri in acciaio è stato costruito a dimezzare la luce complessiva del solaio: l'osservazione delle specie legnose conferma il riconoscimento di questi tre momenti individuando il legno di latifoglia per le travi della prima fase e la conifera per quelle della seconda (fig. 9).
