# UN REPORT CARTOGRAFICO PER IL MONITORAGGIO DEI PONTI ITALIANI ESISTENTI

- SECONDA PARTE -

**UN LAVORO QUALI-QUANTITATIVO SVOLTO PER RISPONDERE AD ALCUNE SPECIFICHE DOMANDE: QUANTI SONO I PONTI SU CORSI D'ACQUA ESISTENTI IN ITALIA? QUALI FATTORI PONGONO QUESTE OPERE D'ARTE IN QUELLA CHE È COMUNEMENTE DEFINITA "SOGLIA DI ATTENZIONE"?**

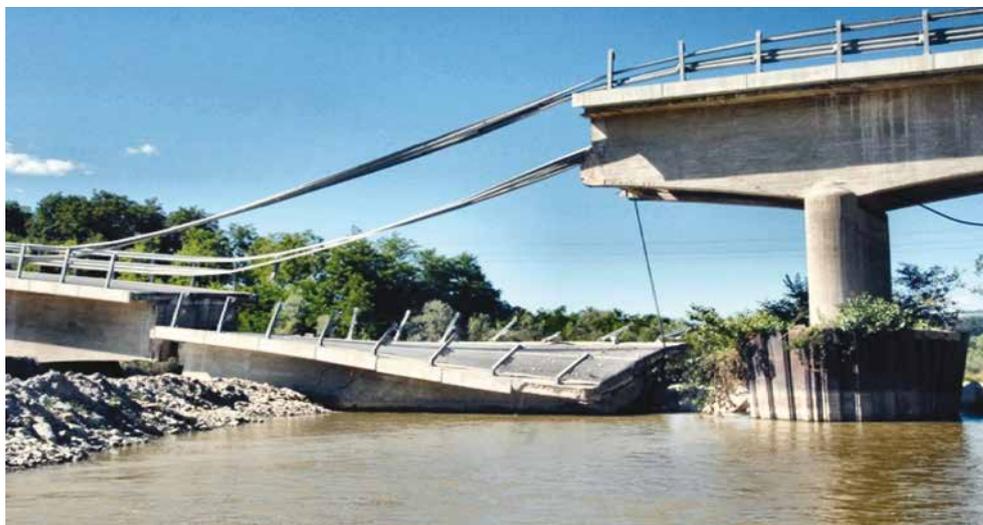
1. Il crollo del ponte Tanaro sulla S.P. 159

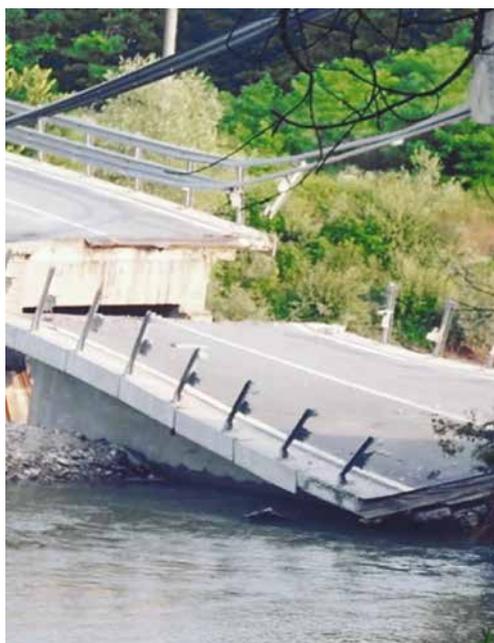
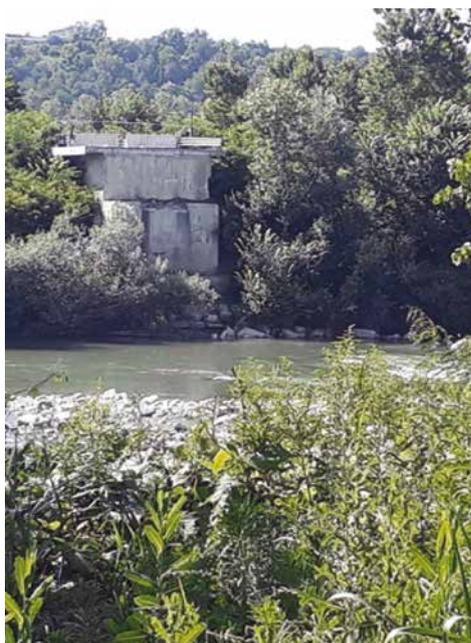
**4A e 4B.** Il ponte sul Tanaro, situato sulla S.P. 159 che è rimasta chiusa oltre dieci anni, è crollato nei pressi di Lequio Tanaro-Bassa-Monchiero nel 2010 (4A) e nel 2018 (4B). Nell'Aprile 2010 il ponte era stato chiuso al traffico veicolare a causa dell'individuazione di segni di possibili cedimenti nelle fondazioni del pilastro lato sponda orografica sinistra. Alla fine di Maggio, si erano tenuti due sondaggi per valutare l'erosione del piano di appoggio. Il 27 Giugno dello stesso anno il ponte è crollato. La zona era stata interessata dall'alluvione del 2006

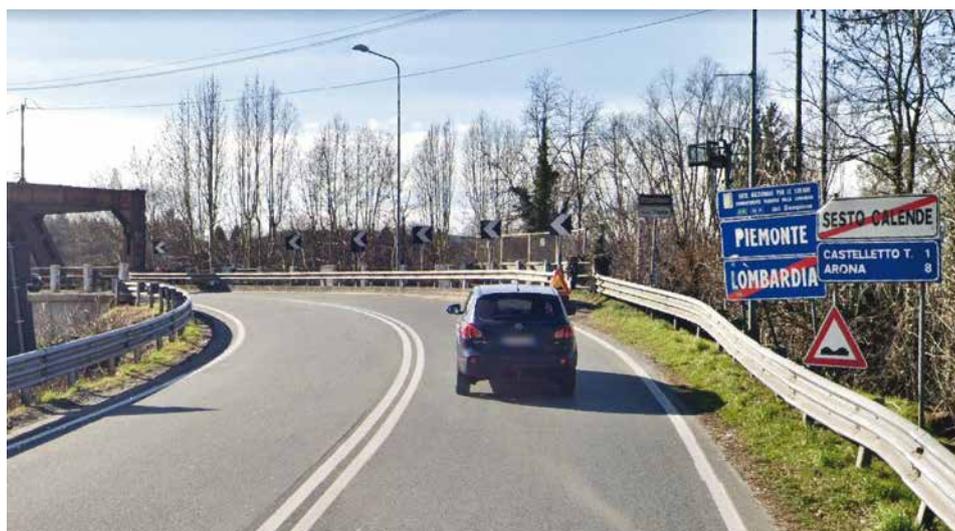
È una pratica errata che denota un livello di vulnerabilità del ponte già noto agli Enti proprietari dell'infrastruttura o comunque agli Organi di Polizia che ne hanno disposto il posizionamento.

**6.** Quello sul Ticino è un ponte ferroviario e stradale situato sulla S.S. 33 "del Sempione", nei pressi di Sesto Calende. Nel 2011 è stato posto il segnale Fig.II.1. (art. 85 "Regolamento di esecuzione e di attuazione del nuovo Codice della Strada" - art. 39 CdS) per presegnalare il cattivo stato di manutenzione e la pavimentazione irregolare nella corsia in direzione Ovest. La cosa non deve stupire: questo stesso segnale di "strada deformata" è presente sulle rampe di accesso di molti ponti. Il ponte è stato costruito nel 1952 con aiuti UNRRA (United Nations Relief and Rehabilitation Administration) degli stessi Alleati che, con il bombardamento del 3 Ottobre 1944, avevano distrutto il precedente ponte in ferro realizzato nel 1882. Nel 1868 esisteva un ponte ferroviario a traliccio in legno

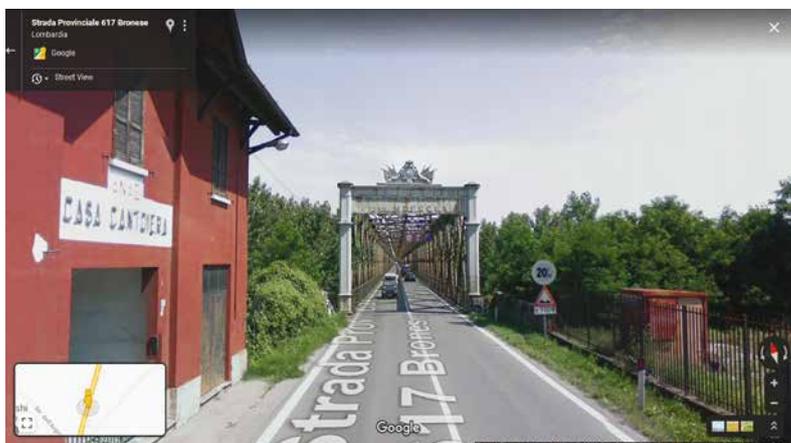
**5.** Il ponte della Becca, in cui il segnale di "strada deformata" era presente già nel 2008
