VIAL 131. Enero / Febrero 2020
ISSN 0329-1146. Distribución Internacional

El puente de Morandi colapsado en el puerto italiano de Génova: dinámica y causas

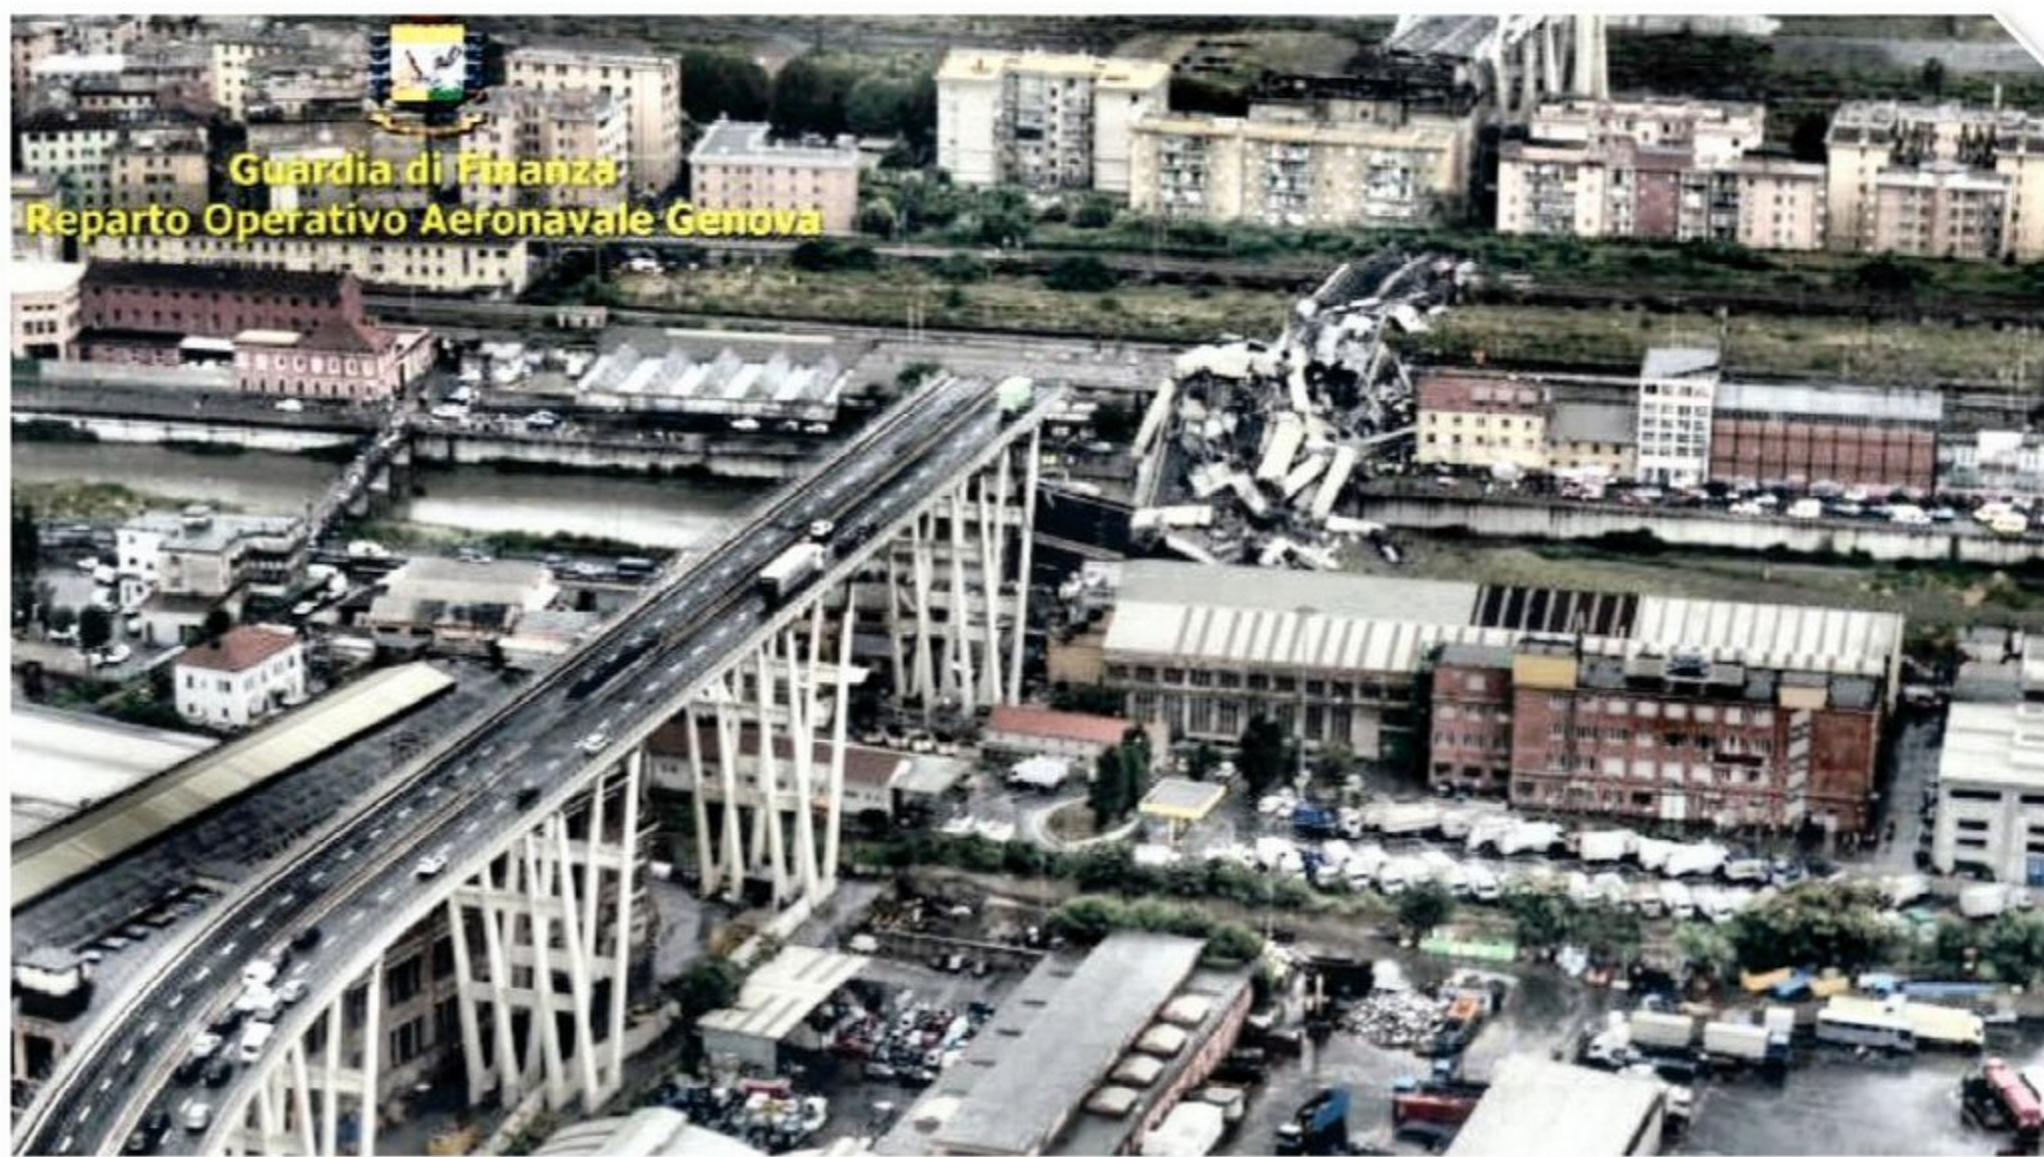
Fotografía desde el helicóptero del colapso del viaducto de Morandi en Génova.

El 14 de agosto de 2018, aproximadamente a las 11:36 hora local (09:36 UTC), durante una tormenta torrencial, una sección de 257 metros del Viaducto de Morandi colapsó.

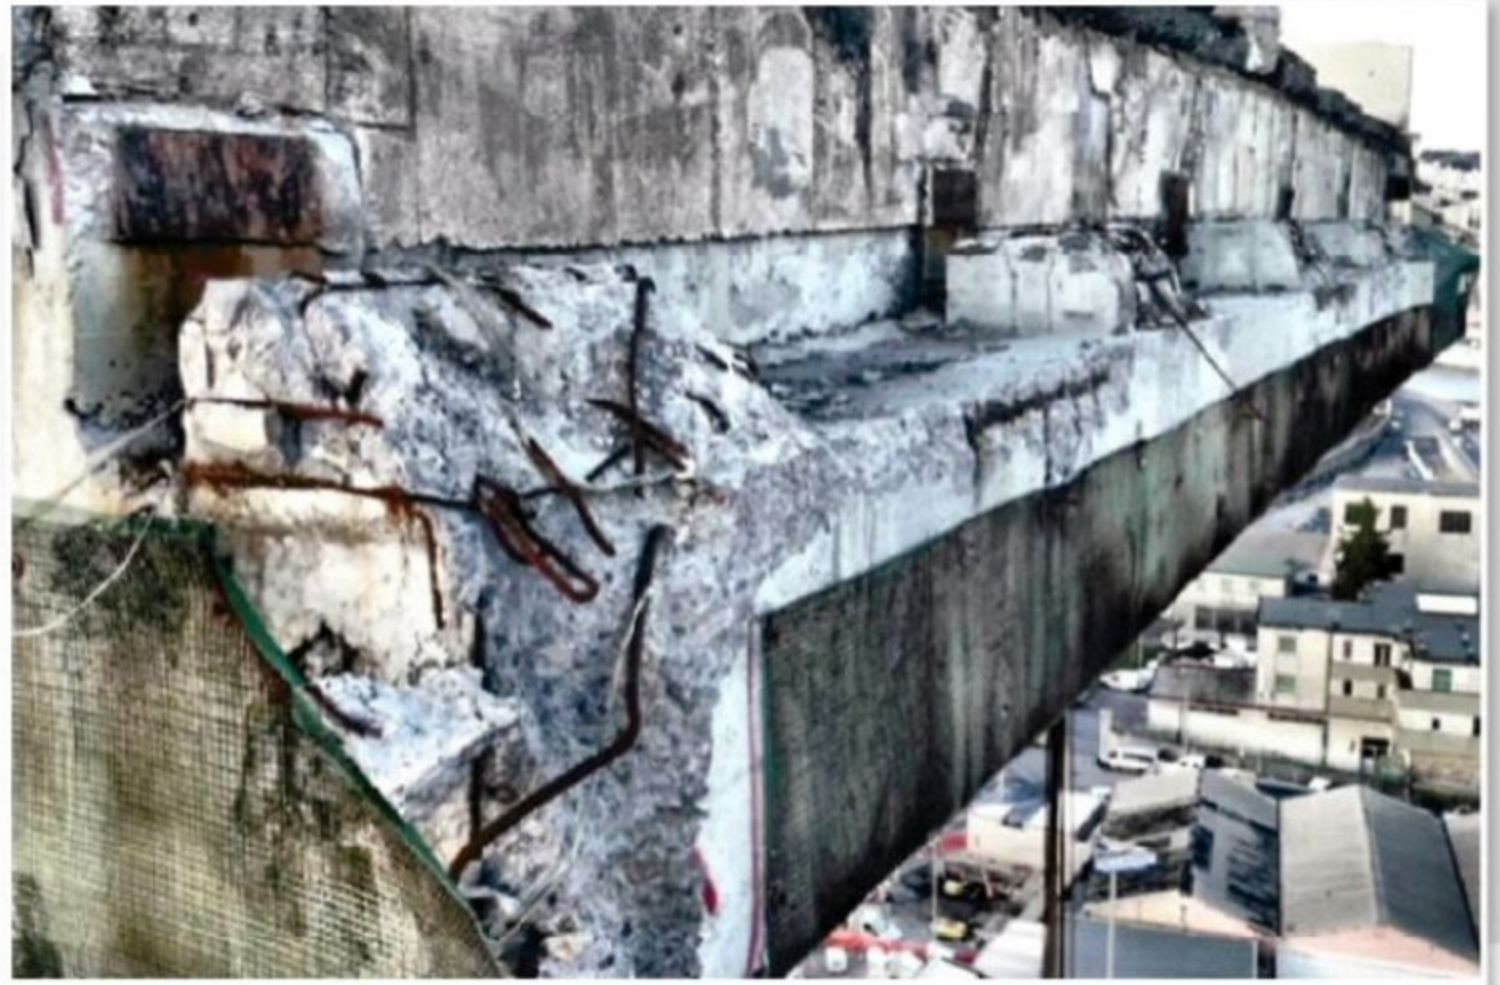
constituyen las varillas de unión (reducción de la superficie total de los cables del 10% al 20%). Se produjeron fugas importantes durante el período 2011-2016, posiblemente como resultado de la inundación del 4 de octubre de 2010. Pero el Viaducto de Morandi no está en la lista de intervenciones urgentes. Consecuencias: desprendimiento de la cubierta de hormigón, carbonatación y oxidación del refuerzo. Se han posado redes para evitar pérdidas materiales.

Desprendimiento de la cubierta de hormigón, carbonatación y oxidación de los refuerzos.

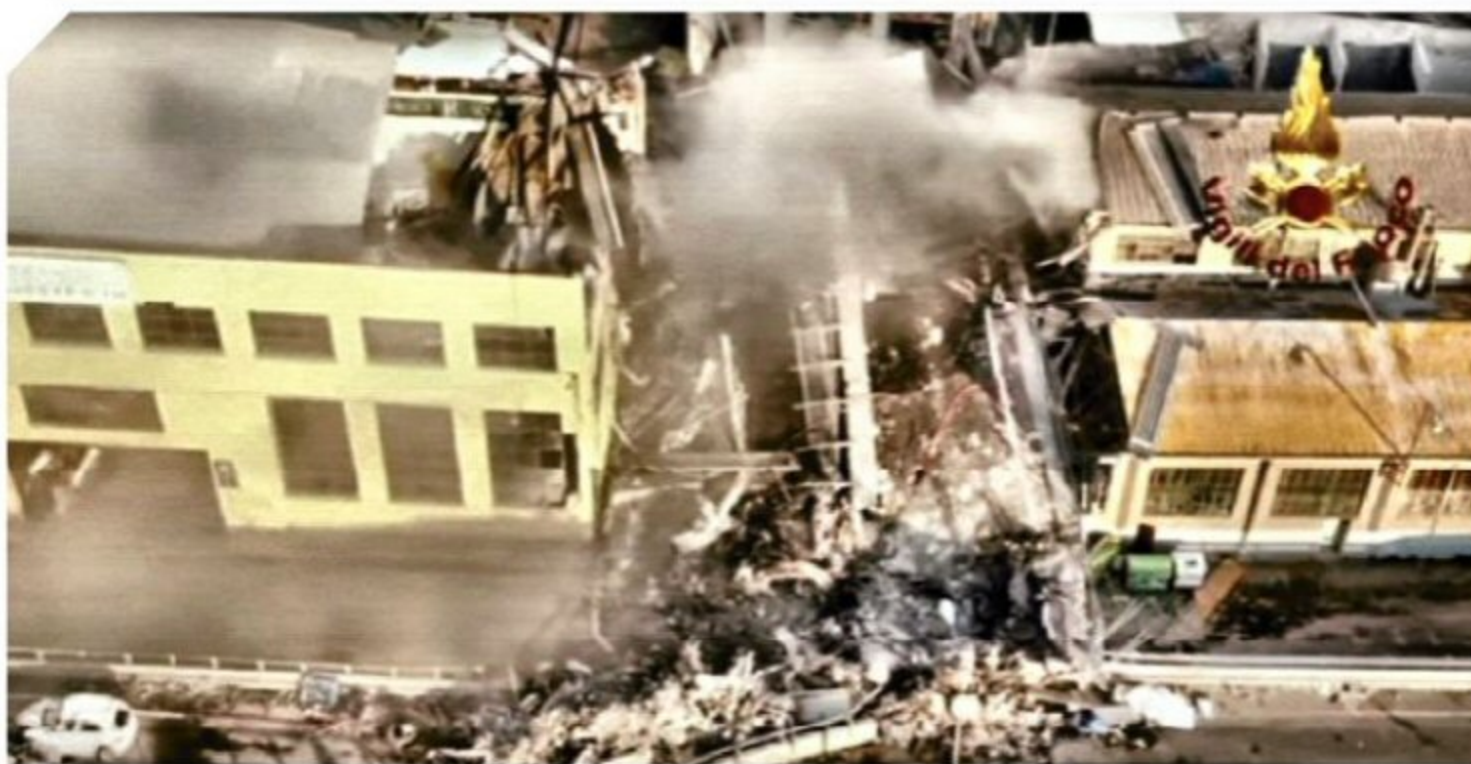
colectados presentados aquí como en un incidente de evidencia clásico no prueban que el colapso estructural sea la primera causa del colapso del viaducto. Los bomberos y muchos ingenieros encontraron inmediatamente signos de explosión. Las imágenes del 14 de agosto de 2018 fueron muy claras. Los bomberos viajan en una superficie cubierta de grava y pedregal de roca a través del área del viaducto de Polcevera en Cornigliano. También en esta área, los techos de algunos almacenes se derrumbaron bajo el viaducto de Morandi. Estos muestran una explosión: las ruinas son completamente diferentes de las encontradas en caso de colapso estructural. Dos colapsos distintos que ocurrieron en minutos. El primer colapso ocurrió en el lado de Cornigliano, un colapso que también dañó los hangares subyacentes.

Los bomberos y muchos ingenieros encontraron inmediatamente signos de explosión.

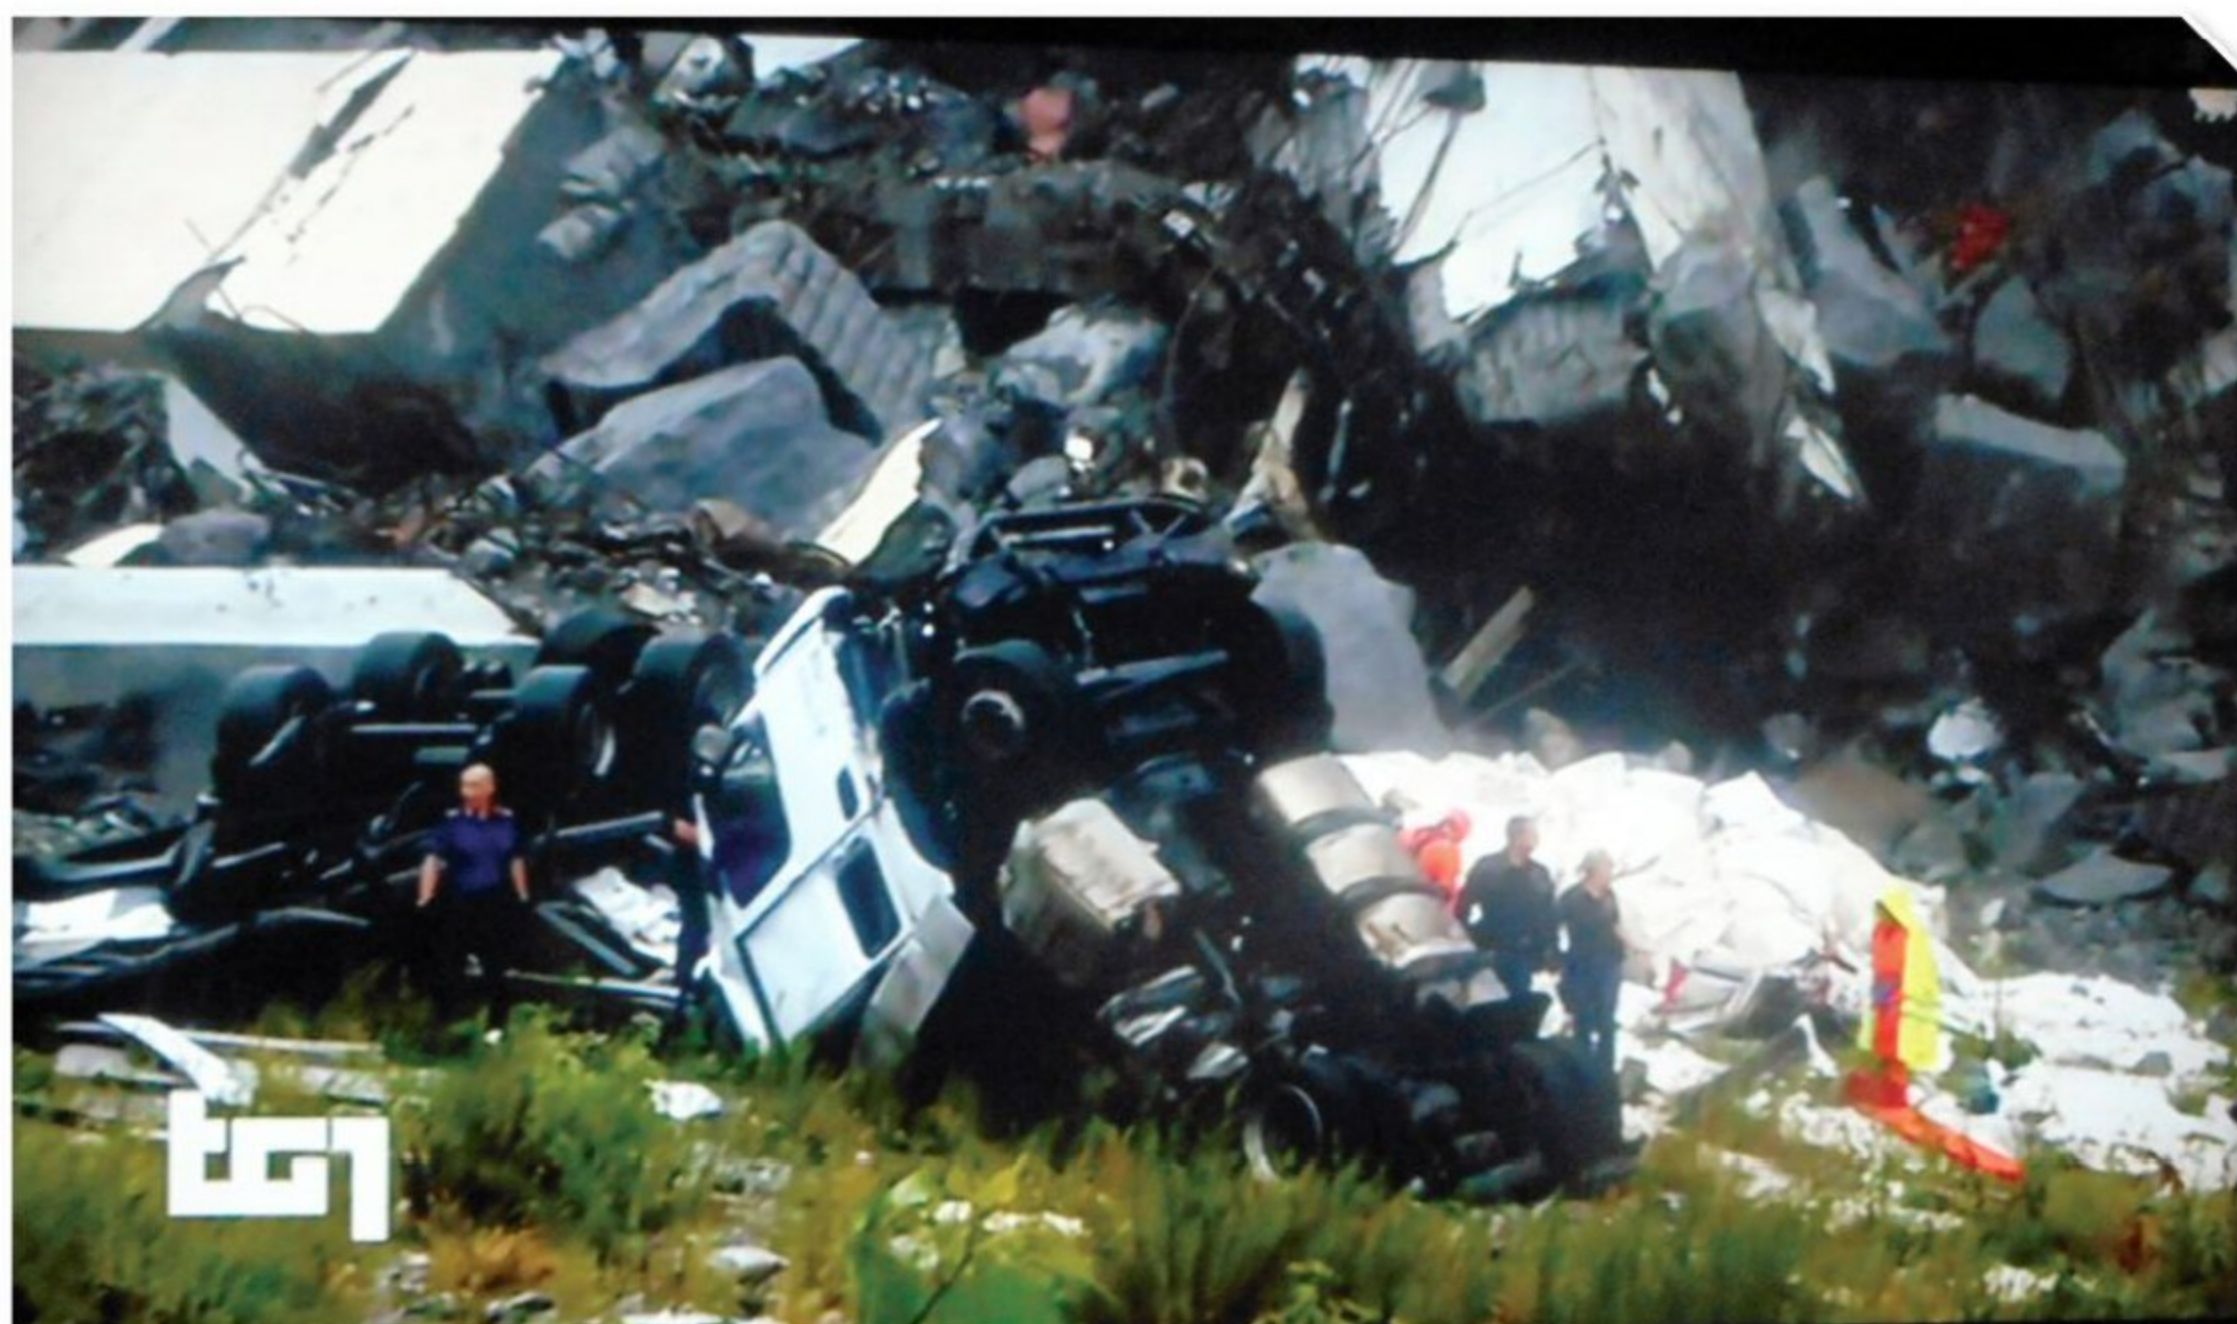
Sin apoyo, la parte restante del puente se suspendió por unos momentos en los tirantes de la estaca 9 que luego se derrumbó en ciertos momentos. En el suelo sigue siendo el tractor, habrá sido empujado y dejado caer en la explosión. El tanque está explotado y no podemos encontrarlo.

El tractor está ennegrecido. Un logo en la puerta del vehículo y nada más. Otro camión blanco cercano pero sin rastro del tanque. Un tanque de veinte metros de largo y que contiene un promedio de 41,000 litros de combustible o ADR ha desaparecido. Los colapsos suelen ser verticales. Pero en este caso, la explosión provocó una dinámica diferente y, por lo tanto, en la primera sección de la plataforma colapsada, el área afectada es más grande que la que se encuentra exactamente vertical del viaducto. La explosión fue una fatalidad terrible, un relámpago “stepper leader” le interesó al puente

El tractor del tanque entre los escombros del puente.
