## The assessment of seismic safety in the reconstruction of an ancient minaret according to original building technology

*Keywords: Minaret, seismic safety, reconstruction, masonry, behavior factor*

## L'esigenza della sicurezza sismica nella ricostruzione di un minareto con le tecniche costruttive della tradizione

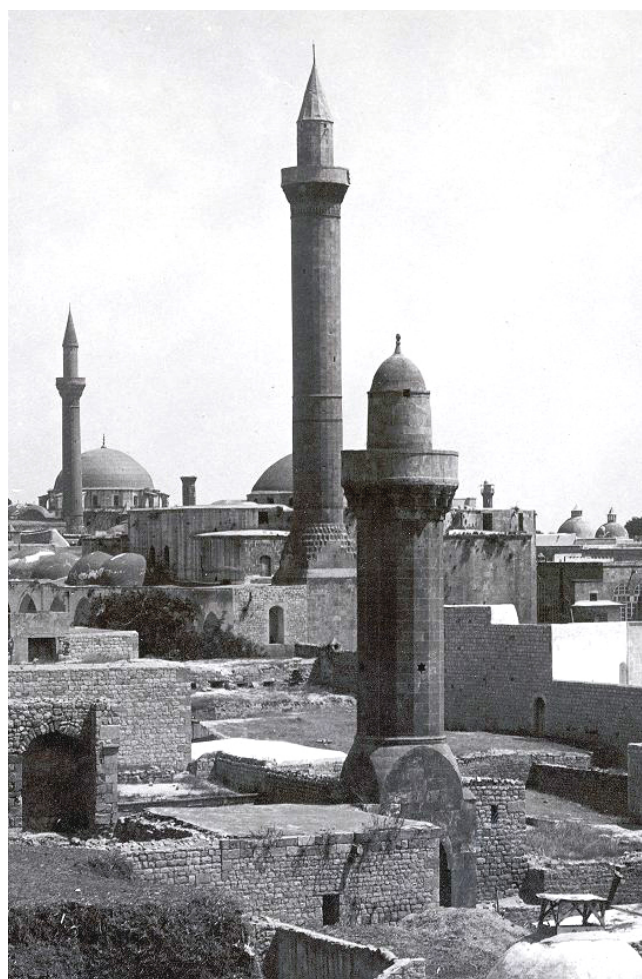
Figura 1. Proporzioni tipiche dei minareti.

Un primo aspetto caratteristico riguarda i valori dei rapporti di snellezza, che spesso risultano anche di molto superiori a quelli comu-

nemente in uso per torri e campanili in Italia e, in genere, nell'Europa Occidentale (Fig. 1). Con valori dell'altezza, infatti, normalmente compresi fra 20 a 50 m e della dimensione trasversale variabile fra 2,5 a 6 m, la snellezza può raggiungere rapporti dell'ordine di 1:15, circa doppi di quelli caratteristici della tradizione italiana (Hejazi, 2016).

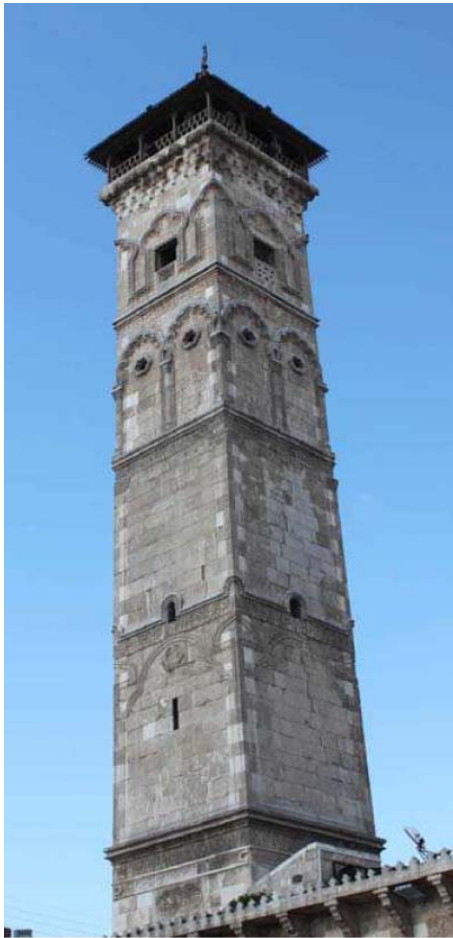
Figura 2. Il minareto di Umayyad prima della distruzione.

Il minareto (Fig. 2), che costituiva la parte più antica della moschea di Umayyad, fu costruito nel

1089 e rimase in piedi per oltre nove secoli, fino alla distruzione, avvenuta nel 2013 (Fig. 3).

Nello stile della Dinastia Umayyad, la sezione trasversale non era circolare ma quadrata. Nel corso della storia, il minareto aveva sperimentato diversi eventi drammatici: incendi (nel 1169, 1260, 1280), terremoti (nel 1169, 1179, 1822) e attacchi durante le guerre (Alafandi & Rahim, 2014).

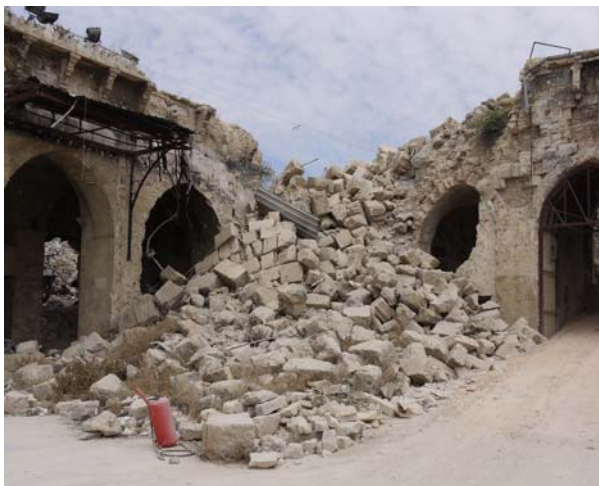
Figura 3. Le rovine del minareto.

Numerosi interventi di riparazione ebbero luogo nel tempo, modificando via via la struttura originale; un importante lavoro di restauro era stato effettuato fra il 1999 e il 2006, dovuto principalmente all'inclinazione prodotta da cedimenti del terreno. La distruzione, avvenuta nel 2013, venne attribuita ad un evento accidentale durante i bombardamenti sul campo, ma molto più verosimilmente fu intenzionale, come tipicamente accade nel caso di strutture che costituiscono un "falso obiettivo".

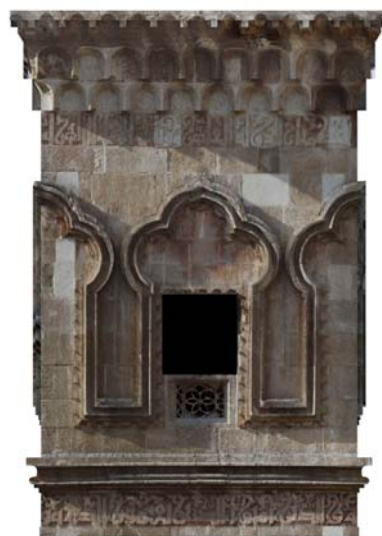
Figura 6. Un esempio del ricco apparato decorativo.

Come mostra la Fig. 6, era presente un ricco apparato decorativo, fortunatamente documentato sia da studi locali (Engineering Office, 1999) sia da un accurato rilievo, eseguito con avanzate tecniche di fotogrammetria sferica (Gussenmeyer & Khalil, 2017; Fangi & Wahbeh, 2013). Il minareto era stato classificato dall'UNESCO come Patrimonio dell'Umanità nel 1986.
