# Geomatica e conservazione: parametrizzazione di elementi unici e ripetuti

Geomatics and  
conservation:  
parameterization of unique  
and repeated elements

The paper aims to illustrate the first results of an ongoing experiment concerning the modelling of attics at the Sanctuary of San Luigi Gonzaga in Castiglione delle Stiviere. From the study, it emerged how the coordinates derived from the survey of a truss are of little use if they do not allow to understand how it works, and therefore, to transform it into a parametric system, adaptable to different cases and responding to the rules of construction technology. The parameterization effort of the trusses saw the coordinated contribution of the detector, the conservator, the structuralist, and the 3D modeller.

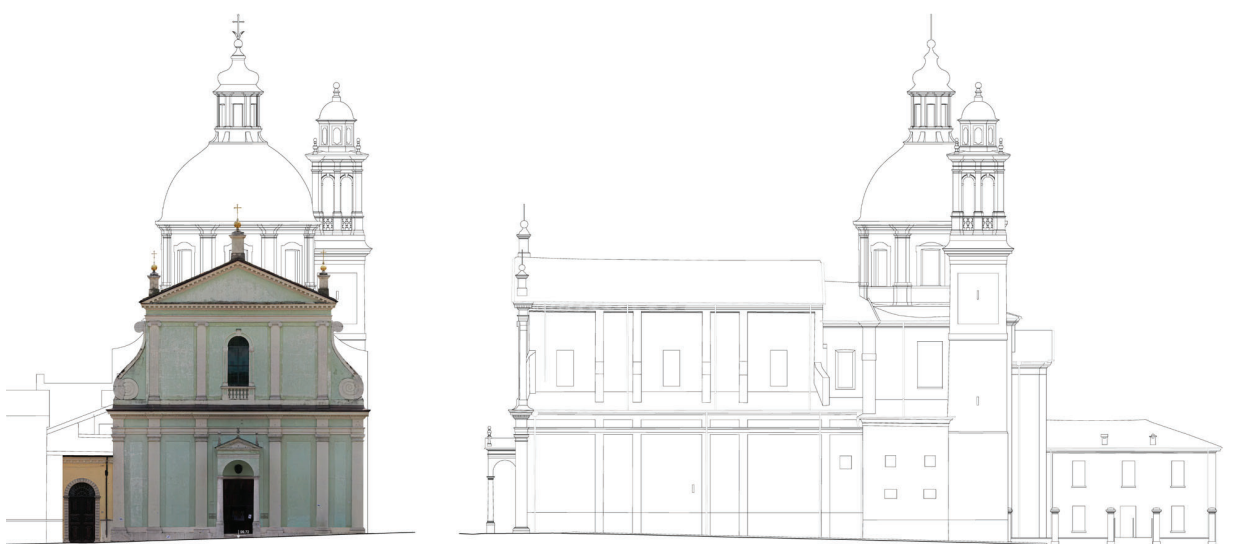
**02**  
Rilievo geometrico della facciata principale e laterale.  
*Geometric survey of the main and side facades.*

Il Santuario Basilica di San Luigi Gonzaga sorto a partire dal 1608<sup>5</sup> in Castiglione delle Stiviere<sup>6</sup> è un edificio religioso dedicato al Santo patrono mondiale della gioventù. La chiesa, che sorge al limite del lotto edificato adiacente al Collegio dei Gesuiti (FIG. 01) e costruito congiuntamente allo stesso, è frutto di un progetto dell'architetto Paolo Soratini<sup>7</sup>, strettamente legata alla tipologia gesuitica a pianta longitudinale con cappelle laterali<sup>8</sup> (FIG. 02).

The Basilica Sanctuary of San Luigi Gonzaga, built from 1608<sup>5</sup> in Castiglione delle Stiviere<sup>6</sup>, is a religious building dedicated to the world patron saint of youth. The church rose on the edge of the built lot adjacent to the Jesuit College (FIG. 01) and was constructed jointly with it. It was made according to the design by architect Paolo Soratini<sup>7</sup>, closely related to the Jesuit typology with a longitudinal plan and side chapels<sup>8</sup> (FIG. 02).

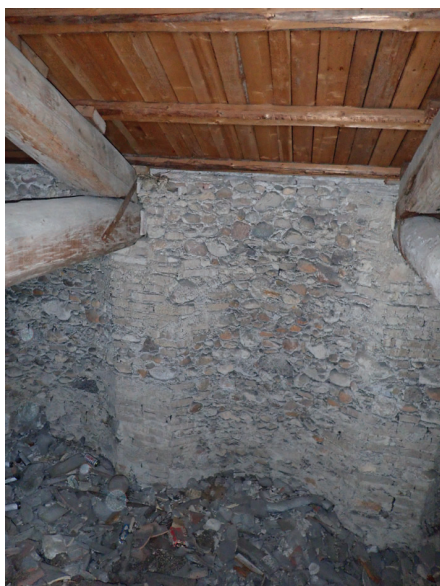
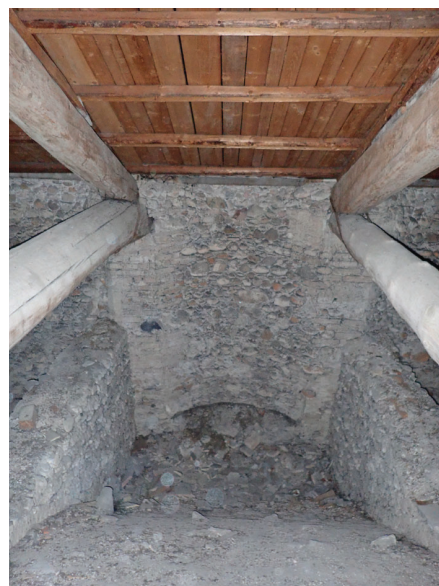
### 03 e 04

Variazione dello spessore murario della muratura perimetrale.  
*Variation of the wall thickness of the perimeter masonry.*

La struttura muraria non è di buona qualità ma è quella tipica del luogo (FIG. 03 e 04).

The masonry structure is not of good quality but is typical of the place (FIG. 03 and 04).

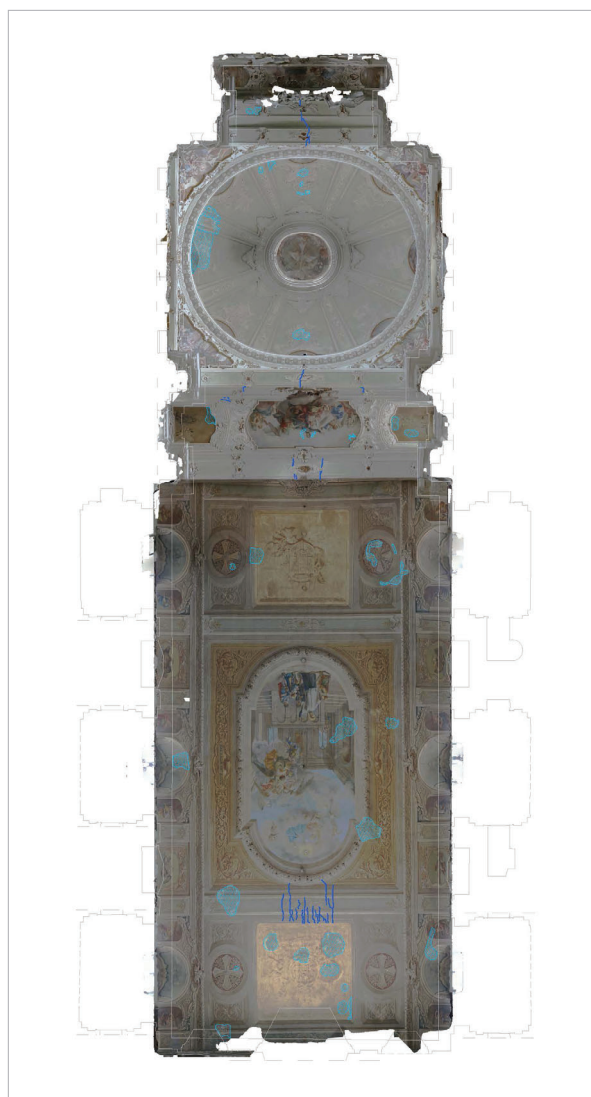
### 06

Rilievo delle patologie di degrado dell'intradosso della volta e del quadro fessurativo (Idea Studio).  
*Survey of the deterioration pathologies of the vault intrados and the cracking framework (Idea Studio).*

Poiché il quadro fessurativo non mostrava situazioni rilevanti, infatti era distribuito principalmente sulla volta con lesioni la cui natura era di carattere superficiale (FIG. 06), non si è ritenuto di dare spazio nel modello alla rappresen-

Regarding the crack pattern, there were no particularly worrisome situations. Cracks were mainly distributed on the vault; they were generally superficial, limited to the plaster, and only punctually structural (FIG. 06). Therefore, in the HBIM model, we decided not to give space to the represen-

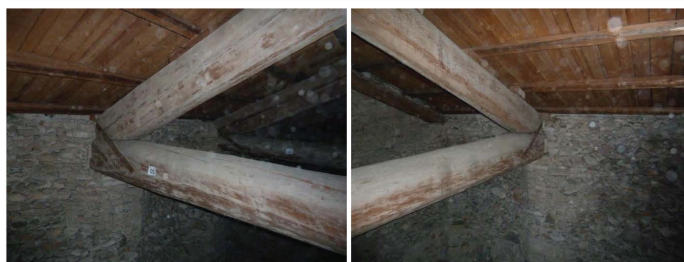
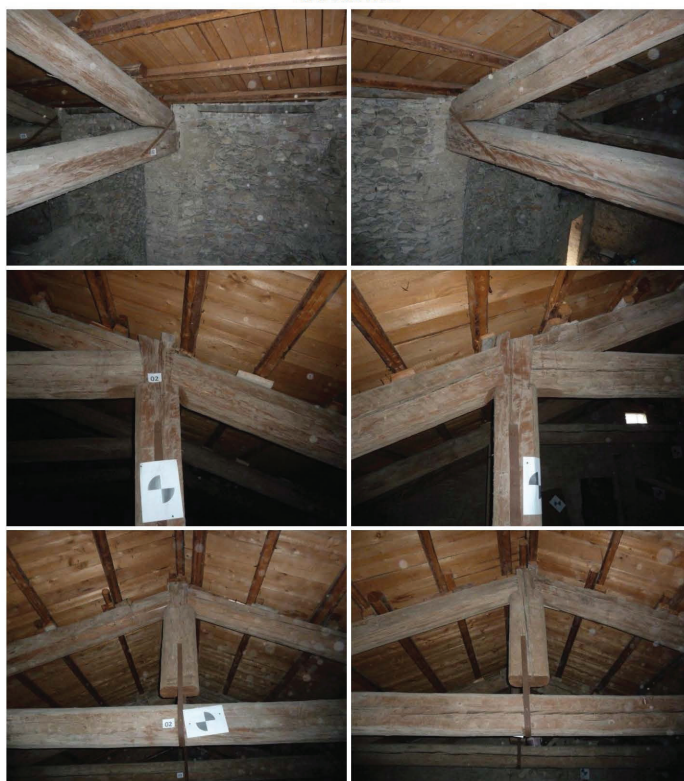
## 07

Rilievo fotografico delle capriate  
(Dott. Marco Sangalli).

Photographic survey of the trusses  
(Dr. Marco Sangalli).

La disponibilità di questo materiale documentale ha fatto nascere, già in questa fase di studio, l'idea che nel modello HBIM fosse necessario giungere ad un dettaglio tale da individuare ogni elemento costituente la capriata cui agganciare i dati puntuali disponibili (FIG. 07, 08 e 09).

the truss itself<sup>11</sup>. To better understand the state of preservation of the wooden structures, specialized investigations were carried out on each wood component of the truss<sup>12</sup> (FIG. 05). The availability of this documentary material gave rise, even at this stage of the study, to the idea that in the HBIM model it was necessary to identify each constituent element of the truss to which the available point data could be attached (FIG. 07, 08 and 09).

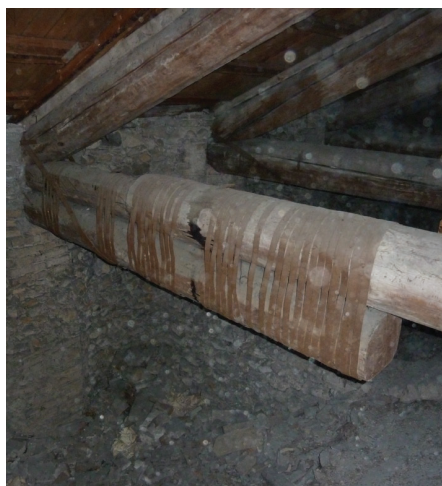
**10**

Rinforzo storico della capriata con regge metalliche.  
*Historical truss reinforcement with metal strapping.*

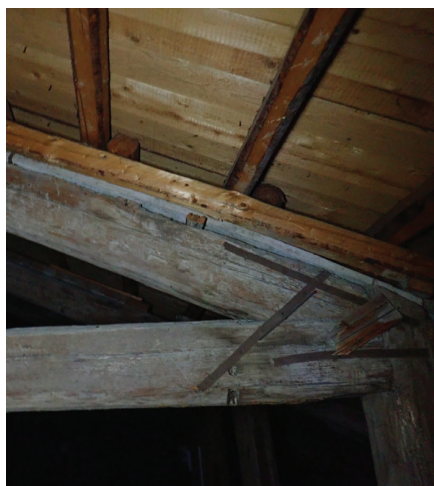
**11**

Rinforzo storico della capriata con regge metalliche: si nota come un elemento di complemento del rinforzo sia rotto.  
*Historical reinforcement of the truss with metal braces: it can be seen that a complementing element of the reinforcement is broken.*

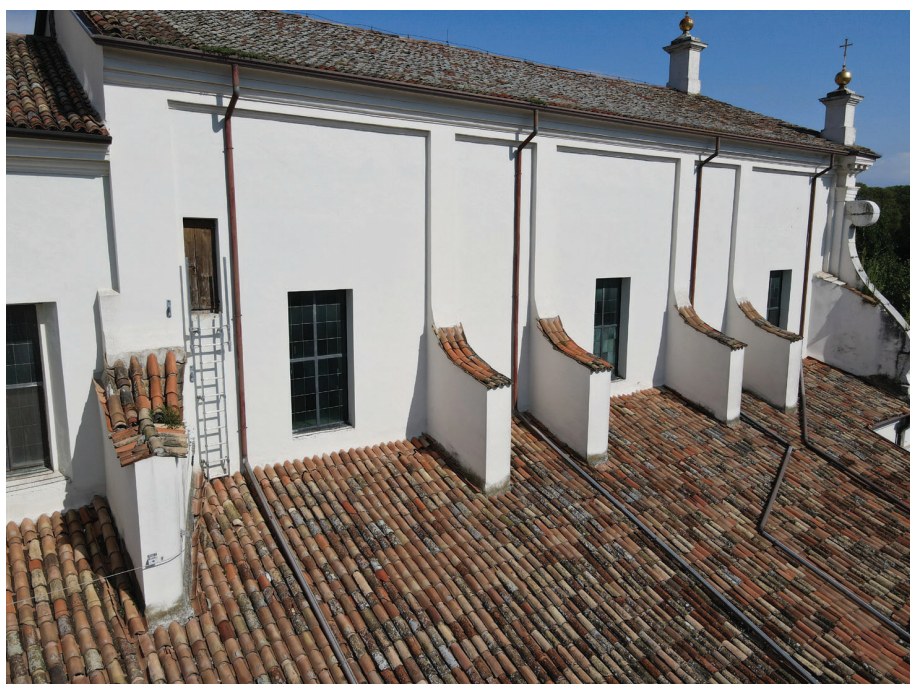
## 12

Linea vita per raggiungere il sottotetto.  
*Lifeline to reach the attic.*

Al fine di poter ottenere idonee informazioni sullo stato di conservazione e delle patologie di degrado, si è condivisa la necessità di procedere, per l'intero edificio, ad un'articolata attività di rilievo, sia dal punto di vista geometrico che strutturale, non essendo disponibile né in formato digitale né cartaceo. Propedeutico al rilievo è stato posizionato un sistema composto da scale e linee vita certificate che, garantivano la possibilità di raggiungere il sottotetto in sicurezza<sup>15</sup> (FIG. 12).

To obtain suitable information on the state of preservation and degradation pathologies, we decided to proceed, for the entire building, to an articulated survey activity, both from the geometric and structural point of view, which was not available either in digital or paper format. Preparatory to the survey, a system consisting of certified ladders and lifelines was placed, which ensured that the attic could be reached safely<sup>15</sup> (FIG. 12).

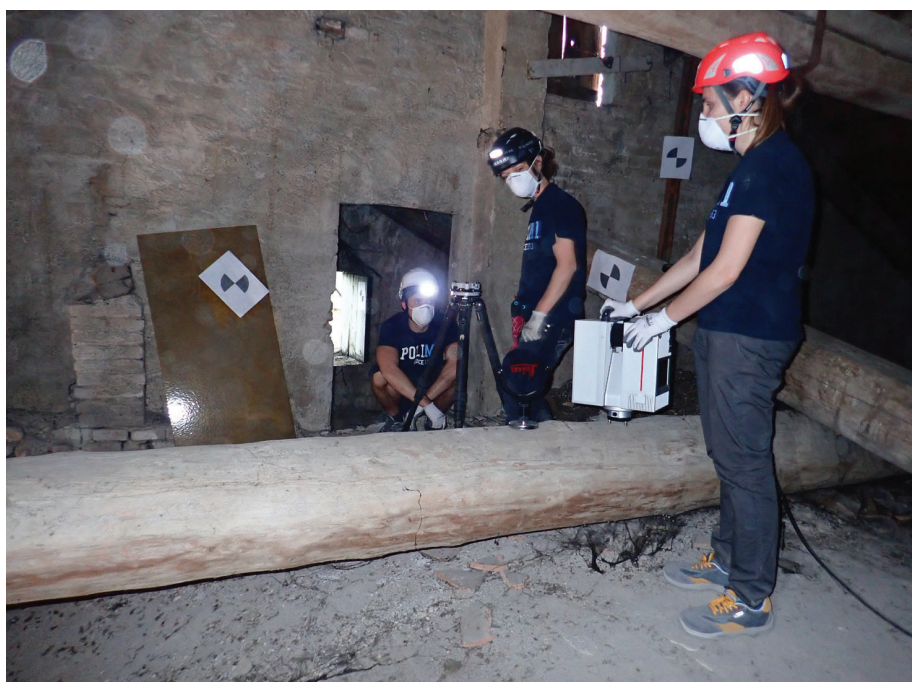
**13**  
Rilievo del sottotetto.  
*Survey of the attic.*

Proprio per il tipo di intervento si è preferito rilevare l'intera chiesa con metodi e finalità diverse. L'intervento sulle coperture, infatti, non può esulare da una conoscenza dell'intero edificio in quanto sono da tenere in considerazione non solo gli elementi della copertura (sistema di capriate) ma anche le interazioni che vengono stabilite con gli altri elementi (la struttura muraria, le volte, il manto di copertura) (FIG. 13).

The survey of the entire church was done with different methods and goals, according to the specific needs. The intervention on the roofs cannot be exempt from a knowledge of the whole building since not only the elements of the roof itself (truss system) but also the interactions with the other elements (the masonry structure, the vaults, the roof covering) are to be taken into account. We decided to acquire all the interior and exterior masonry of the main body (leaving out the outbuildings) and the main hall of the church (main nave and apse) separated from the attic only by the vault (FIG. 13).

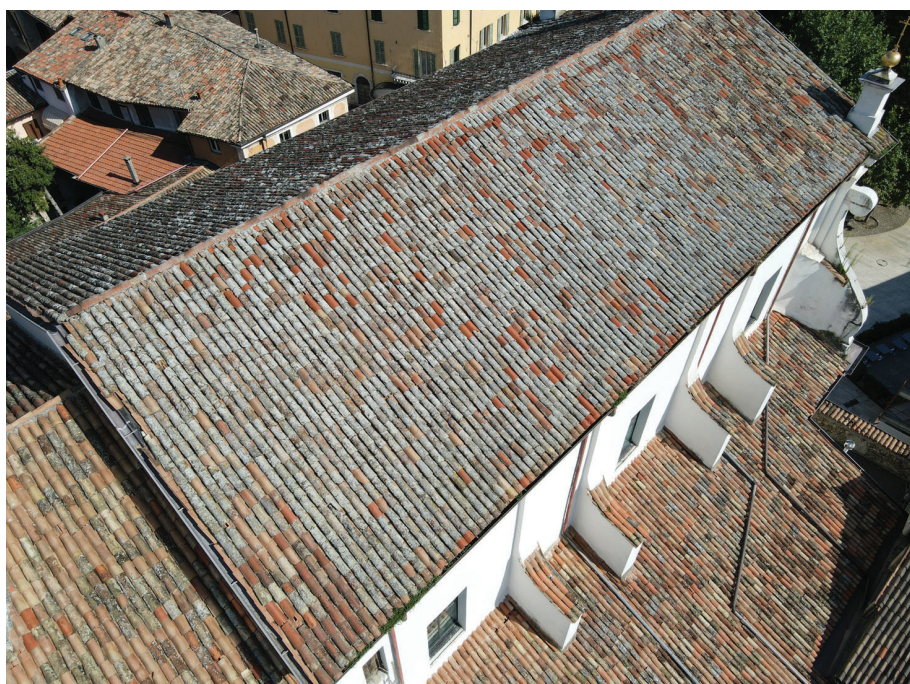
In the interior, especially for attics, we chose to work with lower scan resolutions (12 mm at 10 meters - Medium), but higher numbers.

The lower resolution of the single scan was compensated by the multiple scans we did, thus obtaining a cloud of the attic that was nonetheless dense, ensuring that each element was detected from different positions, avoiding shaded areas. Due to the difficulties of reaching the attic with the

scansioni realizzate sono state registrate tra loro con un algoritmo di tipo ICP (Iterative Closest Point) all'interno del software Leica Cyclone e, solo al termine, l'intero blocco di scansioni è stato georeferenziato sulla base della rete topografica. L'interno della chiesa, necessario per estrarre lo spessore delle murature, lo spessore della volta e verificare la corrispondenza degli elementi architettonici (tra sottotetto e aula principale) è stato acquisito in 5 scansioni. Per completare il rilievo geometrico, si è scelto di utilizzare un drone, utile per rilevare il manto di copertura ed elementi della cupola principale, nascosti nelle scansioni laser-scanner (FIG. 14). L'acquisizione fotogrammetrica è stata sviluppata in più voli utilizzando foto nadirali (per il manto di copertura), foto orizzontali (ortogonali alle murature perimetrali – per l'acquisizione delle parti alte delle facciate) e foto inclinate per collegare i due precedenti set di fotografie. Per l'acquisizione è stato utilizzato il drone Mavic 2 Pro con sensore Hasselblad L1D-20c per ottenere immagini a 20 Mpixel. Le immagini sono state elaborate con il software Agisoft Photoscan (oggi Agisoft Metashape) e sono state georeferenziate nel sistema di riferimento topografico mediante *target* a scacchiera bianco neri posizionati a terra e punti architettonici nelle parti alte della basilica. Al termine del processo è stata estratta la nuvola di punti colorata ad alta risoluzione e l'ortofoto dall'alto della chiesa, con un GSD pari a 5 mm sul manto di copertura. Al termine della fase di acquisizione dati, dunque, i modellatori in Revit hanno avuto a disposizione quattro set di dati, tutti nel medesimo sistema di riferimento:
