Restauro dell'architettura
Per un progetto di qualità

3. Conoscenza per il progetto

La diagnostica strumentale come fondamento della conoscenza per il progetto di restauro e manutenzione

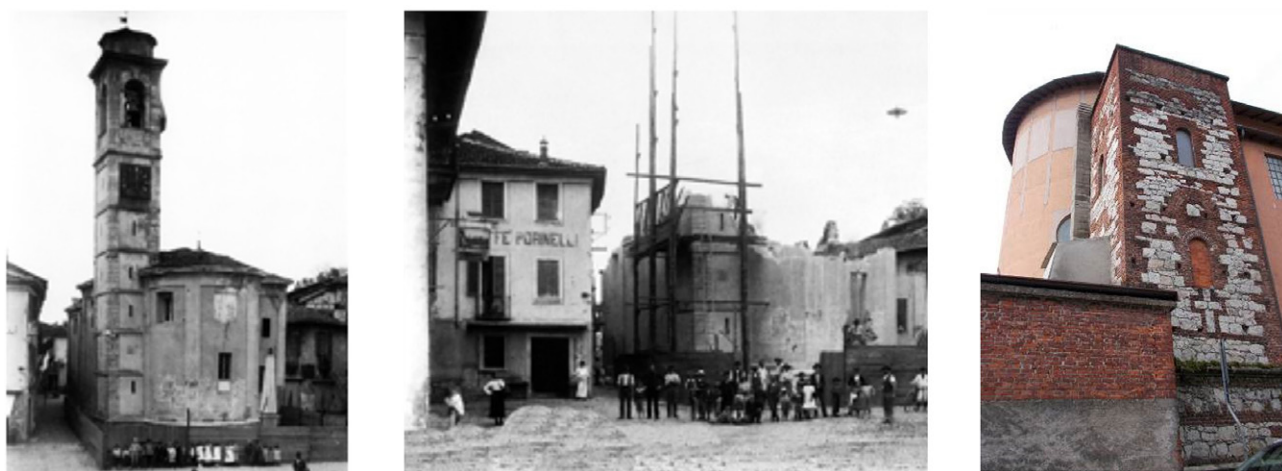
Fig. 2. Sesto Calende (VA), Chiesa di San Bernardino. 2a e 2b, demolizione dell'antica chiesa di San Bernardino del XV secolo nel 1904 (elab. E. Varalli 2001); 2c, campanile incompiuto della nuova chiesa (foto G. Cardani 2018).

Ne è esempio la chiesa di San Bernardino a Sesto Calende (VA), città sita all'emissione del fiume Ticino dal Lago Maggiore. L'attuale chiesa è stata eretta nel 1905, sostituendo un edificio più antico risalente al XV sec., demolito nel 1904 (Fig 2a, 2b) per ragioni viabilistiche, adducendo alla sua vetustà e ai dissesti strutturali manifestatisi con evidenti quadri fessurativi murari e fuori piombo del campanile. Il nuovo edificio, edificato in forme più grandi poco più a monte, è manifestato già in fase di erezione dagli stessi fenomeni di dissesto dell'edificio demolito. Un progetto di qualità in analoghi contesti non può prescindere da un'accurata conoscenza del territorio e della sua storia, oltre che da una accurata campagna di indagini diagnostiche di natura geotecnica che avrebbero potuto evidenziare che le criticità derivavano da cause indipendenti dalla tipologia architettonica e dai materiali impiegati. Lo dimostra il campanile, la cui costruzione in addossamento all'abside è stata interrotta (Fig 2c) ed è oggi monito alla negligenza con cui le criticità del contesto, dovute alla natura alluvionale e morenica del terreno, pur provate, sono state recepite⁴.

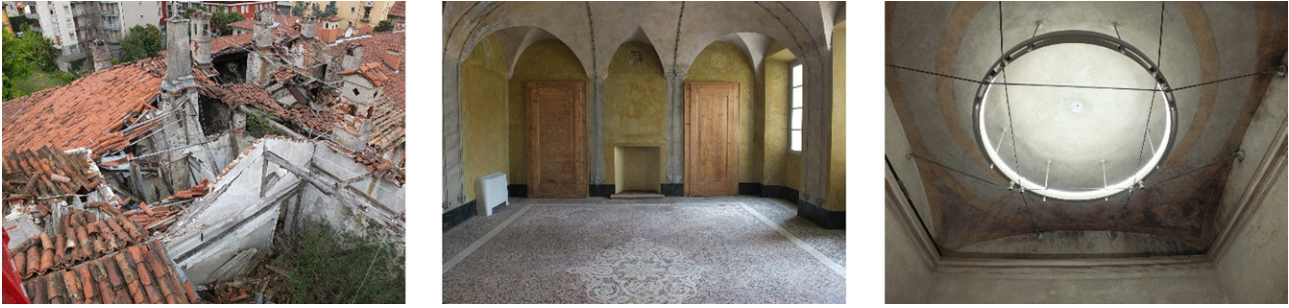
Fig. 3. Villa Simonetta a Verbania. 3a, condizioni della villa ad inizio cantiere (foto P. Bassani 2019); 3b, Sala neogotica a fine lavori con la tecnica dell'arco armato intradossale e il restauro delle superfici; 3c, vista del Lampadario armato (foto P. Bassani 2022).

Per Villa Simonetta, invece il lungo periodo di abbandono aveva comportato estesi crolli di parte della copertura, mettendo in dubbio la possibilità di recupero delle volte in muratura e degli intonaci di tutta l'edificio (*Fig. 3a*). Le superfici interne ed esterne, sottoposte a percolazione d'acqua meteorica, evidenziavano fenomeni estesi di efflorescenze saline e patine biologiche, con danni alle decorazioni. Le analisi chimiche e petrografiche hanno evidenziato la presenza di leganti magnesiaci, tipici della zona dei laghi, impiegati negli intonaci e nelle finiture a marmorino, indirizzando il progetto verso una ipotesi conservativa sostenuta dalla buona tenacità e qualità degli impasti, nonostante le condizioni di conservazione pessime. L'alto tenore d'umidità presente nelle murature e negli ambienti interni alla villa non ha consentito indagini termografiche per la ricognizione delle volte, optando quindi per l'ispezione diretta mediante indagine endoscopica; sono stati rilevati spessore e tecniche costruttive delle volte presenti, assieme alle modifiche intervenute al variare delle occupazioni e delle destinazioni d'uso. Le volte, rinforzate all'origine da catene in ferro e su ampie sezioni murarie, si sono rivelate ancora in buone condizioni.

La soluzione è stata applicata in accordo alla possibilità di lavorare sulla superficie intradossale o estradossale della volta e, dove è risultato impossibile in entrambe le zone, si è elaborata la soluzione definita del 'lampadario strutturale', ossia una tenso-struttura con quattro cavi applicata a vista all'intradosso, sostenente un anello centrale in acciaio dotato di striscia a led (*Fig. 3a, b, c*). Anche in
