Damage assessment for architectural heritage: the Cavallerizza Reale complex in Turin

Francesca Torrieri*, Alessandra Oppio**, Marco Rossitti***

case study concerning the assessment of fire, lack of maintenance, and occupation damages for the 'Pagliere' buildings, located within the building complex 'Cavallerizza Reale' in Turin, which is included in the Unesco World Heritage list. Thanks to the specificities and the historical-architectural significance of the properties under analysis, this case study provided an interesting reflection on the methodological approach for the total damage assessment, given by the sum of its three different components: fire damage, lack of maintenance damage, and abandonment damage. Based on the discussion of the results, the paper proposes some possible insights for future research focusing on assessing architectural heritage damages.

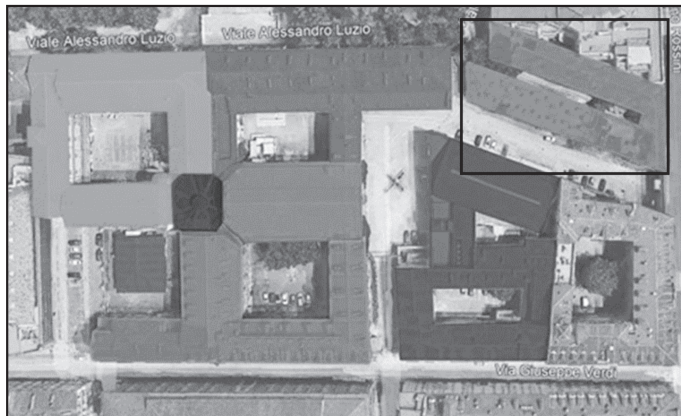
Figure 1 - Pagliere property within the Cavallerizza Reale complex.

property, located in the north-eastern part of the Cavallerizza Reale building complex in Turin (Fig. 1).

The Pagliere property comprises two elongated buildings, which are obliquely arranged to the main planimetric direction of the complex and are divided by a narrow courtyard. Their construction dates back to the beginning of the 19th century. They show a masonry structure at sight with wooden flooring and covering, which express traditional construction techniques in Piemonte Region. The Pagliere property, in its current state, is not accessible due to the damages suffered in the last decades. More in detail, the most severe damages (to the wooden covering structures and, to a limited extent, to the masonry walls) were determined by three fire events that, starting from 2014 (30 August 2014, 9 June 2016, 21 October 2019), have strongly affected the property with severe consequences for its conservation. In this regard, it is worth mentioning that one of the two buildings has no covering to protect the masonry walls and the floorings, whose conservation state, thus, continues to be undermined.

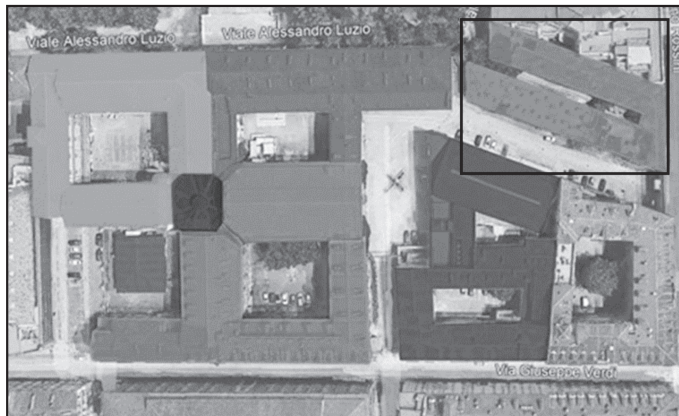
Figura 1 - Planimetria della Cavallerizza Reale con individuazione degli edifici delle Pagliere.

nord-orientale del complesso della Cavallerizza Reale di Torino (Fig. 1).

Le Pagliere si configurano come due corpi di fabbrica a pianta allungata, con una disposizione obliqua rispetto alle direttrici planimetriche del complesso, separati da uno stretto spazio cortilizio interno. Databili entrambi alla prima metà del XIX secolo, essi presentano una struttura in muratura a faccia vista con orizzontamenti e coperture lignee, espressione delle tecniche costruttive tradizionali piemontesi. Le Pagliere, allo stato attuale, non risultano accessibili, a causa dei danni subiti negli ultimi decenni. Nello specifico, i maggiori danni (alle strutture lignee di copertura e, in misura ridotta, alle murature) sono stati determinati dai tre incendi che, a partire dal 2014 (30 agosto 2014, 9 giugno 2016, 21 ottobre 2019), hanno colpito ripetutamente i corpi di fabbrica, con conseguenze gravi per la sua conservazione. A tal proposito, basti pensare che l'edificio inferiore risulta completamente privo di una qualsiasi copertura, ancorché provvisoria, che possa proteggere le murature e i solai, compromettendo ulteriormente lo stato di conservazione.
