# Analisi di una struttura complessa in muratura: la volta ad ombrello della *camera picta* di Castel Masegra a Sondrio

Analysis of a complex masonry structure: the umbrella vault of the *camera picta* in Masegra Castle, Sondrio

**intrecci** anno I (2022) n. 2  
ISSN 2974-8577  
DOI: 10.57639/SIRA.INTR0203

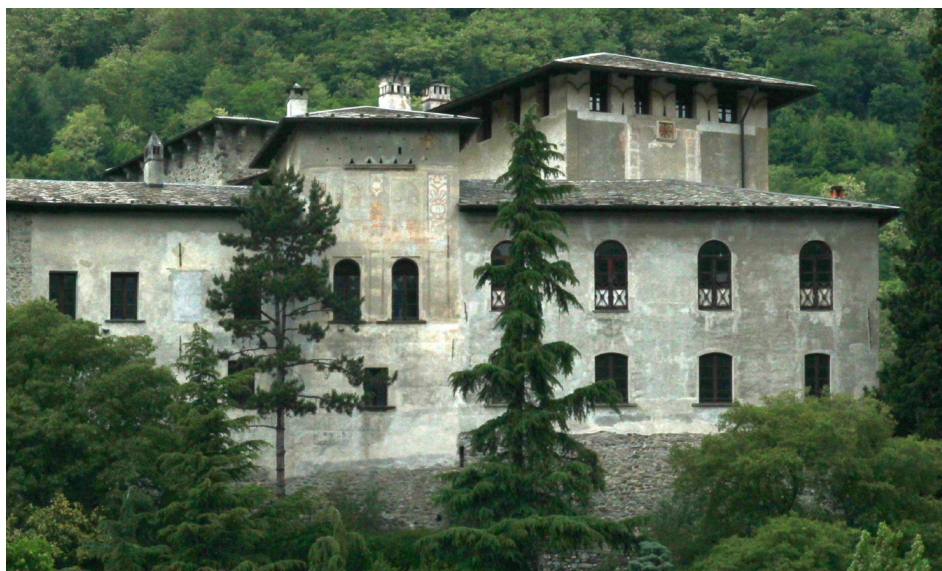
**03**

Vista della torre colombaia lungo il lato sud del castello (foto D. Oreni, 2016).

La *camera picta* collocata lungo il lato sud della collina, al piano primo della torre detta colombaia (FIG. 03), risale appunto al XVI secolo e il ciclo di affreschi che ospita, ispirati ad alcuni episodi tratti dall'*Orlando Furioso*, voleva

The *camera picta*, placed on the first floor of the dovecote tower (FIG. 03), is dated back to the 16<sup>th</sup> century with its frescoes cycle, inspired by some episodes from the poem Orlando Furioso, was created to celebrate the origin of the family lost in the myth: the De Capitanei boasted a legendary descent from Orlando's cousin, Viviano, and the Beccari family wanted to legitimate their blood and their succession to the previous owner of the castle after the wedding of Jacopina De Capitanei with Antonio Beccaria. It is part of a body located in the south wing of the building. The small room with the square plant of the *camera picta* should be a private space, covered by the umbrella vault decorated with the frescoes (FIG. 04), recalling some scenes from Ariosto's poem published in 1516. The 16 painted groins of the umbrella vault were decorated with motives reproducing stone moldings between the ribs, painted tondos with simple and polylobed shapes where the eight scenes from the romance are displayed. Other scenes, three on each side, are reported into the lunettes on the walls. Along the walls other traces of geometrical decorative motives were discovered.

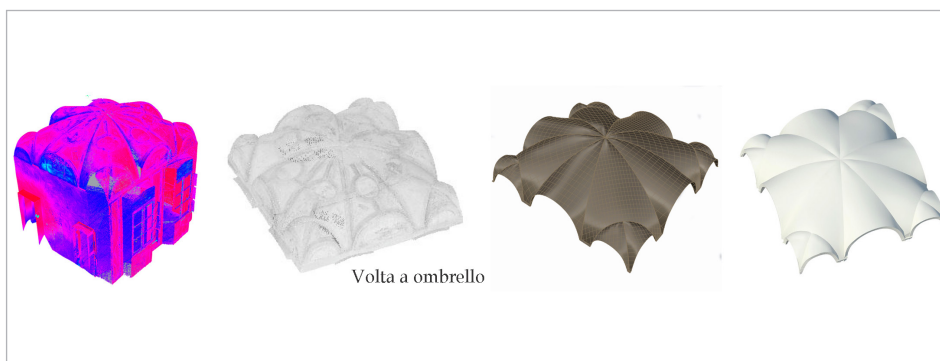
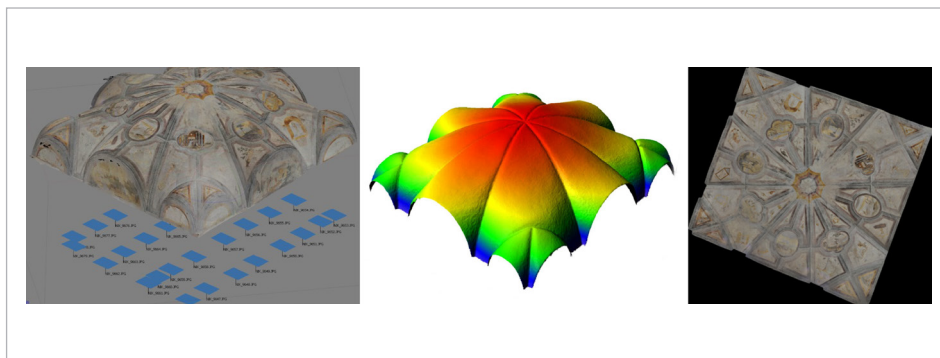
## 07

Ricostruzione della superficie affrescata della volta mediante fotogrammetria (immagine di L. Barazzetti, 2016).

*Deconstruction of the frescoed surface through photogrammetric technique (image by L. Barazzetti, 2016).*

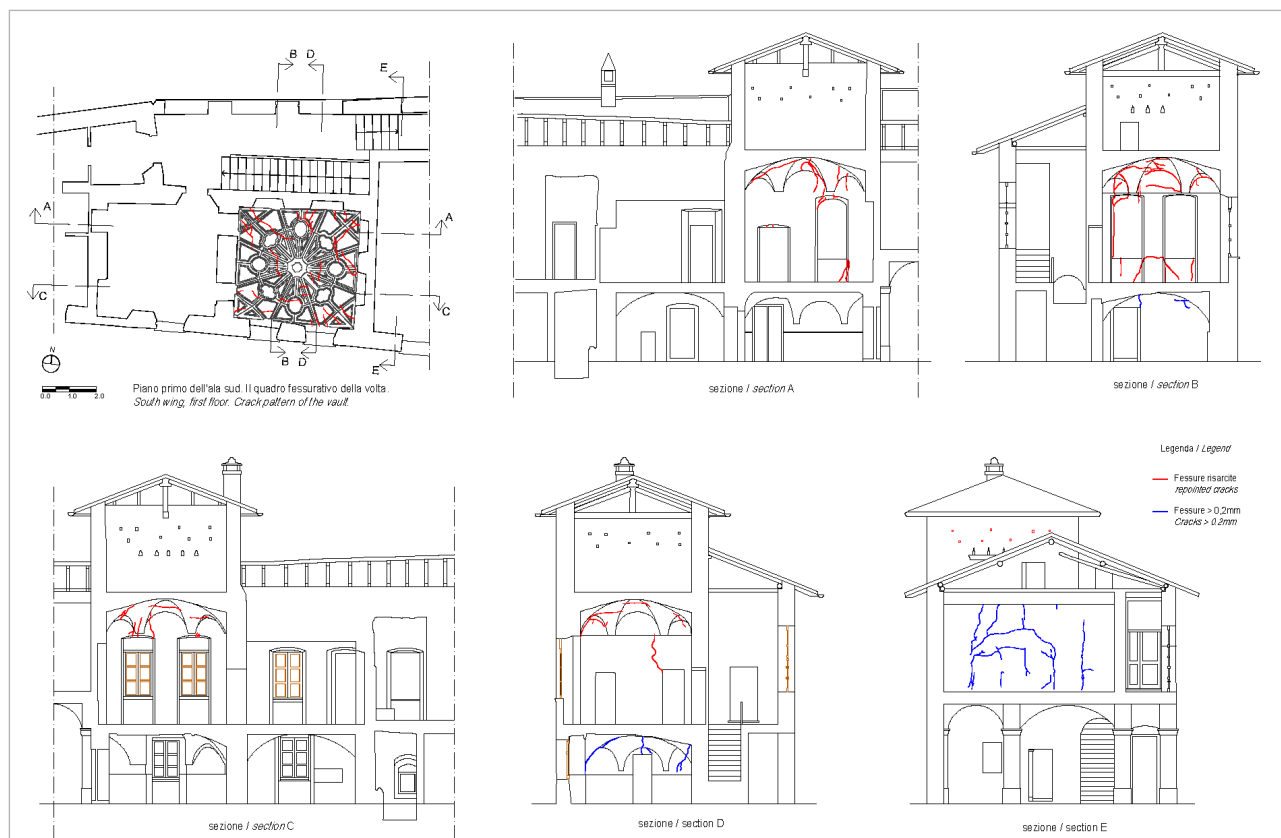
Dettagli delle fessurazioni risarcite degli architravi delle aperture al di sotto della volta (foto di L. Cantini, 2019).

*Details of the cracks observed in the architraves of the openings under the vault (picture by L. Cantini, 2019).*

Dall’osservazione delle principali ristilature messe in opera per riparare le fessure è possibile notare come quelle più estese interessassero gli archi al di sopra delle aperture e come da questi le fessure si propagassero agli spigoli delle lunette soprastanti (FIG. 08). Sulla volta, le fessure attraversano trasversalmente alcuni dei costoloni, mettendo in evidenza la separazione tra le unità fondamentali riconducibili alle sequenze di archi paralleli che costituiscono le 8 unghie ad essi appoggiati. Più singolare risulta invece la concentrazione di fessure in prossimità degli spigoli della volta: queste avevano un andamento tendenzialmente parallelo a quello dei costoloni diagonali.

Observing the development of the main repointed cracks, the most extended ones were concentrated on the arches on the openings, arriving at the edges of the overlaying lunettes (FIG. 08). On the vault, several cracks are crossing the groins transversally, marking the separation between the fundamental units of the structure, referable to the sequence composed by the parallel arches constituting the 16 spherical wedges. Other cracks are concentrated at the corners of the vault, with a development following the direction of the diagonal groins.

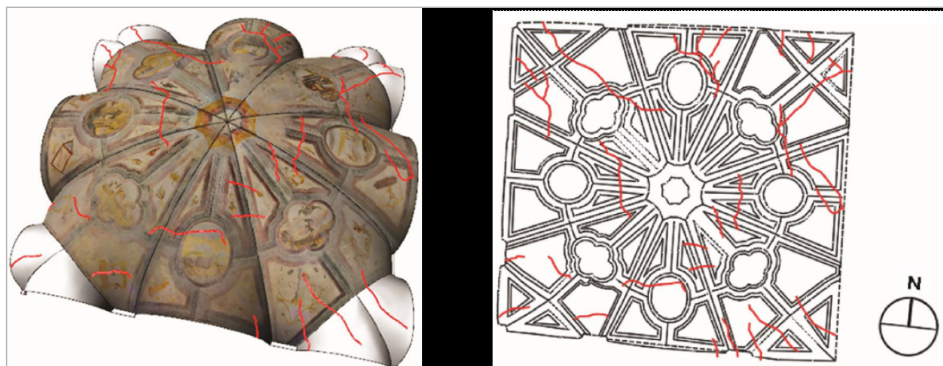
### 11

Ipotesi di cedimento di tipo centrale sul lato est della volta, modello NURBS in configurazione deformata e corrispondente quadro fessurativo (immagine di N. Grillanda, 2019).

Hypothesis of central settlement on the east side of the vault, NURBS model in deformed configuration and corresponding crack pattern (image by N. Grillanda, 2019).

The kinematic limit analysis was first used to determine the collapse mechanism associated with a pre-assigned differential settlement, in particular a central settlement on the east perimeter side. The obtained result is presented in figure 11. The displacement field involves mainly the elements on the east side of the vault, with openings visible within the sails and on the cross vaults located in the corners. No displacements are observed on the west side (FIG. 11).

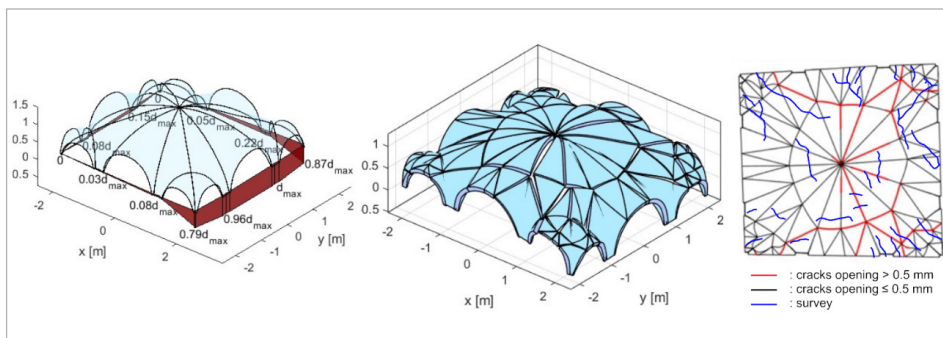
### 12

Modello tridimensionale e vista in proiezione della volta con il quadro fessurativo rilevato (immagine di N. Grillanda, 2019).

3D model and projection of the vault with the surveyed crack pattern (image by N. Grillanda, 2019).

Pur presentando diverse similitudini, il quadro di danno osservato in sito risulta maggiormente diffuso sull'intera struttura, indice quindi di un cedimento più complesso che può includere minori spostamenti anche sugli altri lati perimetrali. La valutazione di questo particolare cedimento ha richiesto un'analisi inversa: l'analisi limite cinematica è stata dunque utilizzata al fine di determinare quale cedimento differenziale è associato alla configurazione di danno nota (FIG. 12).

Despite the similarities with the actual damage pattern, the real cracks are more diffused on the whole structure. This suggests the idea of a more complex settlement, with lower displacements also along the other perimeter sides. The assessment of this settlement required an inverse analysis. Thus, the kinematic limit analysis has been used to identify the shape of the differential settlement associated with the actual crack pattern (FIG. 12).
