Vicenza Palazzo Chiericati

COLORE E MATERIA NEL RESTAURO DI UNA FACCIATA PALLADIANA

di Valeria Marsaglia
valeria.marsaglia@protec.it

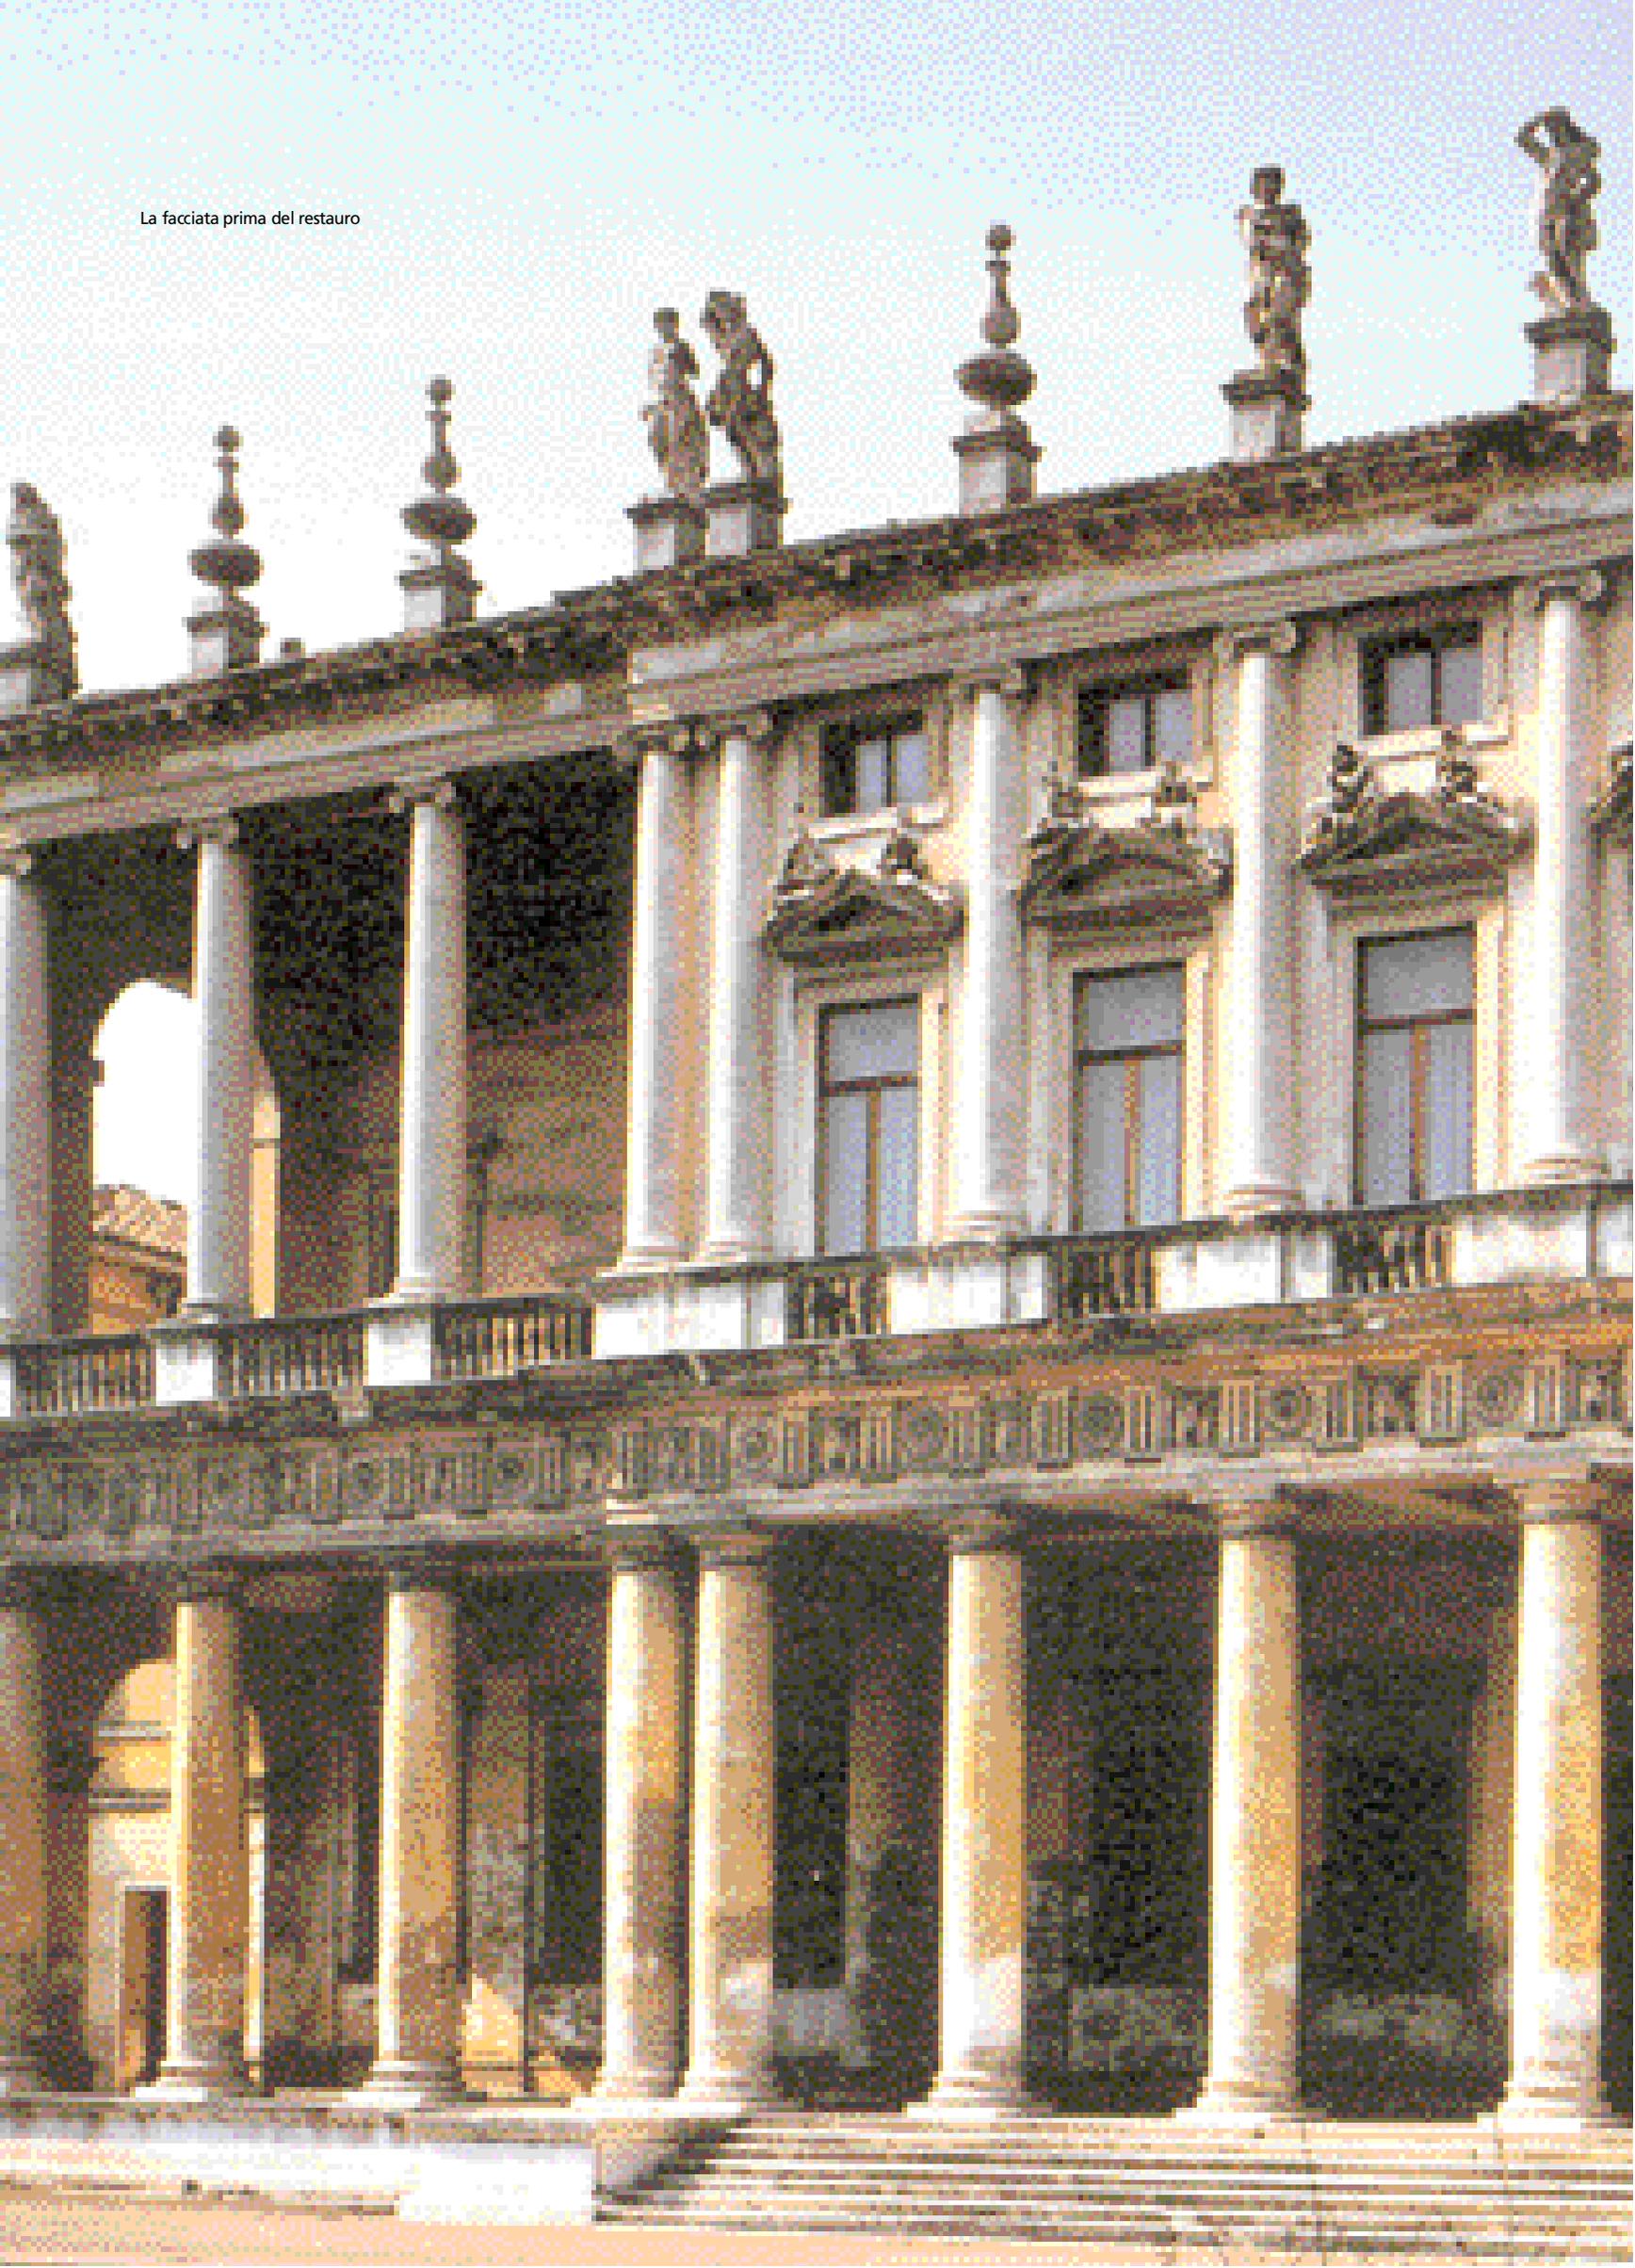
La facciata prima del restauro

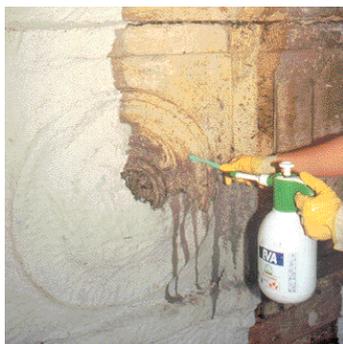
[Lapideo] 6. Intervento di rimozione delle croste nere mediante impacco con AB57. 7. Il preconsolidamento mediante iniezioni localizzate di legante. 8. L'incollaggio delle parti fratturate.

La pulitura, sia per l'intonaco che per la pietra, è stata eseguita con metodi diversificati in relazione al tipo di deposito superficiale riscontrato: attraverso azione meccanica manuale (bisturi, pennello, spazzole di saggina), applicazione di un sistema ad impacco con sali complessati (AB57), impacco biologico e successiva applicazione di antivegetativo, acqua deionizzata e atomizzata a pressione variabile, a secco mediante strumento micro-aeroabrasivo di precisione.

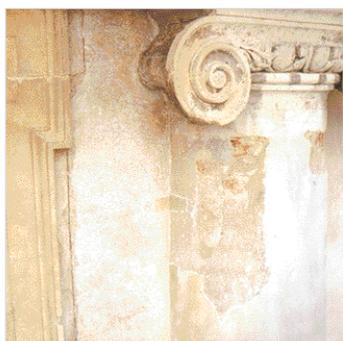
[Intonaci] 9. Recupero di finitura a marmorino coperta da un intonachino ottocentesco. 10. Dopo la rimozione dell'intonachino ottocentesco, il restauro della finitura a marmorino con rasatura a grassello di calce. 11. Riadesione di pellicola pittorica al supporto ligneo (soffitto a cassettoni).

■ **indagini stratigrafiche sugli intonaci:** hanno rivelato la presenza di due strati funzionali, ovvero l'arriccio (di spessore circa 1,5 cm) e l'intonachino di finitura (3 mm), che è detto tipicamente "marmorino" in quanto al legante (di matrice carbonatica) si mescola un inerte finemente macinato di marmo. Al piano primo sono state rinvenute preesistenze originarie sulla semicolonna della loggia sud che sono servite da guida per i rifacimenti;

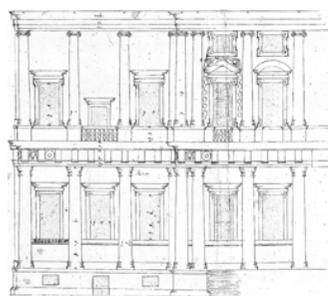
A

A. Riba XVII, 5 (facciata). B. Estratto dei quattro libri del Palladio. C. Estratto dai quattro libri di A. Palladio

Del progetto palladiano, saldato il 15 novembre 1550, ci sono pervenuti due fogli che sono conservati presso il RIBA di Londra: si tratta della pianta del piano primo (XVII, 8) e dell'alzato dell'ala meridionale della facciata e dei primi due intercolumni del settore mediano (XVII, 5).

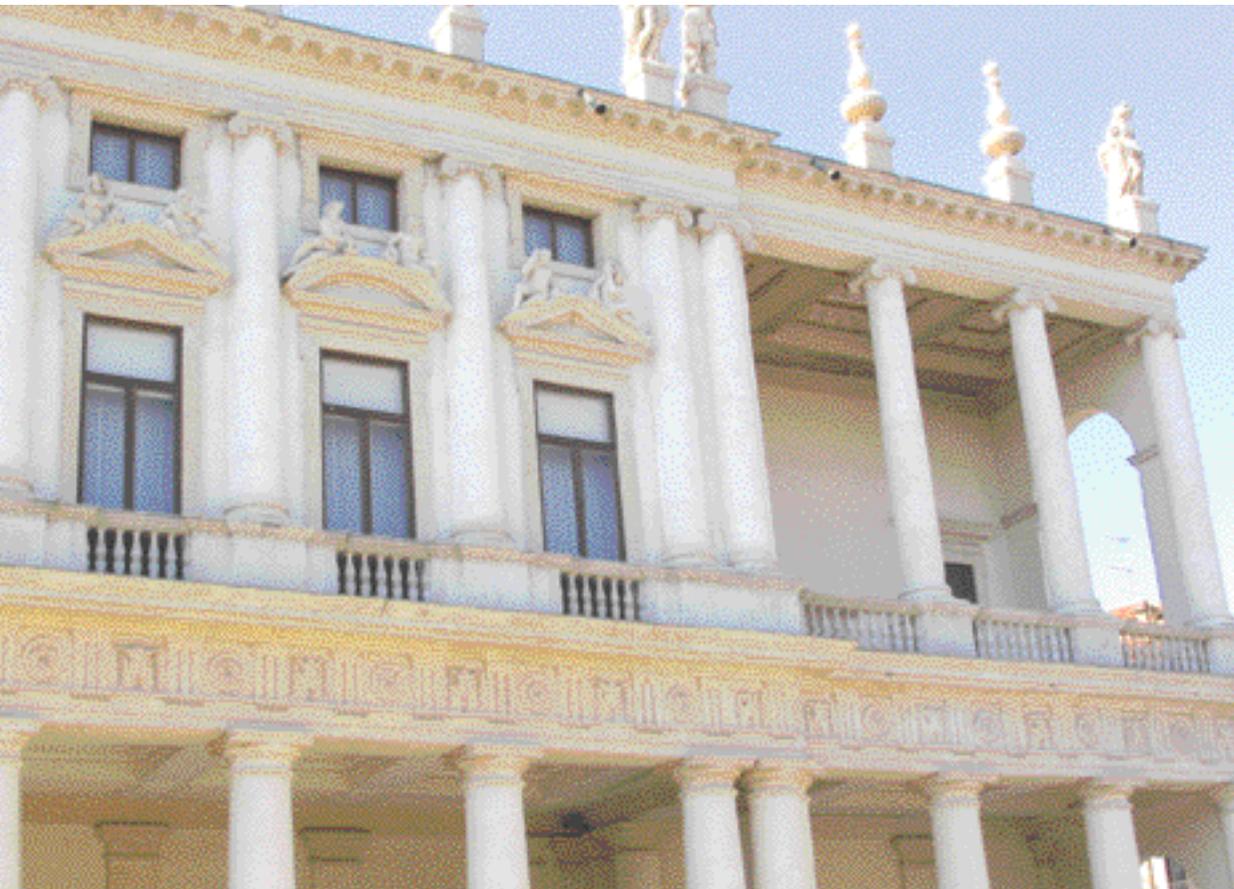
A LATO: aspetto della facciata dopo i lavori di restauro

Questa dunque è stata la via attraverso cui il palazzo ha assunto sembianze quasi monolitiche, grazie all'omogeneità del colore, acquisendo con l'intonachino a marmorino una luminosità straordinaria che esalta la prorompentezza delle sue colonne a tutto tondo come fossero di marmo. Tale doveva essere l'intento cromatico del maestro cinquecentesco, almeno secondo le più accreditate teorie storico-critiche che adducono a riprova i risultati delle indagini effettuate sugli intonaci dell'interno del teatro Olimpico in occasione del restauro degli anni '80. In quella sede, infatti, l'allora funzionario responsabile di zona per la S.B.A.S. dottoressa M.E. Avagnina¹ riscontrava sul fusto delle colonne in mattoni del proscenio un intonaco tipo marmorino che, in corrispondenza della base in pietra, finiva con evidenti slabbrature, quasi che avesse perso adesione dal supporto lapideo. Questo dato, insieme all'effettivo ritrovamento di tracce di una finitura superficiale (intonaco o scialbatura) sulla pietra, hanno fatto rite-
