**Reuso 2024: Documentazione, restauro e
rigenerazione sostenibile del patrimonio costruito**

**LA CONOSCENZA PER LA VALORIZZAZIONE DELLA
FORESTERIA DELL'ABBAZIA CISTERCENSE DI
CHIARAVALLE MILANESE**

**KNOWLEDGE FOR THE ENHANCEMENT OF THE
FORESTERIA OF THE CISTERCIAN ABBEY OF
CHIARAVALLE MILANESE**

Gabriella Guarisco - Politecnico di Milano, Milano, Italia, e-mail: gabriella.guarisco@polimi.it
Daniela Oreni - Politecnico di Milano, Milano, Italia, e-mail: daniela.oreni@polimi.it

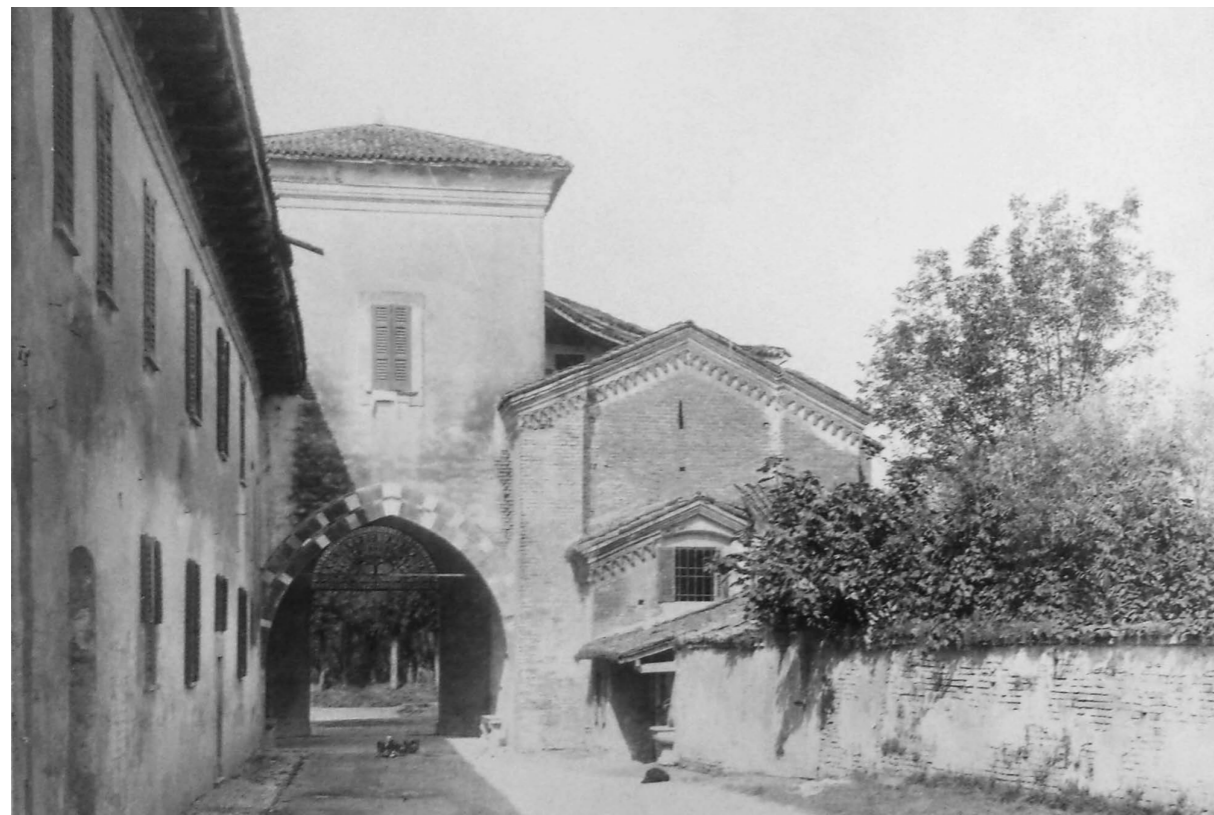
Fig. 1 - "Ufficio Regionale Monumenti Lombardia, Abbazia di Chiaravalle, veduta dell'ingresso all'abbazia dal piazzale interno della Chiesa, Achille Ferrario Milano" (Archivio della Soprintendenza Archeologia, Belle arti e Paesaggio per la città metropolitana di Milano, ASABAPMi, AV, 17 © Sabap-Mi - tutti i diritti riservati). L'immagine è precedente al 1952 e la facciata della Foresteria risulta ancora con gli intonaci integri (sotto ai quali sono gli arconi e i capochiave oggi ben visibili) e il cornicione. Sulla destra, la cappella quattrocentesca dedicata a San Bernardo.

felicemente consolidata e messa in sicurezza da un attento intervento progettato da Lorenzo Jurina [2], conclusosi nel marzo 2024. Al di fuori del recinto della clausura, in cui gli edifici hanno subito interventi di ogni genere soprattutto in concomitanza alle soppressioni e agli interessi dei successivi proprietari e commendatari (prima quella del 1442 e quindi quella del 1798), si trovano oggi la cappella di San Bernardo (a sinistra varcato l'ingresso) e, di fronte, la Foresteria [3]. Quest'ultima, ubicata sul lato destro varcato l'attuale ingresso, si presenta come una stecca rettangolare i cui muri perimetrali sono in mattoni e intonaco, con tetto a capanna; è caratterizzata dalla presenza, sui lati lunghi, di grandi arconi a sesto acuto tamponati in cotto e oggi visibili a seguito dei saggi condotti nella seconda metà del Novecento che hanno comportato nel tempo la perdita diffusa degli intonaci che la rivestivano (fig. 1).

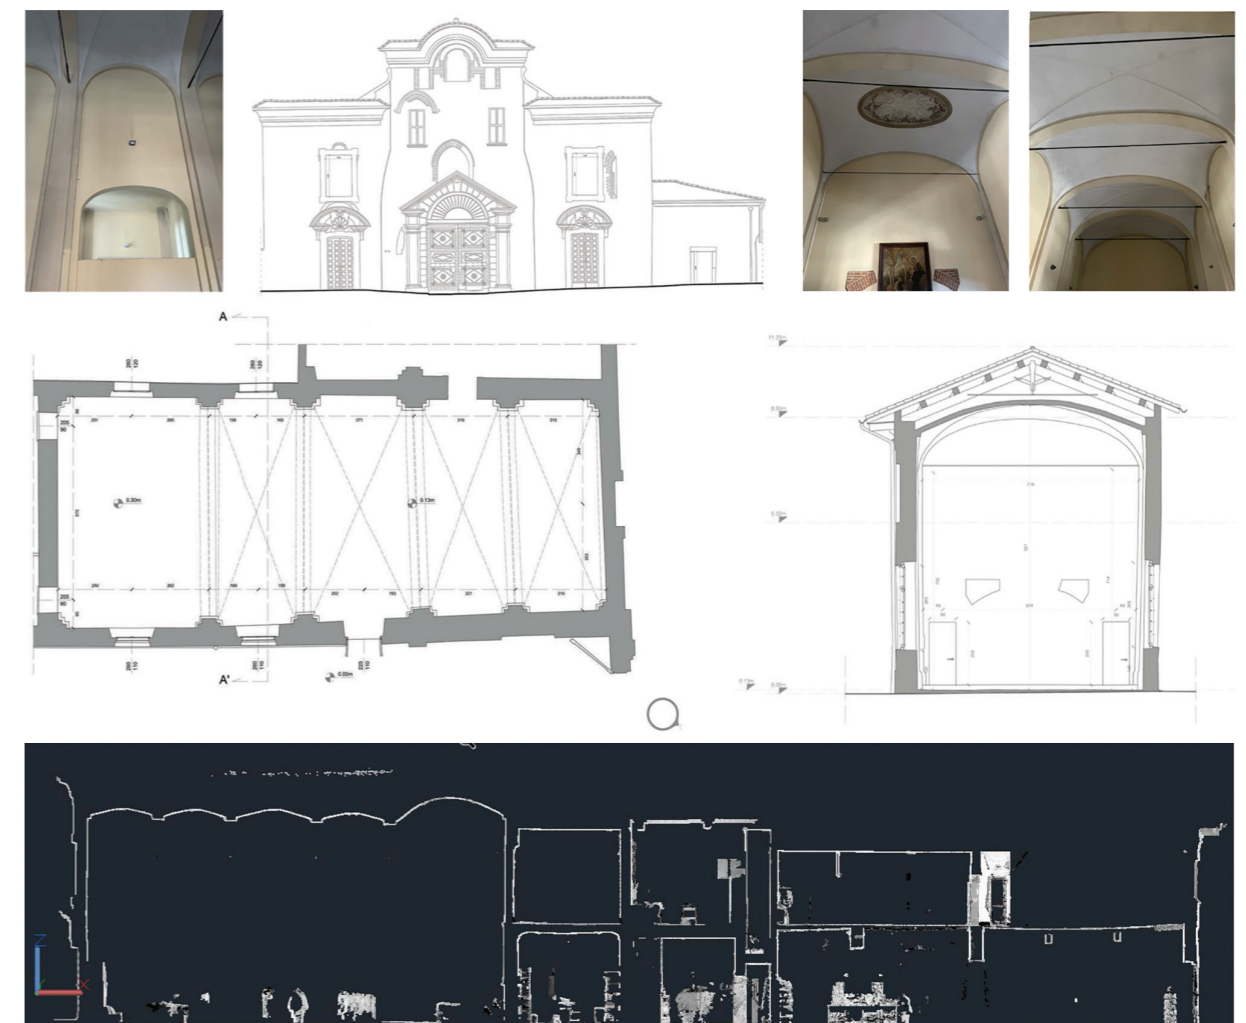
Fig. 6 - Pianta al piano terra della “Chiesa delle donne”, sezione trasversale e longitudinale (nuvola di punti) dell’intero corpo di fabbrica interno della Foresteria; alcune foto dell’interno. In alto, il prospetto su strada dell’ingresso del complesso abbaziale: nel riquadro rosso il corpo di fabbrica della Chiesa delle donne con il suo ingresso.

all’intradosso più alto rispetto alle altre volte (fig. 6). Il trattamento superficiale interno di tutte le campate, omogeneo per materiali e coloriture, cela alla vista una generale irregolarità degli spessori e degli allineamenti murari perimetrali di questo grande ambiente, evidente invece osservando i dati di rilievo; solo alcune di queste “anomalie geometriche” erano state parzialmente registrate nei disegni d’archivio, ottocenteschi e novecenteschi. Osservando i fronti lunghi esterni, si comprende bene come il secondo ordine di finestre, che un tempo consentivano alla luce di entrare nella parte alta della Chiesa, siano state tamponate e non risultino pertanto visibili dall’interno, se non grazie all’ausilio di immagini termografiche. Analogamente risulta oggi tamponata anche l’apertura ad arco che consentiva di accedere all’ambiente quadrato della chiesa che faceva da contraltare alla porta di accesso laterale, verso sud; il portone di ingresso su strada è ancora presente, seppur non più utilizzato.

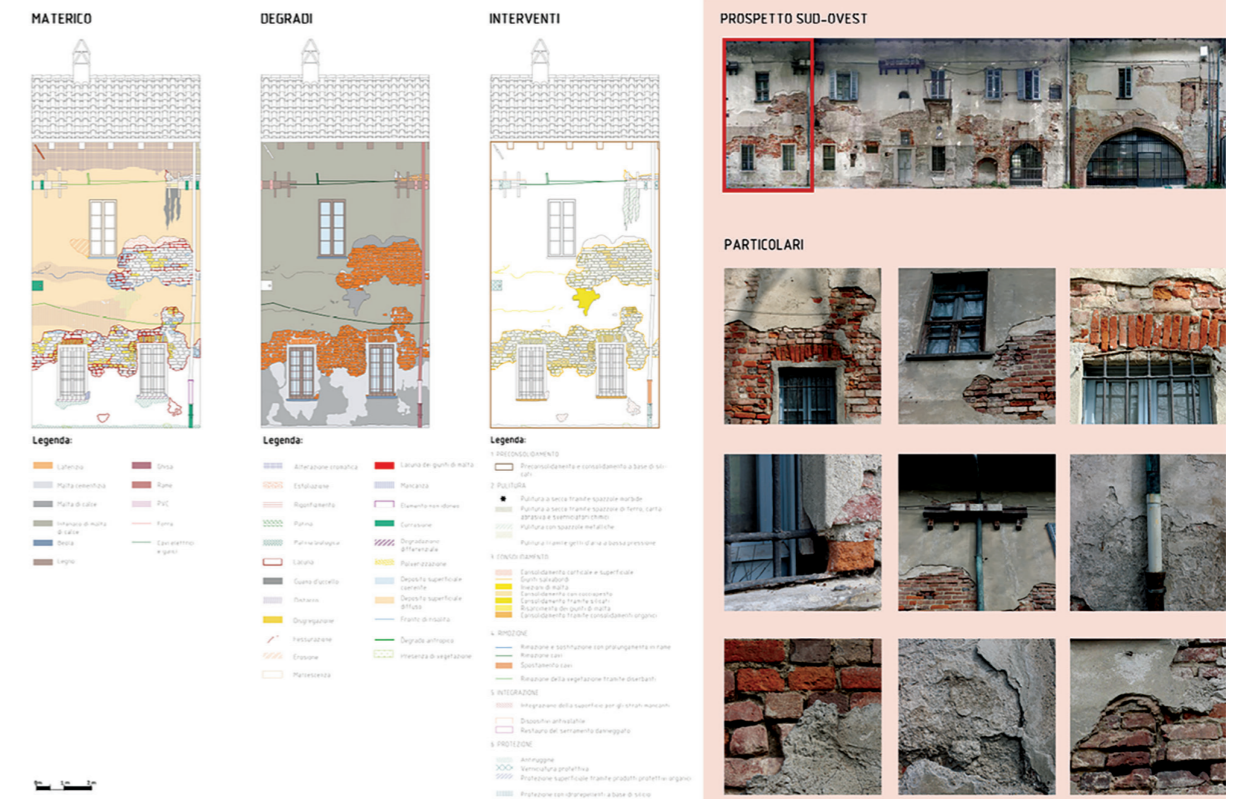
Fig 8 - Da sinistra a destra: il rilevamento dei materiali e del relativo degrado sulla facciata nord-est della Foresteria nonché l'indicazione degli interventi ammissibili per la loro conservazione; alcune foto di dettaglio dello stato attuale dei materiali e del loro degrado (2022).

Anche per la Foresteria la principale causa di degrado, oltre all'incuria e a certe curiose (datate) operazioni di parziale rimozione degli intonaci delle facciate (di cui alla fig. 2) e alcune recenti modificazioni necessarie agli impianti relativamente alla Bottega e all'uso dell'oratorio, negli spazi della Chiesa delle donne, è dovuta all'umidità di risalita (figg. 8, 9).

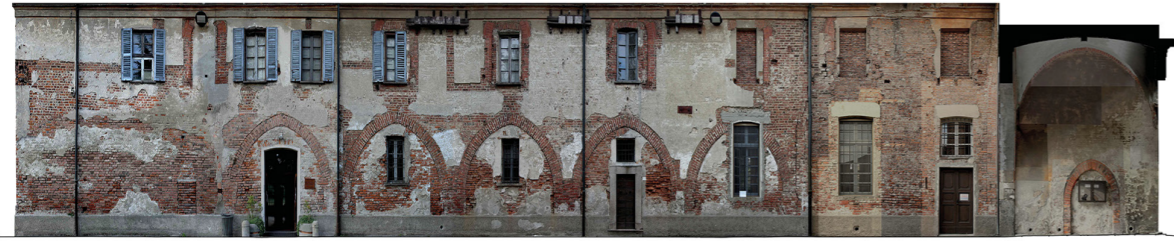
Fig 10 - Il fotopiano (2019) del prospetto nord-est della Foresteria nel quale sono visibili gli arconi e le numerose lacune negli intonaci in gran parte dovute al mancato risarcimento dei saggi effettuati negli anni Cinquanta. Dal 2019 ad oggi abbiamo assistito (e documentato) un'ulteriore perdita degli intonaci e dei materiali in opera di tutte le superfici.
