STORIA, ATTUALITÀ E LA STRATEGIA CASCINA LINTERNO

CITTÀ, ISTITUZIONI, CASCINE E PAESAGGI

Il progetto di conservazione di Cascina Linterno approccio, interventi, usi

Christian Campanella | *Politecnico di Milano*

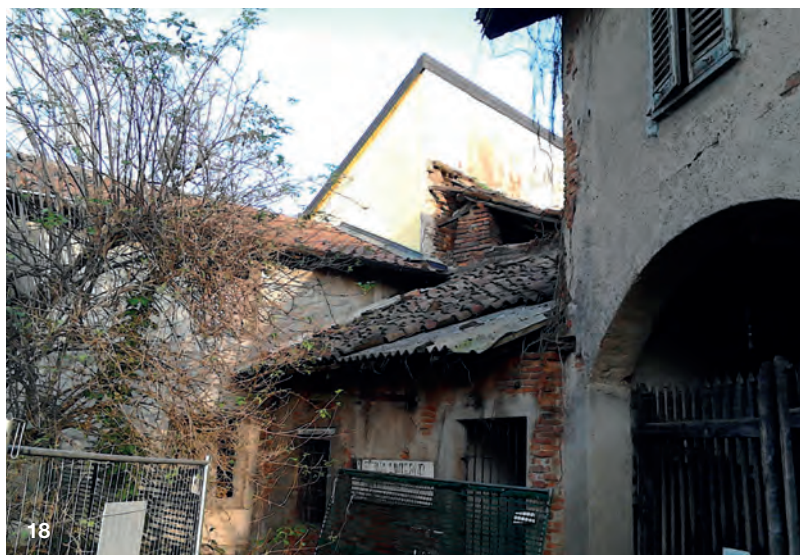
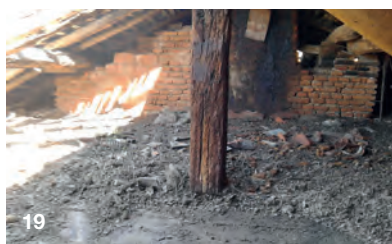
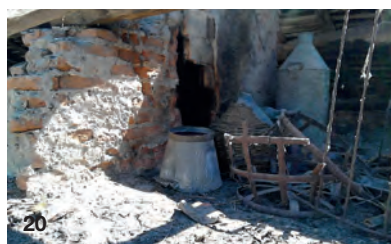
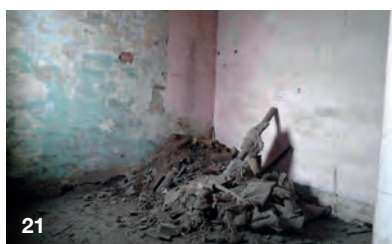
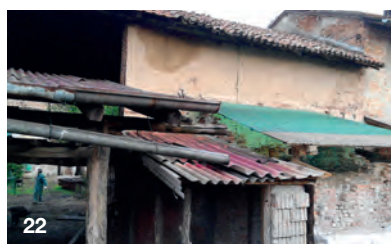
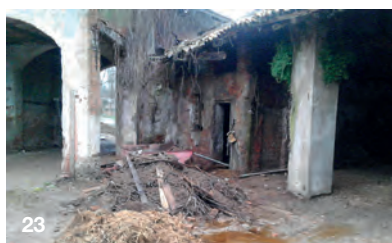
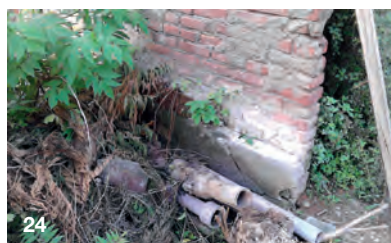
Fig. 18-24. Il forte degrado in cui versava la cascina prima dell'intervento (foto: Donatello SpA)

Il progetto di intervento previsto per il complesso di cascina Linterno si è così posto il fine di conservarne e rispettarne il più possibile non solo la consistenza fisico-materica ma anche l'essenza della sua conformazione architettonica, materica, distributiva, spaziale e ambientale, così come ci sono pervenute a seguito alle trasformazioni subite nei secoli. Un apparato semplice, ma al contempo articolato, che da subito ha messo in evidenza debolezze per lo più legate a problemi proprio di tipo strutturale, derivanti fondamentalmente dal progressivo abbandono e dalla conseguente mancata manutenzione (Fig. 18-24).

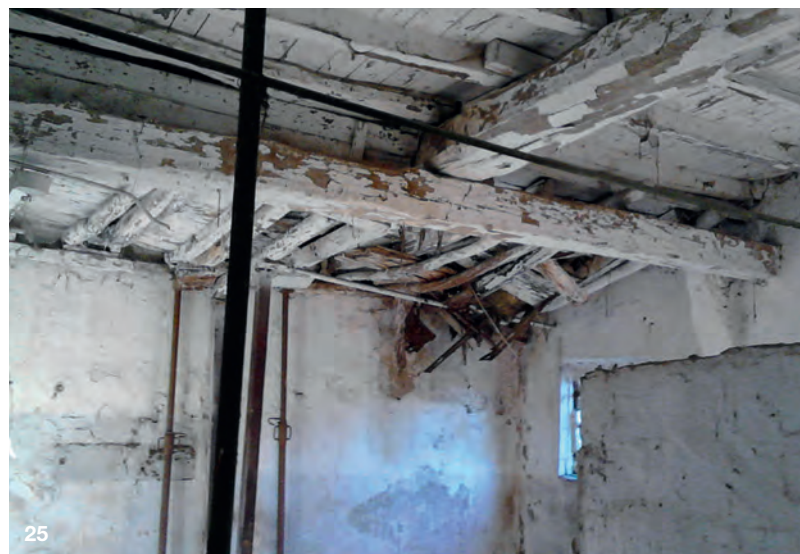
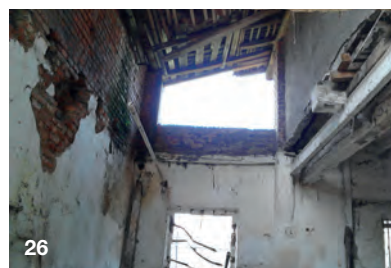
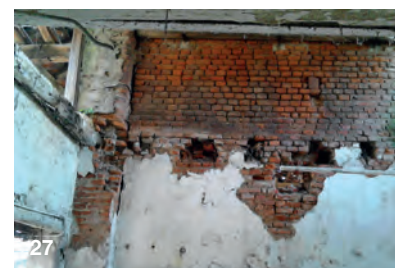
Il “non uso” del complesso cascinale ha progressivamente incentivato lo svilupparsi di tematiche legate in buona sostanza all'aggressione di tipo atmosferico che lentamente, ma progressivamente, ha agito sui manti di copertura causando piccoli crolli e rotture, veicolando le

acque meteoriche all'interno dei locali, indebolendone solai lignei, materiali e strutture (Fig. 25-27).

Fig. 25-27. Il forte degrado in cui versava la cascina prima dell'intervento (foto: Donatello SpA)

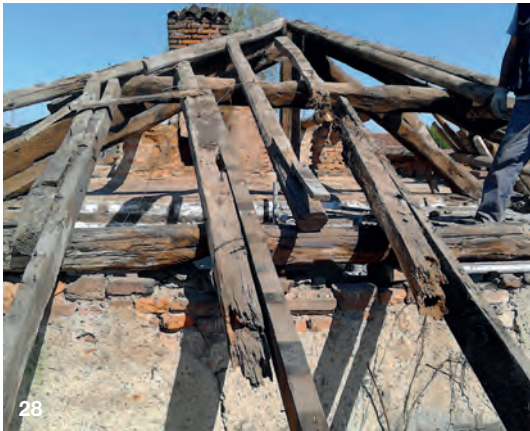
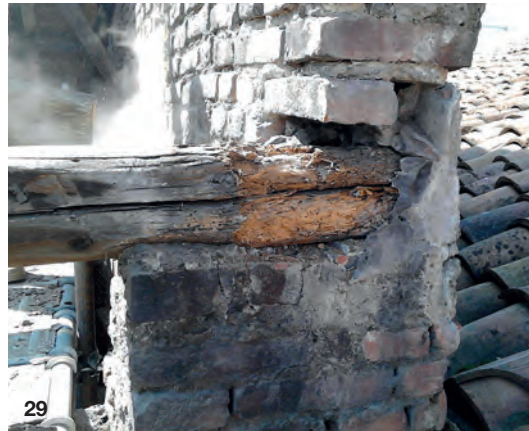
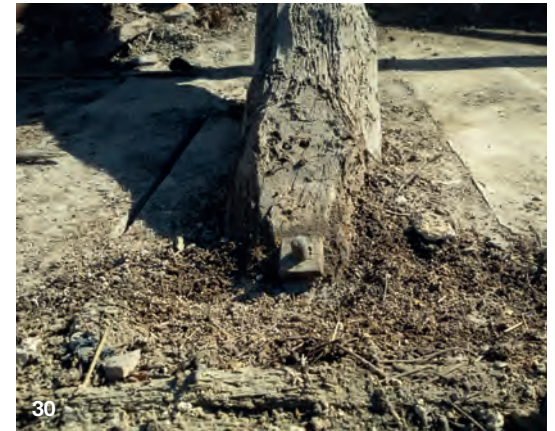
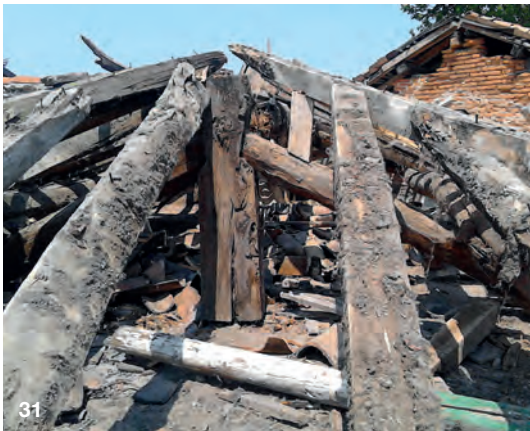
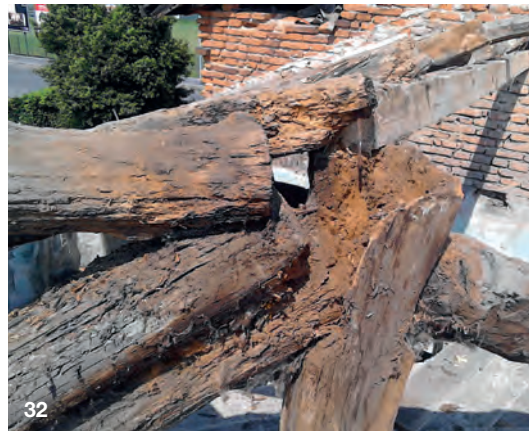
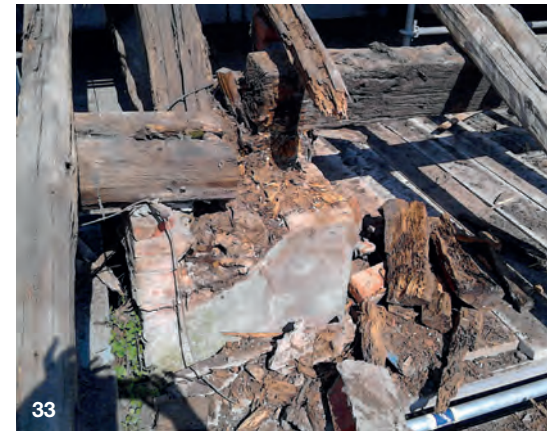
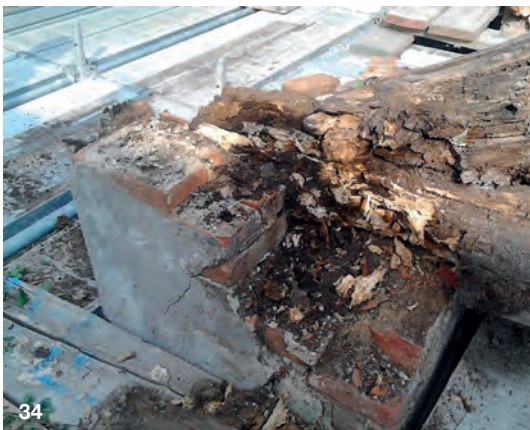
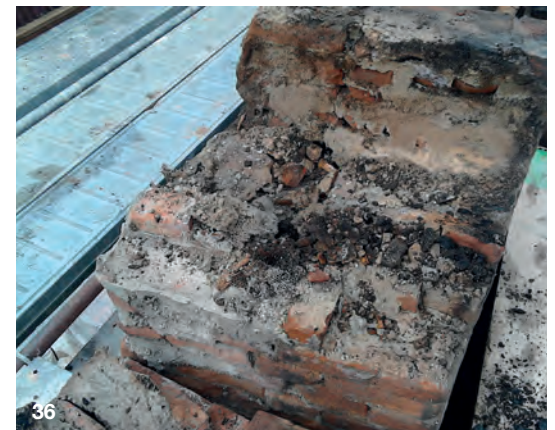
L'apparato ligneo, più delicato in quanto materiale di origine organica, è stato ovviamente il primo a farne le spese pur riuscendo a resistere in buona parte del complesso agricolo (Fig. 28-36). Gli apparecchi murari hanno subito il degrado causato dal cedimento dei manti di copertura, così pure gli orizzontamenti lignei ed i solai in laterizio. Le strutture in generale non denunciavano gravi e preoccupanti segni di degrado, ma si stavano avviando verso un futuro molto complicato e pericoloso che, se non affrontato con idonei interventi conservativi, rischiava di sfociare nella fase ultima, quella del "non ritorno".

In generale i **manti di copertura** evidenziavano rotture, cedimento della struttura secondaria, scivolamento e rottura dei coppi che veicolavano le acque meteoriche all'interno dei manufatti. La mancanza di un sotto-manto impermeabile, di canali di gronda, scossaline, compluvi, o pluviali amplificava le fenomenologie inte-

Fig. 28-36. Gran parte delle coperture denunciavano pesanti problematiche, in special modo nei riguardi delle orditure lignee primarie e secondarie quali mancanza, rotture, marcescenze diffuse o disconnessioni (foto: Donatello SpA)

Su tutti gli edifici sono state effettuate le ricorse dei **manti di copertura**, oltreché interventi di consolidamento/sostituzione delle orditure di copertura, andando a recuperare il più possibile ciò che ancora risultava integro ed efficace dal punto di vista del comportamento strutturale.

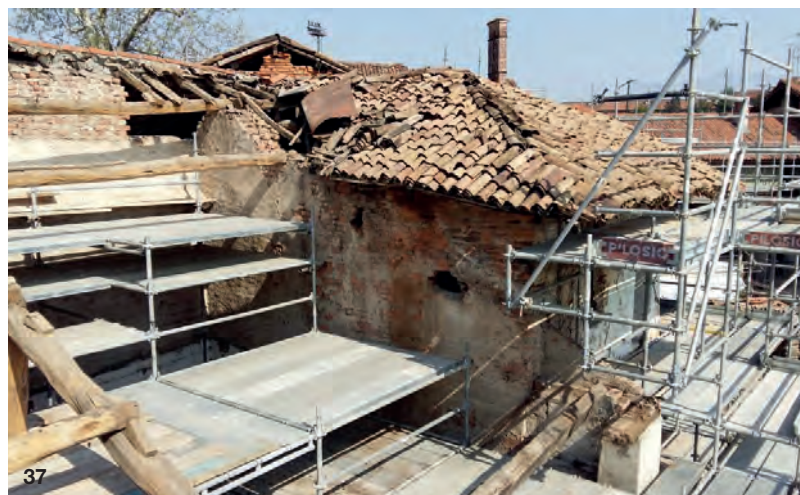
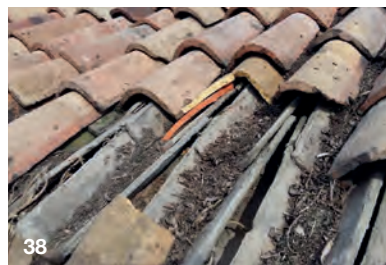
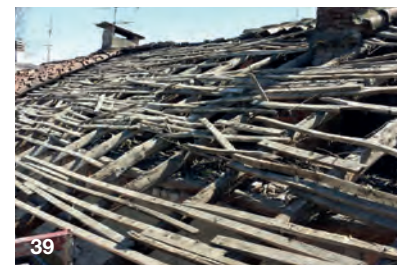
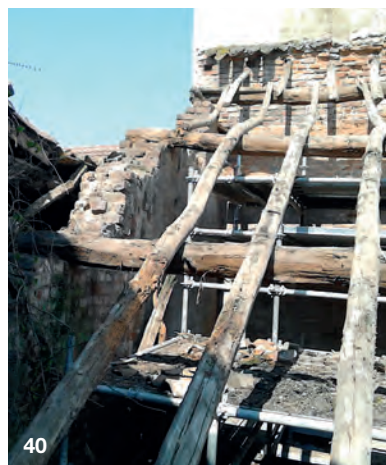
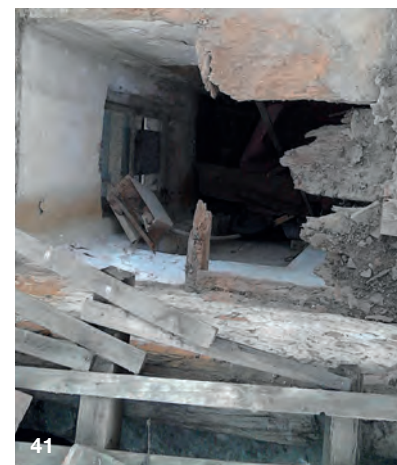
Strutture primarie e secondarie in legno delle coperture denunciavano parziali fenomeni di collasso, cedimenti e degradi localizzati sempre riferibili all'infiltrazione delle acque meteoriche e al parziale crollo dei manti di copertura. Stesse problematiche risultavano ascrivibili agli impalcati ed ai solai tutti realizzati in legno ed al tempo non ancora collassati. I paramenti esterni risultavano interessati da fenomeni patologici riferibili fondamentalmente all'umidità di tipo ascendente e discendente per i motivi appena esposti (Fig. 37-41).

Fig. 37-41. I manti di copertura, rotti e sconnessi in svariati punti, hanno di fatto causato l'evidente degrado riscontrato a livello delle orditure lignee primarie e secondarie. Risultavano inoltre non più efficienti, quando non mancanti, gli impianti di raccolta e allontanamento delle acque piovane (canali, pluviali, scossaline, pozzetti) (foto: Donatello SpA)

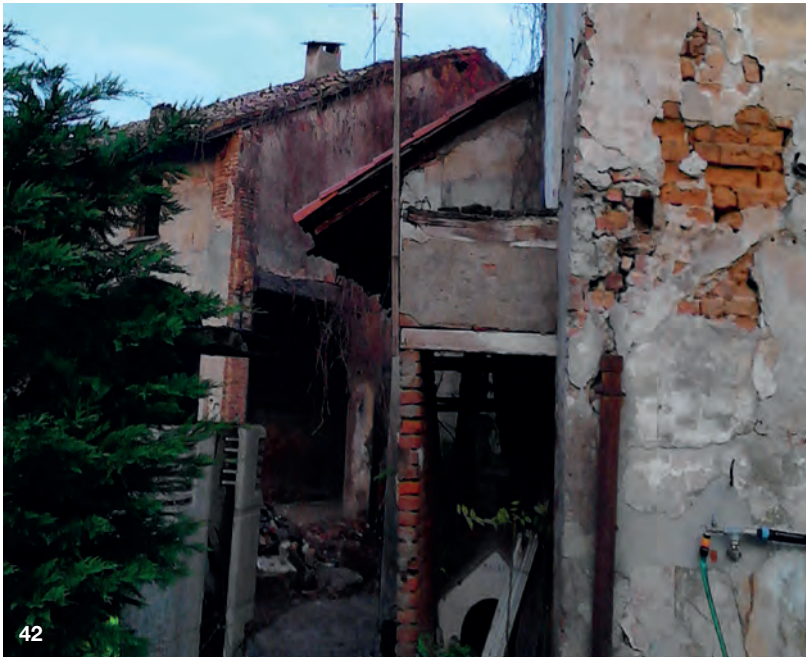
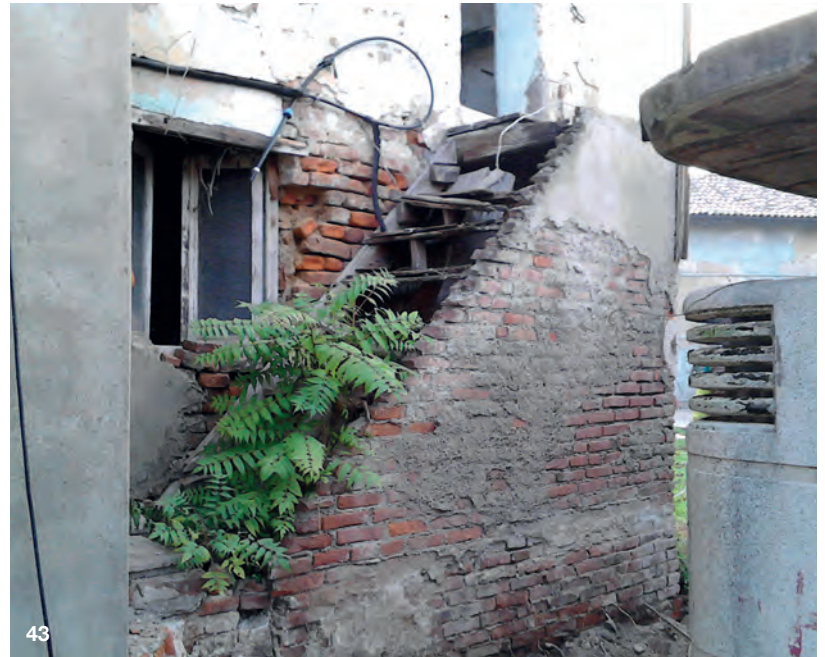
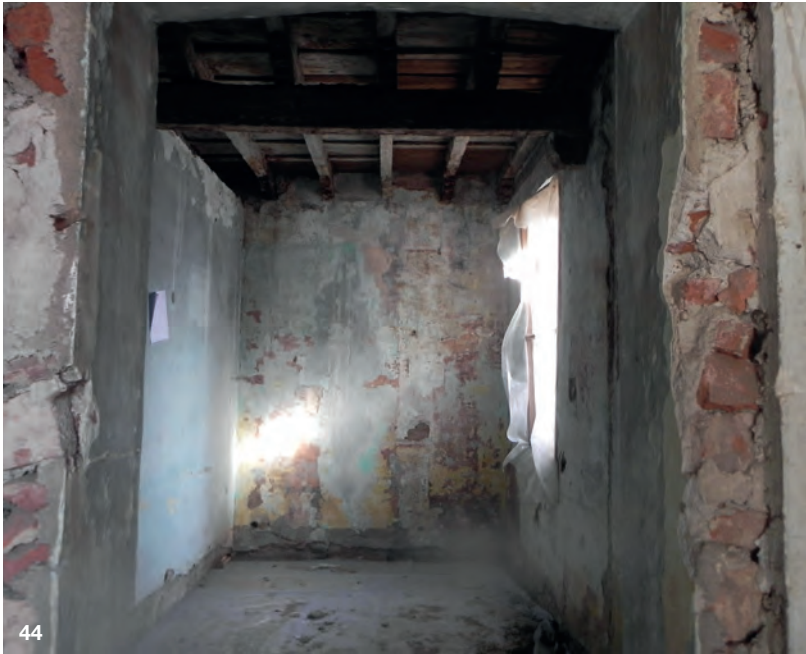
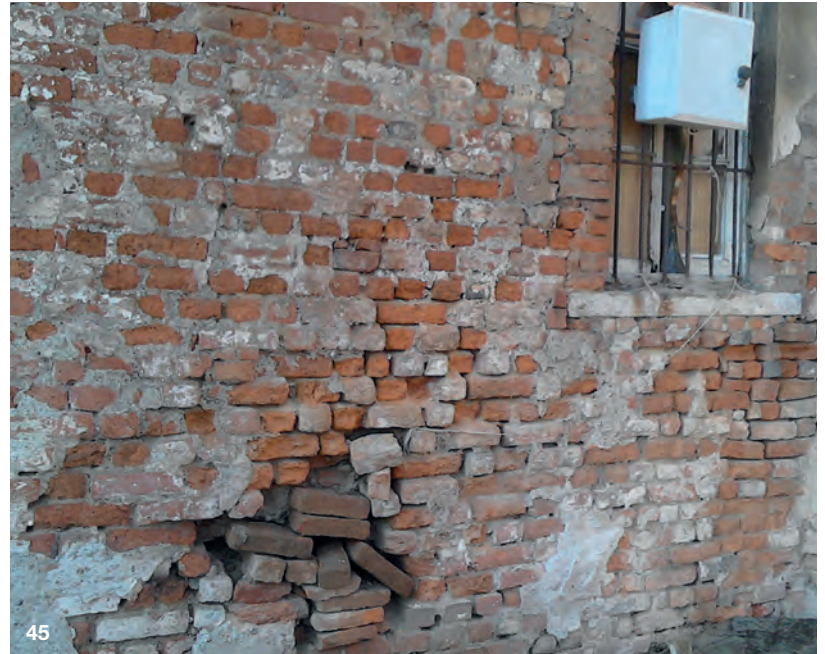
Fig. 42-45. Intonaci esterni e interni soffrono di evidenti problematiche causate dalle infiltrazioni meteoriche, dall'umidità ascendente e discendente (foto: Donatello SpA)

subito la perdita dell'intonaco di finitura, risultava in discrete condizioni anche se erano evidenti fenomeni localizzati di sfarinamento, erosione, mancanze, depositi carboniosi e dilavamento dei giunti di allettamento in malta, attacchi biologici. Le parti basse della muratura erano comunque aggredite da fenomeni di umidità ascendente e dalla presenza di piante superiori (Fig. 42-45).
