# UN PROCESSO DI CONSERVAZIONE VIRTUOSO AIUTA A EVOLVERE DALLA CONTRAPPOSIZIONE ALLA COLLABORAZIONE: IL CASO DELLA CHIESA DI S. ROMERIO IN VALPOSCHIAVO (SVIZZERA)

DARIO FOPPOLI<sup>1</sup>, ELISABETTA ROSINA<sup>2</sup>, EVARISTO ZANOLARI<sup>3</sup>

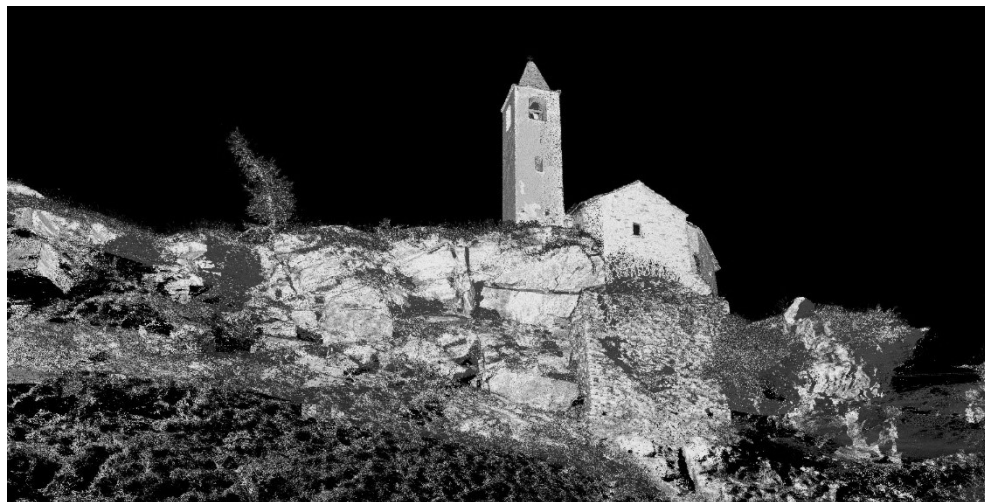
Fig. 3. La nuvola di punti ottenuta dal rilievo laser-scanner della chiesa

Già a partire dalla prima fase delle operazioni (nell'estate 2013) i rilievi sono stati realizzati con la tecnica laser-scanner (Fig. 3), ottenendo così un modello virtuale dell'edificio (nuvola di punti) dotato di ottima risoluzione e precisione che è poi stato dettagliatamente processato ottenendo gli usuali elaborati grafici bidimensionali

(piante, prospetti e sezioni), ma anche informazioni utili per avere un quadro efficiente e preciso dello stato geometrico del manufatto, incluse le informazioni relative alle fessurazioni ed alle deformazioni, fondamentali per le successive fasi di analisi. La campagna fotogrammetrica attorno all'edificio è stata poi completata utilizzando un drone messo a disposizione del Servizio Monumenti, che è risultato il solo strumento adeguato per riprendere frontalmente la facciata Ovest della chiesa, aggettante verso lo strapiombo.

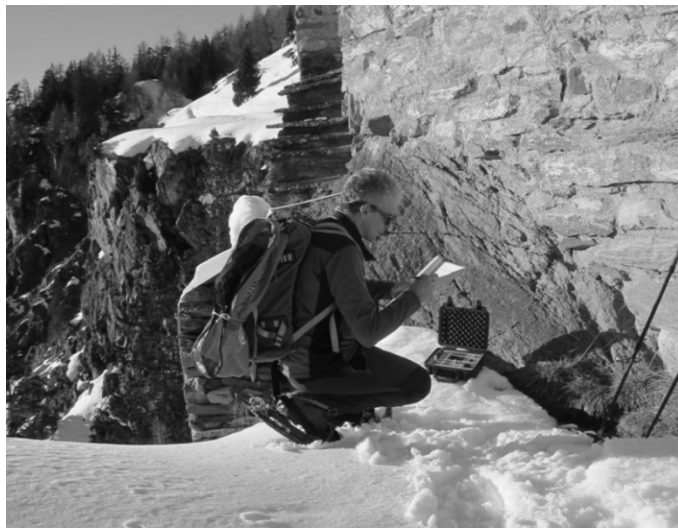
Fig. 4. Attività di monitoraggio strutturale durante la stagione invernale

Per esprimere un giudizio in merito allo stato di stabilità e conservazione dell'edificio è risultato infine fondamentale monitorare i più significativi parametri fisico-meccanici che lo caratterizzano, ovvero controllare la loro variazione nel tempo. A questo scopo è stato installato un sistema di monitoraggio strutturale (Fig. 4)

costituito da estensimetri elettrici posti a cavallo delle fessure presenti nelle murature della chiesa, per misurarne le variazioni di apertura, e sono state installate sonde termo-igrometriche per controllare le variazioni dei parametri ambientali.

Questi strumenti hanno fornito, su ampie finestre temporali, dati statistici significativi in merito ai fenomeni influenzati dalle variazioni periodiche di temperatura. Gli estensimetri hanno evidenziato che le fessure si aprono e si chiudono seguendo le variazioni termiche (il respiro stagionale), ma che nell'arco dell'anno ritornano sostanzialmente alla loro situazione iniziale; escludendo così l'aggravarsi dei fenomeni che le hanno generate. Le sonde termo-igrometriche hanno fornito dati in merito alle variazioni dell'umidità relativa dell'aria in quanto, in condizioni climatiche estreme come quelle a cui è esposta la chiesa, la temperatura bassa e le sue rapide variazioni possono causare fenomeni di condensazione sulle pareti molto dannosi per conservazione degli intonaci e degli affreschi.
