INGEGNERIA FORENSE, CROLLI, AFFIDABILITÀ STRUTTURALE E CONSOLIDAMENTO

Atti del convegno IF CRASC '17 - 14/16 settembre 2017, Milano

PROBLEMI ANTICHI E MODERNI DI VULNERABILITÀ DELLE STATUE STANTI: NOTE A MARGINE DELLA NUOVA SISTEMAZIONE DELLA PIETÀ RONDANINI DI MICHELANGELO BUONARROTI NEL CASTELLO DI MILANO

G. Pertot

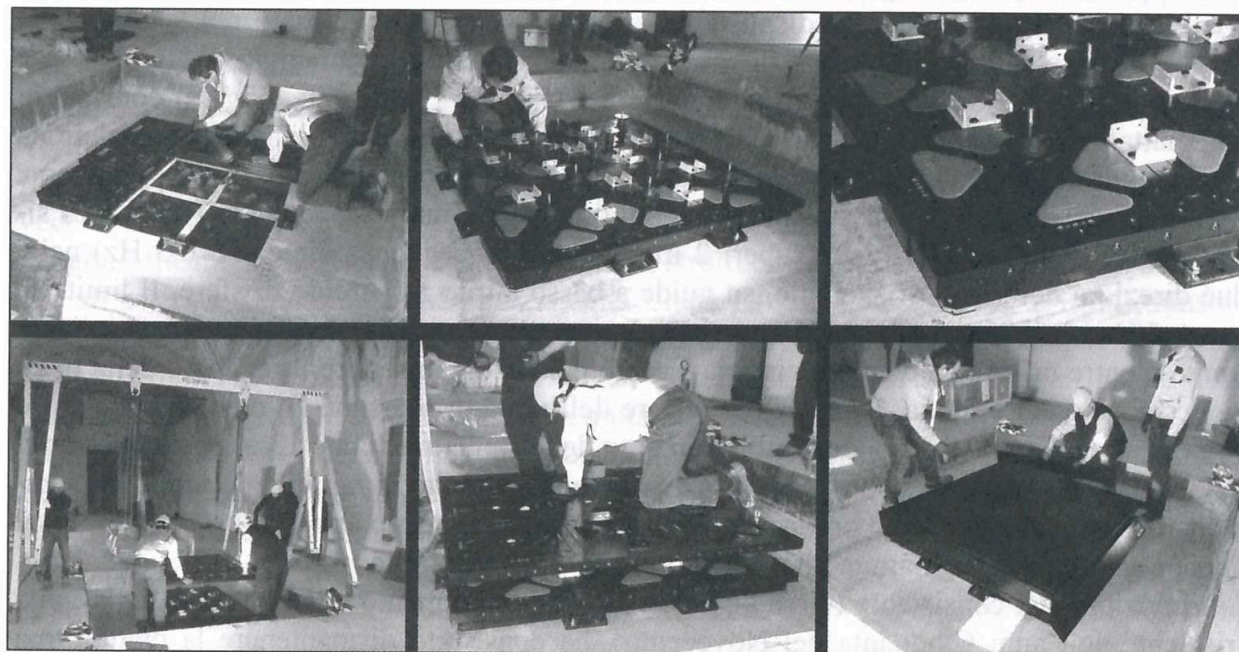
Figura 8. Fasi di montaggio della piattaforma (13 dicembre 2014, foto dell'autore)

La soluzione selezionata e quindi ingegnerizzata (Fig. 7) e realizzata (Fig. 8) consiste in una piattaforma quadrata (lato pari a 1,50 ml) costituita da una lastra di appoggio assicurata alla struttura (adeguatamente regolarizzata con betoncino speciale), alla quale è connessa l'unità di scorrimento, suddivisa in nove moduli, che può muoversi (quando l'ampiezza sismografica delle onde sismiche superi 2 mm/s con una frequenza almeno a 0,3 Hz) nelle due direzioni del piano orizzontale, su guide a basso attrito a ricircolo di sfere. Il limite di spostamento è di 25 cm per lato. Dispositivi di sicurezza impediscono il superamento di tale limite mentre un collegamento a cinghia ha la funzione di consentire il recupero della posizione iniziale del sistema. La faccia superiore dell'unità di scorrimento è collegata alla lastra di appoggio su cui è collocato il basamento della statua mediante 13 elementi cilindrici in elastomeri a rigidità controllata, che assolvono il compito di mitigare le vibrazioni ambientali. Per la statua è stato predisposto un piedestallo in acciaio appesantito con sabbia, al quale è stata assicurata tramite un dissipatore, per evitare l'effetto *rocking*.

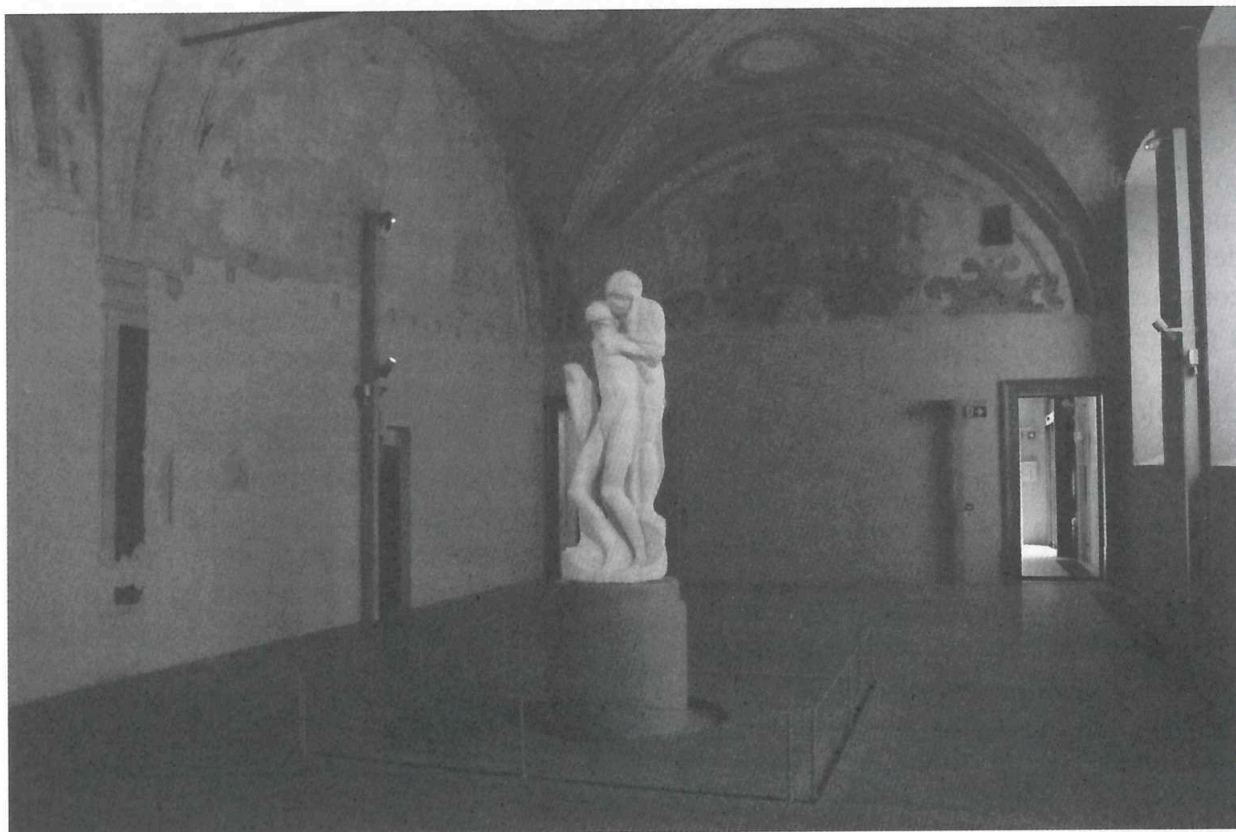
Figura 9. La Pietà Rondanini di Michelangelo Buonarroti nella sua nuova sede, nell'Ospedale spagnolo del Castello di Milano, a lavori ultimati (maggio 2015, foto dell'autore)

La rimozione del consistente (circa 50 cm) strato di riempimento all'estradosso della volta (risalente agli anni Cinquanta del Novecento), ha consentito di mantenere la piattaforma sotto il livello del nuovo pavimento in legno, che è stato sagomato in modo da permettere lo scorrimento del sistema, entro i limiti prefissati (Fig. 9).
