MILANO CITTÀ FORTIFICATA, VENT'ANNI DOPO

**Nuove indicazioni da recenti campagne
di rilevamento e di indagini stratigrafiche
sul Castello di Milano**

Gianfranco Pertot

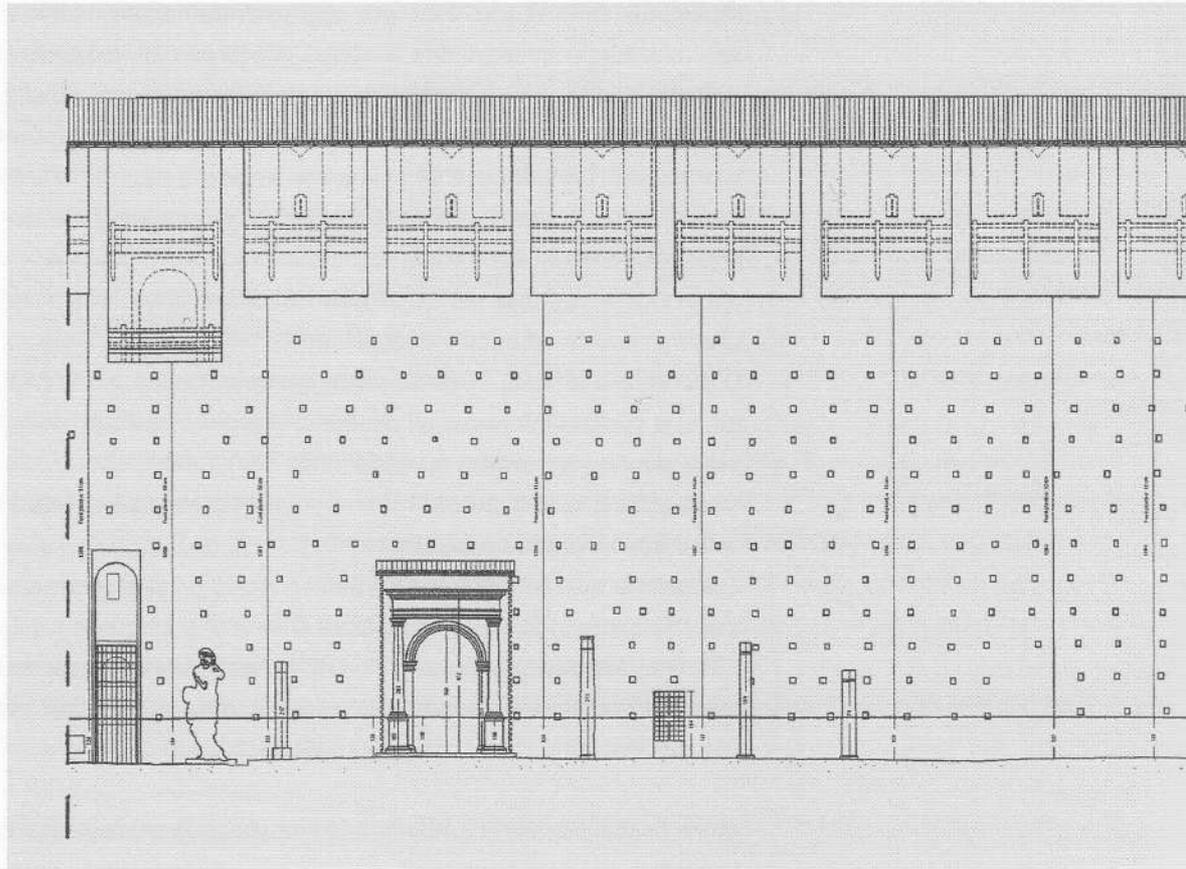
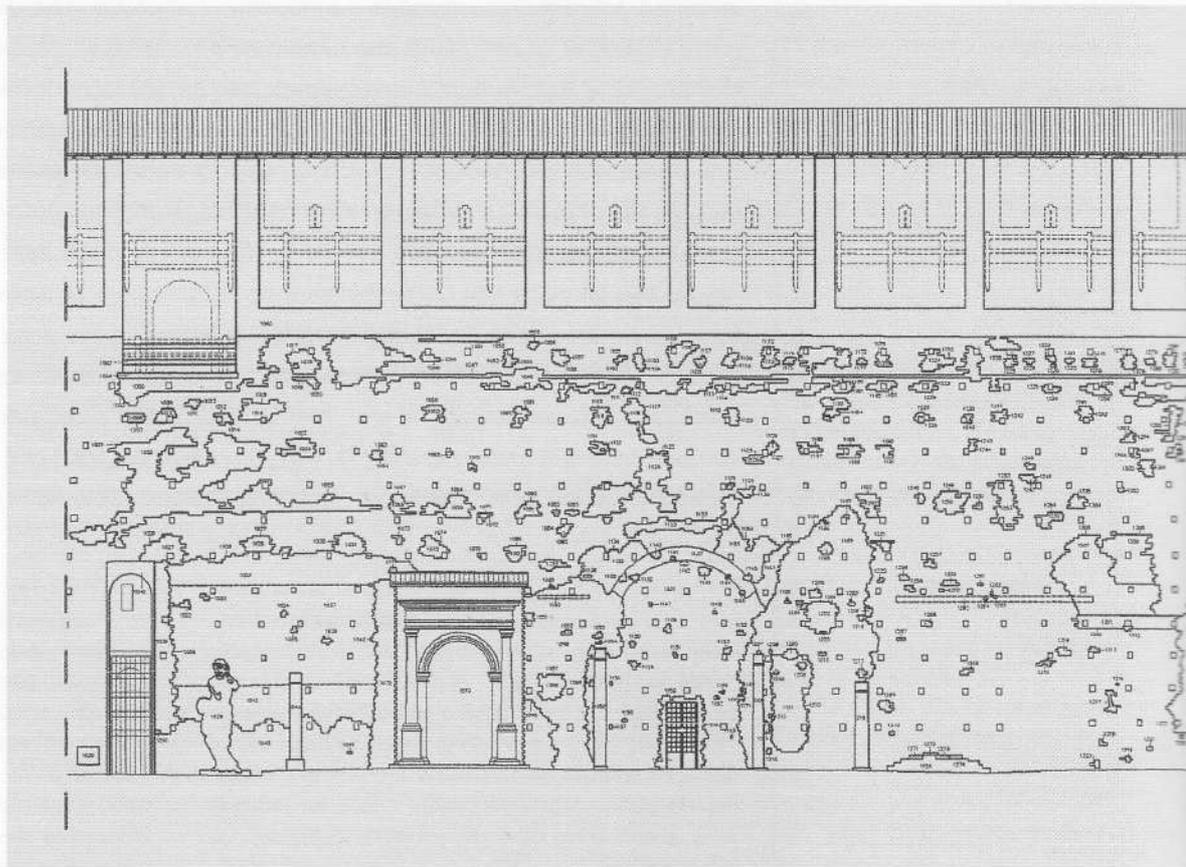
Fig. 1 - Piazza d'armi, cortina nord, rilievo delle geometrie (rapporto originario 1:20. Studenti M. Canzi, L. Castelli, A. Perego, Laboratorio di Restauro architettonico, Facoltà di Architettura e Società del Politecnico di Milano, a.a. 2000/01).

In alcune delle immagini allegate (fig. 1-2-3-4) si è cercato di rendere il più possibile evidente il carattere dei rilievi eseguiti.

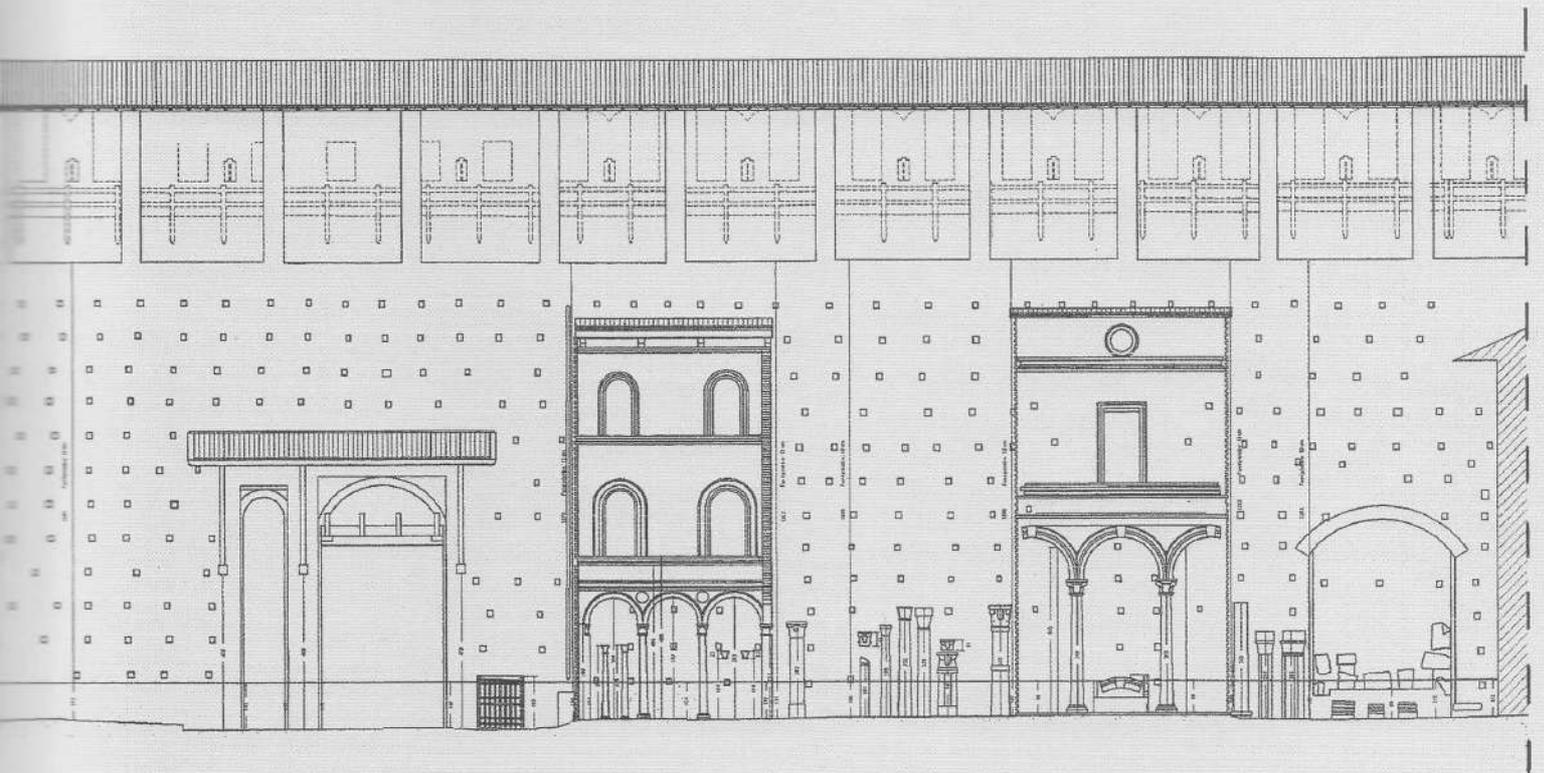
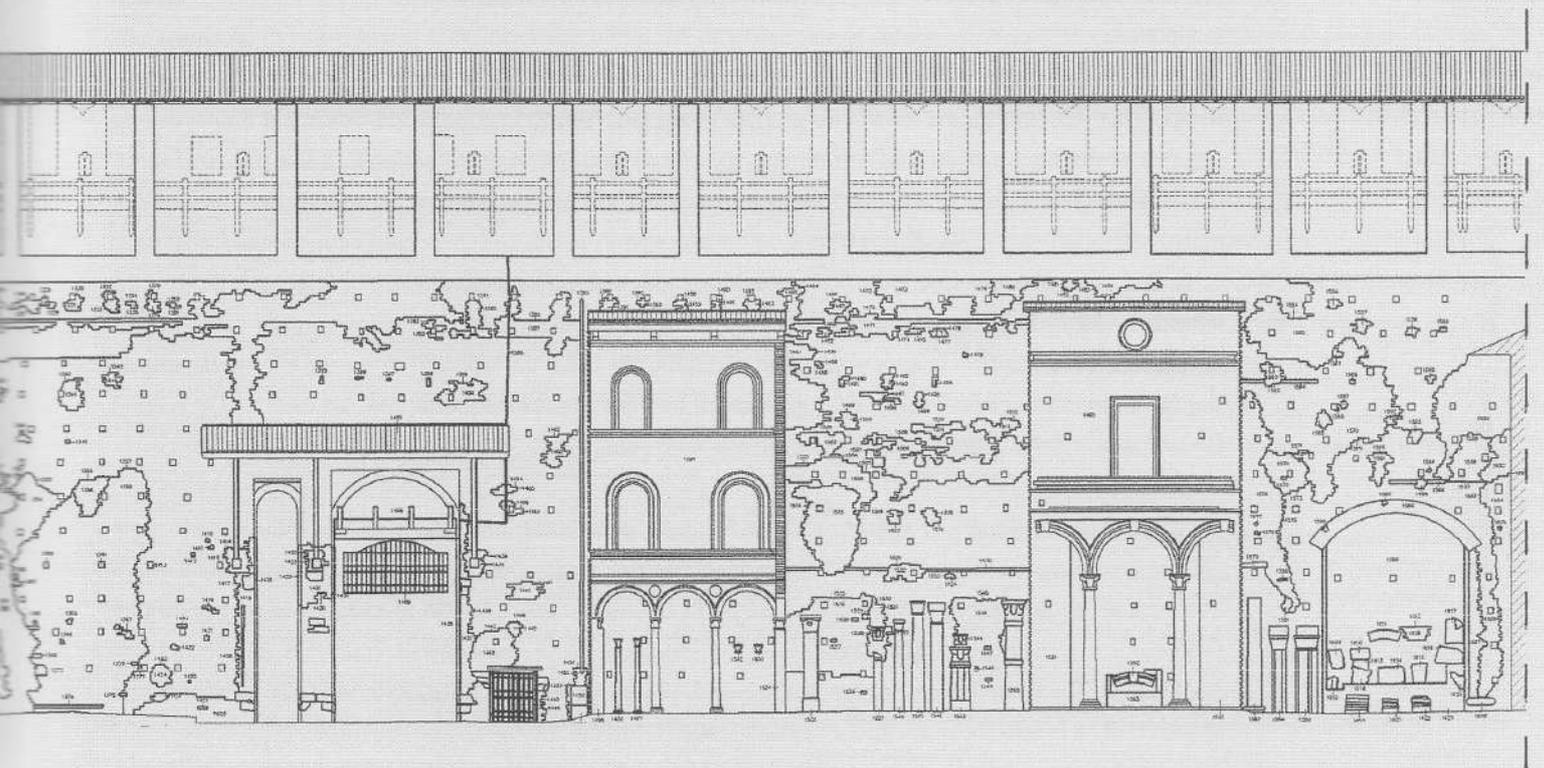
Fig. 2 - Piazza d'armi, cortina nord, rilievo stratigrafico (rapporto originario 1:20. Studenti M. Canzi, L. Castelli, A. Perego, Laboratorio di Restauro architettonico, Facoltà di Architettura e Società del Politecnico di Milano, a.a. 2000/01).

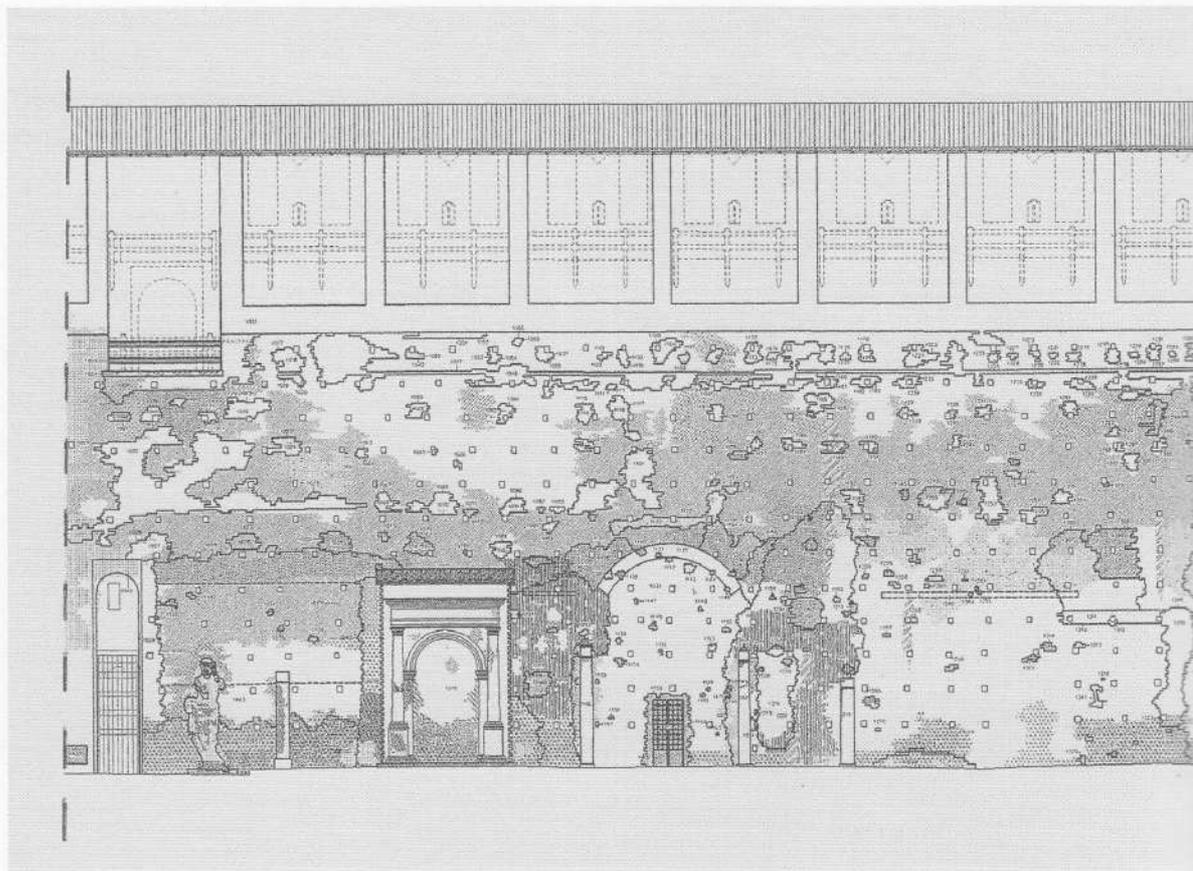
Fig. 3 - Piazza d'armi, cortina nord, rilievo del degrado (rapporto originario 1:20. Studenti M. Canzi, L. Castelli, A. Peregò, Laboratorio di Restauro architettonico, Facoltà di Architettura e Società del Politecnico di Milano, a.a.2000/01).

Si ricorda infine che la mappatura dei materiali del degrado (operata sulla base grafica delle Raccomandazioni della Commissione NorMaL) costituisce una base documentaria foriera di indicazioni per possibili interventi e/o controlli.

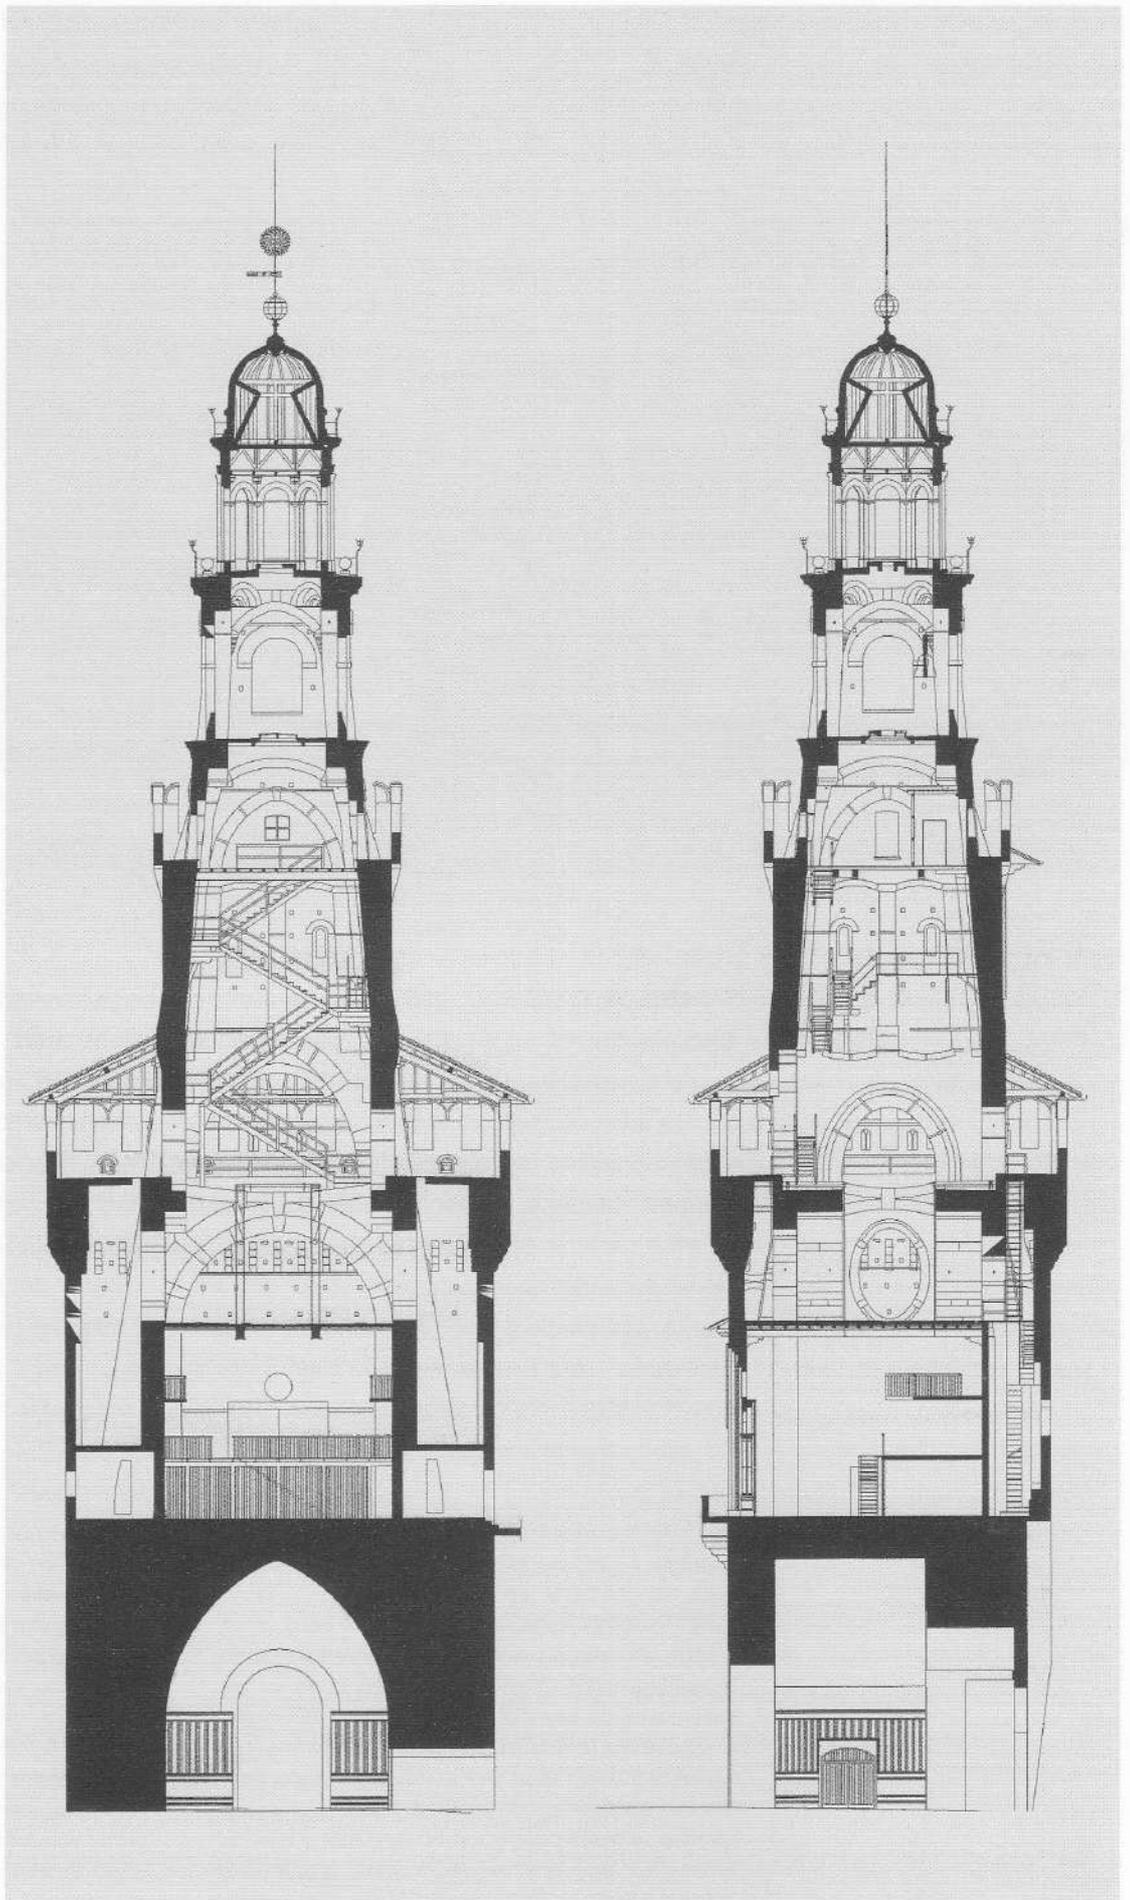
Fig. 4 - Torre Umberto I, sezioni verticali (rilievi degli studenti del corso di Restauro Architettonico presso la Facoltà di Architettura e Società del Politecnico di Milano, a.a. 2000/01, elaborazione per l'inserimento in ambito GIS di G.Caserini e V.Catalano, 2004)

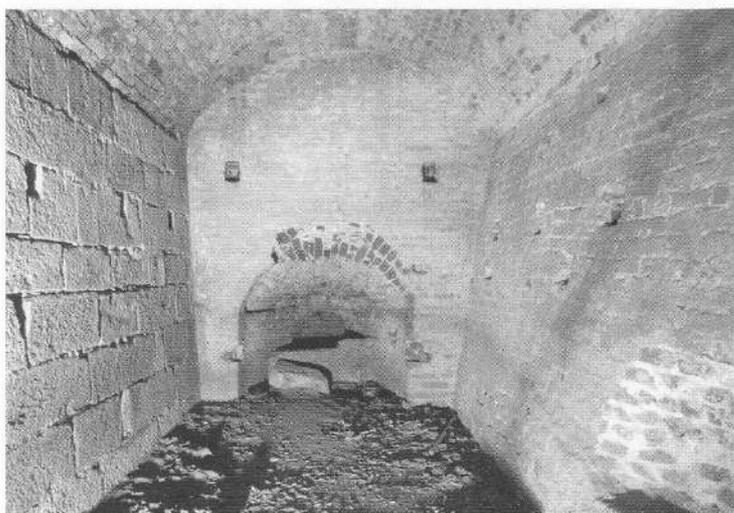
Fig. 5 - La parte ipogea della torre di accesso alla Corte ducale dalla piazza d'armi. Sulla sinistra è visibile il basamento visconteo.

¹⁷ La presenza del basamento in serizzo dietro un potente rinforzo in laterizi è documentata dagli scavi e dai rilievi di Beltrami, in particolare da quelli eseguiti nel corso del restauro della torre di Bona (si veda il disegno conservato presso il Gabinetto dei disegni delle Civiche Raccolte d'Arte di Milano, racc. Beltrami, n.1492). Nel 2002 è stato riconosciuto anche nella parte sotterranea della porta che collega piazza d'armi e Corte ducale, che gli si addossa e ne cela una porzione (fig. 5).

Una seconda e più circostanziata indicazione sugli assetti antichi di piazza d'armi viene dall'esame dei rilievi effettuati nel 2001 su un tratto del lato controterra del muro che segna il limite del terrapieno della piazza d'armi verso il cosiddetto "fossato morto", messo temporaneamente

in luce da scavi per la realizzazione di locali tecnici (figura 5). Come è noto, il fossato morto costituisce quanto resta del fossato esterno alla cinta muraria medioevale, che comprendeva, al centro dell'attuale quadrilatero, la Porta Giovia. Su questo elemento si sviluppò, all'interno e all'esterno della città, in tempi diversi, l'impianto castellano: la divisione segnata dal muro della città fra un fortilizio interno (attribuibile a Galeazzo II) ed una *citadela* esterna probabilmente edificata da Galeazzo Maria²¹ dovette permanere, come si è detto, fino al tempo di Filippo Maria. Con la chiusura fisica del quadrilatero una tratta della cinta muraria restò dunque inglobata nel castello e perse importanza difensiva ai fini della custodia della città. Subito dopo la morte di Filippo Maria (1447) il castello venne pesantemente diroccato, al punto che fu necessario ripristinare la

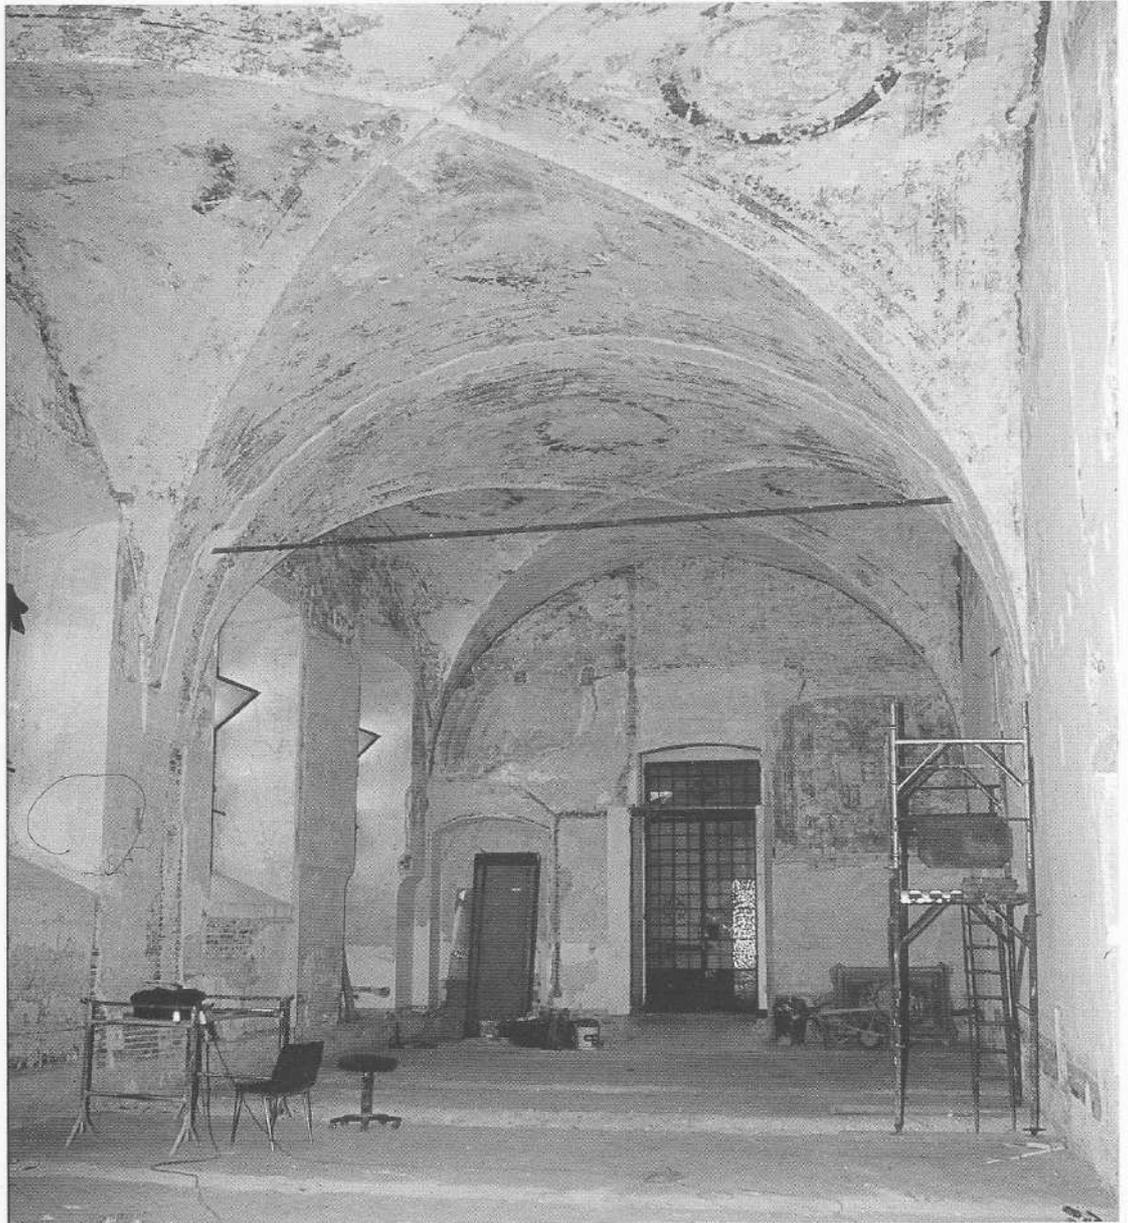
Fig. 6 - La sala dell'Hospitale spagnolo, in attesa di interventi conservativi (2003)

(L'Hospitale spagnolo del castello) Altri studi sono stati compiuti sull'edificio che occupa il lato meridionale della piazza d'armi, completamente ridefinito nelle finiture esterne da Beltrami nel 1908, grazie al finanziamento della famiglia Mangili. La recente demolizione delle partizioni interne ha restituito una grande sala con tre volte a crociera e un locale adiacente, anch'esso voltato,

Purtroppo le raffigurazioni degli apostoli sono andate tutte perdute, e solo poche lettere dei loro nomi sono ancora riconoscibili nella prima campata. Su una parete si legge la data MLXXVI, fra le insegne dei Padilla e dei Guzmàn²⁹, contrapposte all'arma reale di Spagna (nella versione conveniente al Principe delle Asturie, cui spettava la reggenza dello Stato di Milano). Lo stemma di Spagna è ancora privo delle insegne di Portogallo, annesso del 1580, il che dà ulteriore conferma all'attendibilità della data presente sul dipinto.

Sulla complessa stratigrafia degli intonaci è in corso uno studio specifico, che dovrebbe ricostruire la storia cromatica delle pareti, che si è rivelata più articolata di quella delle volte, mentre il rilievo della pavimentazione, che è però antecedente al 1576 (il pavimento in cotto in fase con gli intonaci dipinti è stato purtroppo demolito) ha permesso di osservare una serie di fori la cui disposizione lascia intuire un uso a rimessa o scuderia prima dell'insediamento dell'ospedale. Sotto questo antico pavimento si notano sporadiche tracce di un precedente piano d'uso, forse quattrocentesco.
