VERSO UNA CULTURA DELLA PREVENZIONE

**Le strategie di protezione sismica
del territorio gardesano**

Atti del Convegno
Torri del Benaco, settembre 2013

MEMORIA SISMICA LOCALE

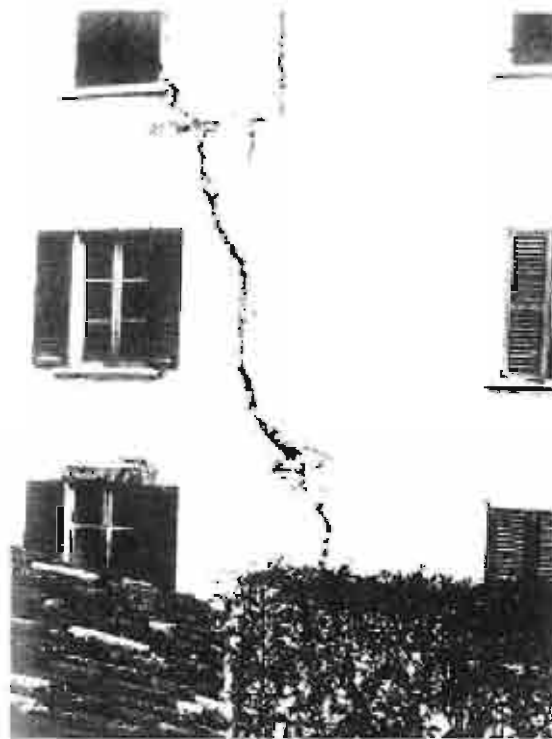
Figura 1: Salò in una rara immagine in cui è riportato il danno subito a seguito del sisma del 1901.

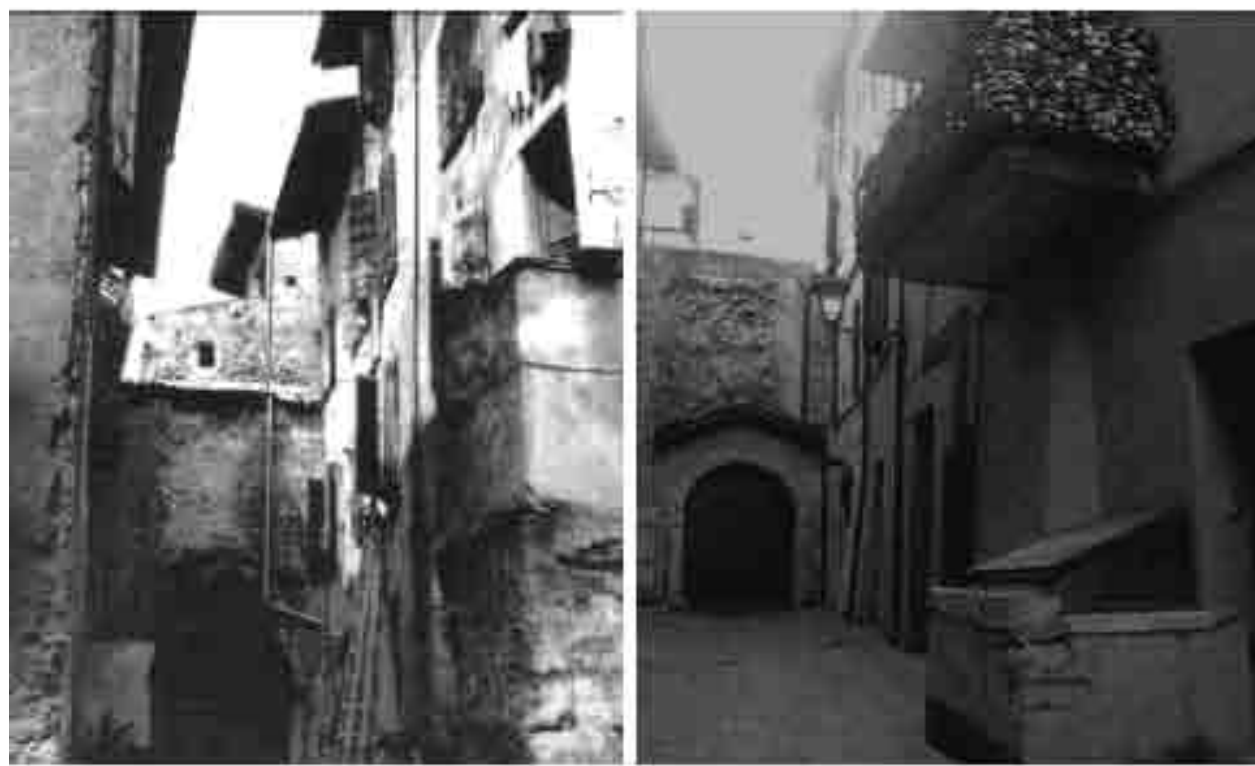
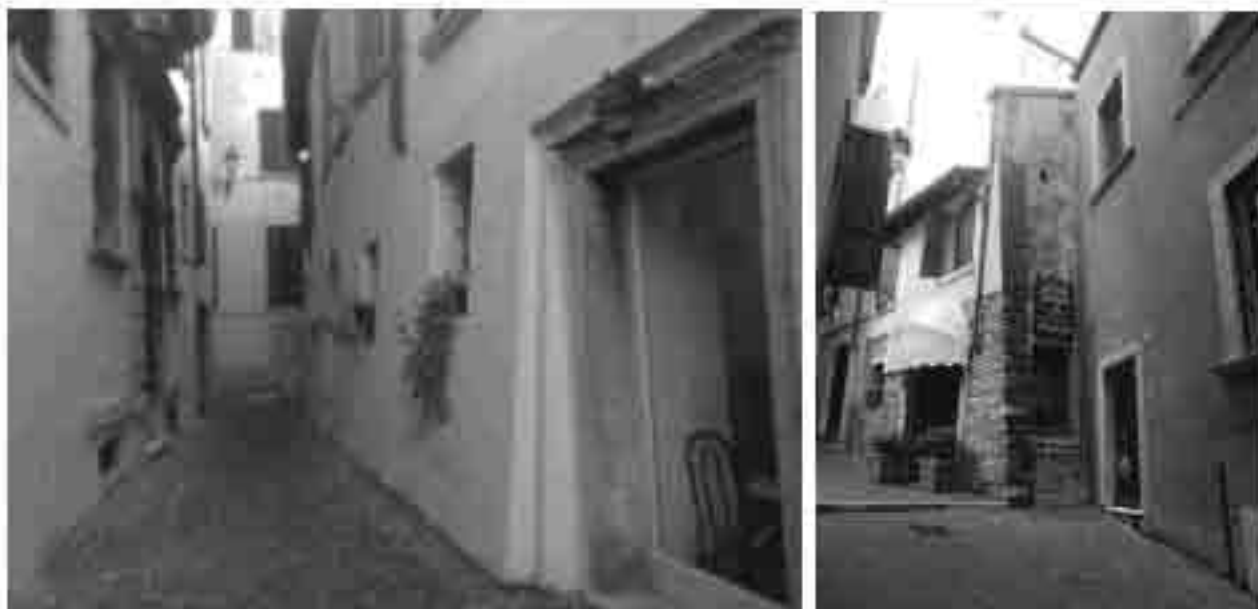
Figure 7-8: Salò: corpo aggiunto, muratura disarticolata. Contrafforti lungo la parete verso valle.

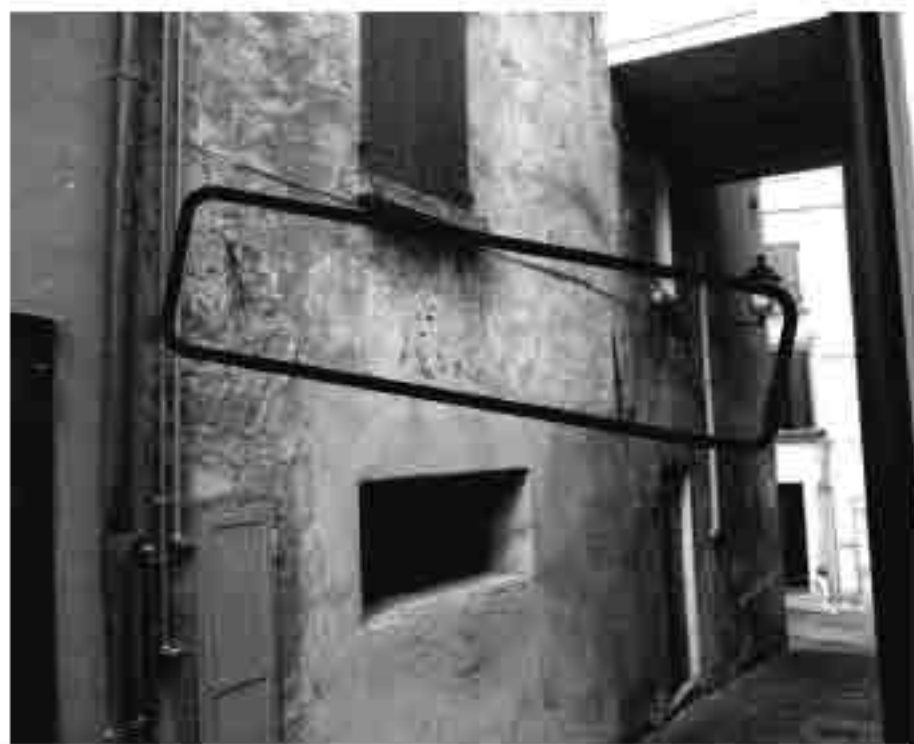
Figure 11: Salò: cortine di legno su vicolo perpendicolare a Via Festival.

Un secondo accorgimento strutturale appartenente all'edilizia storica locale, la cui funzione è comunemente riconosciuta, è la cortina che qui ritroviamo sia nell'estradosso, cioè visibile dal basso, oppure nell'intradosso, ossia nascosta sopra l'arco della volta o del soffitto.

La prima è diffusissima e ha la funzione di assorbire l'azione orizzontale di eventuali spinte. È solitamente posizionata a 30° al di sopra del piano d'imposta dell'arco, zona in cui convergono gli sforzi. La seconda, essendo annessa nella muratura, è invisibile all'esterno se non per il capochiave, quando emerge al di fuori del muro.

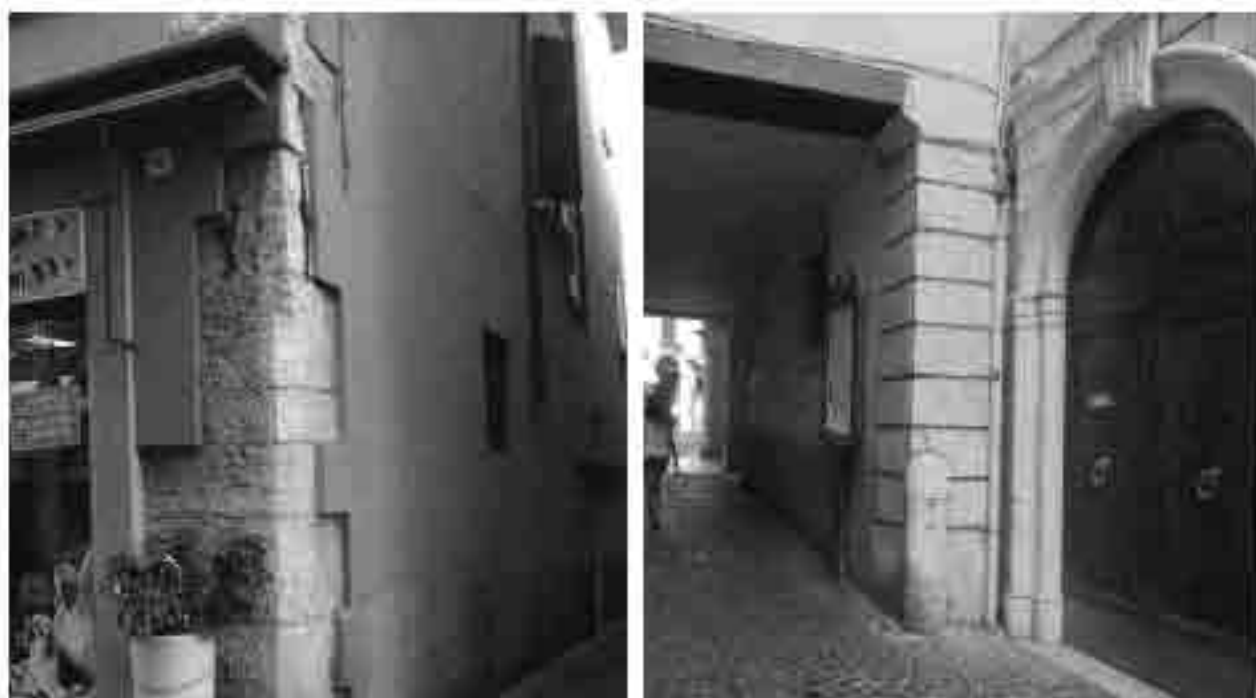
Figure 14-15: Cantonali a Salò

Un secondo aspetto legato all'efficacia dei cantonali riguarda la qualità delle murature collocate in continuità degli angolari. Eventuali difetti nei muri d'angolo comportano una minore resistenza dell'intero sistema tanto da rendere inefficienti anche collegamenti di ottima fattura, sfavorendo l'insorgere di meccanismi di collasso, che si sviluppano a partire dai punti deboli della struttura nel suo complesso. Perciò la realizzazione di un eventuale nuova apertura localizzata in prossimità dell'angolare potrebbe generare una discontinuità costruttiva, come si vede nella figura 14, ovvero un elemento di debolezza per una porzione del fabbricato.

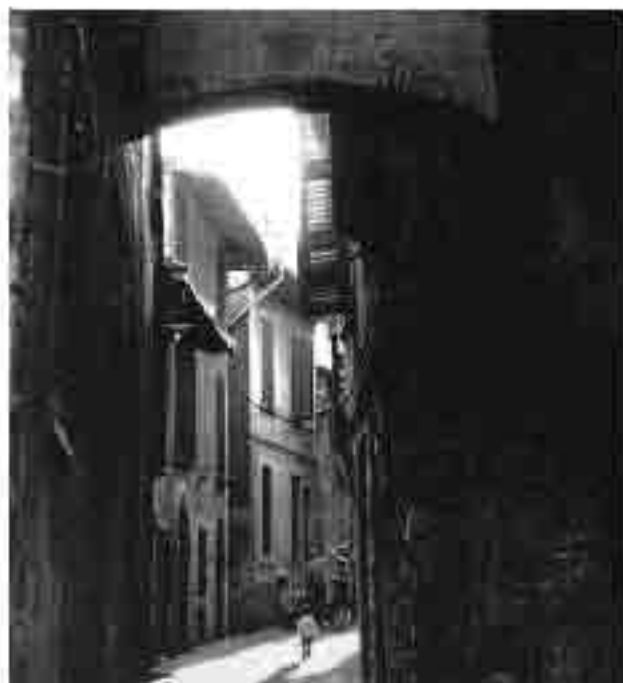
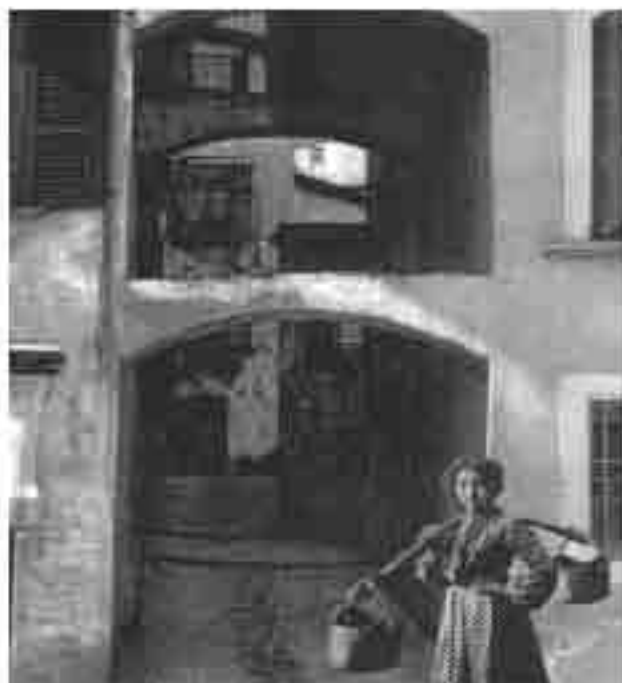
Figure 18-19: *Accisi di contrasto nella via cittadina.*

Ulteriori presidi contro l'insorgere di pericolosi meccanismi di collasso, presenti nel centro storico di Salò, sono gli archi che attraversano in quota i vicoli perpendicolari alle vie di attraversamento principali (via di Messo e il Lungolego).

co, creando una sorta di collaborazione tra le strutture orizzontali e quelle verticali. L'arco non sempre è isolato ma in numerosi casi la garanzia dell'effusione di contrasto è affidata a più archi sovrapposti, generando una sorta di secondo e terzo ordine.

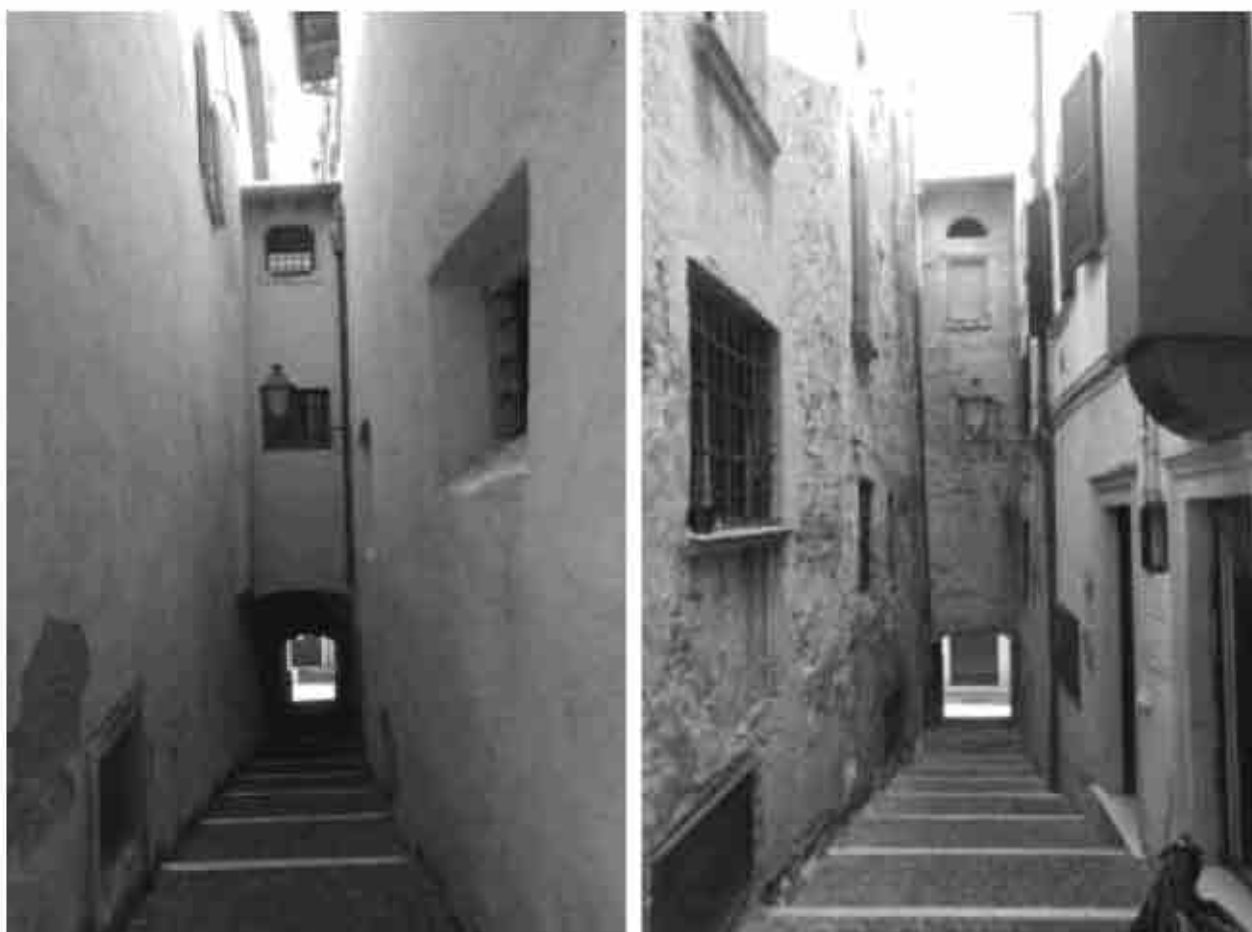
Figure 20-21: Volti contrasto a Salò.

Un'evoluzione degli archi di contrasto ha condotto alla formazione di corridoi, passerelle esterne o gallerie coperte di collegamento tra i corpi di fabbrica adiacenti.

In altre parole, l'inserimento degli archi fra un edificio diventarono l'occasione per ampliare il palazzo, ottenendo nuovi spazi interni: l'arco viene sostituito dal sistema a volta solitamente del tipo a botte, che si mostra ancora più efficace nell'azione di contrasto fra le pareti. In condizioni ordinarie gli archi di contrasto e le volte costituenti le gallerie esercitano spinte limitate sulle murature perimetrali dei due edifici contrastanti, che in genere sono così in grado di attivare un'azione equilibrante tale per cui gli sforzi sono sopportati senza l'insorgere di problemi statici.

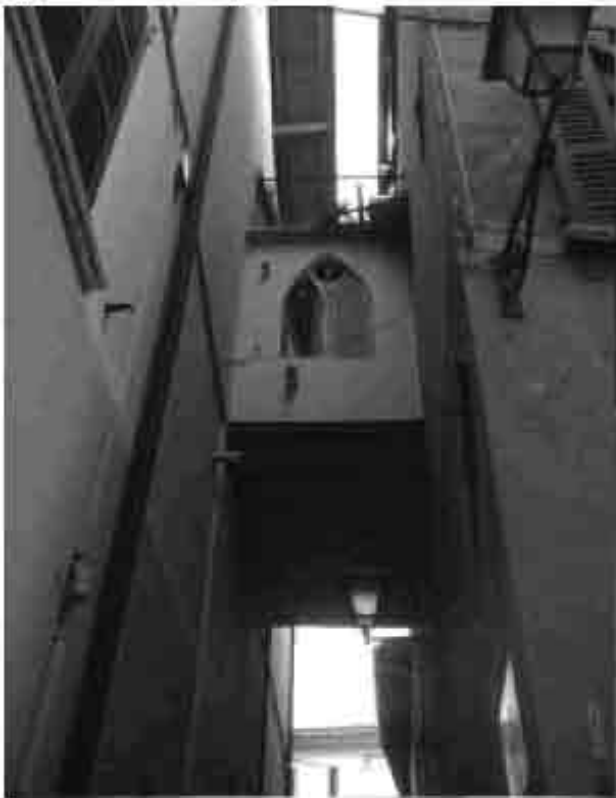
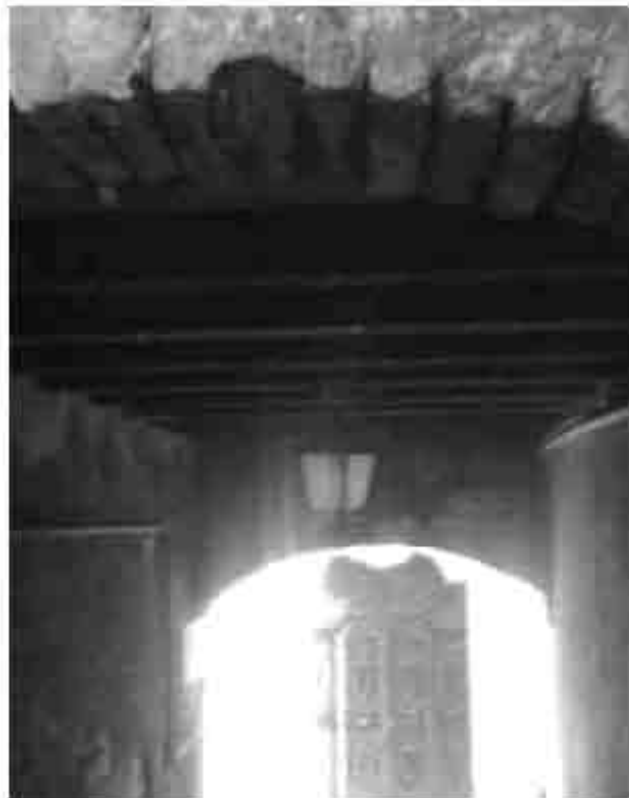
Figure 23-24: Salti volti piani.

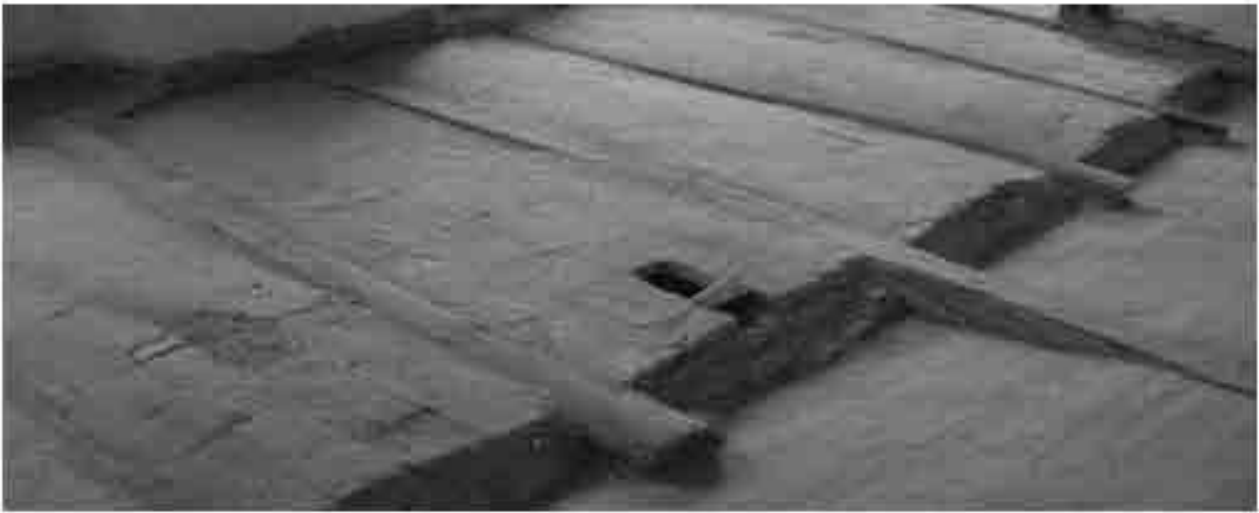
Figura 26: Saldè: Volte in legno a rastrelli.

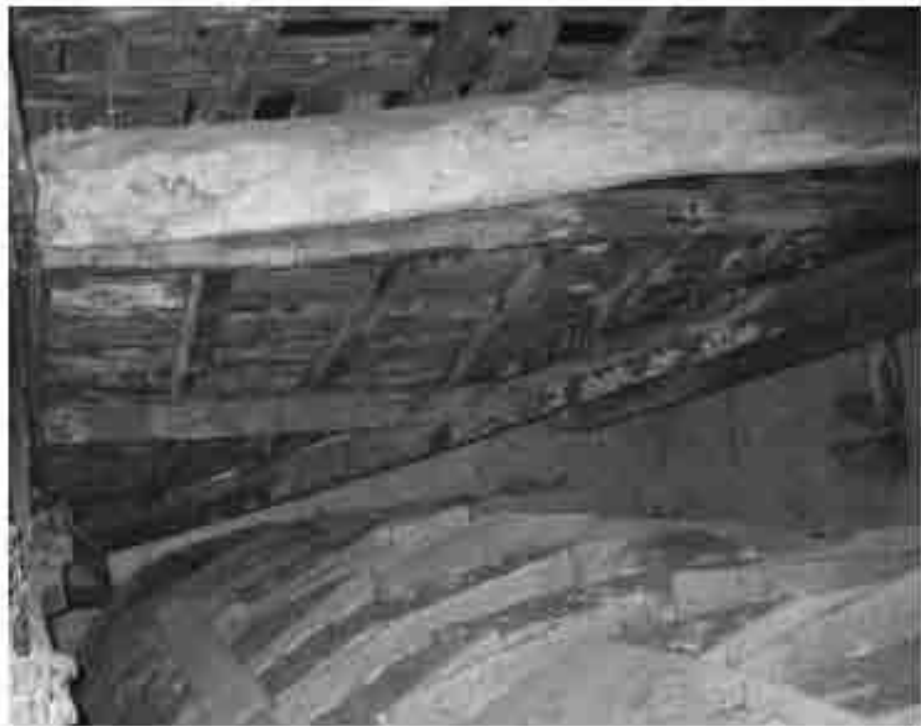
Figura 27: Saldè: Volte in cannicciata.

La tecnica utilizzata con molta frequenza per creare controsoffitti nei solaí lignei o volte. La camorrianna presenta un supporto ligneo leggero costituito da centine opportunamente sagomate a seconda se si voleva realizzare una volta con una accentuata curvatura oppure il così detto «volto piano». Fissato al supporto erano collocate stuoie di canne o listelli avendo cura che la scabrezza maggiore fosse rivolta verso l'introdosso del locale. Gli incastroccati venivano resi rigidi grazie ad un rivestimento di malta alleggerita (con inclusi vegetali) su cui veniva poi applicato l'intonaco.

Come già anticipato, numerosi sono gli esempi andati perduti perché, in molti casi è avvenuto uno scollamento dell'intonaco all'intradosso con la conseguente sua caduta. L'incapacità di restaurare il supporto in canniccio o arelle non ha favorito la conservazione che avviene solo nel caso di intradossi dipinti. Si aggiunga l'atteggiamento condiviso di disprezzo nei confronti dei materiali utilizzati, molto poveri.

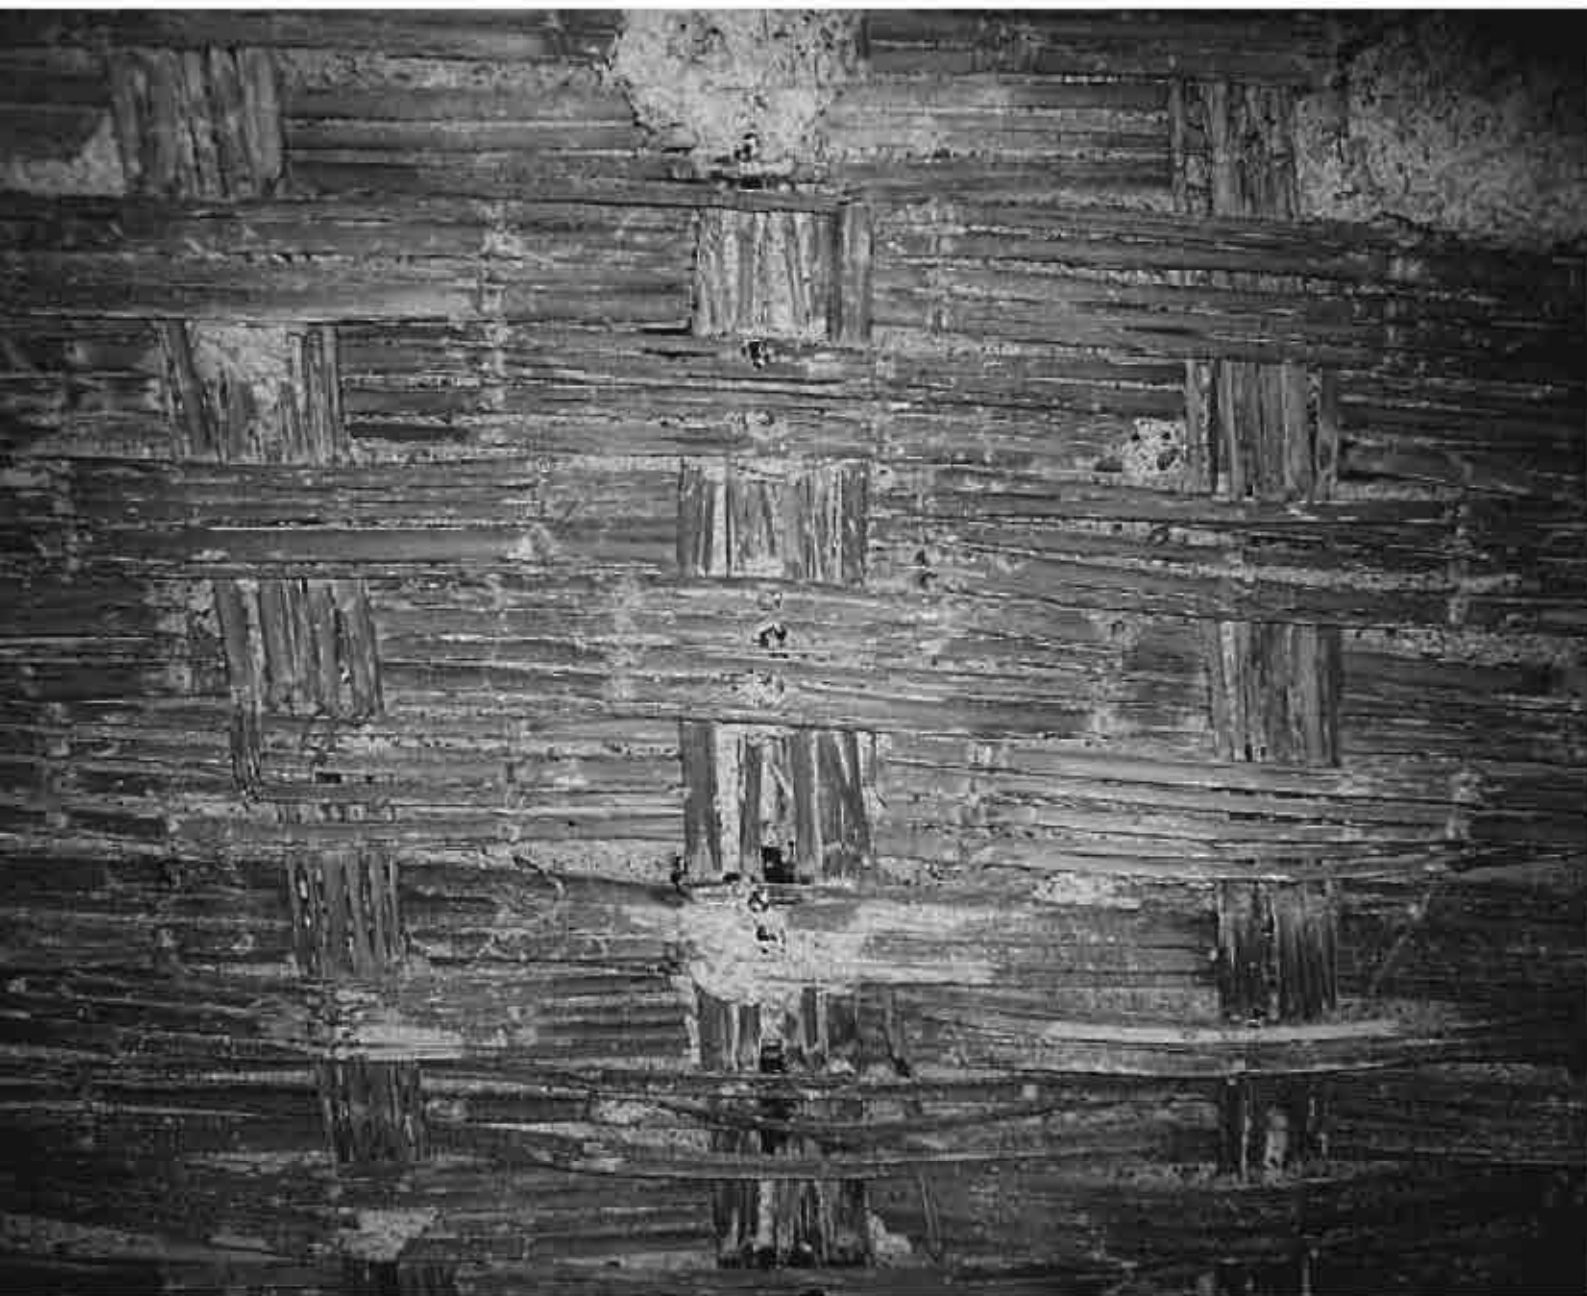
Figura 29: Salò: Volte in stuoie.

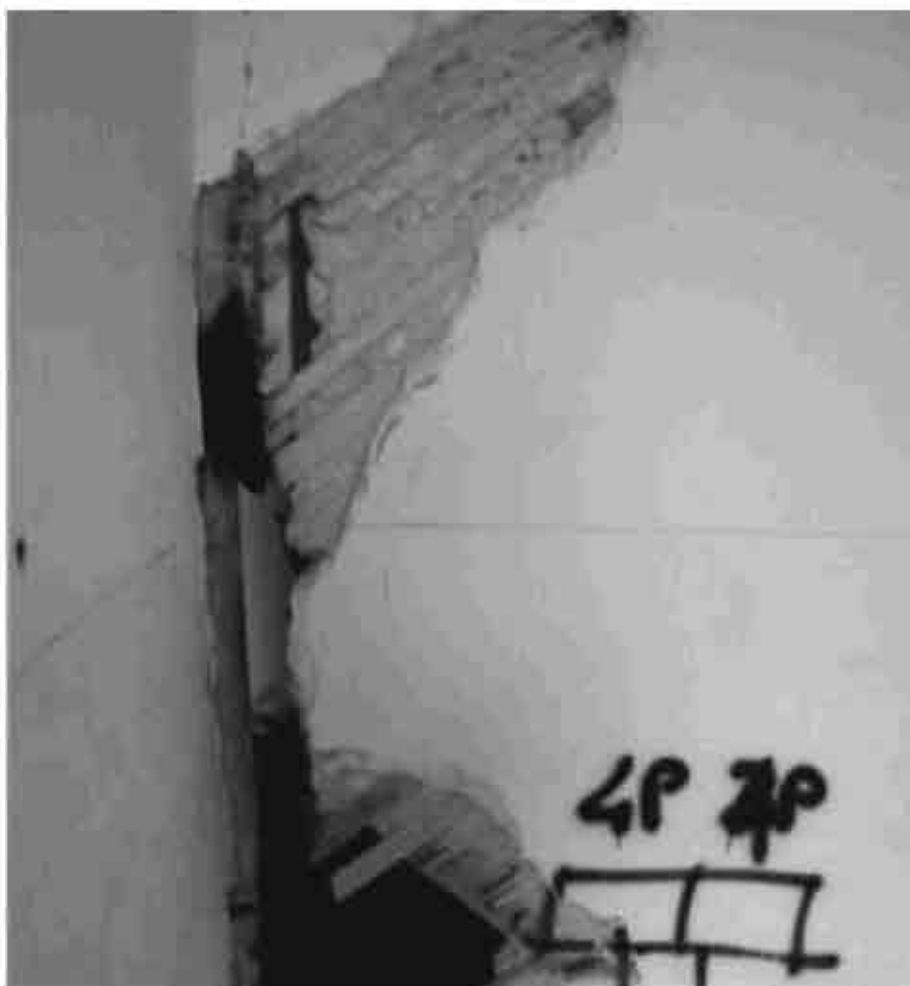
Figura 30: Salò: Parete interna in legno con listelli trasversali.

Un ultimo esempio di strutture leggere registrate nel territorio lacuale sono le pareti in listelli. Grazie alla loro leggerezza le tramezze erano collocate ai diversi piani in «falso» rispetto alle pareti sottostanti. I pannelli erano realizzati a doppia orditura, la principale portante e la secondaria di tamponamento sulla quale era stesa la finitura ad intonaco.

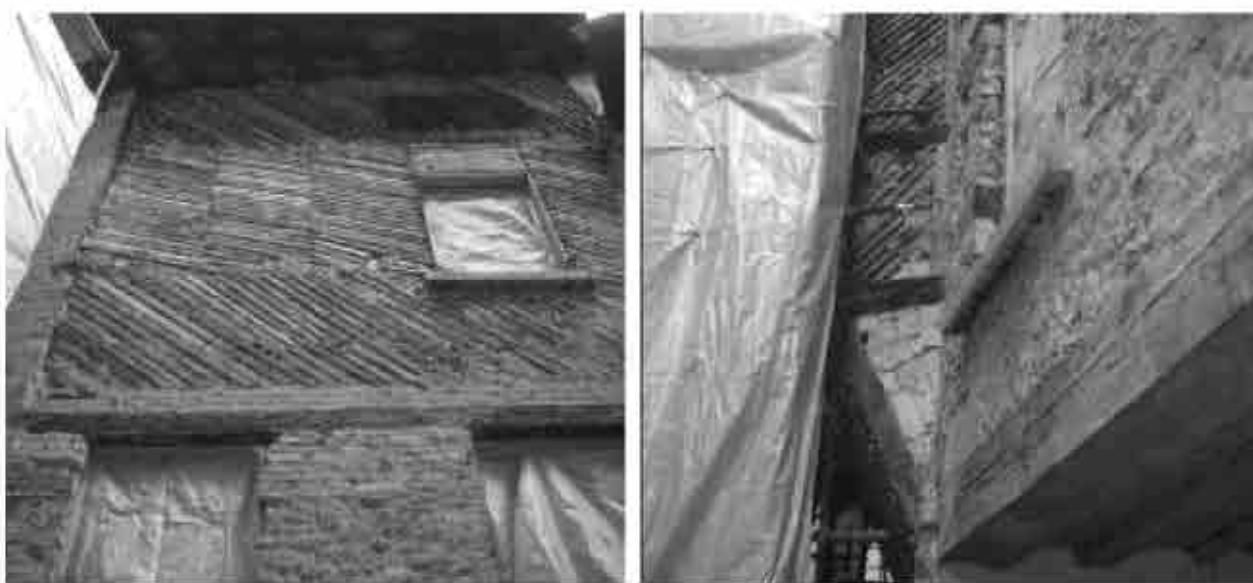
Figura 31-32: Salò: Parete esterna in legno e mattoni pieni.

Molto di rado, in legno erano realizzate anche le pareti esterne soprattutto nei piani più elevati, a completamento del palazzo oppure in occasione di un sopralzo o per nuovi aggetti. In questi casi la qualità della malta di finitura esterna era fondamentale al fine di evitare problemi conservativi e di marcescenza. L'intelaiatura principale era affidata sia alla muratura in mattoni pieni sia al legname con ruoli diversi in relazione alla posizione assunta.

I tamponamenti erano costituiti da listelli disposti trasversalmente, a 45°, chiodati alle travi principali, atti a formare una sorta di reticolo a contenimento della malta realizzata con inerti abbastanza grossolani, arricchiti da fibre naturali e pressata dall'interno. La finitura esterna era in malta di calce.
