Il collaudo del viadotto Lambro

Carmelo Gentile*

Roberto Gentile**

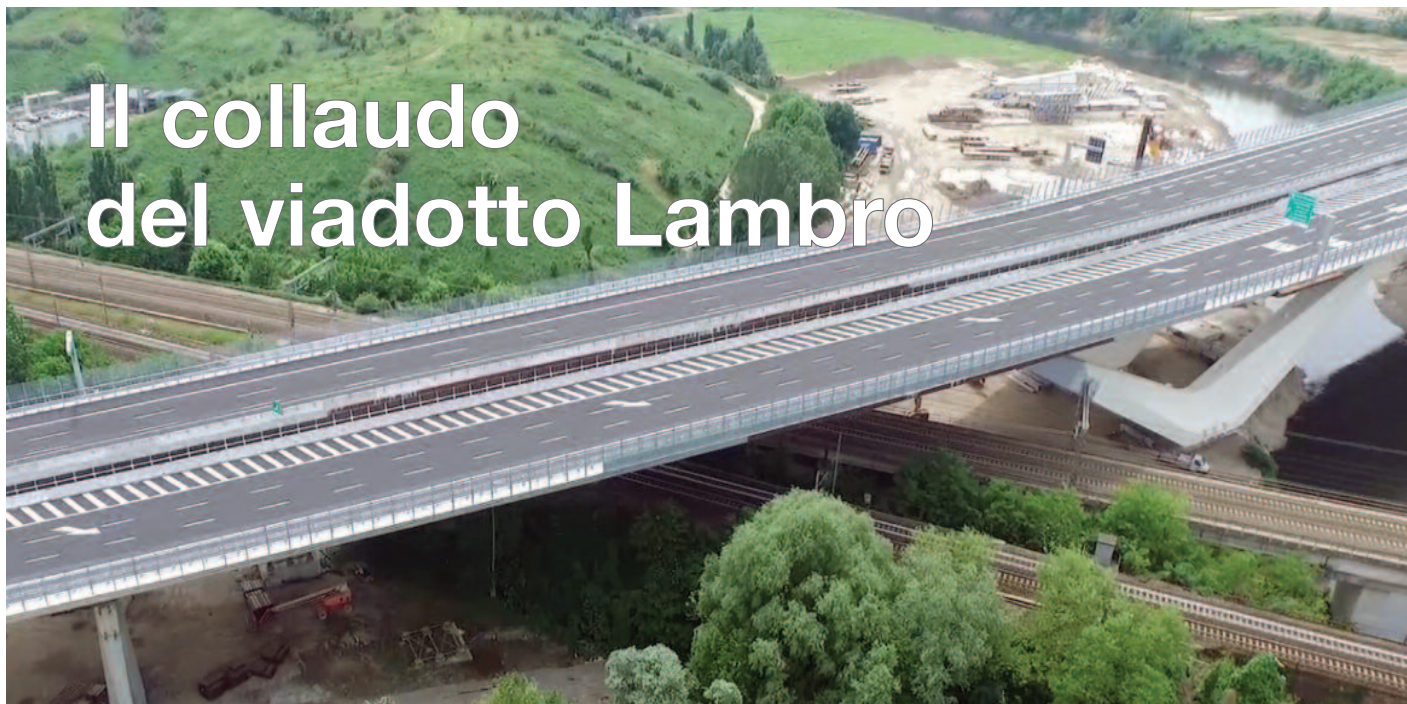
1. Vista del Viadotto Lambro tra la pila P18 e il cavalletto metallico

Nell'ambito dei controlli predisposti per il collaudo del viadotto, inaugurato il 16 Maggio 2015 (si veda articolo a pag. 20), le differenti tratte dell'opera sono state oggetto di un esteso programma di prove dirette di carico e indagini dinamiche, eseguito da personale tecnico specializzato del settore Vibrazioni e Monitoraggio Dinamico di Strutture (Laboratorio Prove Materiali, Politecnico di Milano) nei mesi di Febbraio-Aprile 2015. La presente nota, una volta descritto sinteticamente il viadotto e il programma d'indagini in scala reale eseguito a supporto del collaudo, descrive i risultati principali della sperimentazione con riferimento alla tratta del viadotto di maggiore importanza strutturale, denominata VI004 P16-P19 (Figura 1) e caratterizzata

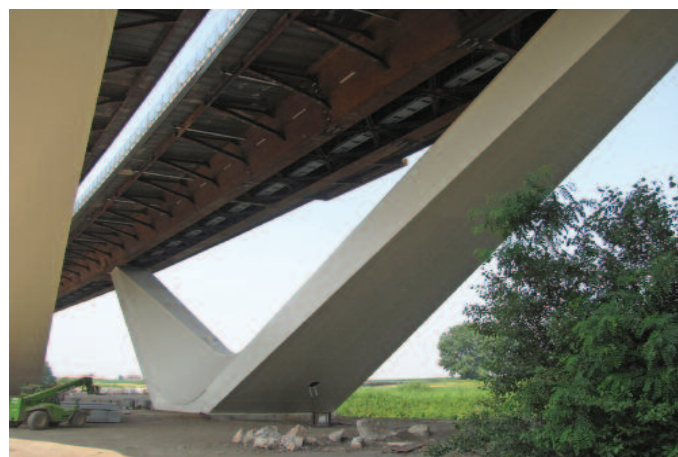
5. Vista del cavalletto metallico del viadotto VI004 P16-P19

Nella presente nota sono sintetizzati i risultati delle indagini condotte su una delle tratte principali del viadotto Lambro: VI004 P16-P19. Il viadotto VI004 P16-P19 (Figure 1, 3, 4 e 5) è costituito da cinque campate e ha lunghezza complessiva di 475,90 m, a cui vanno aggiunti due sbalzi di circa 6,80 m ai lati delle pile P16 e P19, terminanti ciascuno con una sella Gerber; le due selle Gerber forniscono l'appoggio alla campata finale del viadotto precedente VI004 P10-P16 e alla campata iniziale del successivo tratto VI004 P19-SP2. Il viadotto è caratterizzato dalla presenza di una pila a cavalletto rovescio in acciaio (Figure 1, 3, 4 e 5), posizionata tra le pile in calcestruzzo armato ordinario P17 e P18, che definisce gli allineamenti di appoggio denominati PFS (verso la pila P17) e PFD (verso la pila P18).

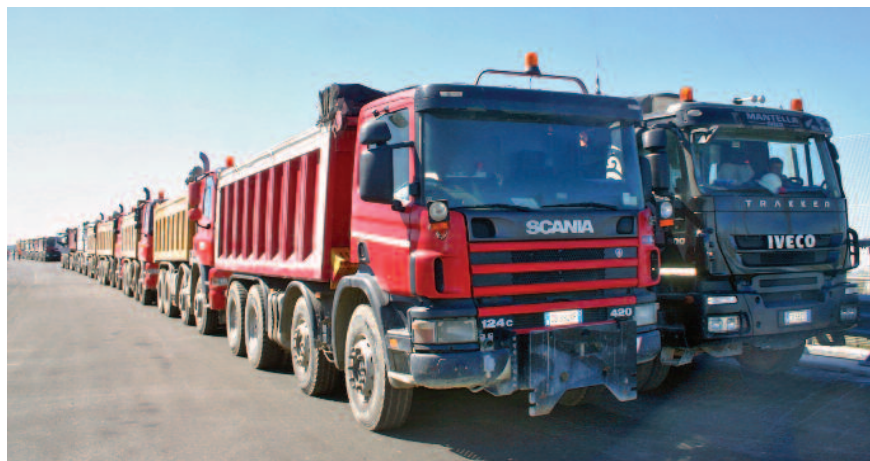
6. Vista dell'impalcato VI004 P16-P19 durante la seconda prova di carico

- ◆ la seconda configurazione di carico (32 automezzi pesanti disposti su tre file, Figure 6 e 7) ha impegnato le campate PFS-PFD e PFD-P18 in modo da sollecitare la struttura a massimo momento negativo in corrispondenza dell'appoggio PFD;

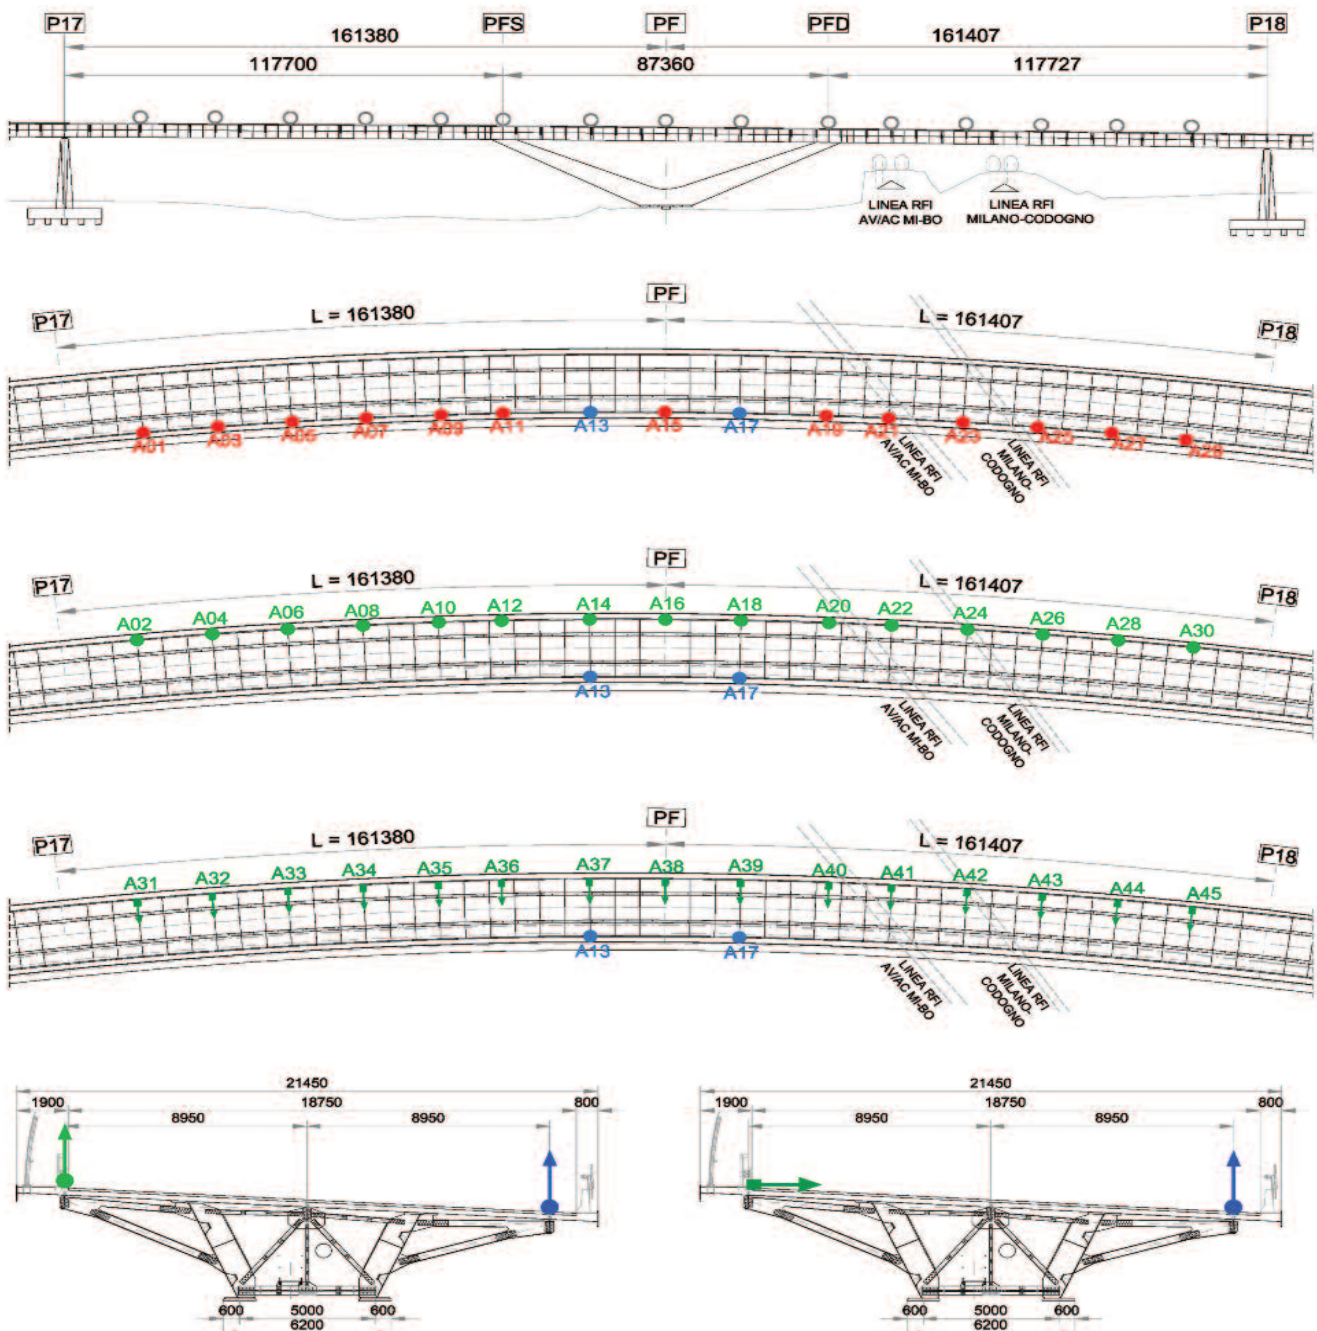
Al fine di ottenere un'accurata ricostruzione spaziale delle deformate modali dell'impalcato, è stata adottata la disposizione dei sensori di misura (accelerometri) illustrata in Figura 9, con 30 posizioni di misura verticali appartenenti alle campate P17-PFS (a

scavalco del fiume Lambro), PFS-PFD e PFD-P18 (a scavalco della ferrovia) e 15 posizioni di misura orizzontali trasversali delle medesime campate del viadotto. Tale disposizione è stata ottenuta attraverso tre distinte configurazioni di misura (Figura 9).

9. La disposizione dei punti di misura delle accelerazioni sull'impalcato del viadotto VI004 P16-P19 (dimensioni in mm)

In tal caso, si potrà anche utilizzare una strumentazione ridotta rispetto a quella delle prove di collaudo, disponendo accelerometri verticali e orizzontali (con caratteristiche simili a quelli impiegati nelle prove di collaudo) solo sul lato marciapiede della sezione trasversale (posizioni A2, A4, A6, ..., A30 e A31-A45 in Figura 9).
