Aid Monuments

Influenza di fattori esterni nella configurazione fenotipica del restauro post-sismico nel patrimonio monumentale

Domenico D'Uva

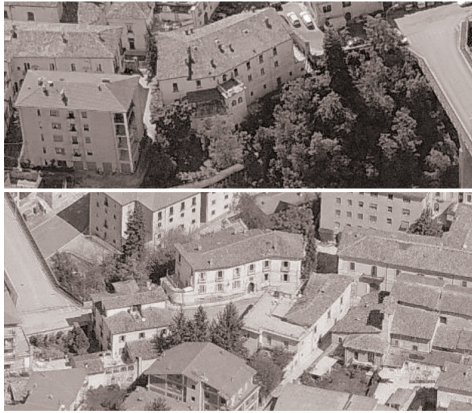
Fig. 1
Palazzo Persichetti, L'Aquila, viste.

Il Palazzo Vicentini (Fig. 1) si trova nel cuore del centro storico della città di L'Aquila ed è stato gravemente danneggiato dal sisma del 6 aprile 2009. L'edificio monumentale è prospiciente un pendio particolarmente acclive (Fig. 2). L'edificio è da anni vincolato dalla normativa vigente ed è stato costruito in epoche diverse. La porzione sud-ovest è stata edificata nel 1600, quella a nord-est nel diciottesimo secolo; è stata poi aggiunta in epoca recente una torretta al centro della costruzione in direzione nord. Durante la scossa principale la porzione nord-est è parzialmente crollata, la torretta si è sganciata dal corpo principale e la parte sud ovest ha subito il crollo della scala

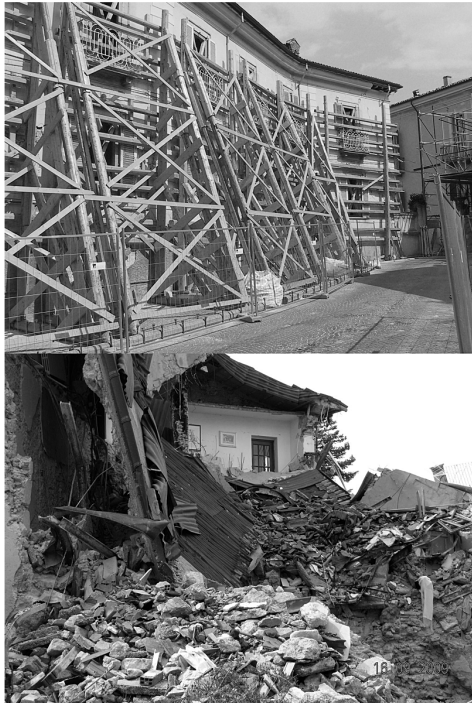
Fig. 3
Palazzo Persichetti, puntelli settembre 2009.

interna, ma non è collassata, così come la facciata verso la strada principale. La scarpata immediatamente a valle dell'edificio ha riportato una serie di profonde lesioni che indicano un pericolo di smottamento incipiente del pendio verso valle. Sono state approntate già nel settembre 2009 (Fig. 3) le prime opere con puntellamenti di legno per salvaguardare la sicurezza del passaggio sulla sede viaria ma, per evitare il crollo verso la strada l'edificio è stato spinto verso il pendio accentuandone la stabilità. Nonostante tali lavorazioni abbiano aggravato la condizione di degrado dell'edificio, una parte dei puntelli è stata rimossa e sostituita con nuovi puntelli metallici (Fig. 4) una parte è stata rinforzata, proseguendo nell'azione di spinta verso il pendio. Dopo due mesi di stasi sono stati inseriti i primi puntelli atti a contrastare il movimento dell'edificio verso il pendio, ma assolutamente insufficienti perché il degrado ha continuato a peggiorare. Dopo un anno dal sisma, ad aprile 2010 tutti i vecchi puntelli sono stati rimossi e sostituiti con nuovi supporti metallici che garantiranno una tenuta nel tempo. Per evidenziare il degrado provocato da questi puntellamenti è stata inserita una foto sequenza del progressivo crollo della torretta (Fig. 5) che non è stata interessata dai puntellamenti e serve da misura per il progresso del degrado con il trascorrere del tempo.

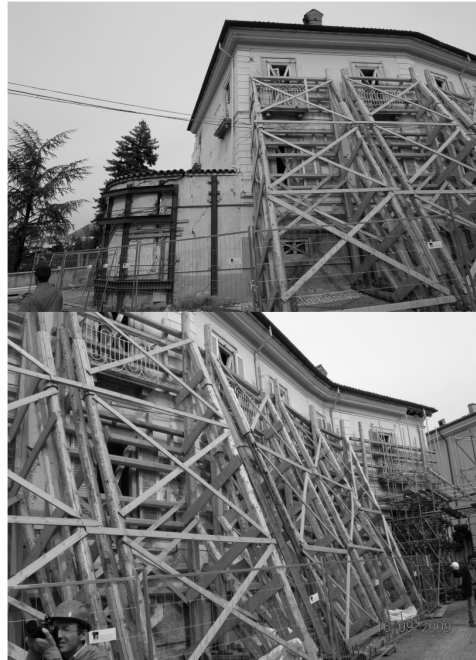
Fig. 4
Palazzo Persichetti, puntelli settembre 2009.

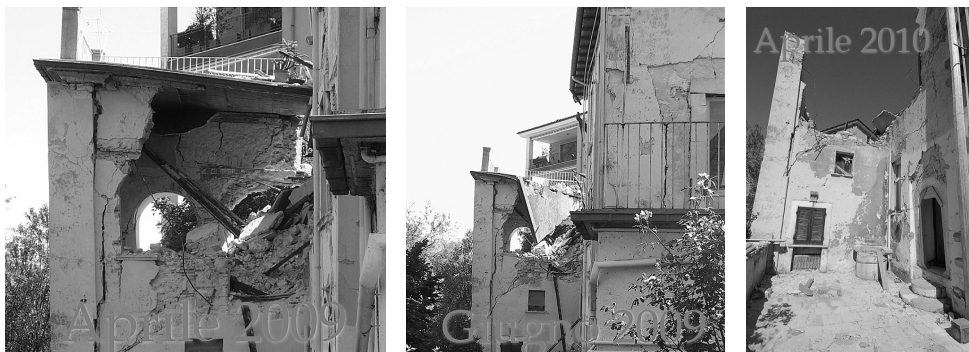
Fig. 5
Palazzo Persichetti, torre.

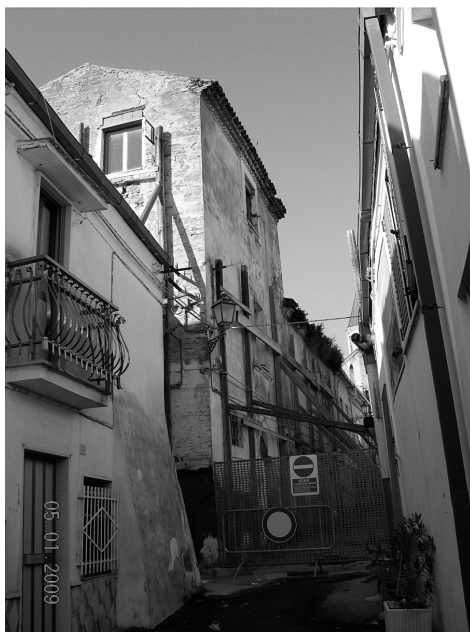
Fig. 7
Campomarino, isolato 663, puntelli.

La carenza di ottimizzazione nella risposta all'emergenza post-sismica è ancora più evidente considerando l'isolato 663 situato nel borgo antico del comune di Campomarino, interessato dal sisma del 2002. In seguito all'evento è stata predisposta un'opera di puntellamento (Fig. 7) per il fabbricato, pur se di scarso valore architettonico. Il puntellamento è stato realizzato in legno ed i costi sono stati contenuti. Le travi di puntellamento sono rimaste in opera per sette anni fino al 2009 ed il degrado del materiale ha agito in modo da rendere l'opera completamente inutile. A dicembre 2009 i puntelli sono stati rimossi con procedura d'urgenza e l'edificio è stato demolito (Fig. 8). Inoltre l'amministrazione comunale ha deciso che l'edificio non sarà

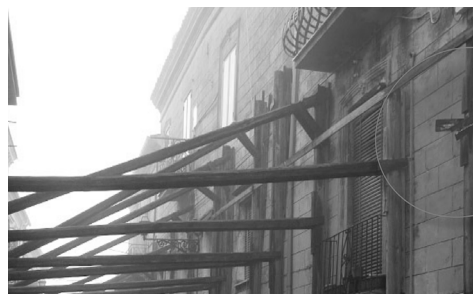
Fig. 6
Guglionesi, cedimento del puntello.

Il caso studio proposto rappresenta l'evoluzione naturale del puntellamento indiscriminato degli edifici. Nel comune di Guglionesi, in una strada del centro storico si sono rese indispensabili delle opere di puntellamento in seguito al sisma del 2002. Tali opere dovrebbero essere per definizione temporanee, cioè limitate nel tempo e perciò realizzate con materiali economici, di facile reperibilità e lavorazione. Proprio per questo il materiale più usato è stato il legno che per le ragioni suddette ha trovato largo impiego in molte opere di messa in sicurezza in Molise. Nell'edificio mostrato in foto le travi di legno, messe in opera nel 2002, sono state lasciate in balia degli agenti atmosferici fino al 2012 senza alcuna manutenzione. La durata dei puntellamenti, però, ha ottenuto l'effetto di degradare il materiale a tal punto che nel settembre 2012 (Fig. 6) si è avuto un cedimento strutturale dello stesso, rendendo di fatto inutile l'opera. A tutt'oggi la situazione rimane invariata per la carenza di finanziamenti pubblici.

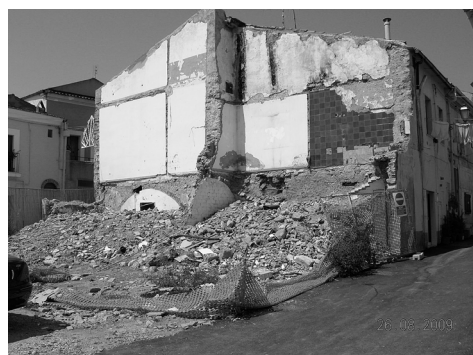
Fig. 8
Campomarino, isolato 663, demolizione.
