Dalla Trostburg a Mantova.

Applicazione del Raumbuch per lo studio di complessi architettonici

Davide Del Curto | *Politecnico di Milano, Dipartimento di Architettura e Pianificazione, Laboratorio di analisi e diagnostica del costruito*

From Trostburg Castle to Mantova. The application of Raumbuch system for analysis of monumental buildings.

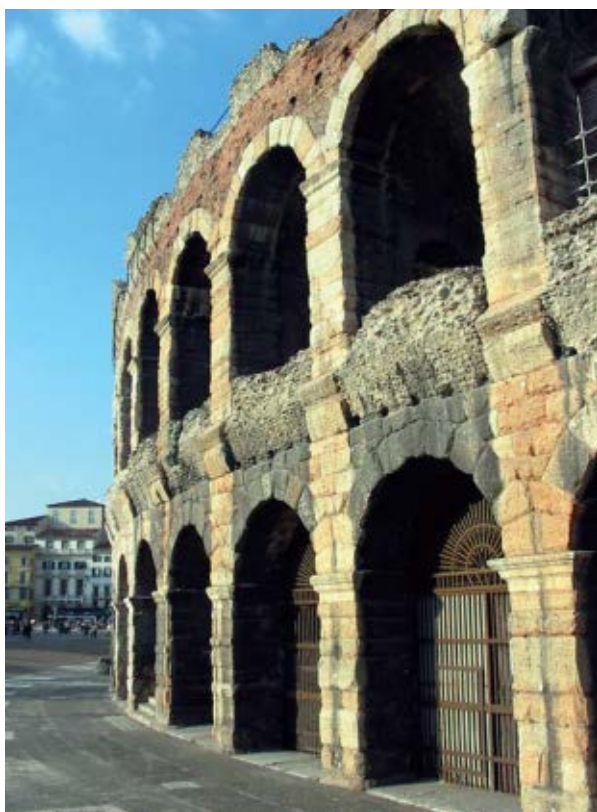
Immagine 2: Anfiteatro di Verona

Presso l'Anfiteatro di Verona il sistema del *Raumbuch* è attualmente impiegato per la messa a punto di un sistema di codifica in un edificio imponente che ad una apparente serialità d'impianto oppone l'innumerabile varietà di situazioni costruttive, manipolazioni e rifacimenti propria di un complesso di fondazione antica e travagliata vicenda costruttiva moderna¹⁴.

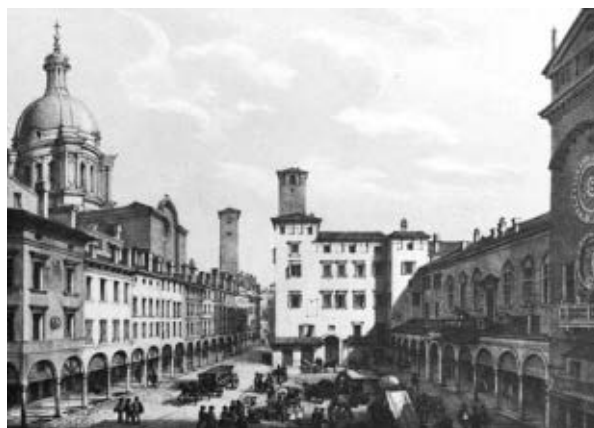
Immagine 3: Palazzo del Podestà (Mantova)

Il Palazzo del Podestà di Mantova nell’attuale configurazione delle facciate – ricomposte dopo il 1462 da Giovan Antonio d’Arezzo e rimaneggiate fino ai più recenti restauri Gazzola – Volpi Ghirardini¹⁹ – cela un’insieme di edifici, sorta di vero e proprio centro civico, cresciuti separatamente attorno al *Patatium Vetus* e ripetutamente manipolati²⁰.

Del tutto coerente con la tradizione padana dei Broletti, il Podestà si connota per la complessa stratificazione, dalla quale emergono ancora preziosi frammenti medievali, e

per la storia costruttiva e catastale travagliata che restituisce un edificio in cui la preponderante porzione pubblica risulta oggi praticamente priva di accesso a terra a seguito delle ripetute alienazioni degli spazi commerciali affacciati sulla piazza²¹.

The Raumbuch system has supplied an important support to explain the long constructive history of Palazzo del Podestà in Mantova and to evaluate whether a public re-use could be afforded considering its effective state of decay.

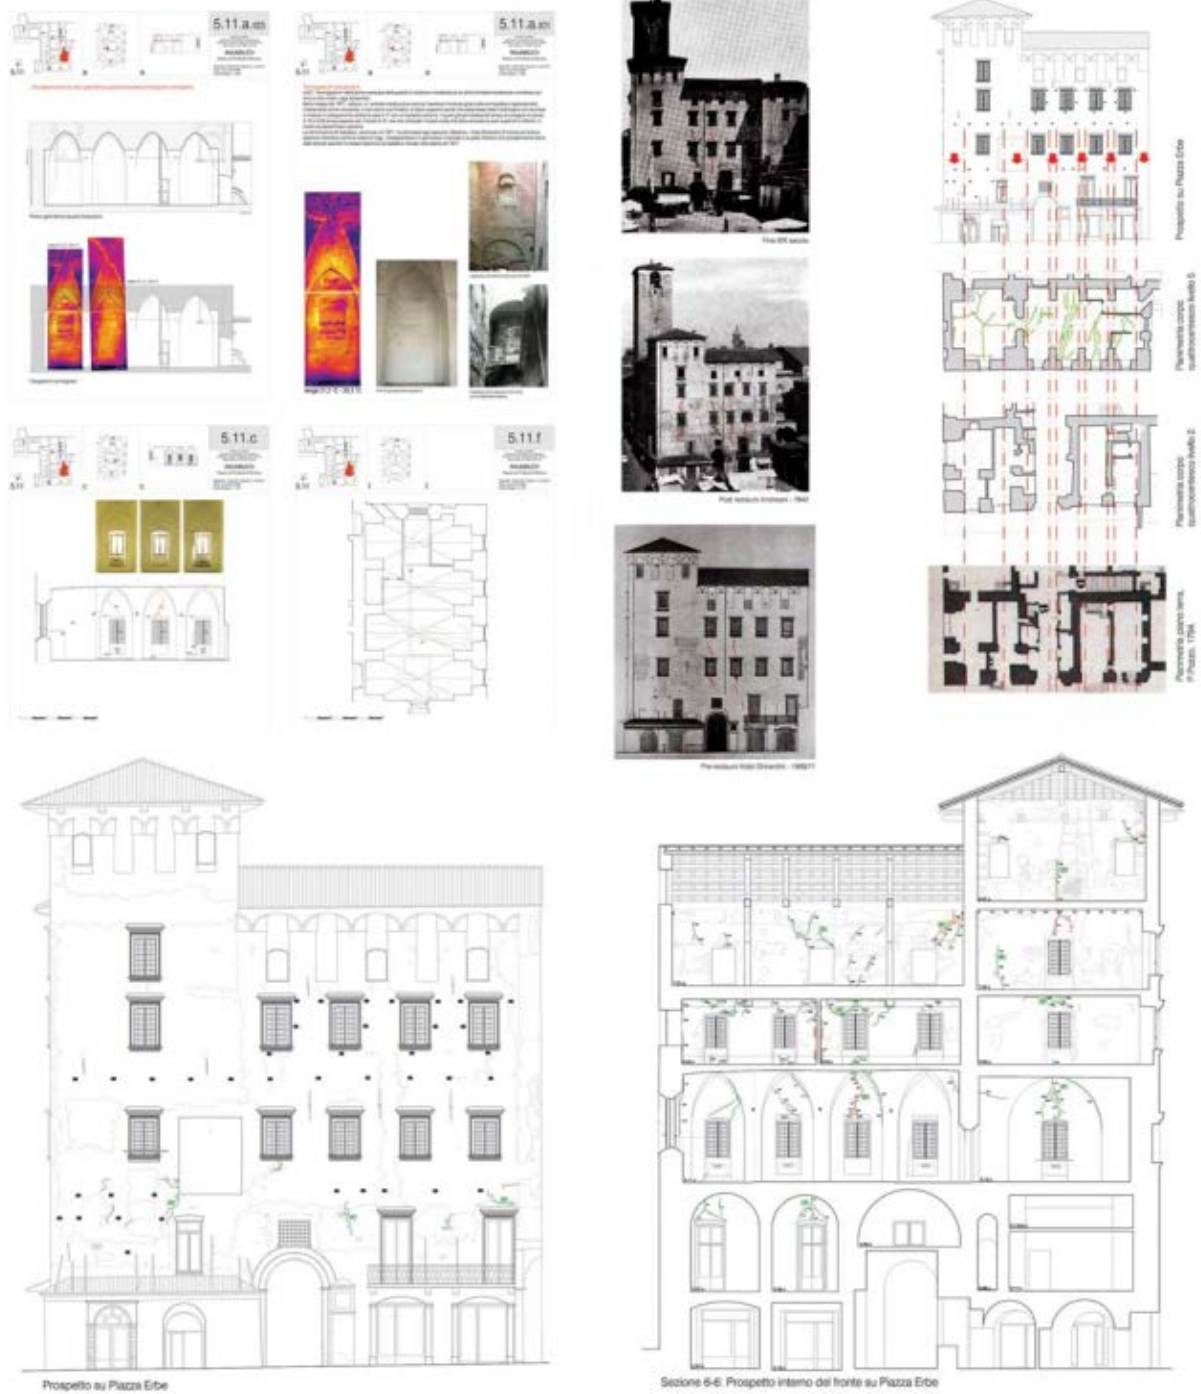
Immagine 9: Palazzo del Podestà (Mantova) – Interpretazione del dissesto nel vano 511.

Il libro delle stanze ha inoltre favorito l'organizzazione delle osservazioni relative al degrado statico con la compilazione del quadro fessurativo e la lettura incrociata dei segni del dissesto e delle note stratigrafiche, le ipotesi relative alla storia evolutiva dell'intero complesso e delle singole porzioni.
