INDOOR ENVIRONMENT AND PRESERVATION

Climate control in museums and historic buildings

edited by / a cura di
Davide Del Curto

NARDINI EDITORE

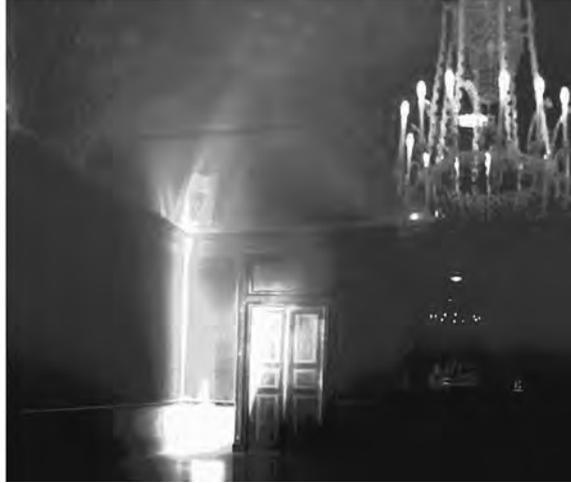
Fig. 3 - Galleria d'Arte Moderna, Room V (2010). Photographic and thermographic survey

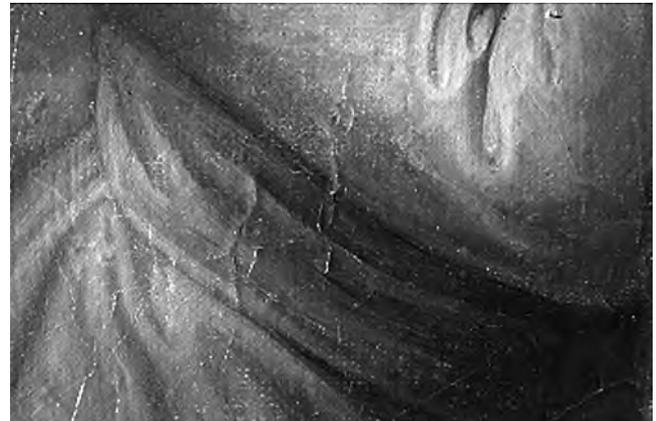
Fig. 5 - Detail of the detachments on the painting by Andrea Appiani. The painting was restored in the past probably with a transfer of the painted layer. The damage is now extended to the whole surface, included the paint reintegrations

The lack of moisture or the presence of specific air flows inside the exhibition halls, yet to be demonstrated analytically, caused deformations of the support. These deformations easily become detachments of the painted surface. This happens moreover in those paintings where a more suffering structure has been aggravated because of the presence of stiff cloth, lining, interspersed with layers consisting of glue-paste or wax-resin; conversely, failures recoverable with simple tensions are found in works on free canvas, ie without intervention of lining or consolidation with thermoplastic resins.

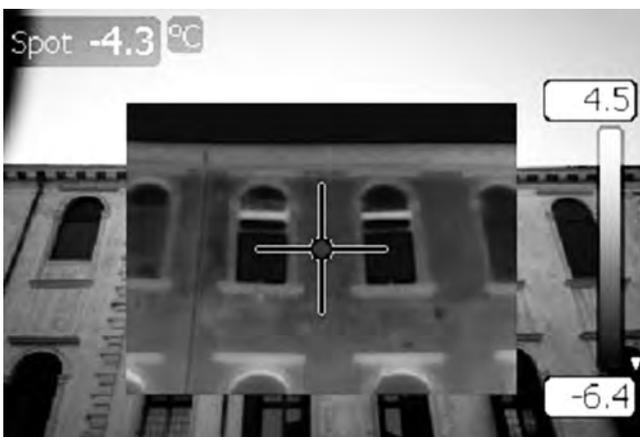
Fig. 3 - Thermal image of the outer wall of Palazzo Grimani performed on visible and infrared spectrum in December 18 2009 at 17.00. External plaster temperature in the point focused by target is $-4.3\text{ }^{\circ}\text{C}$

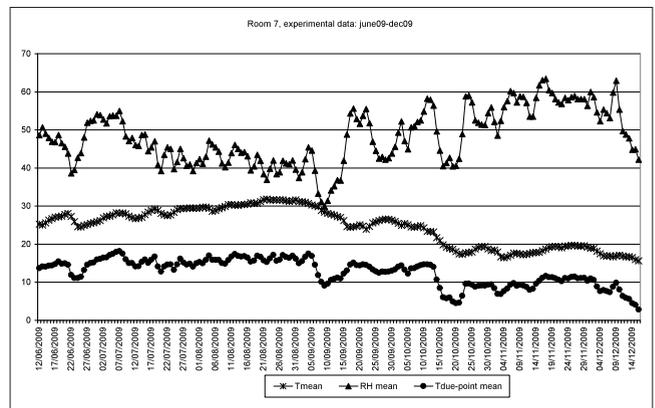
Fig. 10 - Room 7. Air temperature, RH and dew-point temperature trend - June09-Dec09

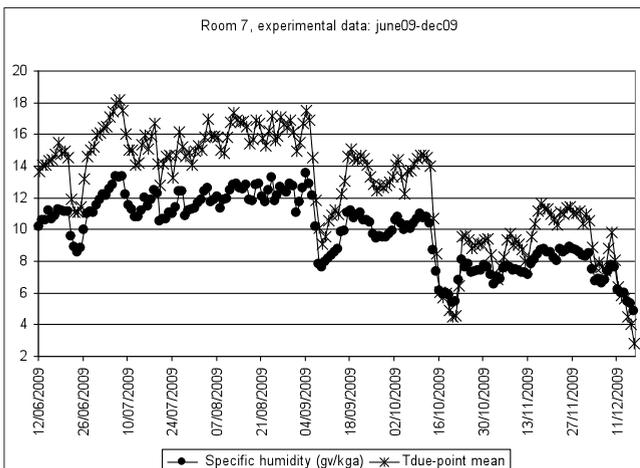
Fig. 21 - Room 7. Specific air humidity and mean dew-point temperature distribution – daily values – June09-Dec09

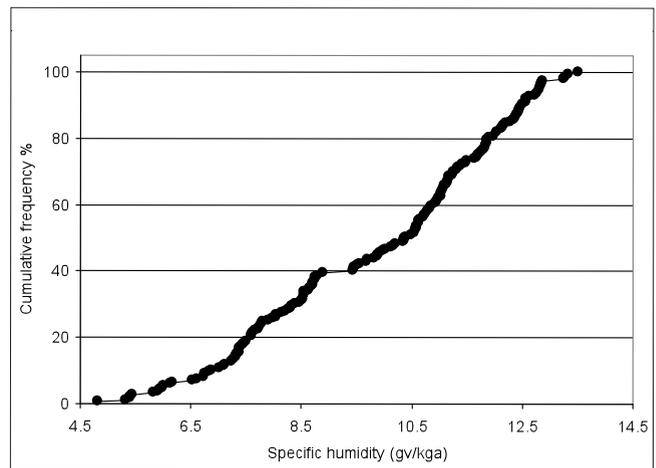
Fig. 22 - Room 7. Specific air humidity cumulative frequency - daily values - June09-Dec09

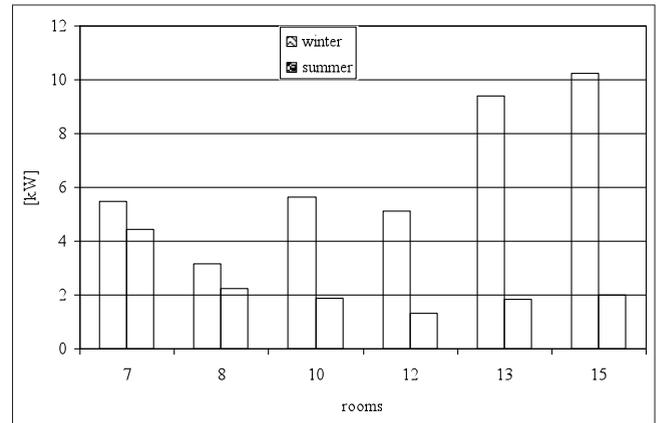
Fig. 23 - Winter and summer thermal peak loads for all the rooms

Because of the high thermal inertia of the building (the stone wall mean thickness is about 0.6 m), the real need for the museum rooms is the right air change provided by a mechanical ventilation plant and the humidity control by a humidification-dehumidification system. This is particularly evident during summer, that represents the most of the experimental measurements collected. As a matter of fact, the peak thermal load for the all rooms investigated is 39 kW for winter and 14 kW for summer. In particular Figure 23 shows the winter and summer peak loads for each room.

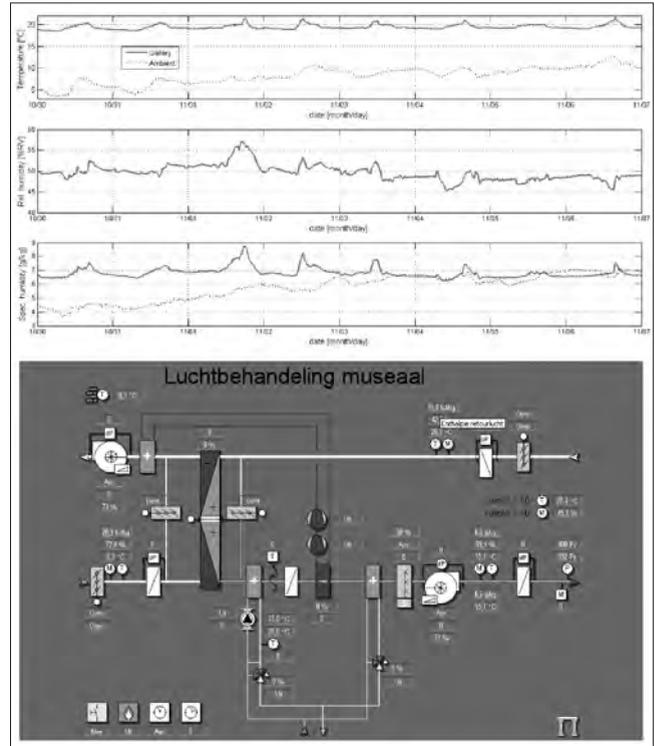
Fig. 2 - Screenshot from the BMS. A schematic representation of the main components and control of the AHU is shown

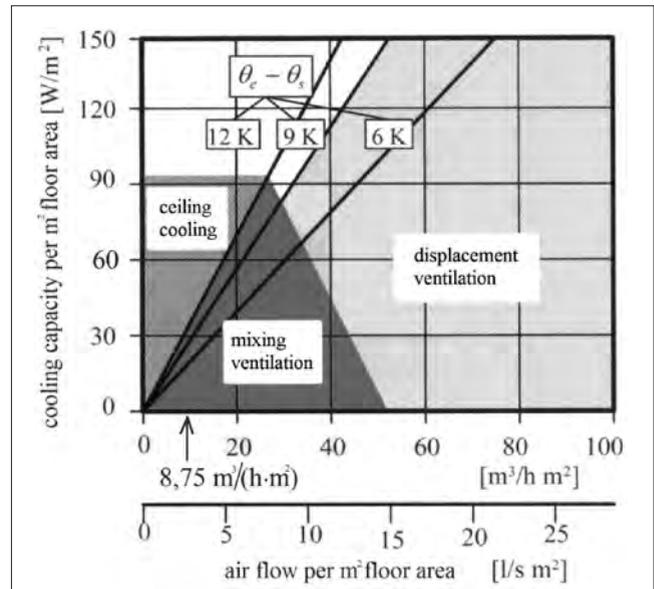
Fig. 5 - Cooling load as a function of air flow

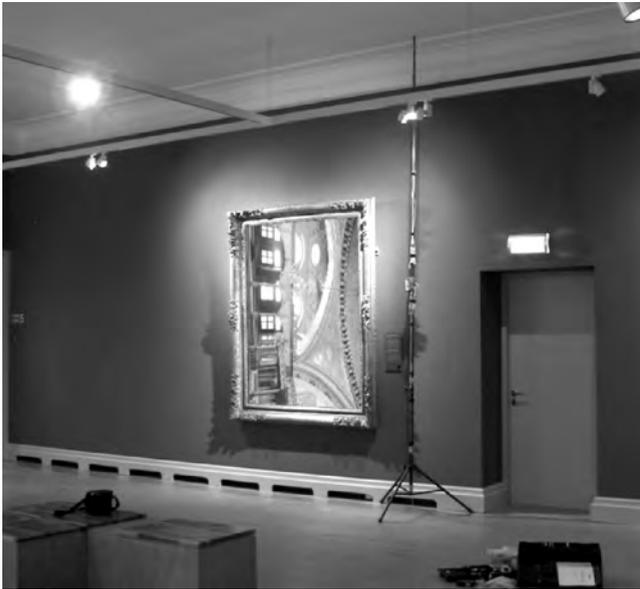
Fig. 6 - Test set up for measuring temperature and Rh stratification at room level

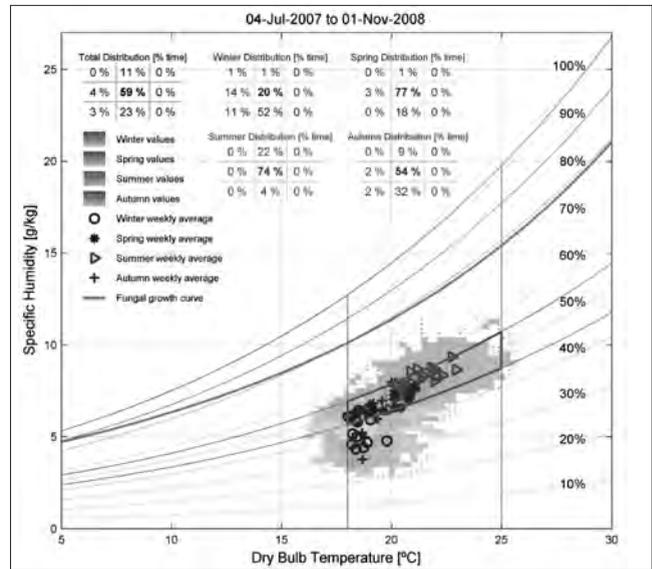
Fig. 8 - Measured air temperature and Rh in a representative gallery analyzed in the CEC

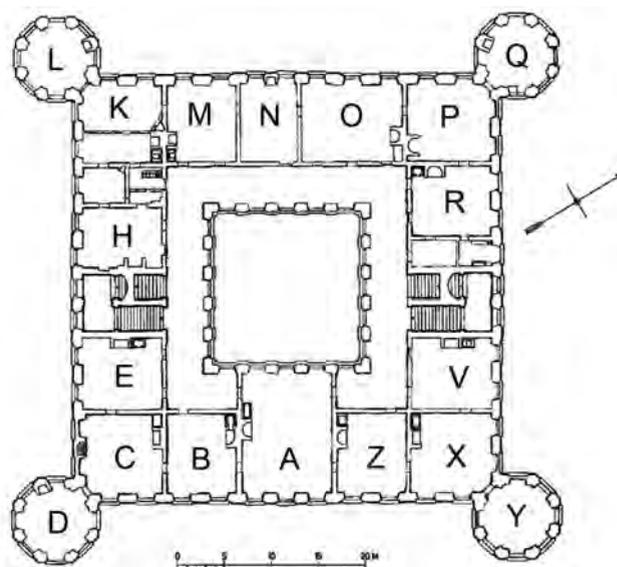
Fig. 1 - Skokloster castle. The rooms are numbered in the same way on all floors, e.g. room 2A is situated under room 3A

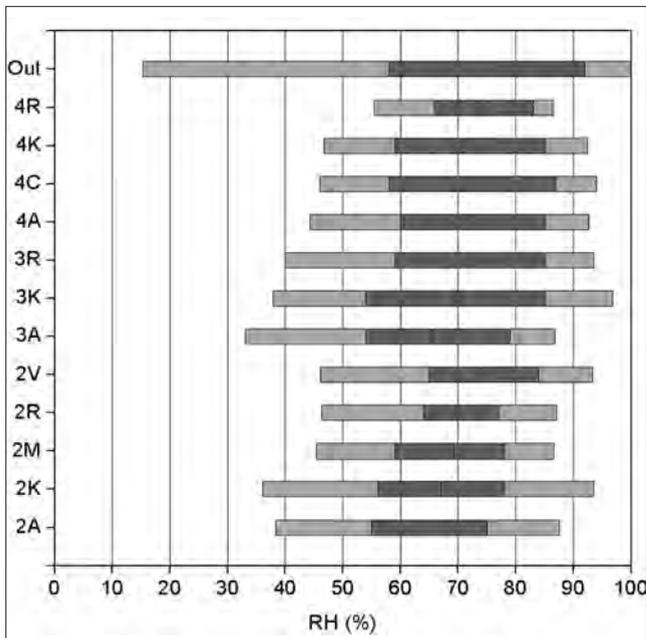
Fig. 5 - RH in twelve selected rooms: seasonal range (light grey), range of 30 day moving average (dark grey). The line in the middle of each bar is the seasonal average

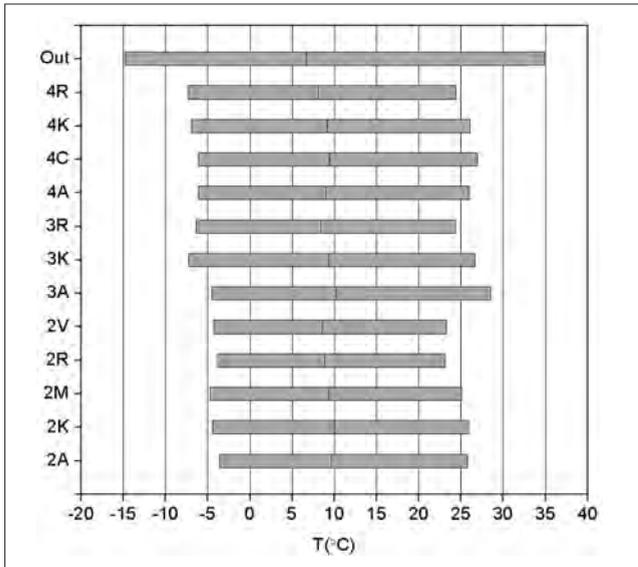
Fig. 7 - The seasonal range of T in twelve selected rooms. The line in the middle of each bar is the seasonal average

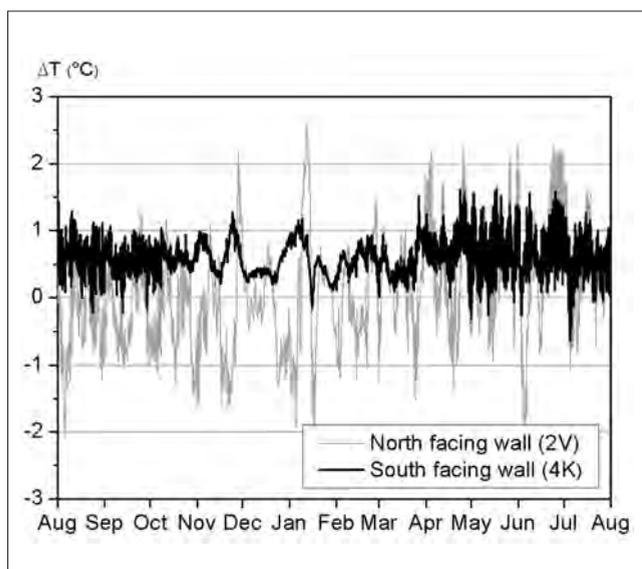
Fig. 9 - Temperature differences between wall and room air on a north facing wall in room 2V and on a south facing wall in room 4K

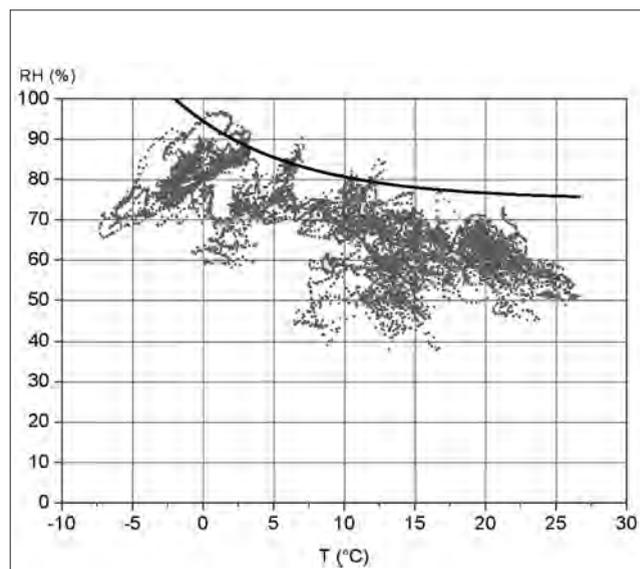
Fig 10 - RH and T in room 3K. The area above the curve is the risk zone for mould growth

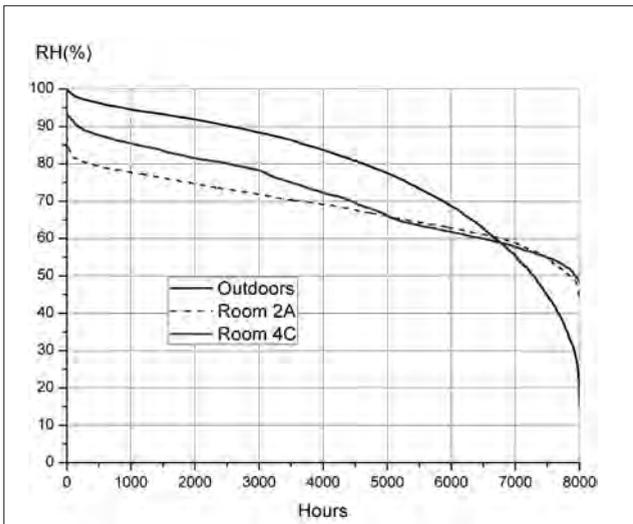
Fig. 11 - Duration graph for RH in selected rooms on floors 2 and 4 as compared to outdoor values

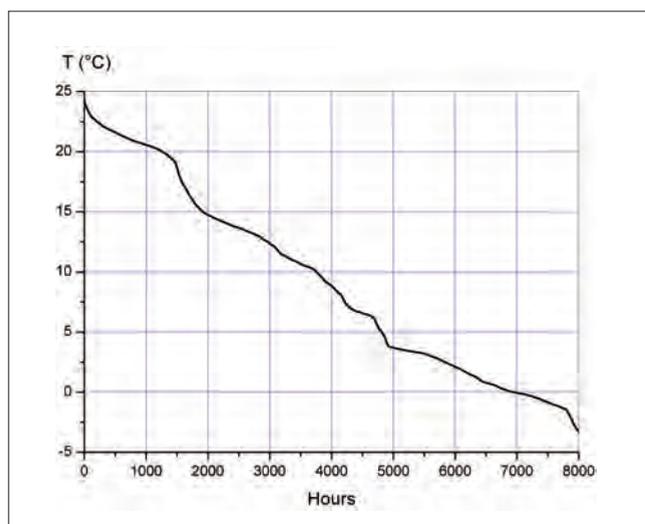
Fig. 13 - Duration of temperature for room 2A

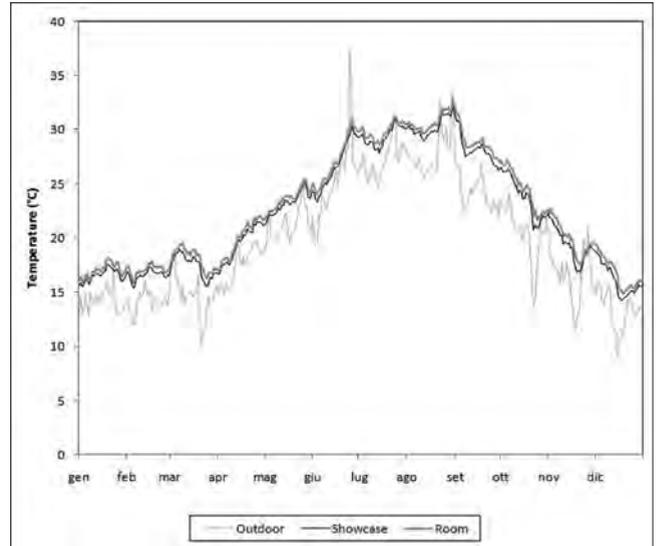
Fig 2 - The trend of outdoor, indoor and inside the showcase temperatures

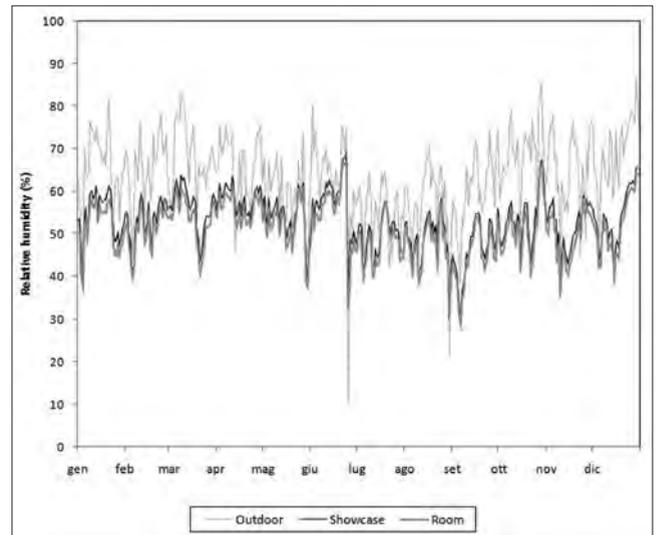
Fig 3 - The trend of outdoor, indoor and inside the showcase relative humidity

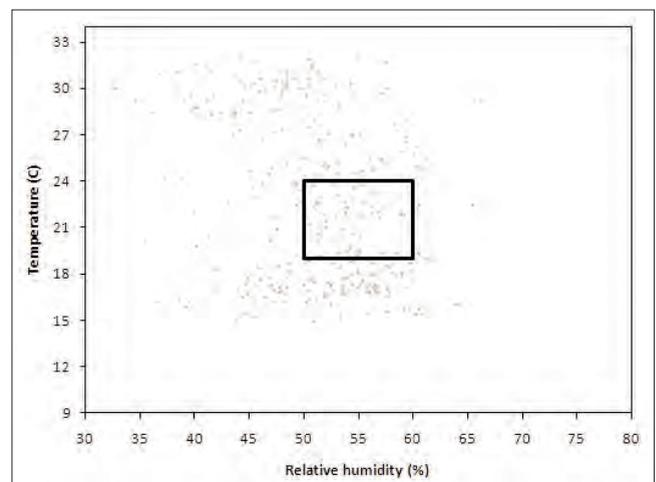
Fig 4 - The set of t and rh measurement results along with the pertinent tolerance ranges

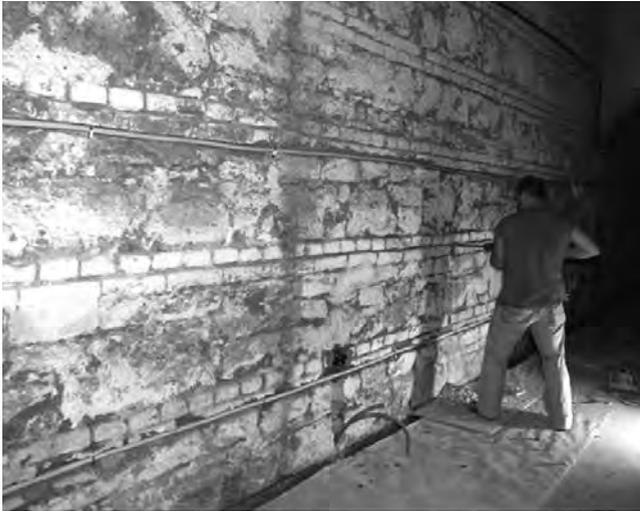
Fig. 8 - Simple wall heating in the depot against humidity and for climate stability

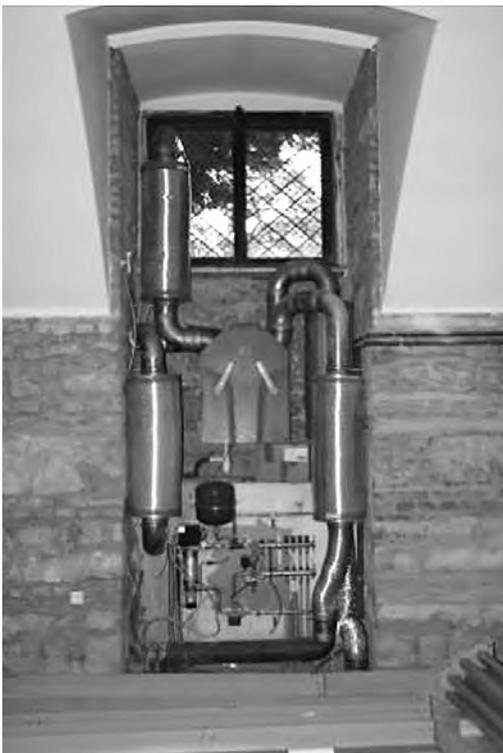
Fig. 9 - Depot ventilation

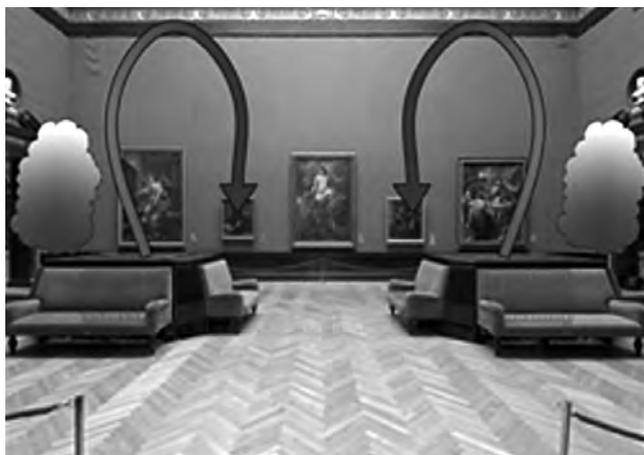
Fig. 22 - Wrong convective heating system

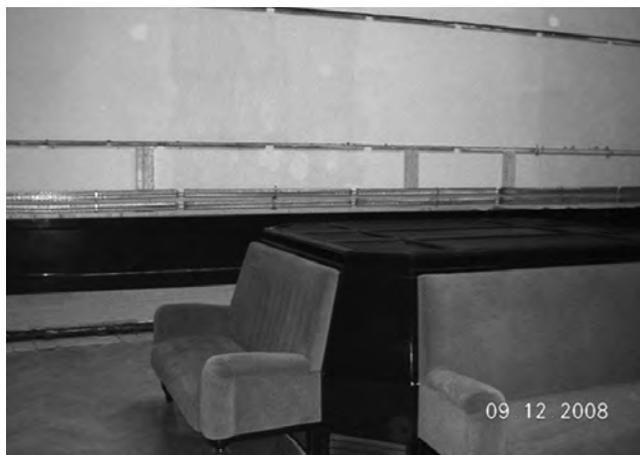
Fig. 23 - Wall heating on the cold outer wall

There was no more need neither for the convectors in the middle of the room nor for the humidifiers, which had deteriorated most this situation.

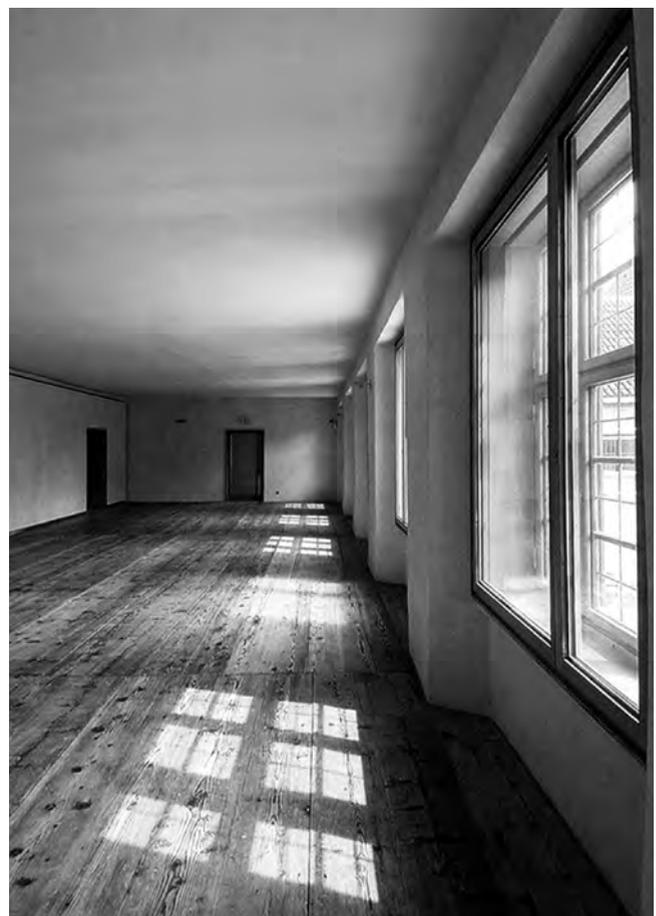
Fig. 2 - Casement type double window made of wood

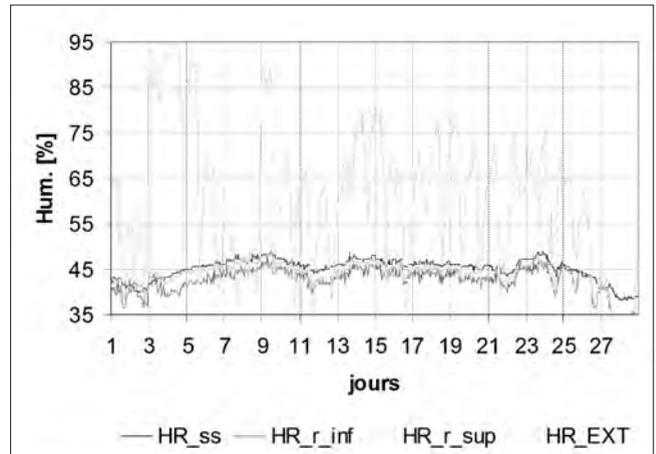
Fig 6 - Valère: Relative humidity in February

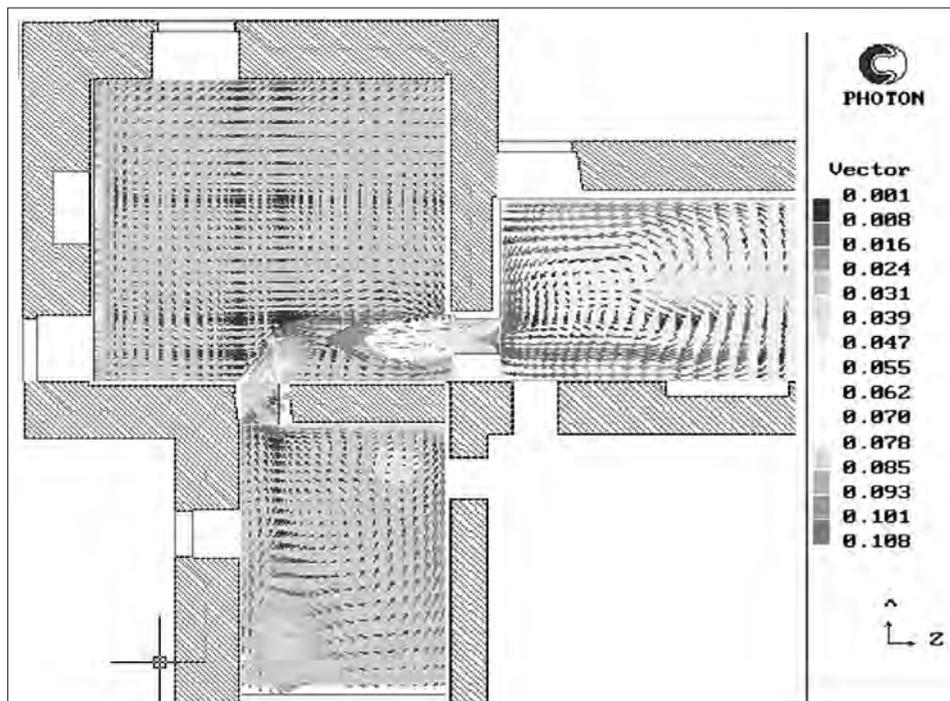
Fig. 2 - Camera Picta simulation (free convection): air velocity field (wintertime)

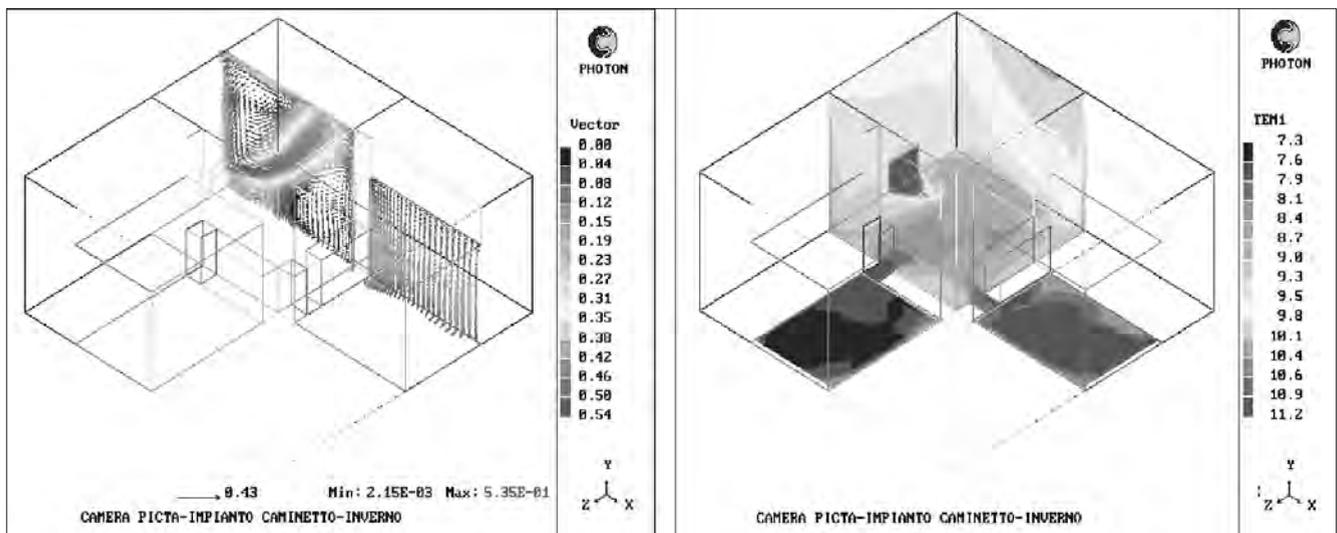
Fig. 4 - Air temperatures and air velocities in Camera Picta with the proposed air system (wintertime)

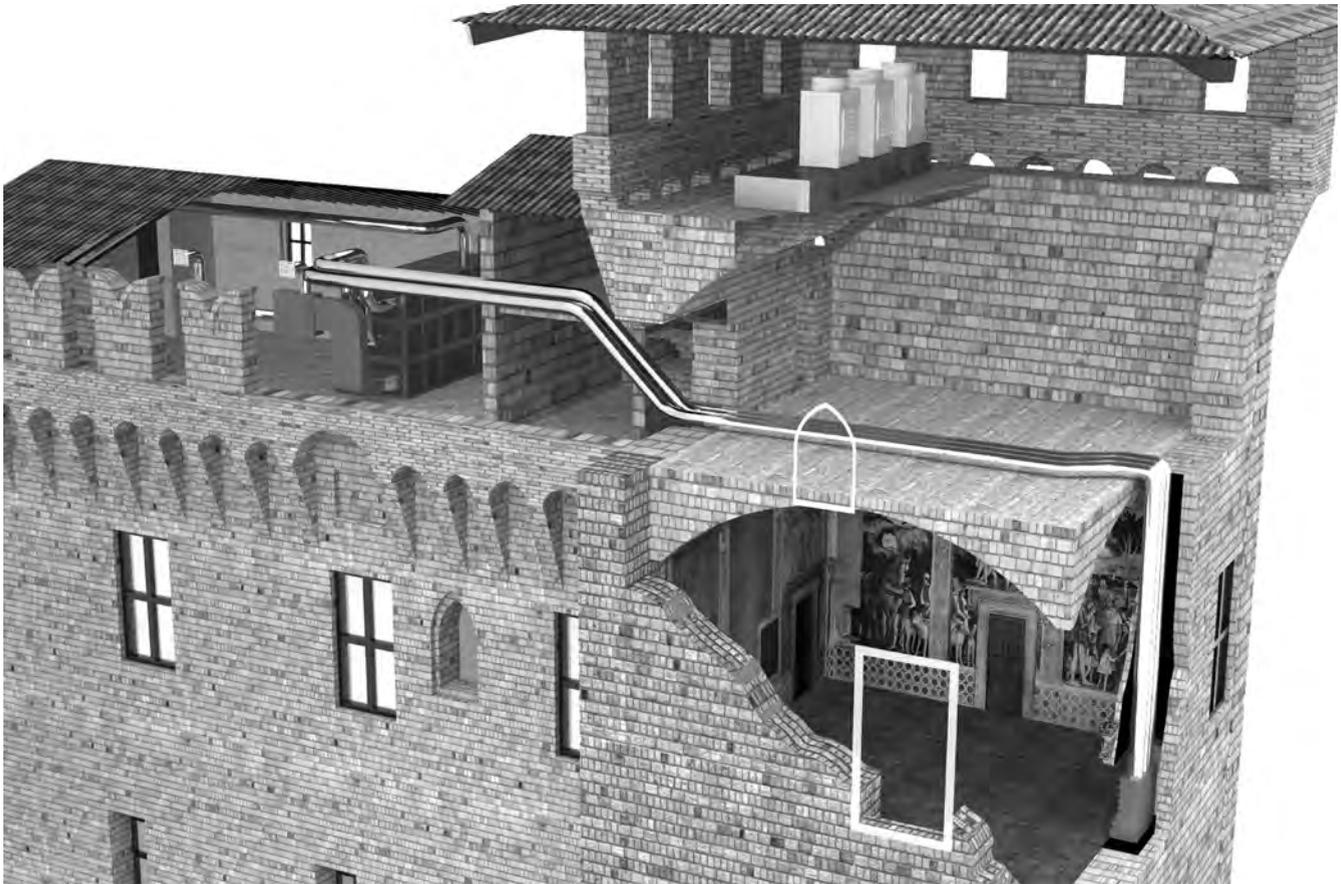
Fig. 6 - View of the Northern tower with the main components of the HVAC system

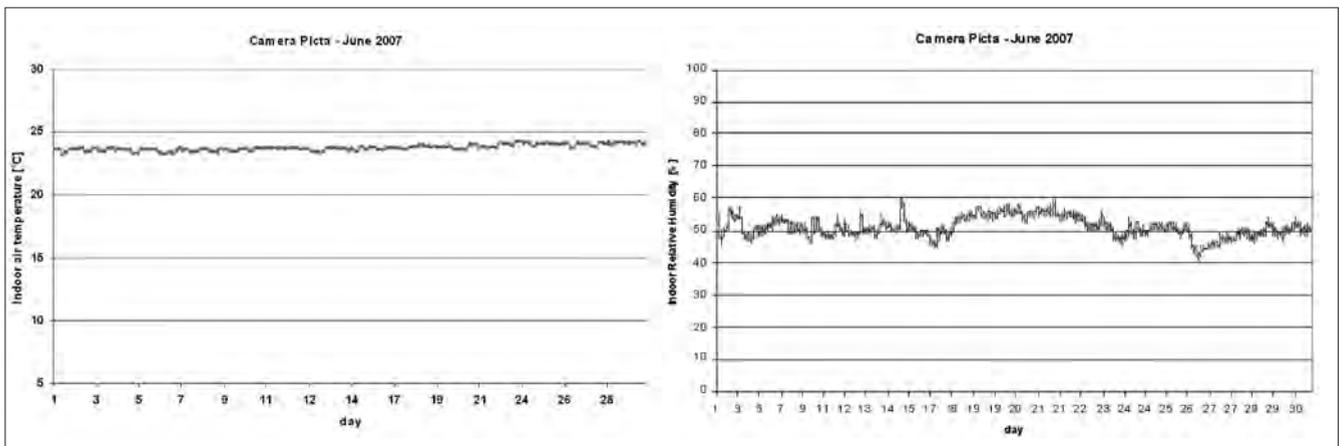
Fig. 7 - Graph carts of air temperature and relative humidity inside the Camera Picta

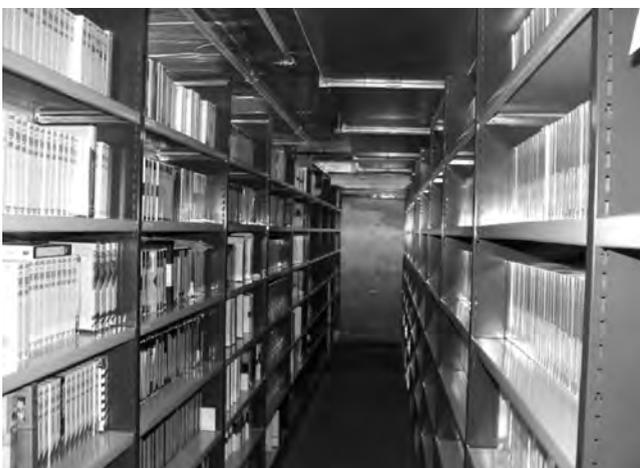
Fig. 6 - Film and digital materials stored in a 'Faraday cage' archive store lined with copper to protect against radiation and air conditioned to achieve control of temperature, 11degC humidity, 50% RH and clean, filtered air

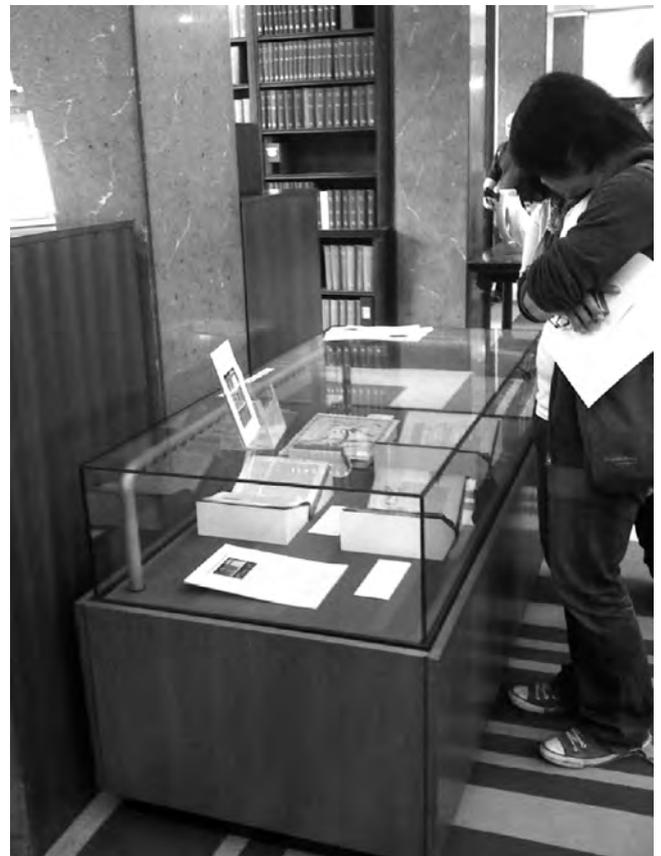
Fig. 10 - Close control cabinet for manuscripts at the Middle Temple, London

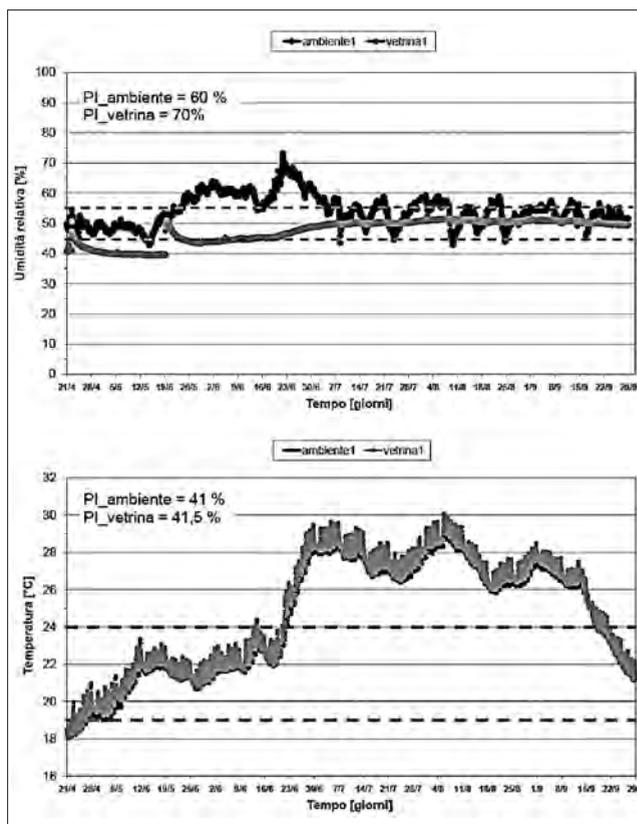
Fig. 1 - Time profile of relative humidity and temperature values (exhibition rooms and showcase)

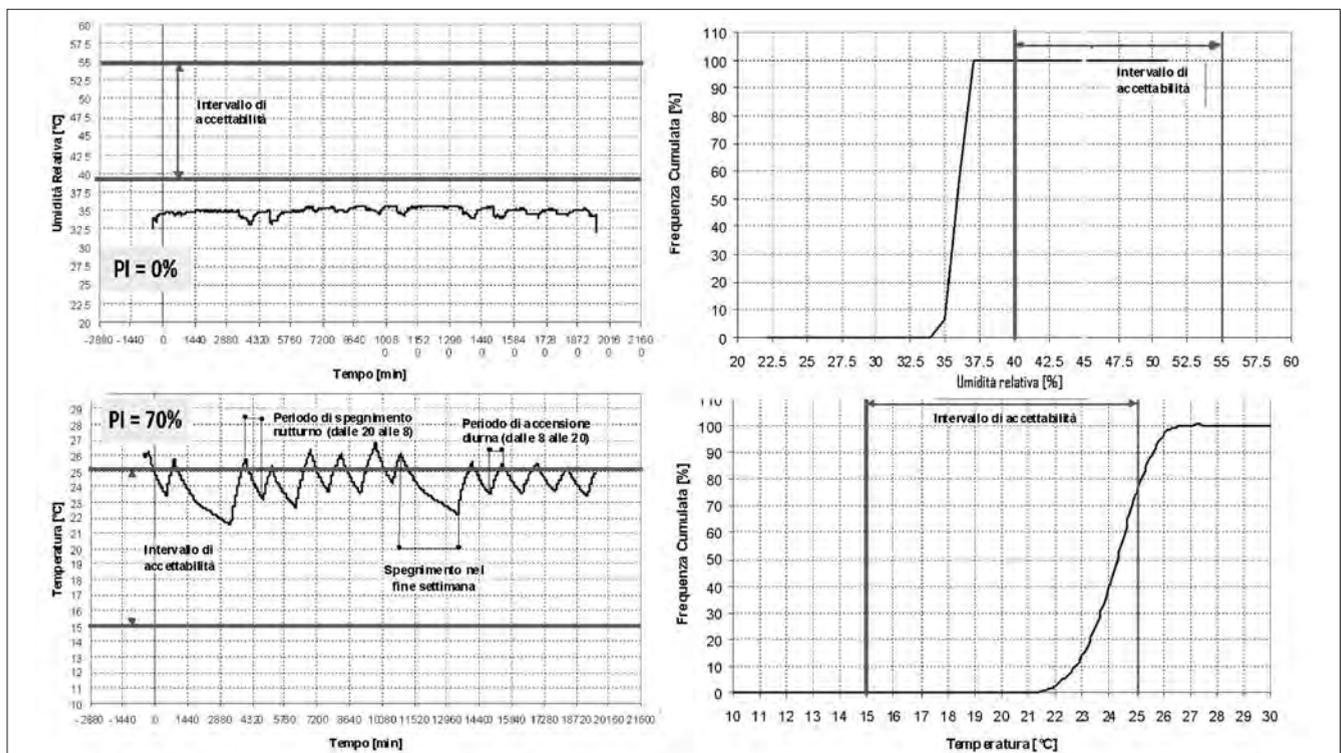
Fig. 2 - Time profile and cumulative frequency distribution of relative humidity and temperature. Class C environment – monitoring period: January 2003

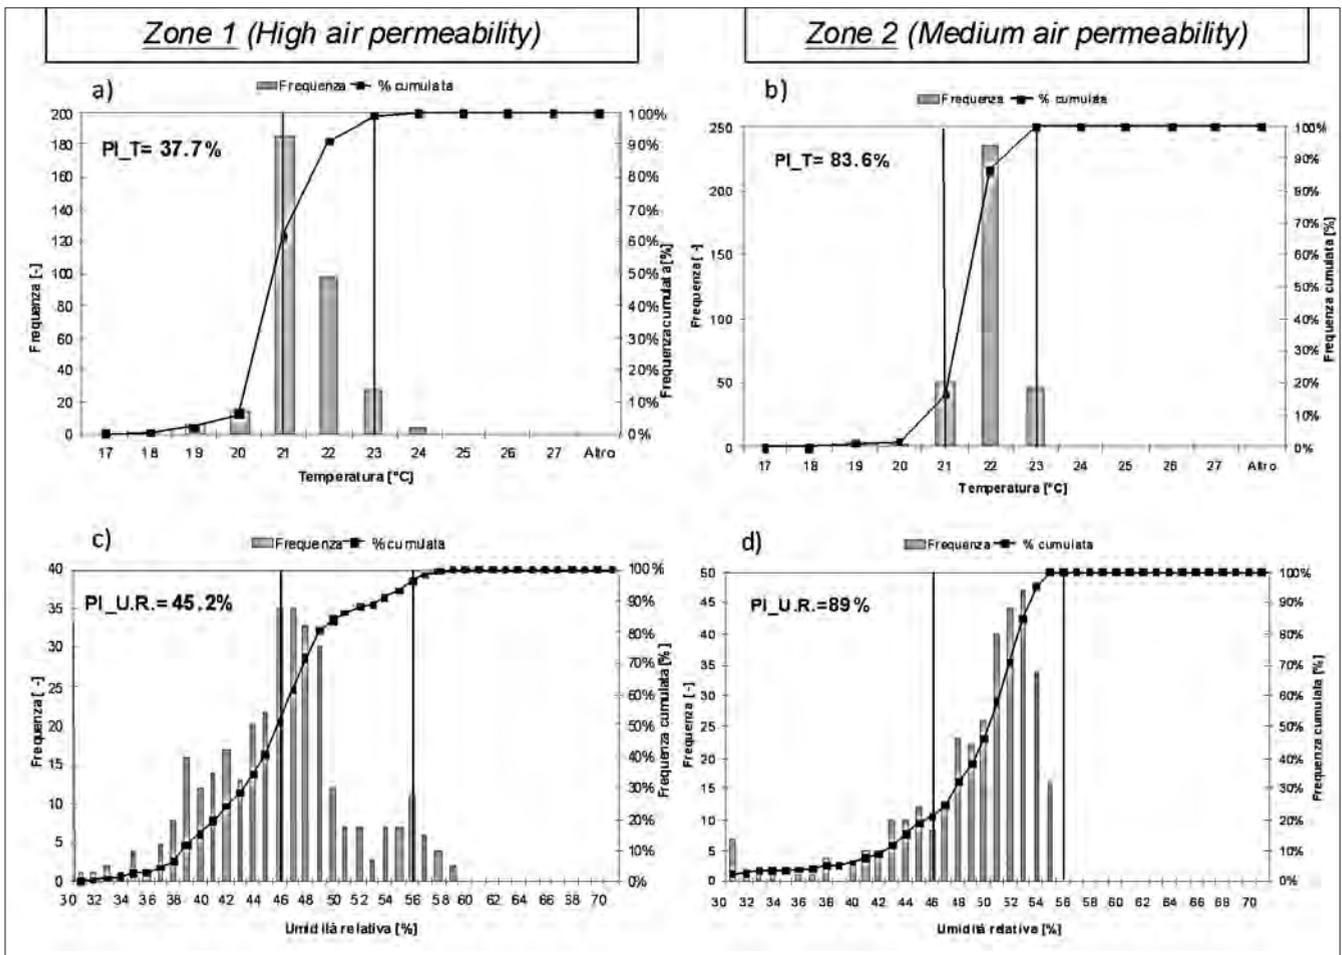
Fig. 3 - Cumulative frequency distribution of temperature and relative humidity values. Class A environment – Torino 3 case study. Monitoring period: September - March 2007

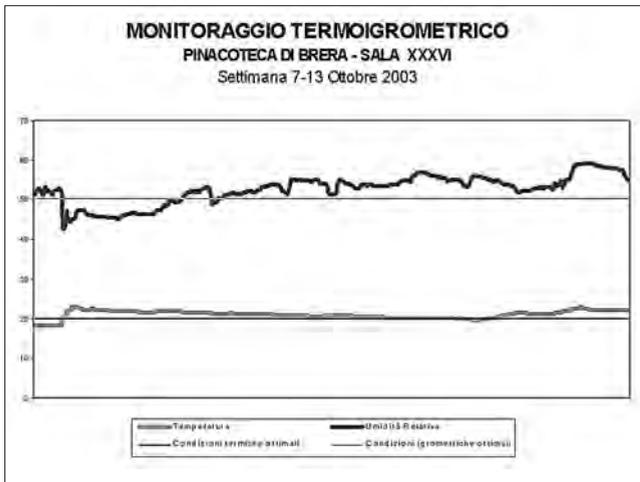
Fig 1 - Indoor climate has a good stability

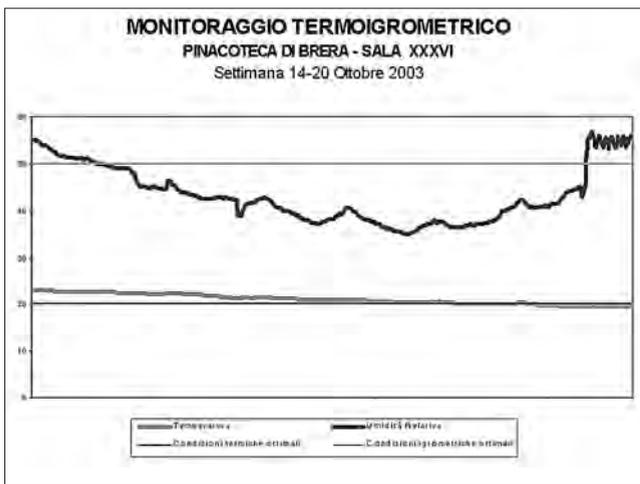
Fig 2 - The portable humidifiers cause a great indoor instability

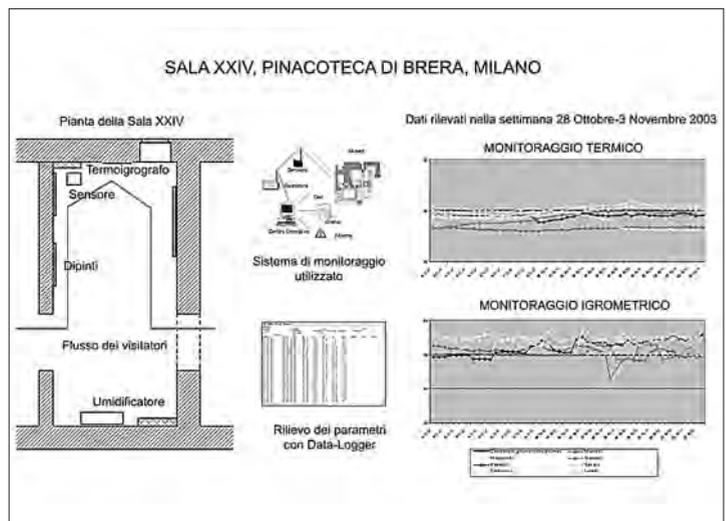
Fig 4 - Environmental monitoring carried out in the rooms with conservative risk

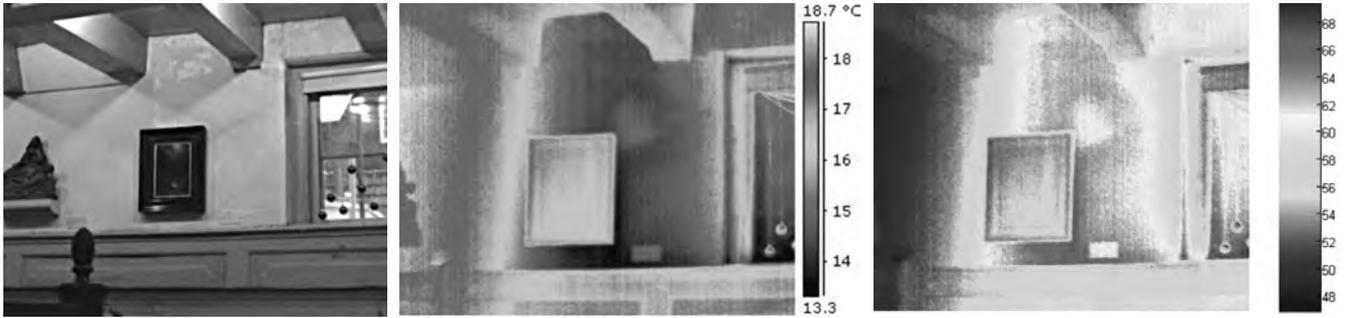
Fig. 4 - Left: painting hanging at an exterior wall. Middle: infrared thermal image. Right: relative humidity near the painting

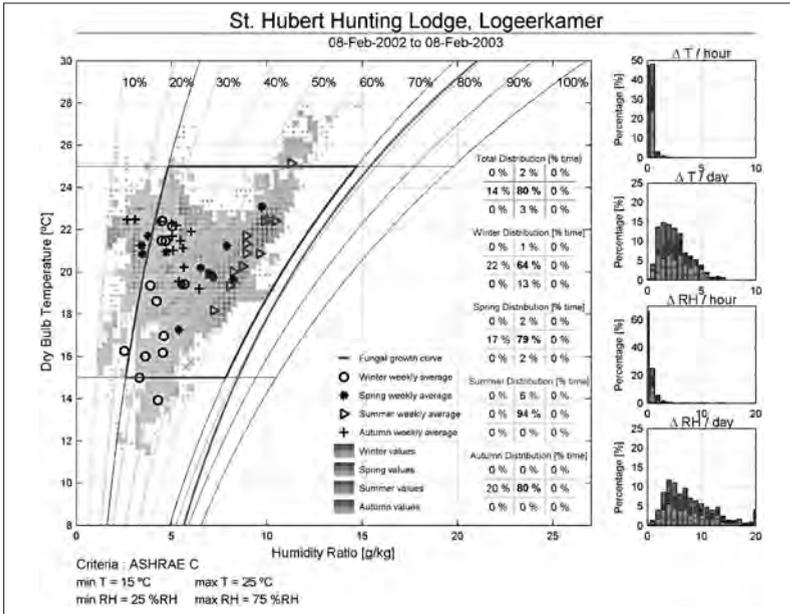
Fig. 5 - Climate Evaluation Chart of indoor conditions in the living room

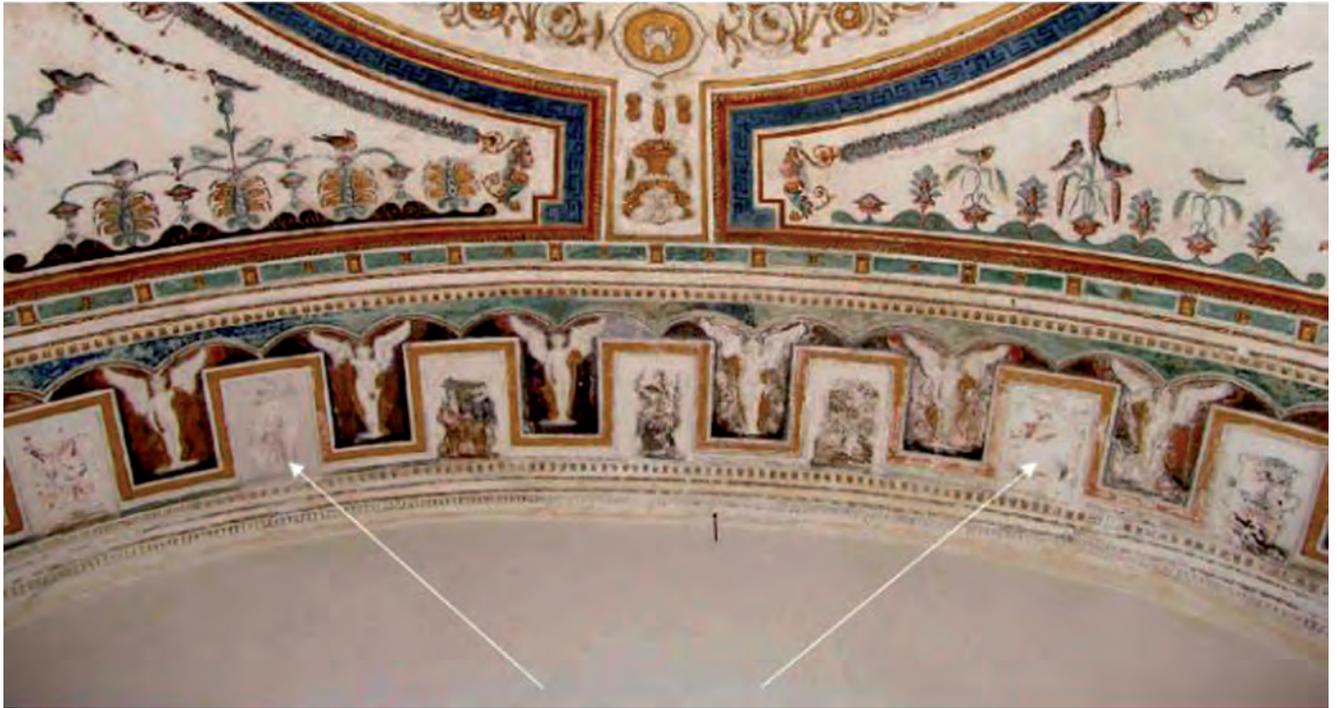
Fig. 1 - Central part of the barrel vault close to the outer wall. Arrows indicate zones with heavier damage where the painting is almost completely vanished. This picture was taken before restoration

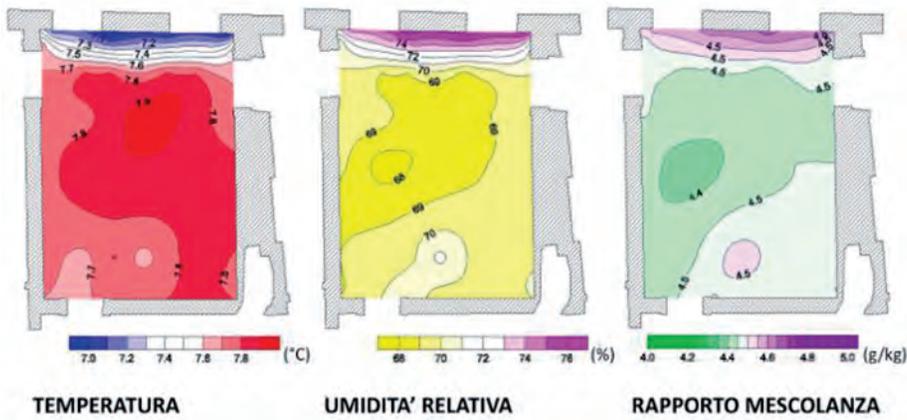
Fig. 2 - Temperature, Relative Humidity and Mixing Ratio maps. Measures were performed on an horizontal section, 1.5 m off the ground, (February 14, 2008 at 10.30 a.m.). The Mixing Ratio Maximum close to the wall faced the canal (top of the picture) shows evaporation in progress

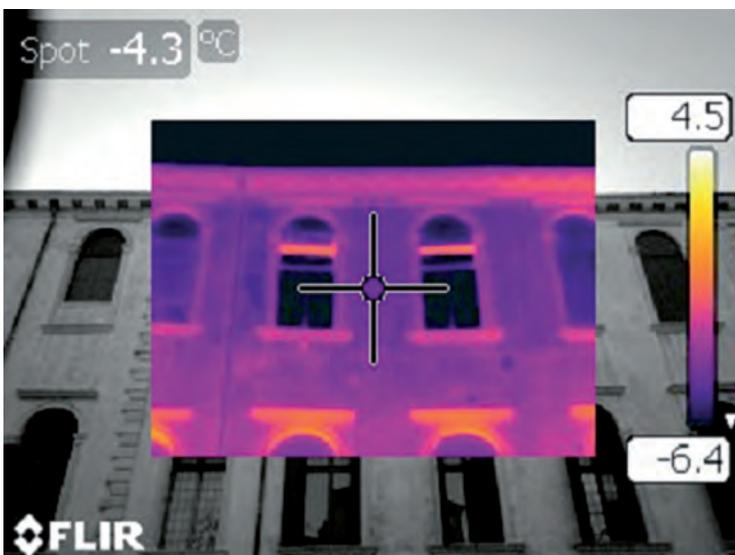
Fig. 3 - Thermal image of the outer wall of Palazzo Grimani performed on visible and infrared spectrum in December 18 2009 at 17.00. External plaster temperature in the point focused by target is -4.3°C

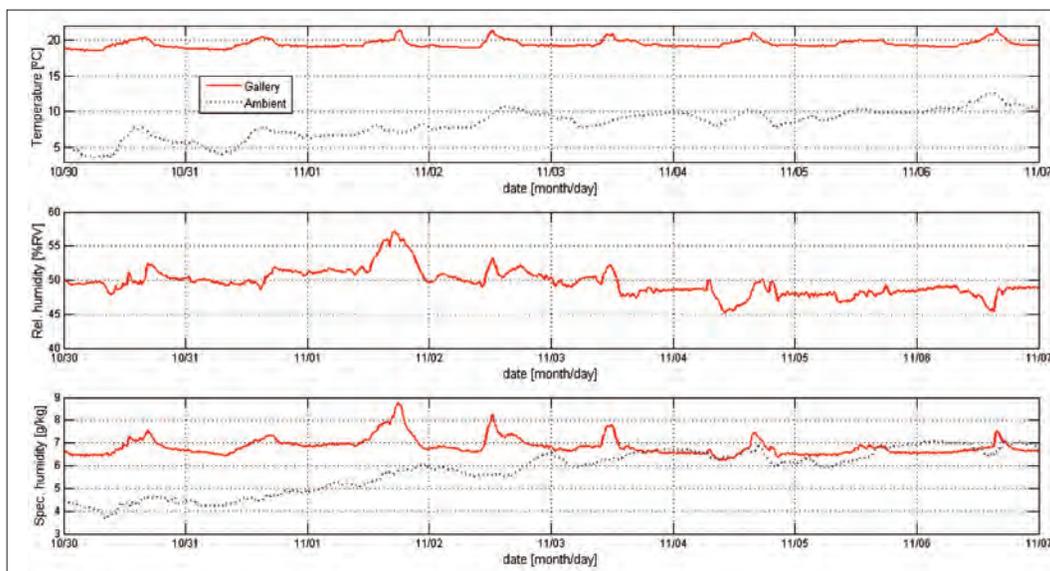
Fig. 7 - Measured air conditions in a representative gallery from October 30th to November 7th 2008

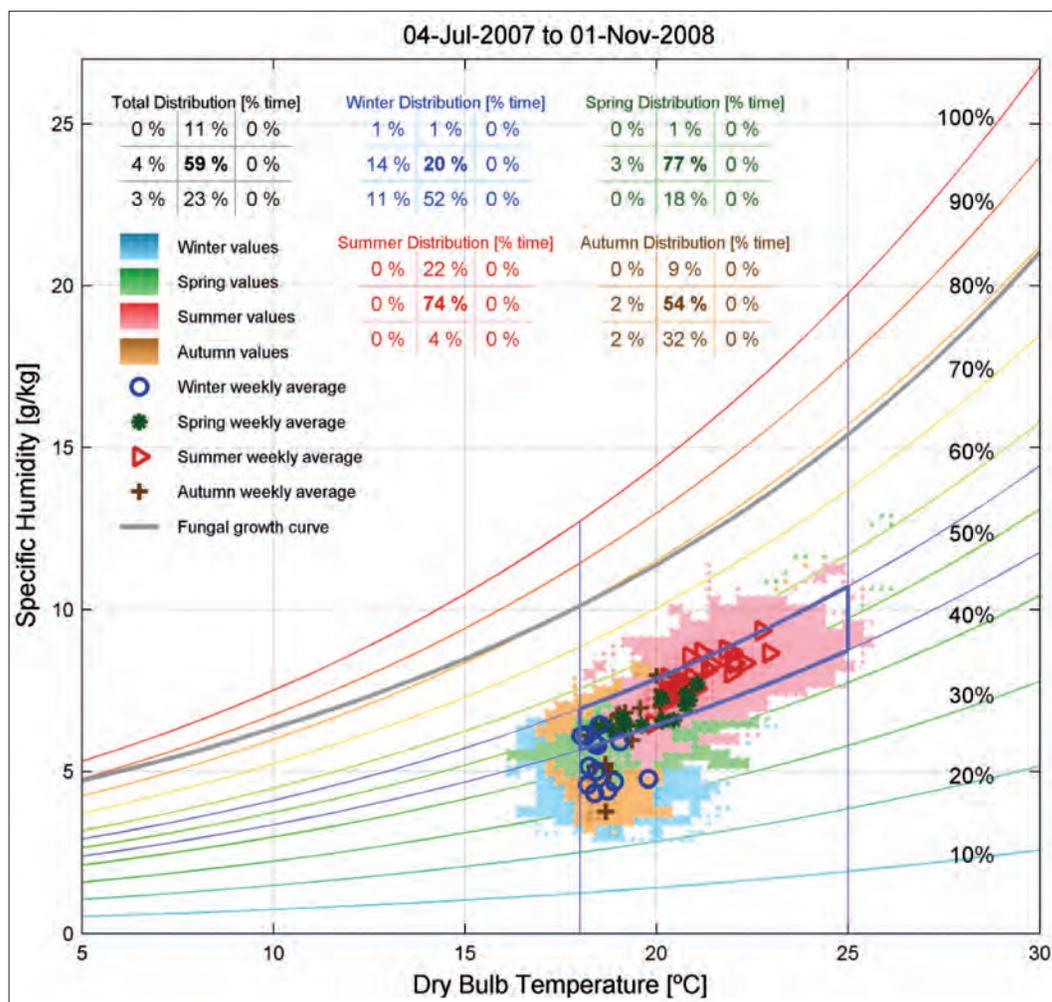
Fig. 8 - Measured air temperature and Rh in a representative gallery analyzed in the CEC
