INDOOR ENVIRONMENT AND PRESERVATION

Climate control in museums and historic buildings

edited by / a cura di
Davide Del Curto

NARDINI EDITORE

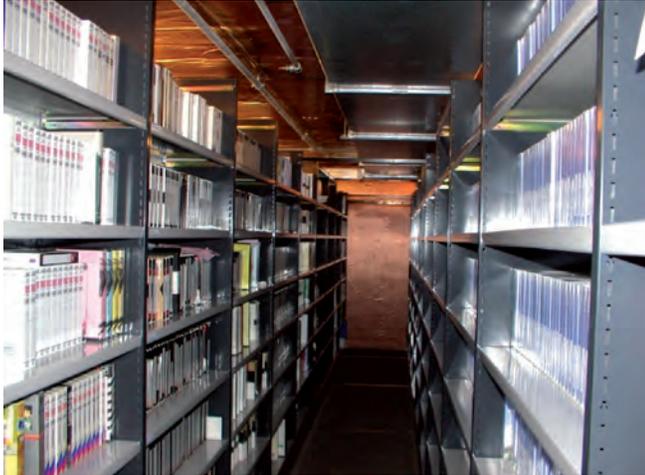
Fig. 6 - Film and digital materials stored in a "Faraday cage" archive store lined with copper to protect against radiation and air conditioned to achieve control of temperature, 11degC humidity, 50% RH and clean, filtered air

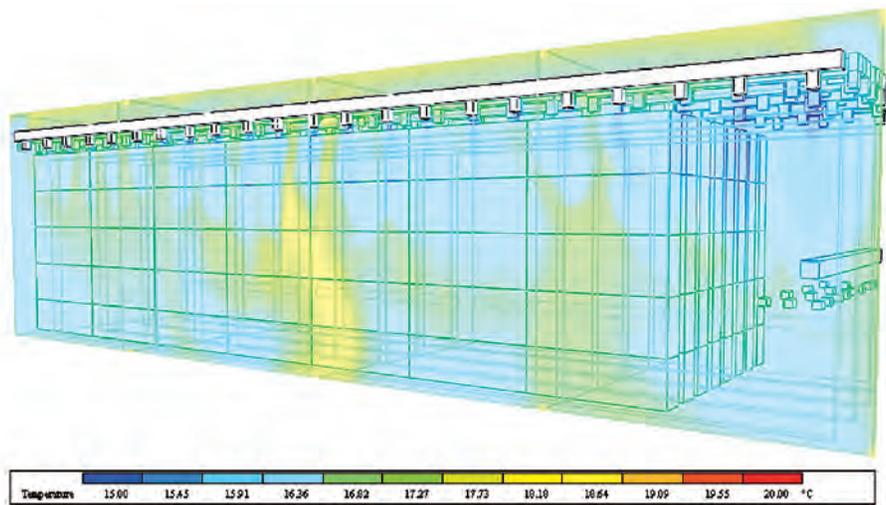
Fig. 9 - CFD modeling was carried out to confirm that the conditions would be met throughout facility

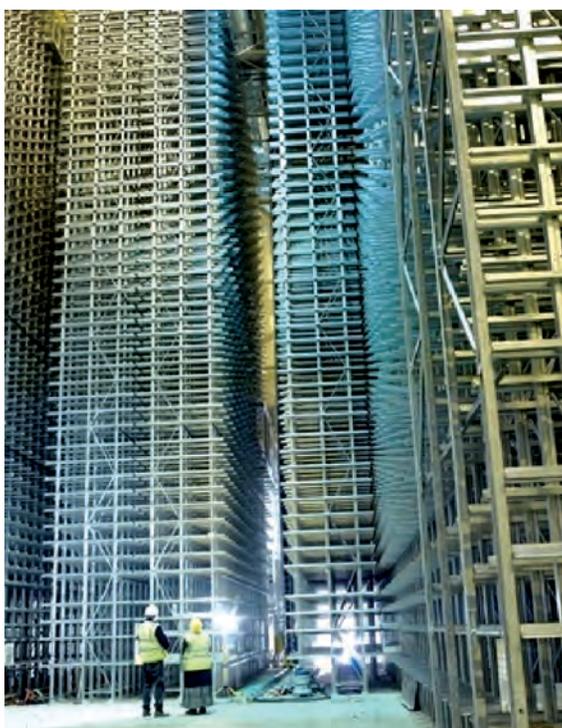
Fig. 8 - BLAST has a computerized robotic book collection system
