Fabbrica e tutela di palazzo
Magio Grasselli a Cremona

**PATRIZI, NOTABILI,
COSTRUZIONE DELLA CITTÀ**
Fabbrica e tutela
di palazzo Magio Grasselli a Cremona

DAVIDE DEL CURTO

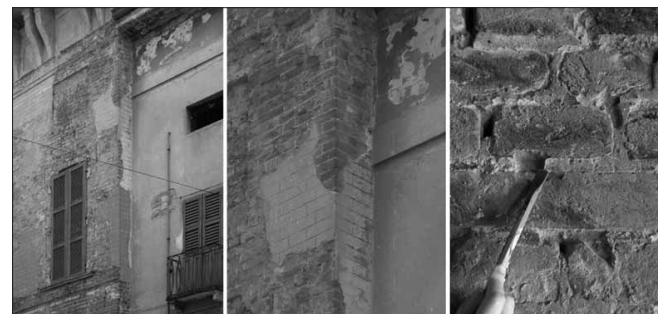
126. In corrispondenza dello spigolo ovest, la muratura della facciata risvolta a dividere i lotti adiacenti. Sebbene i mattoni siano di pezzatura irregolare, la parete di spina presenta a sottotetto una lavorazione dei giunti del tutto analoga a quella della facciata principale M1 con malta di argilla per il fondo giunto e finitura con coprigiunto sagomato in malta di calce.

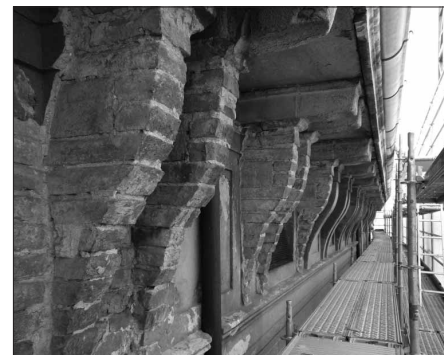
128. Le semivolute della cornice sono state formate con 15 corsi di mattoni. Una coppia di mattoni posati di coltello sopra l'ottavo corso conferisce resistenza alla sezione, compensando gli sforzi di momento e di taglio nel punto in cui questi sono massimi. Questo accorgimento è presente nelle prime quindici semivolute dal limite est della facciata, manca nelle restanti verso ovest.

L'altezza del cornicione e il disegno a semi voluta delle sottomensole vanno quindi attribuiti alla prima fase dei lavori condotti da Francesco Pescaroli, mentre l'esecuzione si prolungò nel corso della lunga stagione di riforme tra il 1670 e il 1703 (tavv. XLI-XLII). Le mensole sono formate con quindici corsi di mattoni di reimpiego, tagliati e sagomati per determinare la doppia curvatura del profilo e inseriti nell'irregolare muratura del cornicione riprendendone la tessitura. I primi cinque corsi dalla base sono formati con elementi spezzati e semplicemente appoggiati alla parete. Sopra il sesto corso, i laterizi sono per lo più integri, determinando la sagoma desiderata, e ben inseriti, anche se non propriamente ammortati, nella muratura che li sostiene per compensare il momento ribaltante. Le sottomensole si presentano quindi in fase con la muratura della cornice e risalgono entrambi al tardo Seicento. Una coppia di mattoni posati di coltello sopra l'ottavo corso conferisce resistenza alla sezione delle semivolute, compensando gli sforzi di momento e di taglio nel punto in cui questi sono massimi. Questo accorgimento costruttivo è presente nelle prime quindici semivolute dal limite est della facciata, tratto corrispondente alla *domus magna* dei Magio e alla *domus* del ramo secondogenito; manca nelle restanti verso ovest, in corrispondenza della già descritta casa Lotica. Questa differenza segna una ripresa costruttiva e conferma come i lavori di riforma e innalzamento della *domus magna* e della casa appartenuta a Ferrante Magio, compresi il cornicione e la gronda, abbiano anticipato i corrispondenti aggiustamenti della casa Lotica e siano stati completati prima del 1692, quando gli interni non erano conclusi. I mattoni di coltello individuano tuttavia un limite non del tutto coincidente con il confine tra il sedime della *domus magna* e quello della casa Lotica. Le opere per l'ampliamento del bocchirale e la costruzione della relativa volta determinarono la necessità di rimaneggiare completamente questo tratto di prospetto, ricostruendone una fascia corrispondente all'ampiezza del fornice di ingresso in corrispondenza del quale la regolare tessitura della muratura M1 si presenta interrotta sia al piano terra sia al piano nobile (fig. 128).

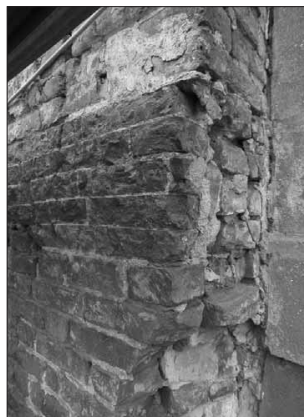
129. Traccia di una fascia aggettante, in fase con la muratura M1. Prima di stendere l'intonaco, al termine dei lavori secenteschi, i laterizi sporgenti sono stati ridotti al piano della facciata.

capiano che arricchiva la muratura della casa Lotica, completando l'immagine di una facciata ben formata e proporzionata, con una doppia coppia di aperture, rispettivamente a interasse di circa 3 metri²¹. I giunti di malta hanno un limitatissimo e regolare spessore, a suggerire una messa in opera molto accurata di elementi decorativi in cotto aventi forse la fronte lavorata o sagomata. Si riproponeva una soluzione assai diffusa nella città di cui sono sopravvissuti rari esempi riferibili al tardo Quattrocento, come il palazzo Cortesi²². Rimangono ora i soli mattoni piccozzati per ridurne lo spessore al filo della facciata, preliminarmente all'intonacatura di inizio Settecento, circostanza ben leggibile presso lo spigolo occidentale dove, nel tratto perpendicolare alla strada, è visibile la testata dell'elemento. La fascia si estende da questo spigolo sino al limite della muratura M1, in corrispondenza della parete occidentale dell'ingresso (fig. 129).

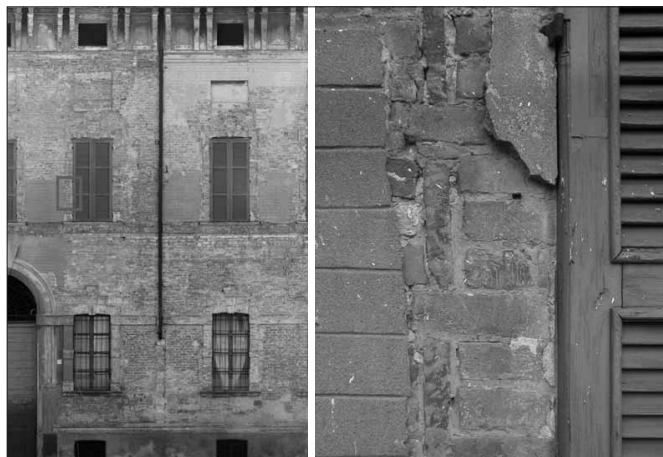
130. Durante il cantiere secentesco si continuò la serie uniforme delle grandi finestre praticando una controllata rottura nel paramento laterizio della casa Lotica inserendo una serie di mattoni di coltello sporgenti dal filo di facciata, grazie ai quali veniva delimitato il margine esterno dell'oggetto, sostenendo il maggior spessore di intonaco. Si otteneva così un profilo largo circa un palmo, con un lieve risalto perimetrale pari allo spessore di una costa.

L'osservazione da terra della tessitura muraria attorno alle cornici delle finestre al piano nobile non consente di cogliere appieno i rapporti di fase tra i laterizi disposti di fascia e quelli disposti di coltello a formare il perimetro delle cornici che, a un'osservazione attenta, si presentano perfettamente inseriti nella sottostante muratura e in fase con questa. Solo l'osservazione ravvicinata da ponteggio permette di localizzare le discontinuità nella cortina ricavate per rottura dei mattoni già posati e inserimento degli elementi verticali. L'operazione è stata eseguita con perizia, determinando superfici di attesa senza sbavature così che i nuovi mattoni, posati a sporgere rispetto al paramento esistente, poi piccozzati e ridotti al piano di facciata nell'ambito della più recente rimozione dell'intonaco, risultano bene incastrati nella muratura, con limitato impiego di malta e senza l'uso di zeppe²⁴ (fig. 130).

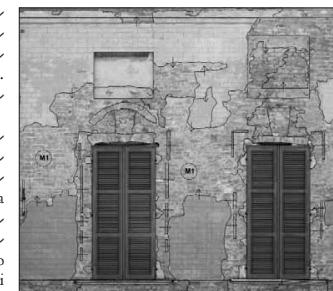
131-132. Mappatura delle unità stratigrafiche sulla facciata di palazzo Magio Grasselli: tavola generale e dettaglio intorno alla XII e XIII finestra del piano nobile.

Il riconoscimento delle unità e dei rapporti stratigrafici di facciata, raffrontato con le analoghe evidenze riscontrate nel complesso dell'edificio, consente di definire con buona precisione i limiti della muratura M1 e, conseguentemente, l'estensione e la sagoma della casa Lotica. Essa comprendeva l'intera porzione di facciata tra l'attuale androne carrabile e lo spigolo ovest al confine con la casa Ramonda. La medesima muratura prosegue in altezza fino alla cornice (esclusa), sì che la casa Lotica doveva elevarsi fino a questa quota, con una facciata bipartita dalla fascia marcapiano aggettante, corrispondente alle quote dei solai ancora esistenti (figg. 131-132).

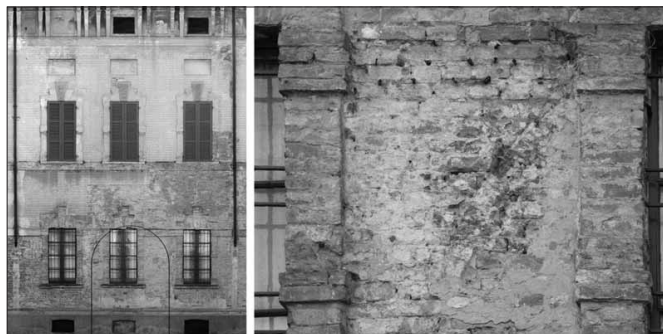
133. Dieci mattoni posati di testa descrivono l'imposta di un arco a tutto sesto, tra la terza e la quarta finestra del piano terra. Prolungando l'arco descritto dai mattoni si ottiene la sagoma di un fornice largo poco meno di metri 3,80 e alto in chiave metri 5,30, pari a circa 7 x 11 braccia cremonesi, corrispondente al bocchirale della casa appartenuta a Ferrante Magio.

nel 1646 la casa Lotica; nel 1666 la casa Ramonda, immediatamente più a ovest. La pianta delle cantine testimonia questo processo additivo nei terrapieni, corrispondenti ad altrettanti androni riferibili alla *domus magna*, alla casa già appartenuta a Ferrante Magio e alla casa Lotica. Il primo terrapieno, da est verso ovest, misura in pianta 4 x 11 metri circa e corrisponde alla attuale quarta finestra di facciata, sempre contando dal limite orientale. Tralasciando le minute discontinuità di tessitura e materiale, sulla muratura del prospetto, tra la terza e la quarta finestra del piano terra, è visibile l'imposta di un arco a tutto sesto individuata da dieci mattoni posati di testa. Prolungando il profilo dell'arco descritto dai mattoni si ottiene la sagoma di un'apertura larga 3,80 metri e alta in chiave metri 5,30, pari a circa 7 x 11 braccia cremonesi²⁵. Questo bocchirale serviva la casa del ramo secondogenito dei Magio che occupava il sedime oggi corrispondente all'appartamento presso lo scalone e disponeva di un piccolo cortile, ancora esistente. Il bocchirale si trovava all'estremo occidentale del lotto, al confine con la *domus magna*. Il muro che divideva le due case è stato cancellato nel costruire lo scalone, e la sua posizione è indicata dai giunti nelle volte delle cantine dell'ala sul cortile (fig. 133).

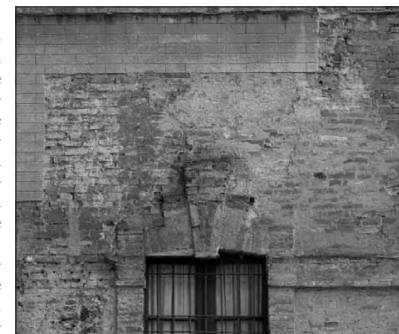
134. La fascia che congiunge l'una all'altra le cornici del piano terra è realizzata in laterizi limitatamente al tratto mediano del prospetto. Nei tratti laterali, corrispondenti alla casa Lotica e alla casa appartenuta a Ferrante Magio, la fascia è invece stata formata con un rincoccio assicurato alla sottostante muratura M3 mediante chiodi, in parte ancora visibili.

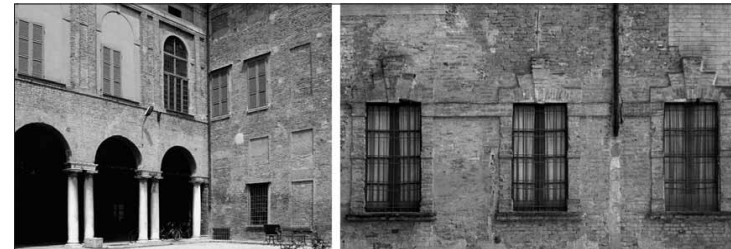
136. Nel tratto mediano del prospetto, una soluzione di continuità orizzontale distingue la muratura in laterizi e malta di calce con cornici in fase del piano terra dalla soprastante muratura di laterizi e malta di bazzana che forma il piano nobile e la cornice. La medesima discontinuità si riscontra anche sui due prospetti interni, a suggerire una scelta costruttiva intenzionale, una successione di fasi costruttive o lotti nell'ambito del lungo cantiere secentesco.

zana (M₅) che prosegue al piano nobile fino alla cornice (compresa), indica una successione di fasi costruttive o lotti nell'ambito del lungo cantiere secentesco. La medesima discontinuità di tessitura e, soprattutto, delle malte di allettamento (calce e argilla in proporzione per il piano terra, bazzana per il solaio di piano nobile) si riscontra anche sui due prospetti interni, a suggerire una scelta costruttiva intenzionale, piuttosto che una sopravvenuta e contingente eterogeneità di materiali. Analogamente una malta di calce e argilla è stata impiegata per allettare la muratura degli archi del portico sul cortile, sino alla quota di pavimento del piano nobile. La muratura della loggia prosegue in buona bazzana, riproponendo la discontinuità descritta per la facciata su strada. Nonostante i numerosi interventi di ridefinizione delle aperture rendano la cosa meno leggibile, la sequenza è riscontrabile nel primo tratto della facciata est del cortile, fino alla quarta finestra dallo spigolo verso la loggia (fig. 136).

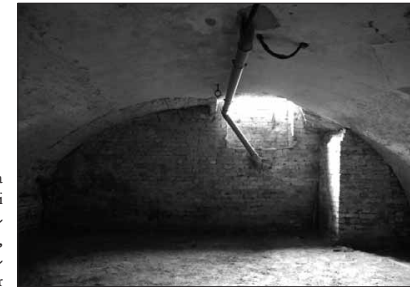
137. Nella grande cantina corrispondente al salone del piano nobile, la parete nord sotto la facciata risulta traslata verso la strada di oltre un metro, laddove corrisponde una porzione di volta a botte separata dalla preesistente da un giunto di fabbrica.

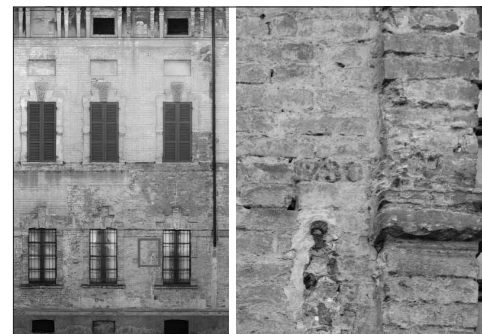
140. Il numero di serie di un fanale a gas, installato per l'illuminazione della via dopo il 1861 è tracciato direttamente sulla superficie del mattone, indicando come questa zona del prospetto fosse già priva dell'intonaco a quell'epoca.

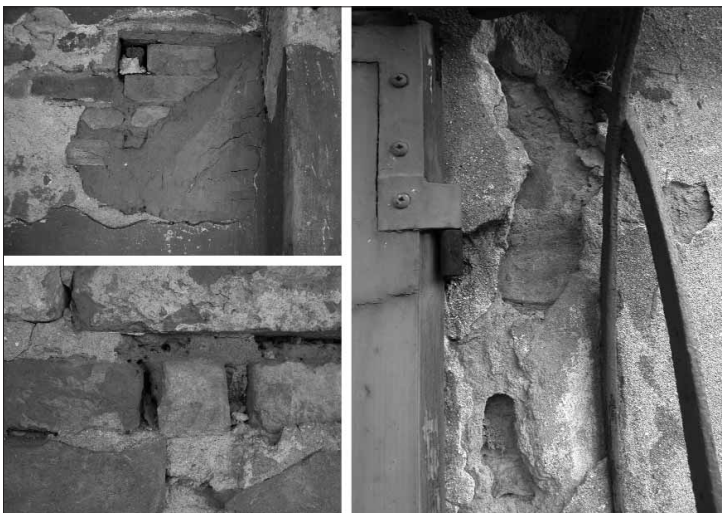
141. L'argilla compare come costituente di quasi tutte le malte da intonaco presenti sulla facciata di palazzo Magio Grasselli e delle malte di allettamento, dove è impiegata per legare murature di mattoni cotti e crudi.

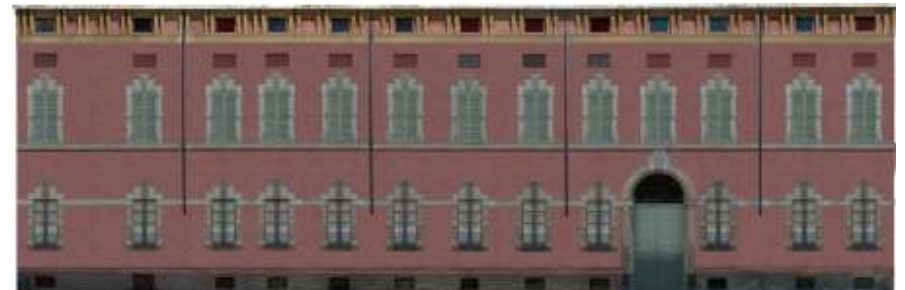
FIGURA B.
 Elaborazioni sulla base del 'tipo' redatto da Vincenzo Marchetti nel 1876. In alto: situazione al termine dei lavori secenteschi che riunirono le case tardo medievali in una facciata barocca giallo ocra caratterizzata dal ritmo delle aperture, dalla chiara articolazione dei livelli e dai chiaroscuri della cornice. In basso: situazione della facciata dopo i restauri ottocenteschi, secondo la soluzione convenuta a seguito della diatriba tra Annibale Grasselli e la Commissione d'Ornato.

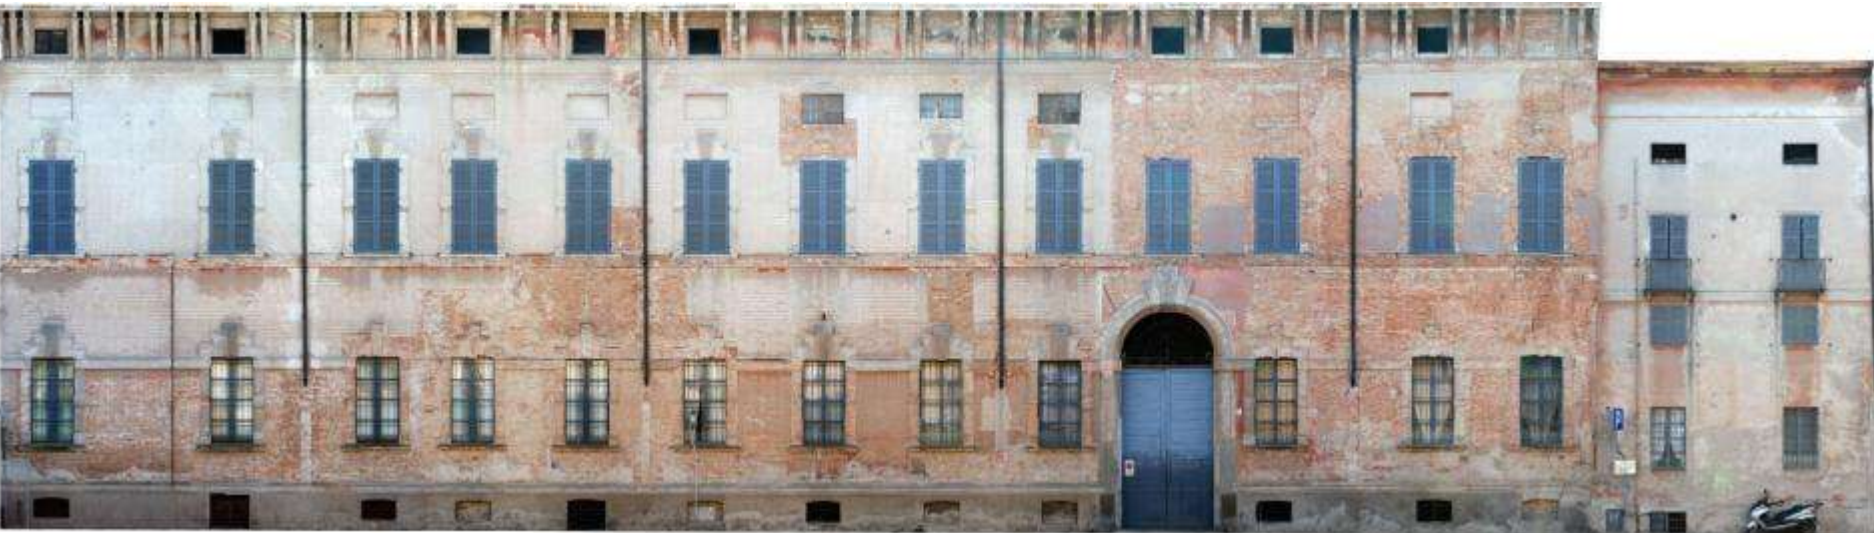
FIGURA C.
 Ortofoto della facciata di Palazzo Magio-Grasselli su corso XX settembre, stato di fatto a marzo 2009.

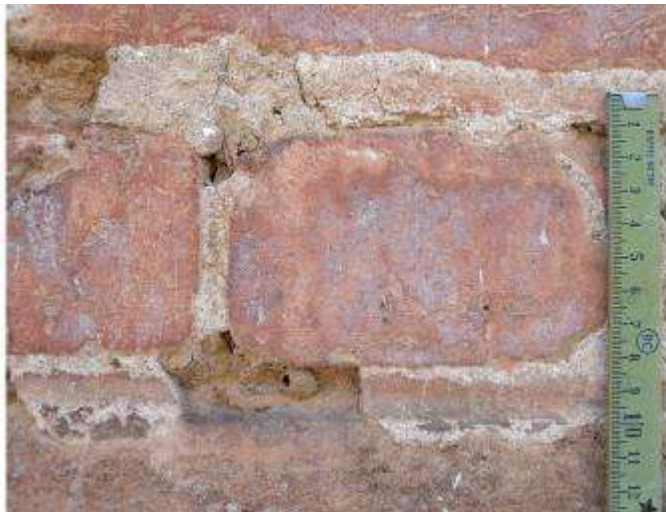
FIGURA A. Estensione e carattere della muratura M1 con giunto in malta di argilla, coprigiunto sagomato e trattamento protettivo che riveste sia la superficie del mattone sia quella del coprigiunto.

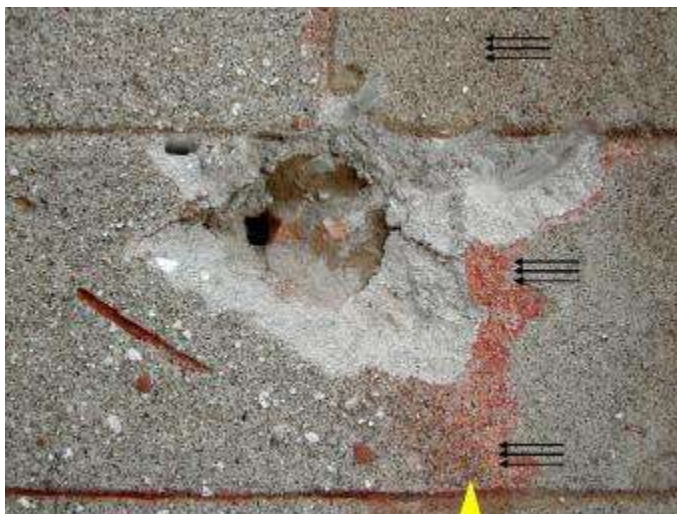
FIGURA B. In prossimità del foro lasciato dall'infissione e successiva rimozione di un perno è possibile considerare la modalità di esecuzione della finitura a finto mattone. Il triangolo giallo evidenzia una lacuna dello strato di finitura relativo alla giornata di destra che mette in luce le tracce della tinta rossa stesa nel corso della precedente giornata di sinistra. La tinta rossa è qui sopravvissuta grazie alla protezione dello strato soprappeso, fino a quando questo è venuto meno per la rimozione del perno. La tinta rossa è invece perduta per dilavamento sul resto delle superfici e sopravvive solo nelle incisioni che simulano i giunti.

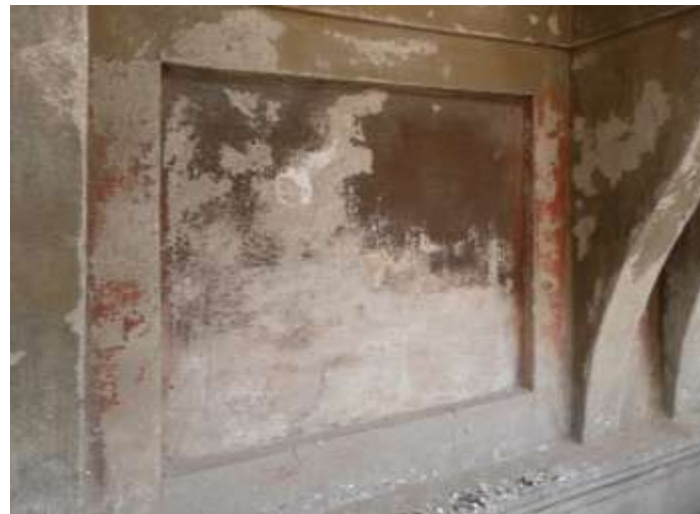
FIGURA D-E. Nella cornice la tinta rossa ottocentesca è impiegata in graduata alternanza con i resti della secentesca tinta ocra: la prima sale a rivestire le sole spalle delle finestrelle, introducendo un limite cromatico orizzontale che attenua la percezione dell'elemento architettonico (la finta finestra) in favore dell'architrave ionico. Su questo sopravvive la tinta giallo ocra che ricopre anche le sottomensole, alternandosi con il rosso ed esaltando il chiaroscuro e la plasticità della cornice. La tinta rossa riprende sopra il coronamento dell'architrave dove rivestiva sia le mensole in pietra di Sarnico, proteggendole e mascherandole ad un tempo, sia l'intradosso delle lastre di beola, nello spessore di un sottile intonachino.
