SPILAMBERTO E LA SUA ROCCA

Il comportamento microclimatico della rocca

Davide Del Curto, Luca Valis¹⁸²

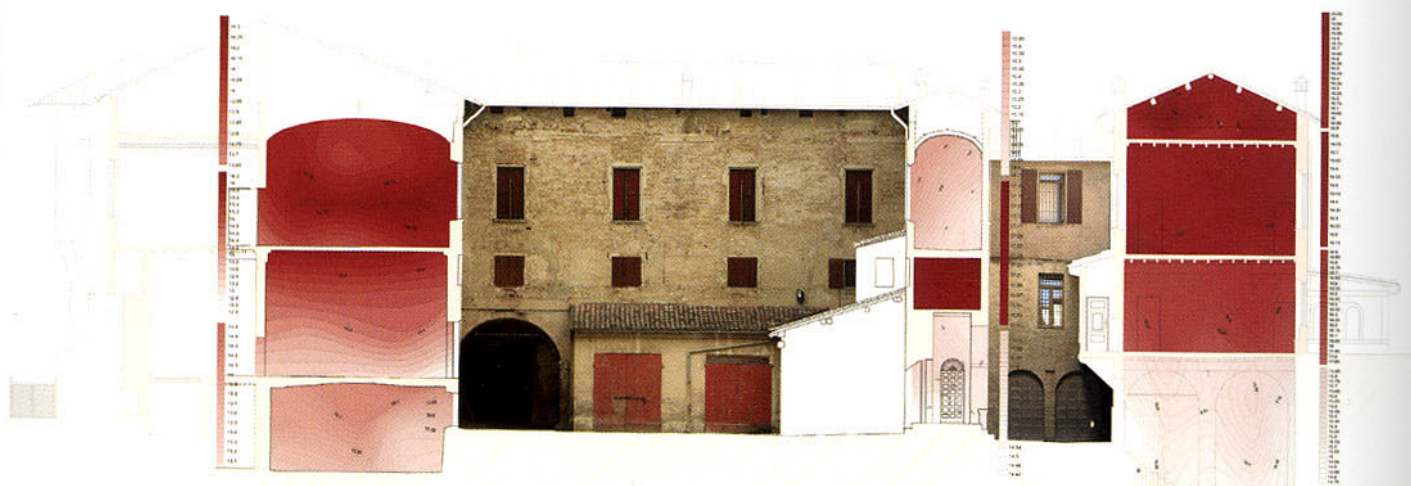
129.

Figg. 129-131 Distribuzione di temperatura, umidità relativa e umidità specifica lungo la sezione BB.
(a cura del Laboratorio di analisi e diagnostica del costruito)

I rilievi strumentali eseguiti lungo la sezione del corpo nord evidenziano infatti il ruolo delle volte del piano nobile che, a dispetto delle naturali caratteristiche di leggerezza e consistenza, contribuiscono egregiamente all'isolamento termico dei locali proteggendoli dalla significativa componente radiante della copertura.

Nel vano 214 – dove la volta è ancora presente, seppure danneggiata – si registrano valori massimi di temperatura inferiori rispetto al corrispondente

vano 306, nel quale la volta è andata perduta e l'intradosso della falda è a vista. Il gradiente complessivo è inoltre più contenuto, con conseguente riduzione dei moti d'aria e benefici effetti in termini di comfort termico percepito a parità di condizioni esterne¹⁸⁶.

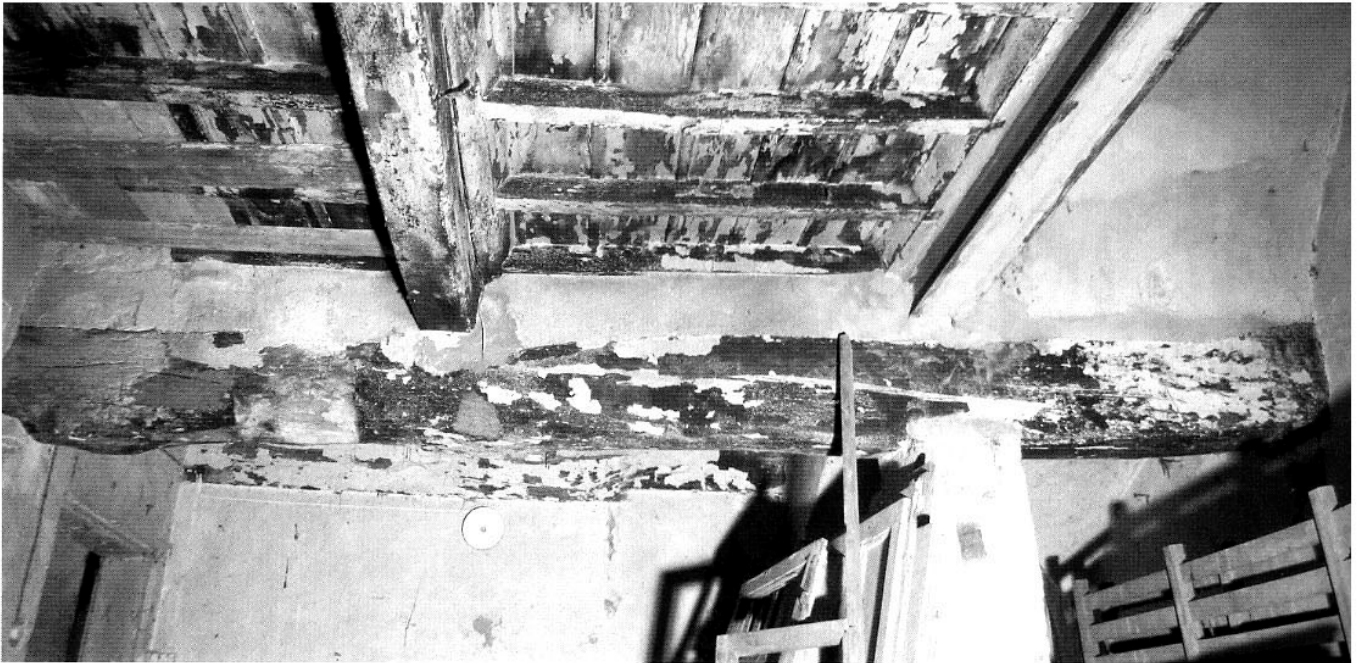
Fig. 136 Intradosso del solaio 106

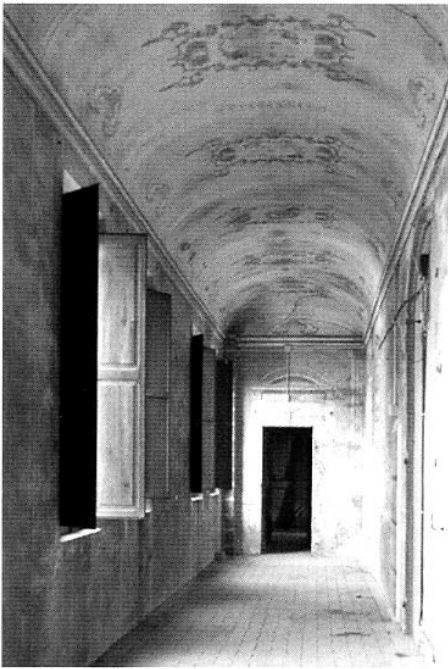
Figg. 137-139 Stanza 321, "Galleria". La ripresa termografica evidenzia la struttura centinata delle volte in "camorcanna" al piano nobile

Le rilevazioni eseguite nel vano 321 "galleria" confermano la delicatezza di questo ambiente che, in ragione della geometria allungata e della generosa finestratura sul fianco settentrionale, può contare su una limitata inerzia dell'involucro dovuta anche all'attuale difettosità dei serramenti. I dati relativi alla stagione estiva mostrano una distribuzione uniforme della temperatura e dell'umidità relativa con le finestre sia aperte sia chiuse ed evidenziano, per contro, la buona tenuta termica della volta che, specie nella misurazione autunnale, contribuisce a contenere il gradiente in pochi decimi di grado; allo stesso modo il solaio di calpestio realizza buone prestazioni di isolamento e determina un'efficace cesura termica a beneficio dei sottostanti vani 226, 227, 228, 229 e 230 al piano ammezzato dove è attivo il riscaldamento.
