# Una storia utile. Il Palazzo del Podestà di Mantova

Marco Cofani, Verena Frignani, Angelo Landi, Davide del Curto,  
Luca Valisi, Juri Badalini, Tomaso Cavalli<sup>1</sup>

Politecnico di Milano, Dipartimento di Architettura e Pianificazione

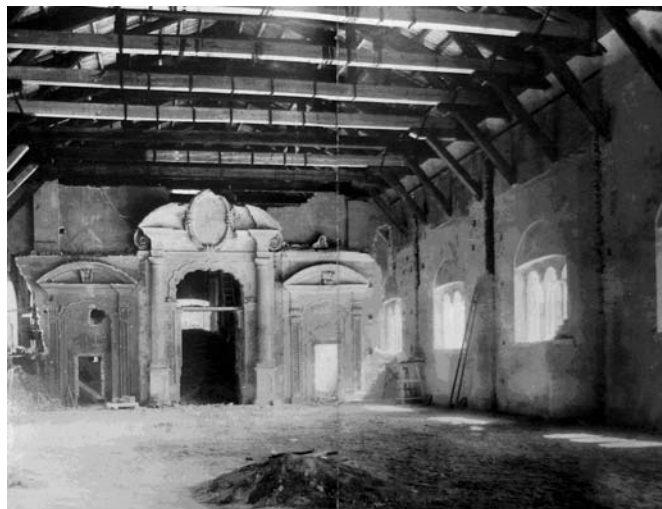
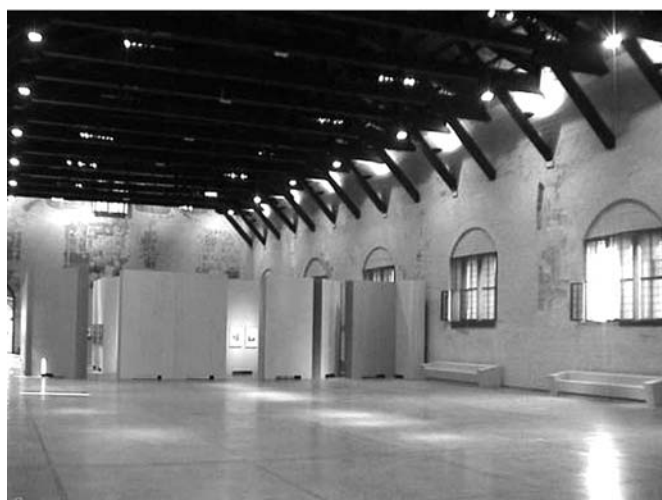
La Gran Sala di Palazzo della Ragione, oggi e nel corso della demolizione (1942) del portale settecentesco che conduceva ai tribunali nel Palazzo del Podestà. Il grande spazio è oggi sporadicamente utilizzato per convegni o esposizioni temporanee

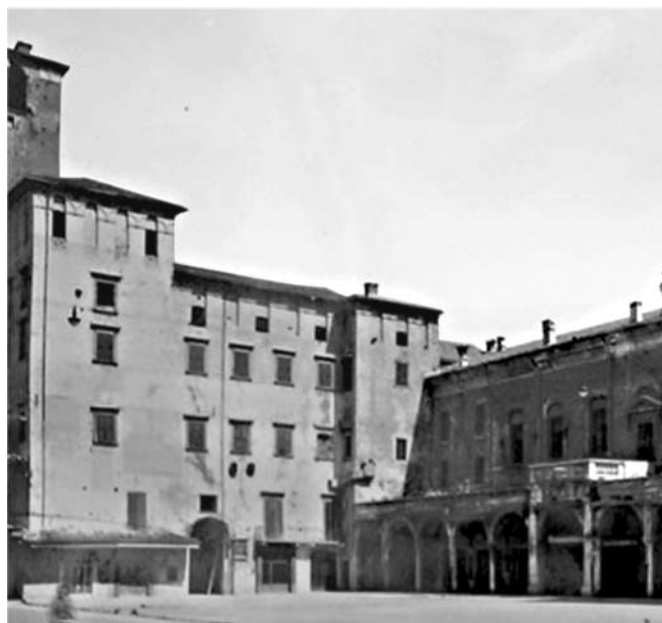
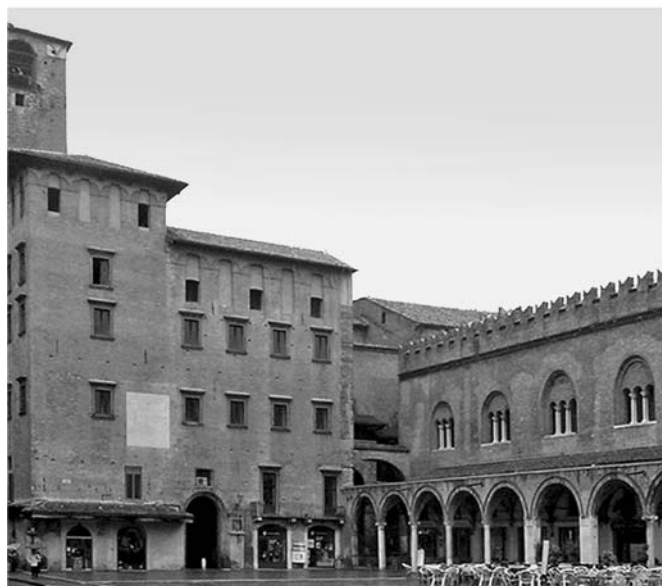
L'assetto attuale dei prospetti su Piazza delle Erbe si deve, in larga parte, al restauro completato nel 1942 da Aldo Andreani con la demolizione del torrione quattrocentesco all'angolo tra i palazzi. Si noti anche la sistemazione di facciata del Palazzo della Ragione con gli interventi al portico, al coronamento merlato ed alle trifore della *Gran Sala*

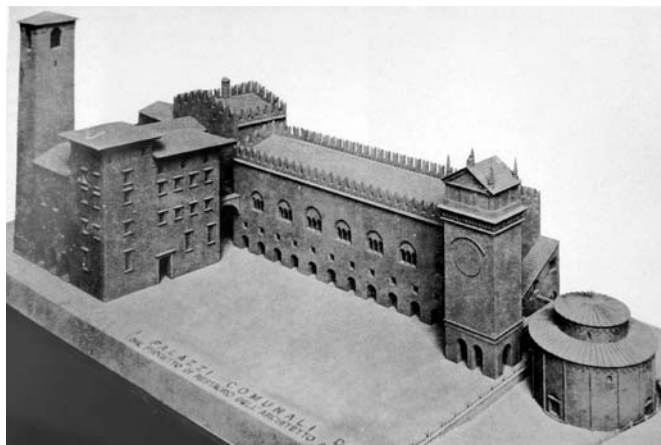
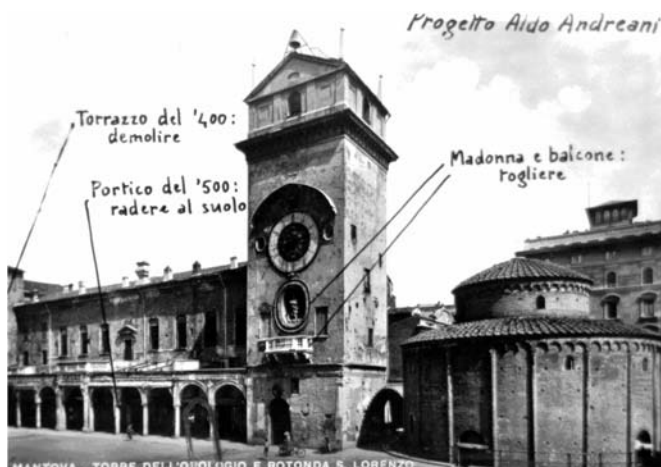
– Progetto per il ripristino dell'assetto medioevale dei Palazzi della Ragione e del Podestà, arch. Aldo Andreani, 1942 (foto del plastico)

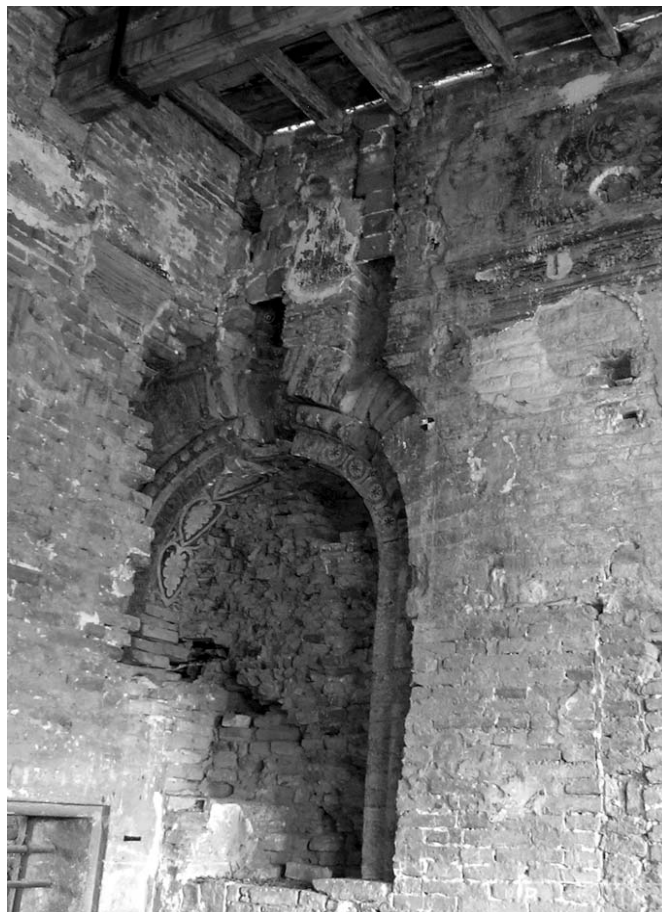
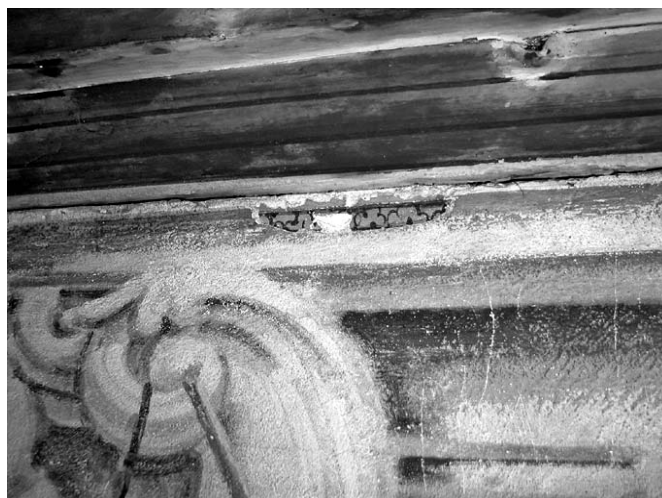
– Parete interna ovest dell'Arengario: in evidenza la monofora medioevale con decorazione "ad homa" ed una porzione del fregio cinquecentesco in fase con le travi composite del solaio ligneo

– Sala detta *Caminata*: un lacerto di decorazione cinquecentesca a fiori, in fase con il solaio ligneo (in alto nella foto), appare sotto il fregio dipinto nel 1754 quando nella sala si insediò il Supremo Consiglio di Giustizia

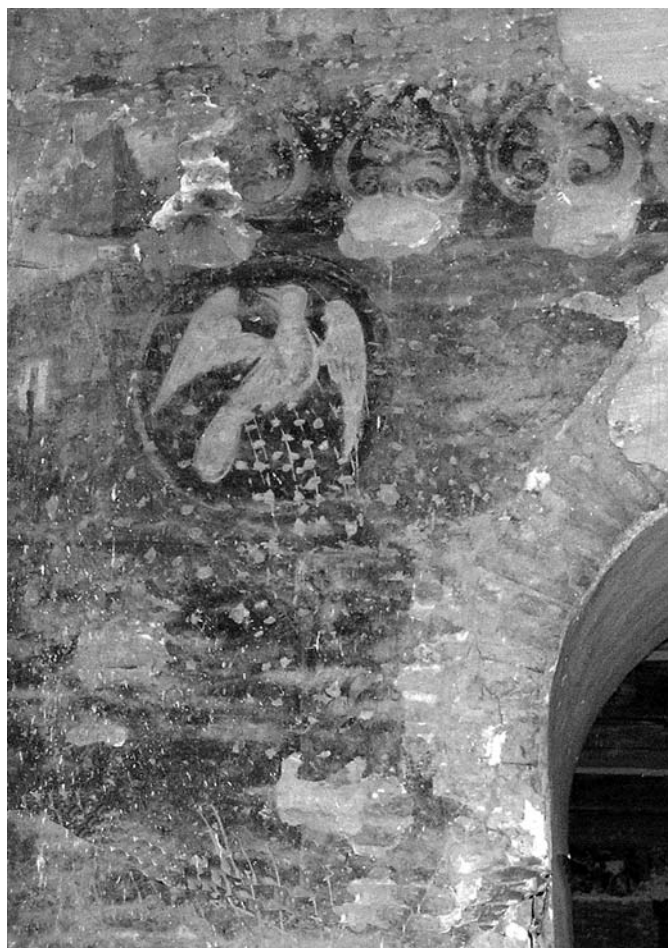
Decorazioni medioevali policrome nell'anticamera dell'Arenario

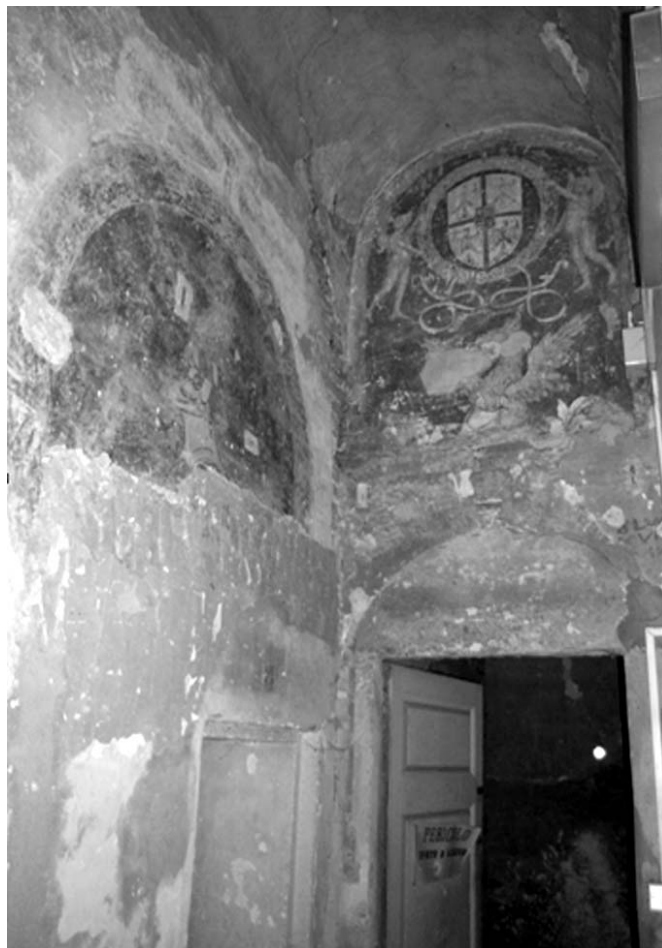
Gli stemmi gonzagheschi e le insegne araldiche allo sbarco dello "Scalone d'Onore" testimoniano come questa parte dell'ala verso Piazza Broletto fosse destinata alla residenza del Podestà

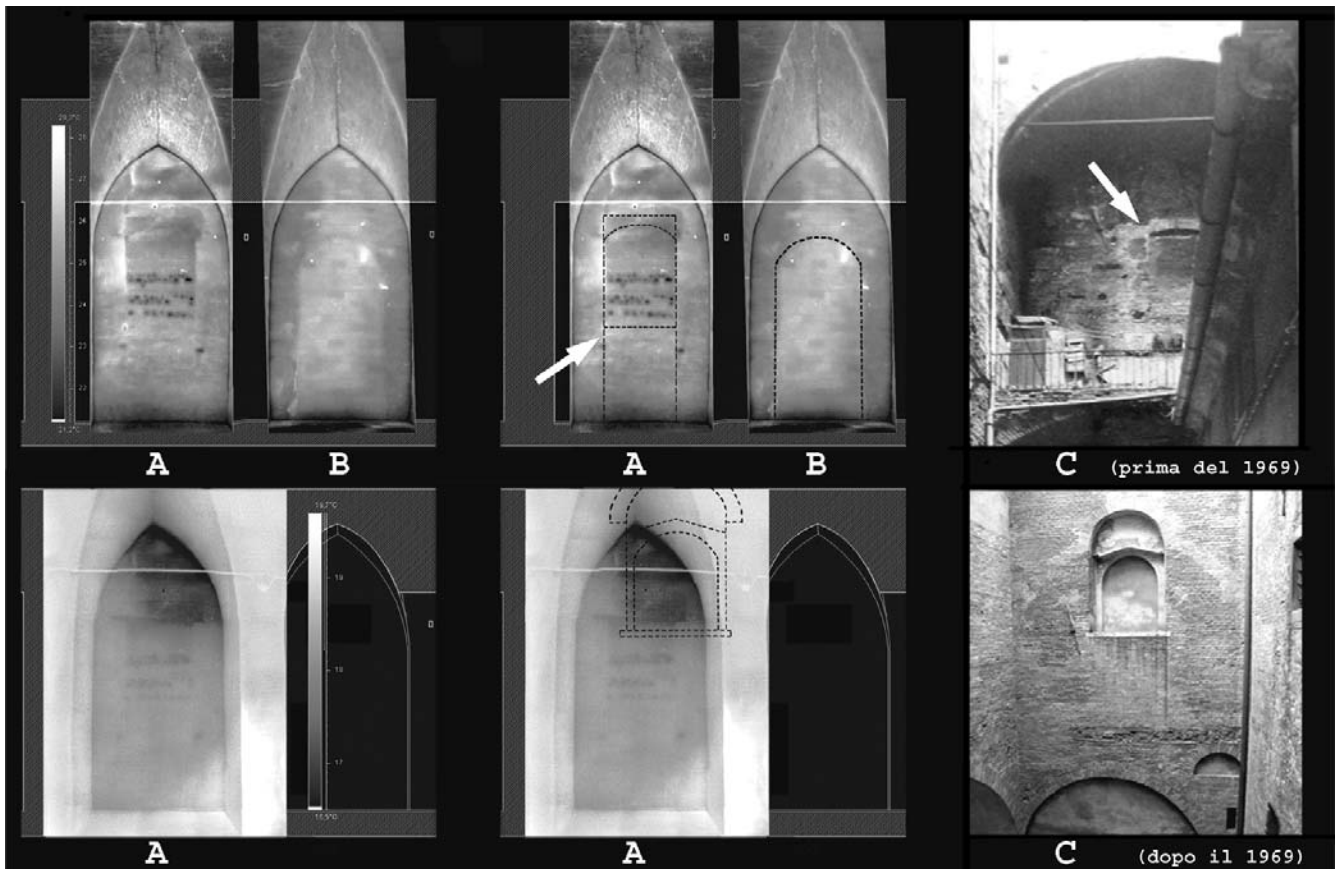
Ipotesi di sviluppo del fronte verso Piazza delle Erbe, in evidenza la parete medievale con le monofore (in alto). Individuazione termografica delle aperture tamponate nel salone con volte a crociera dell'ex-archivio comunale (in basso)

La ripresa termografica della parete medioevale che separa il salone voltato dal cortile mette in luce sotto lo strato di intonaco i vani di finestre ad arco ricavate nella muratura con passo molto simile a quello dei pilastri che sorreggono le volte.

Il rilievo è stato eseguito sia in modalità passiva (riprendendo semplicemente la parete con lo strumento), sia attiva, vale a dire registrando le discontinuità termiche dopo aver sollecitato la superficie con un getto di aria calda per alcuni minuti. La doppia lettura consente osservazioni comparate perché nelle due condizioni di ripresa è possibile apprezzare cose diverse in relazione alla differente risposta dei materiali alla sollecitazione termica, soprattutto in fase di raffreddamento: i materiali più compatti (pietra, malta) assorbono e cedono il calore più lentamente, prolungando il tempo in cui sono rilevabili dal sensore termico durante la fase di raffreddamento. I materiali porosi, come il laterizio, si riscaldano velocemente ma, venuta meno la fonte di calore, si raffreddano altrettanto rapidamente, distinguendosi chiaramente dai precedenti. La ripresa termografica sfrutta que-

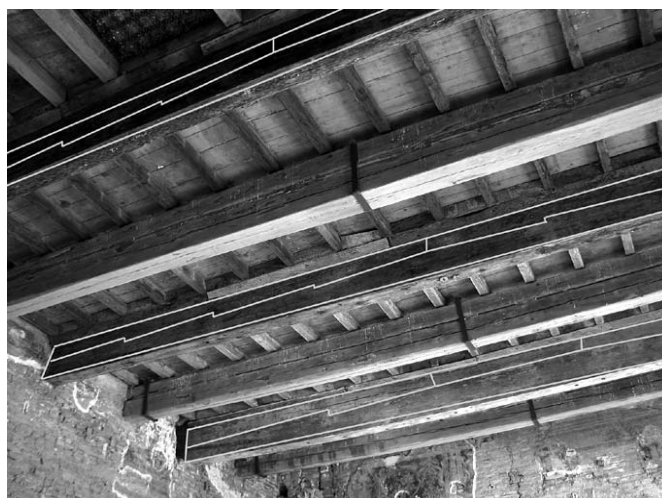
- Le numerose infiltrazioni dalle coperture (nella foto l'ultimo piano della Masseria) sono una delle conseguenze più gravi della condizione di abbandono in cui molte parti del complesso versano da oltre un secolo
- Orditura primaria del solaio dell'Arengario; in evidenza le due tipologie di travi composte cinque e ottocentesche

prive di serramenti, da falle nelle coperture, canne fumarie o pluviali danneggiati Solo un terzo dei circa 450 elementi censiti si presenta scevro da patologie, i danni vanno dalla perdita dei controsoffitti alla marcescenza profonda delle strutture primarie, capriate, travi e puntoni con conseguenti cedimenti strutturali.

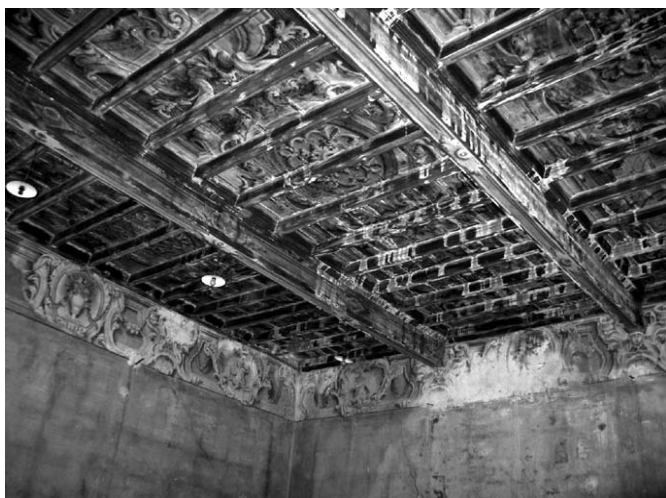
Solaio con decorazioni settecentesche nella stanza detta *Caminata* al terzo piano su via Giustiziati. Le decorazioni settecentesche del solaio (la cui struttura è cinquecentesca) sono in fase con il fregio a parete dipinto da Giuseppe Cadioli nel 1754

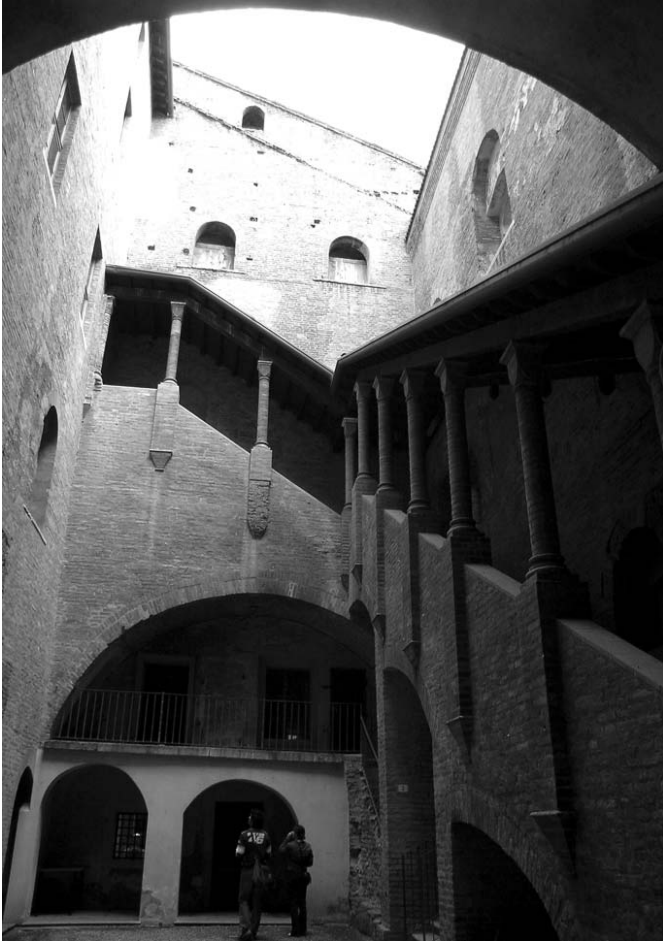
Sin dal XVIII secolo una porzione del terzo piano verso piazza Broletto, un tempo residenza del Podestà di Mantova, fu adibito a carcere; le testimonianze legate alle destinazioni d'uso passate sono ancora leggibili all'interno del complesso. Le istanze di conservazione, per quanto possibile, di queste testimonianze devono confrontarsi con il progetto per il riuso del complesso, anche nel rispetto delle normative vigenti

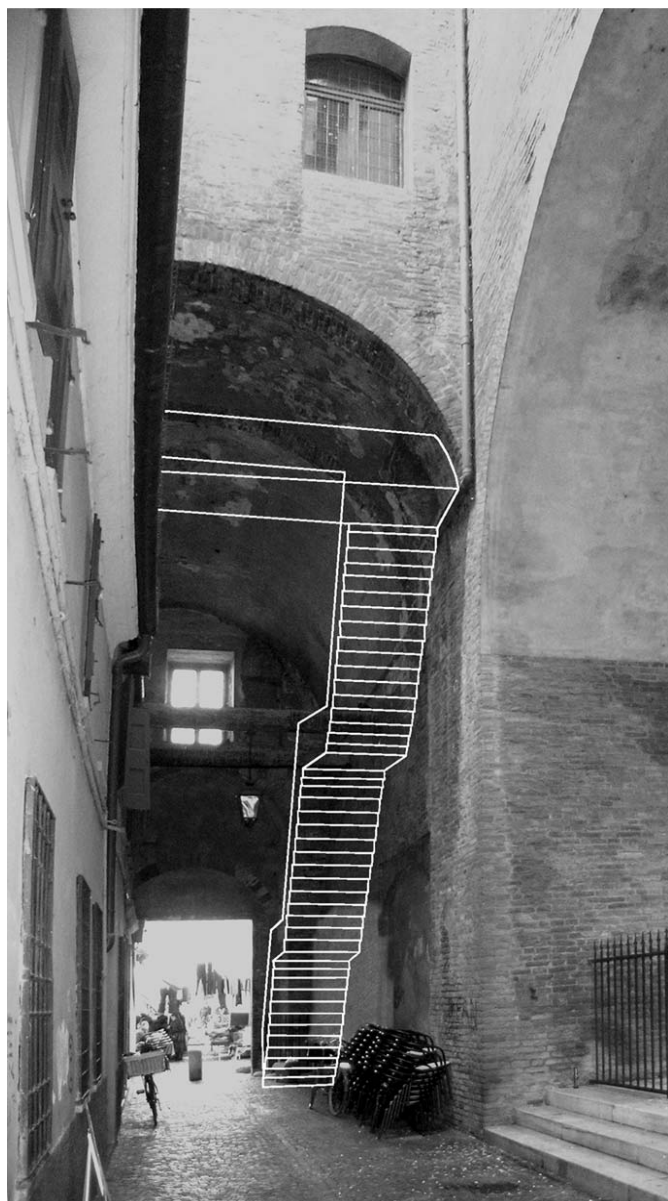
In alto:  
L'inserimento di una scala di sicurezza nel  
Vicolo dei Lattonai permetterebbe di  
collocare destinazioni pubbliche e luoghi di  
lavoro nell'ala su Via e Piazza Broletto

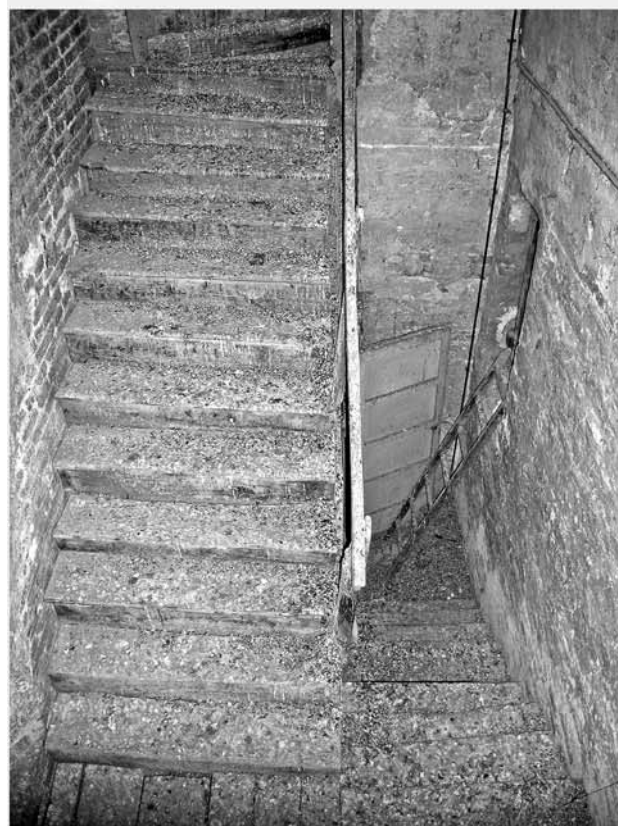
In alto (a destra):  
La scala lignea di origine settecentesca,  
addossata alla Torre delle Ore, collega i  
piani primo, secondo e terzo un tempo  
destinati all'archivio giudiziario. La  
riconfigurazione del sistema degli accessi  
potrà valersi anche del parziale recupero di  
queste strutture soprattutto nell'ottica di non  
interrompere percorsi già istruiti

La ragionata rilettura della sequenza di scale presenti già nel Settecento, non esaurisce il problema dell'accessibilità. Anche se riparate, queste strutture non permettono di servire tutte la parti del complesso. Ad esempio, la scala addossata alla Torre delle Ore verso via Broletto potrà essere adattata per collegare il primo piano con i superiori. Un suo prolungamento fino a terra, all'interno dell'edificio, garantirebbe una via di fuga per tutti i livelli intercettati, ma comporterebbe la demolizione di volte in muratura e, soprattutto, l'acquisizione dai privati dei locali ai piani terra e ammezzato. Occorre quindi integrare i collegamenti verticali con nuovi percorsi. Le nuove scale – da intendersi soprattutto come strutture aggiunte agli edifici – possono affiancare le esistenti supplendo alle loro carenze normative e dimensionali.

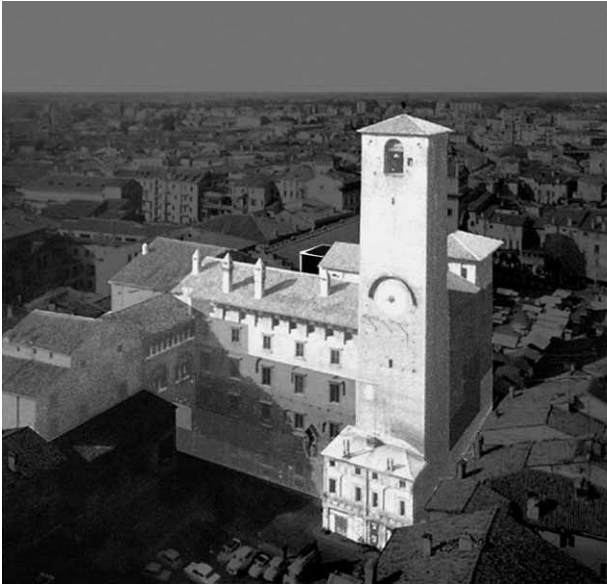
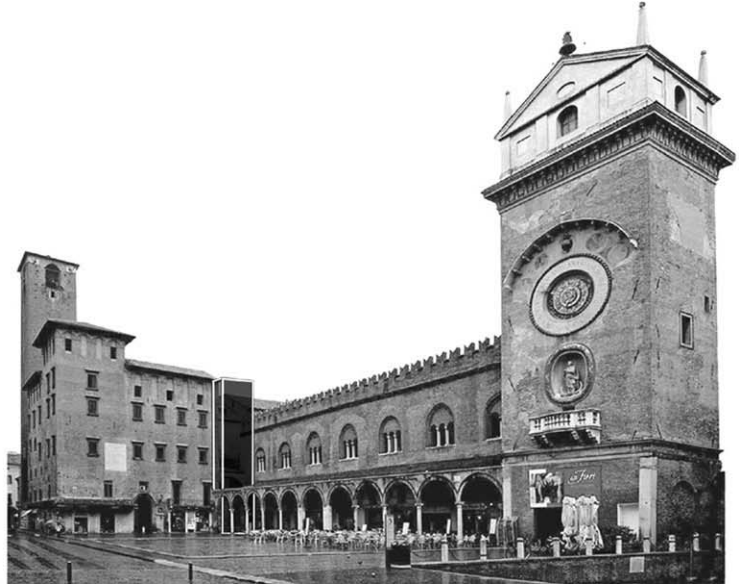
Ipotesi di collocazione di un nuovo corpo per scale e ascensori verso Piazza delle Erbe. In senso orario dall'alto: individuazione degli ambienti recuperabili a destinazione pubblica sul prospetto verso Piazza Broletto; posizione del nuovo volume su Piazza delle Erbe; planimetria del piano secondo e sezione dell'ala su Piazza Broletto (in grigio chiaro i locali con doppia via di fuga e accessibilità per l'utenza ampliata; in grigio scuro i locali con doppia via di fuga ma con accessibilità non verificata)
