GALLERIA D'ARTE MODERNA  
*Milano*

## EDIFICI STORICI E DESTINAZIONE MUSEALE

CONSERVAZIONE DEGLI EDIFICI E DELLE OPERE D'ARTE  
PROGETTI PER IL RESTAURO E L'INTEGRAZIONE DI IMPIANTI ESISTENTI

## HISTORICAL BUILDINGS AS MUSEUMS

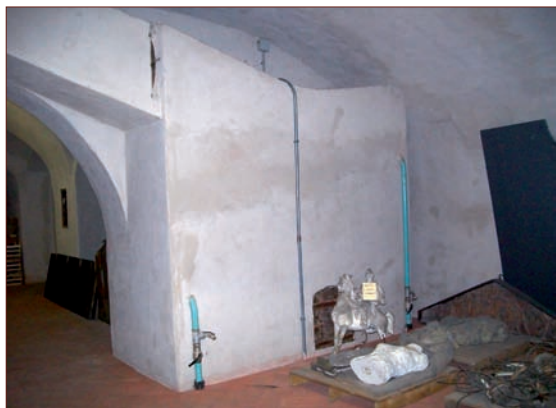
*Fig. 1.*

*Uno dei caloriferi ad aria calda conservati nel piano interrato di Villa Belgiojoso. Foto dell'autore.*

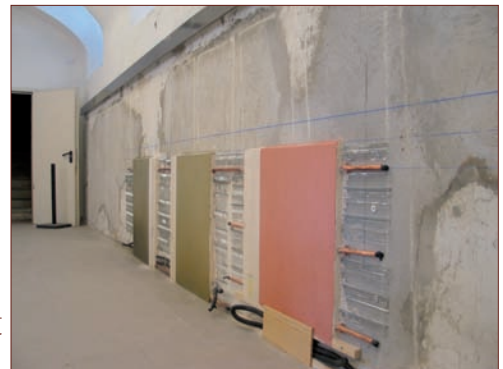
*Fasi della lavorazione al piano interrato. Sovrapposizione dell'impianto radiante alla muratura esistente.*

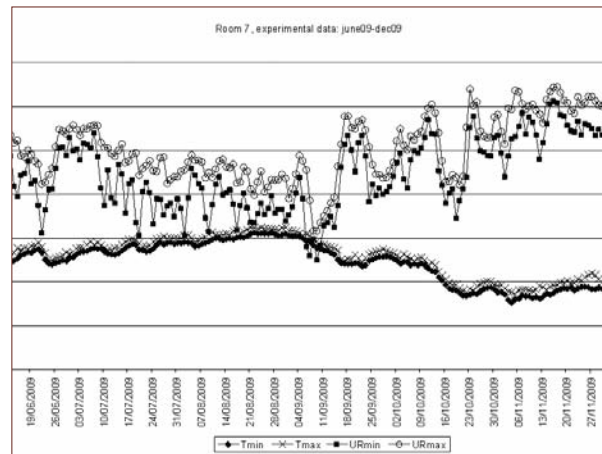
*Room 7 Air temperature and RH trend:  
June '09 - Dec '09.*

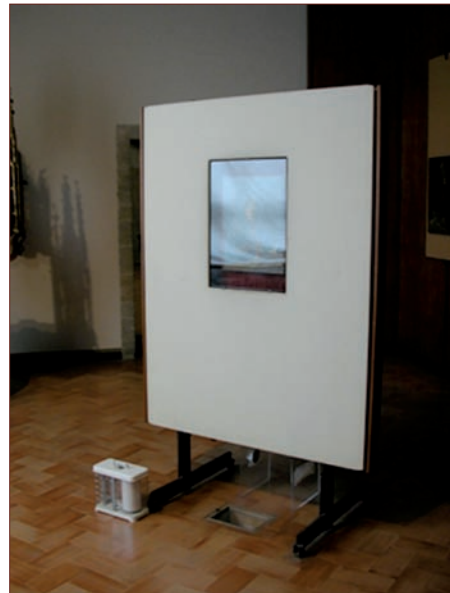
*Fig. 4.*

*Carlo Scarpa’s showcase.*

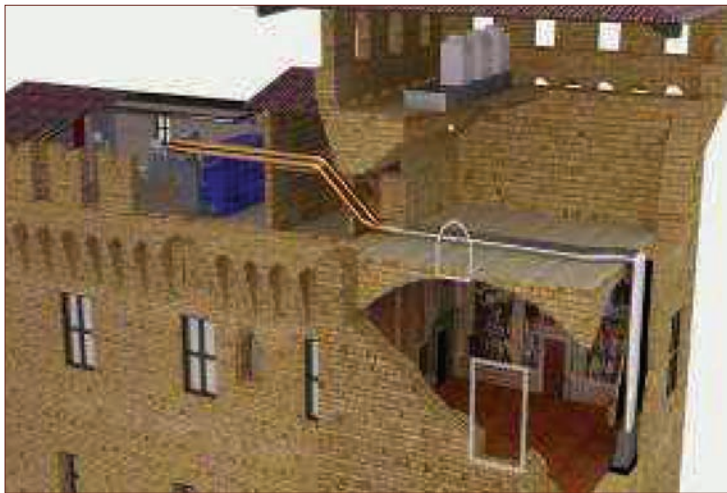
*Fig. 1.*  
*View of the Northern tower with the main components of the HVAC system.*
