CLIMA NEGLI EDIFICI DI CULTO

METODI, MISURA E PROGETTO

DAVIDE DEL CURTO

PRIMA E DOPO IL RESTAURO. IL CLIMA INTERNO DELLA BASILICA DI SANT'ANDREA A MANTOVA

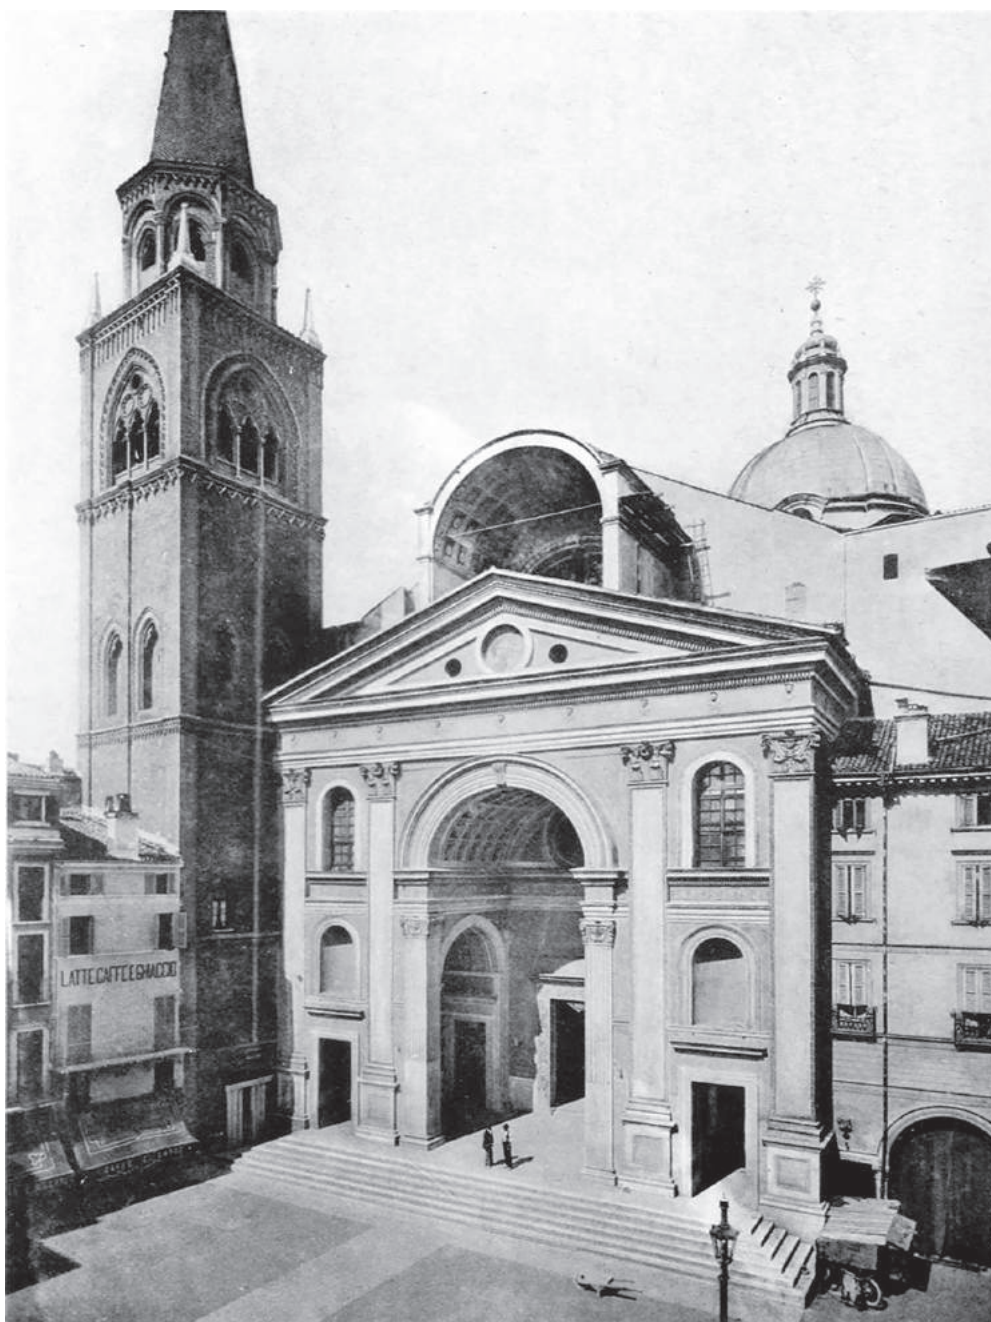
Figura 1. Facciata, campanile, cupola della Basilica di Sant'Andrea. Fonte: W. J. Anderson, *The architecture of the renaissance in Italy. A general view for the use of students and others*, London: B. T. Batsford, 1909, p. 93. Digitalized by Brigham Young University, 93. Fonte: www.flickr.com/photos/internetarchivebookimages/14760961101 (25.1.2021).

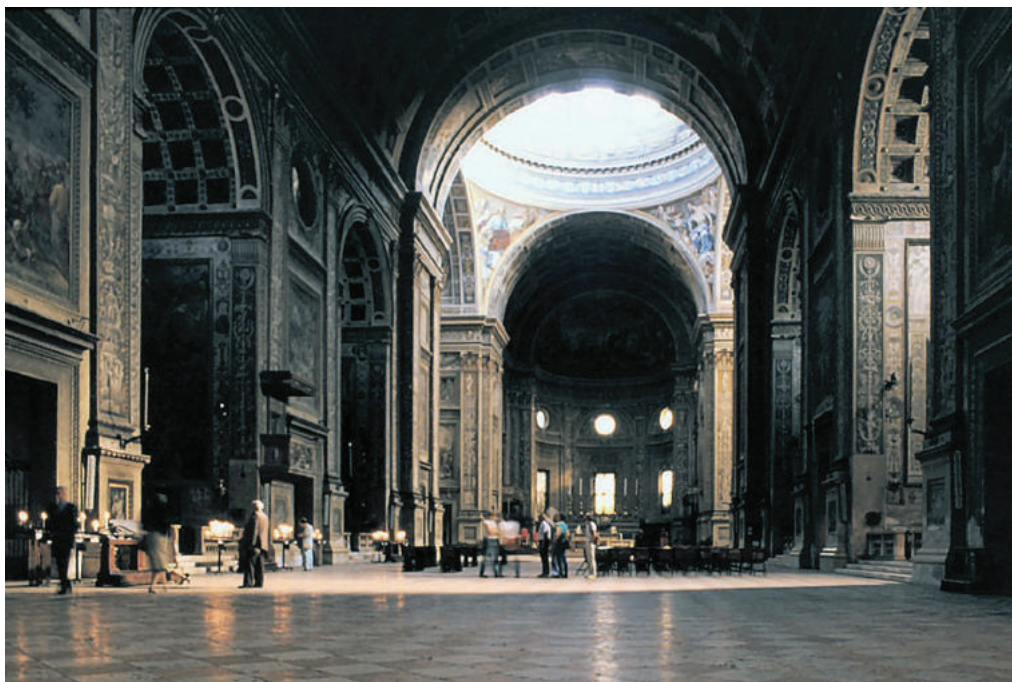
Figura 2. Veduta della navata. Foto di Frode Inge Helland (1984).
Fonte Wikicommons (25.1.2021).

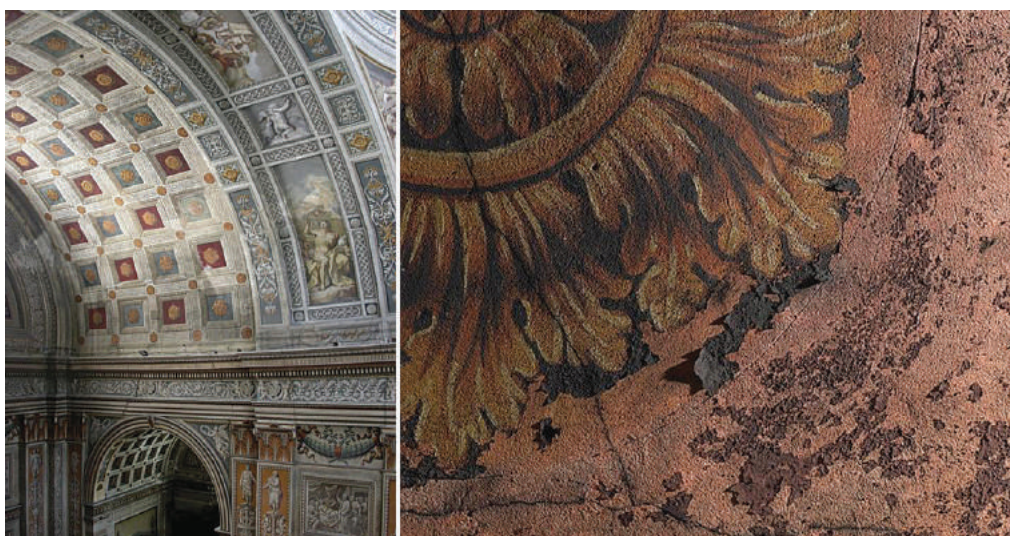
Figura 4. Degrado differenziale della tinta nei lacunari dipinti sulla volta del braccio meridionale del transetto (Foto DDC).

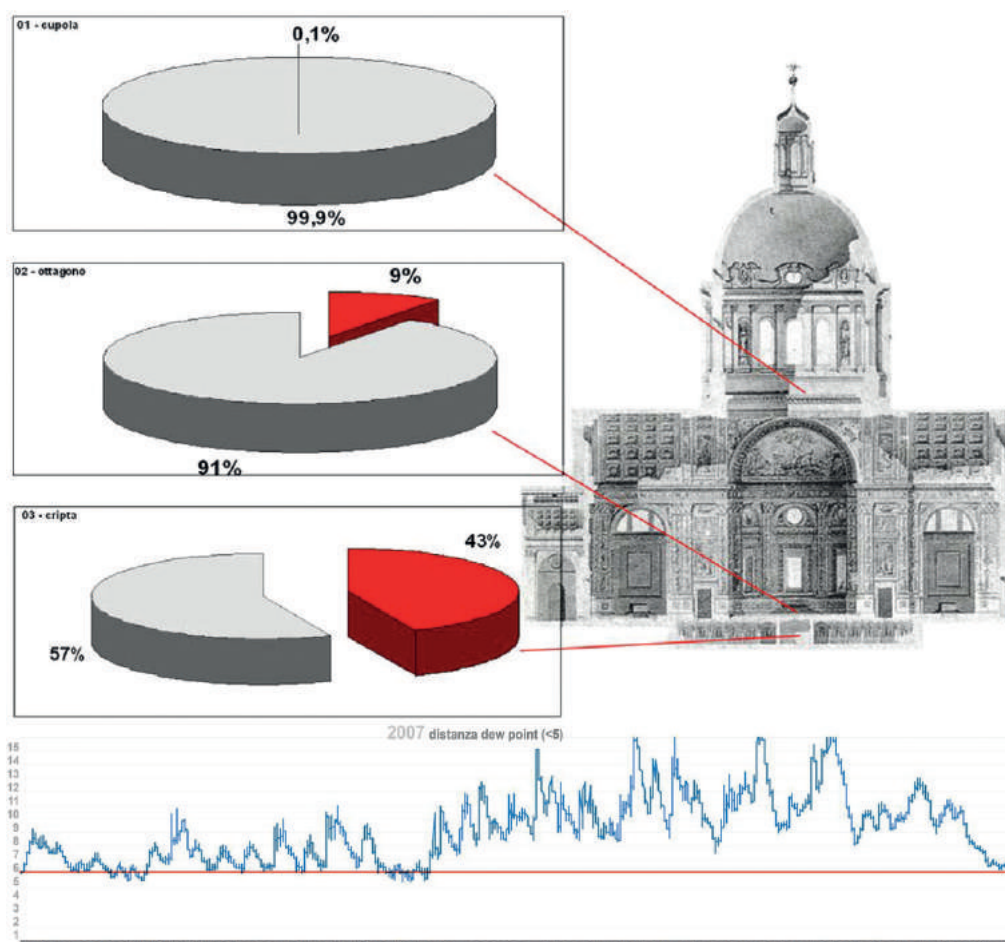
Figura 9. Distribuzione del rischio di condensazione superficiale lungo la sezione trasversale della Basilica (in alto) e nel corso dell'anno (in basso).

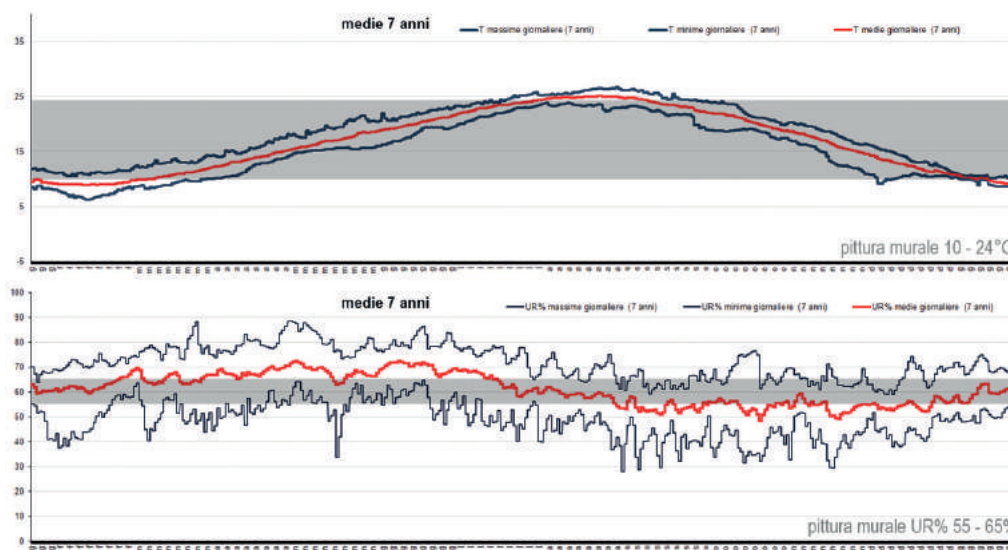
Figura 12. Clima storico della Basilica di Sant'Andrea calcolato su base settennale, a confronto con i range di temperatura e umidità relativa raccomandati per la conservazione delle pitture murali (fascia grigia).
