STUDIO SPERIMENTALE SUL COMPORTAMENTO TERMICO E ASSIALE DI COLONNE RCFST ESPOSTE AL FUOCO

MAURIZIO ACITO, *Politecnico di Milano*

In this paper the results of a series of full-scale tests on Reinforced Concrete-Filled Steel Tubes (RCFST) columns, exposed to the standard fire, are described.

Testing in fire was requested by the designers of the structural members of a new hospital in Bergamo.

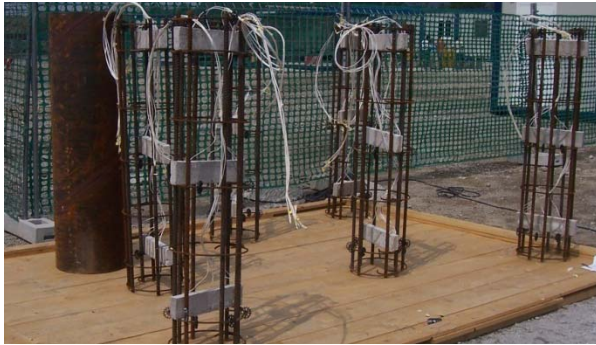
Figura 2: Posizionamento termocoppie presso il cantiere del nuovo ospedale di Bergamo

Le colonne sono state attrezzate con termocoppie in tre sezioni significative (Figg. 1 e 2), di cui la prima, posta in corrispondenza della mezzeria (sez. C) della colonna e le altre due poste a 60 cm dalla sezione di mezzeria, rispettivamente verso le estremità inferiore (sez. B) e superiore (Sez. A). In ciascuna sezione, sono state collocate 9 termocoppie, disposte secondo lo schema di figura 1, dove: T_c=termocoppia posta sulla camicia metallica; T_s= termocoppia posta in corrispondenza della staffa; e dove T con pedice numerico = termocoppia posta alla distanza in cm, dalla superficie esterna, pari al numero posto a pedice (ad esempio, T_{2,0}= termocoppia posta a 2,0 cm dalla superficie esterna). Per tenere in posizione le termocoppie, si è fatto ricorso ad elementi prefabbricati in calcestruzzo ("biscottini"), realizzati con calcestruzzo analogo a quello delle colonne, a cui sono state preventivamente ancorate le termocoppie (Fig. 2).

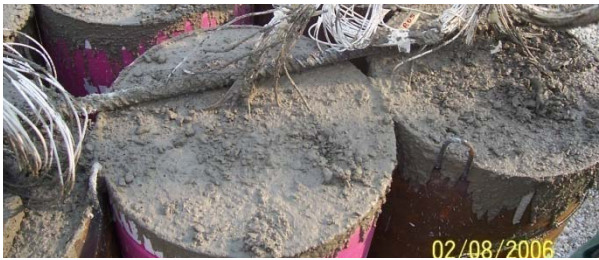
Figura 3: Fase di getto dei colonne presso il cantiere del nuovo ospedale di Bergamo

Nella precedente figura 3, è mostrata la fase conclusiva del getto delle colonne.

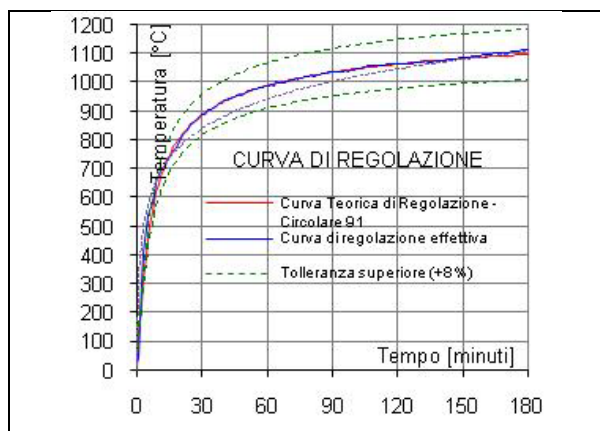
Figura 4: Curva temperatura – tempo ISO 834, circolare 91 e curva di regolazione utilizzata nella prova (CSI).

La figura 4 evidenzia come la curva effettiva segua talmente bene la curva teorica della CM 91, da risultare ad essa praticamente sovrapposta, e come le due curve standard, CM 91 e ISO 834, siano praticamente molto simili.

La prova di esposizione al fuoco delle colonne I, II, III e IV, in camera di combustione a gas, si è svolta presso il laboratorio del CSI di Bollate. Le colonne sono state poste all'interno del forno, che è stato riscaldato, in modo da ricreare una curva di riscaldamento temperatura-tempo del tipo CM 91, con temperature leggermente superiori alla curva ISO 834 (Fig. 4).

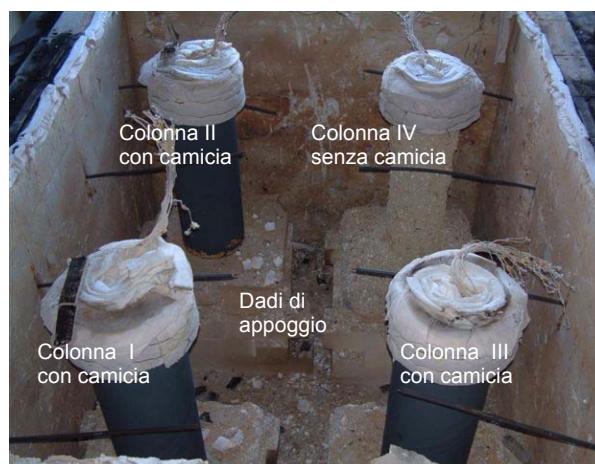
Figura 5: Effetto del riscaldamento delle colonne nel forno del CSI, dopo la rimozione del soffitto.

Le prove d'incendio si sono concluse dopo 180 minuti di riscaldamento, con curva termica standard. Successivamente, dopo il raffreddamento a camera chiusa, il forno è stato aperto (Fig. 5) e le colonne con camicia si sono presentate apparentemente modificate solo nella colorazione, mentre, la colonna senza camicia si è presentata con il ricoprimento di calcestruzzo totalmente "sbriciolato".

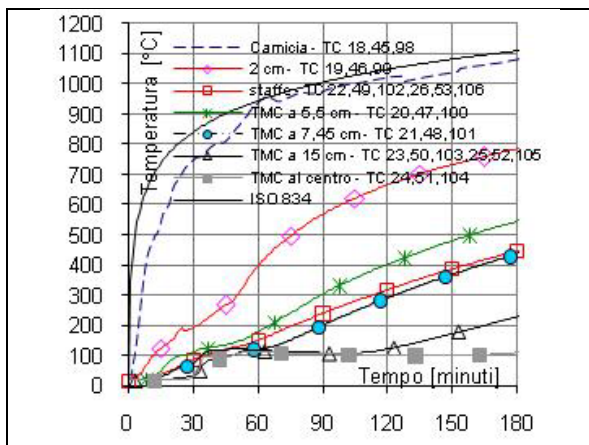
Figura 7: Andamento temporale delle temperature medie, misurate nella Sezione C delle colonne incamiciate (sezione al centro).

Per quanto riguarda i risultati del monitoraggio delle temperature, nelle tre sezioni di ciascuna colonna, di seguito, sono riportati i grafici delle temperature medie, relative alle sole colonne con camicia (figure 6-8).

La distribuzione spaziale delle temperature, evidenziata con i diagrammi delle mappature termiche, relative alle tre sezioni delle colonne con camicia, consente di osservare che la sezione in alto (sez. A), presenta una distribuzione delle temperature simile a quella registrate nella sezione C. Mentre, la sezione in basso (sez. B), presenta una distribuzione con temperature con valori minori di quelle della sezione C.

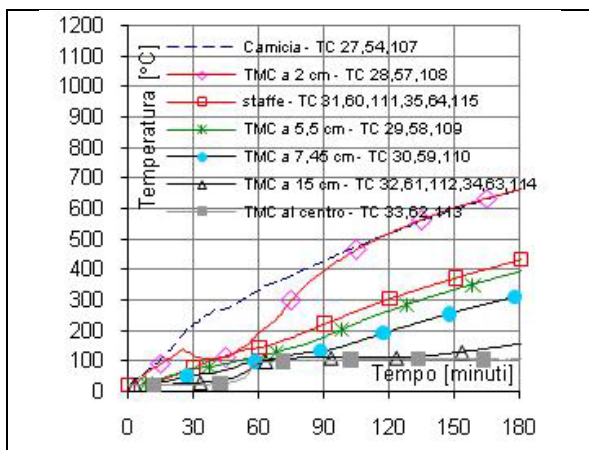
Figura 8: Andamento temporale delle temperature medie misurate nella Sezione B delle colonne incamiciate (sezione in basso).

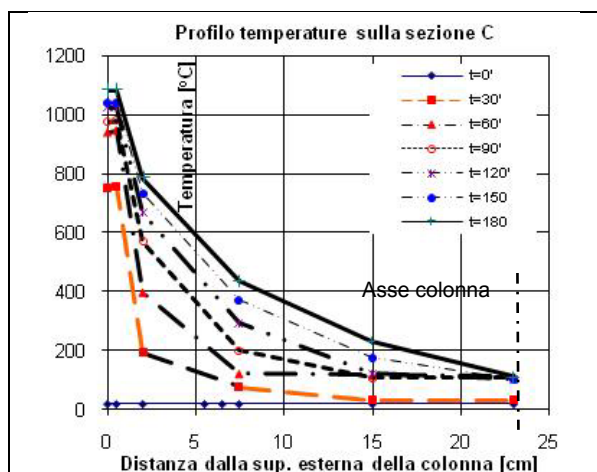
Figura 9: Andamento sperimentale della media delle temperature registrate nella Sezione C delle colonne incamiciate (sezione di mezzeria), per varie durate di esposizione.

In particolare, in figura 9 viene mostrato l'andamento, per diversi tempi di esposizione (30, 60, 90, 120, 150 e 180 minuti), delle isoterme, con riferimento al valore medio delle temperature, registrate nelle sezioni C (sezioni mezzeria) delle tre colonne incamiciate.

Per quanto riguarda la distribuzione delle temperature sulle sezioni, per una migliore lettura delle mappature termiche, in figura 9 si riportano i diagrammi che evidenziano il profilo delle temperature, lungo il diametro della sezione su cui sono posizionate le termocoppie, in funzione del tempo di esposizione considerato.

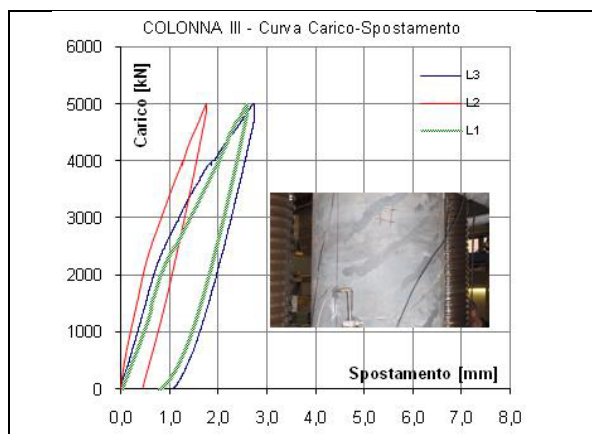
In particolare, nella figura 11, sono riportati solo i diagrammi carico-spostamento, registrati nella prova di comportamento residuo a compressione della colonna III, incamiciata. La prova è stata protratta fin quasi al raggiungimento di circa 5000 kN, senza che si evidenziasse alcun segno premonitore di collasso della colonna. La prova ha evidenziato un comportamento, caratterizzato da una variazione di pendenza, osservata intorno ai 2200 kN di carico.

Figura 11: Diagrammi carico-spostamento da misure effettuate sul calcestruzzo (Colonna III).

Nella foto di figura 11, sono mostrati gli evidenti segni di danneggiamento con “sfogliazione”, riguardanti la parte corticale della camicia metallica, che evidenzia gli effetti del riscaldamento, combinato al processo di formazione dei tubi metallici, ottenuto con l’avvolgimento elicoidale di lastre saldate sui bordi.

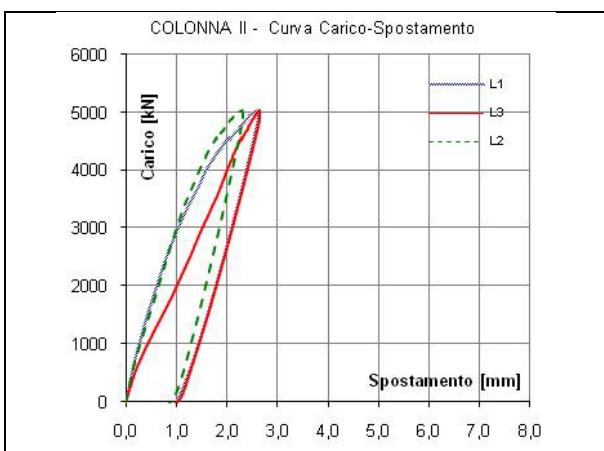
Nella figura 12, sono invece riportati i diagrammi carico-spostamenti, registrati nella prova di comportamento residuo a compressione, della colonna II, incamiciata.

Figura 12: Diagrammi carico-spostamento da misure effettuate sul calcestruzzo (Colonna II).

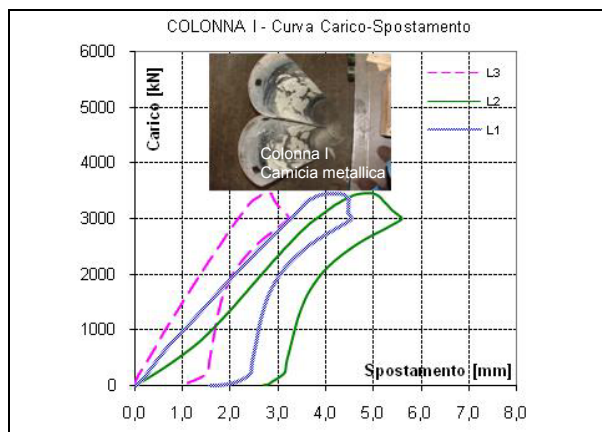
Nella figura 14, sono riportati i diagrammi carico-spostamenti, registrati nella prova di comportamento residuo a compressione della colonna I, a cui è stata rimossa la camicia (Foto in figura 14), dopo il trattamento termico al CSI. La prova è stata condotta fino al raggiungimento del carico di rottura della colonna, osservato a 3500 kN.

Figura 14: Diagrammi carico-spostamento da misure effettuate sul calcestruzzo (Colonna I)

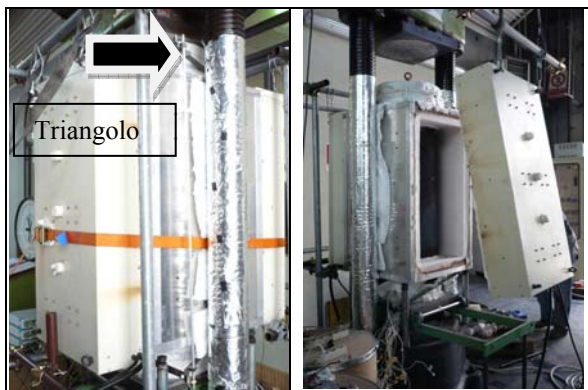
Figura 16: Camera del forno vista dall'esterno, con la parete di sinistra e la parete di destra rappresentate dalle due valve del forno.

Nella figura 16, sono riportate alcune immagini che illustrano l'attrezzatura utilizzata. La camera del forno, ha dimensioni esterne di circa 630x630x1260 mm.

Le due pareti verticali, prospicienti e aperte (Fig. 16), consentono l'innesco dei due forni a pannello, dotati di resistenze elettriche. Le altre due pareti sono state realizzate con struttura esterna in profilati e lamiera di alluminio, protette all'interno da pannelli in fibra ceramica, dello spessore complessivo di 10 cm, atti a isolare termicamente. Inoltre, la camera è dotata delle due pareti di base (superiore e inferiore), sempre in lamiera di alluminio, protette anch'esse da pannelli in fibra ceramica, dotate di fori per consentire il passaggio della colonna, da caricare con i piatti della pressa (Fig. 16).

La prova è stata eseguita sempre sulla Colonna V, incamicciata, la quale, dopo essere stata inserita nella camera, costruita ad hoc, su cui si agganciano i due forni a pannelli (Fig. 16), è stata provata secondo le seguenti quattro fasi (Fig. 17).

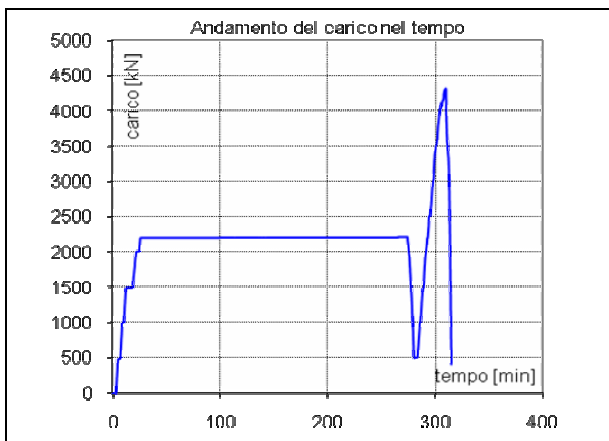
Nella Fase 1, la colonna è stata caricata, fino al raggiungimento del carico di esercizio (combinazione dei carichi in presenza di incendio =2200 kN). Tale carico è stato poi mantenuto costante, durante la fase di riscaldamento della colonna.

Nella Fase 2, la colonna è stata sottoposta a riscaldamento in forno elettrico per circa 300 minuti (5 ore), così da raggiungere nella sezione C di mezzeria, un campo termico, analogo a quello registrato dopo 120 minuti di riscaldamento, secondo l'incendio standard al CSI (Fig. 18).

Nella Fase 3, la colonna è stata scaricata fino a 500 kN.

Nella Fase 4, la colonna è stata ricaricata fino a rottura, osservata a 4300 kN.

Figura 17: Colonna V, Storia di carico (Fasi 1, 2, 3 e 4).

Nella figura 17, è riportata la storia di carico “a caldo” durante la Fase 4, che evidenzia la rottura della colonna V, osservata ad un valore del carico pari a circa 4300 kN. Il diagramma carico-spostamento medio è riportato nella figura 19, ed è posto a confronto con il diagramma relativo alla prova in fase 0, della colonna V, eseguita sulla stessa colonna, ovviamente prima del riscaldamento. Un primo confronto fra le due curve, evidenzia la riduzione di rigidità della colonna provata “a caldo”. La curva della prova “a caldo”, nel tratto iniziale, è stata tracciata per estrapolazione fino al carico nullo. Tale ipotesi è, ovviamente, una forzatura, in quanto non considera che, nel primo tratto della curva carico spostamento, per effetto delle tensioni interne, dovute alle diverse temperature e dilatazioni termiche, si ha un primo tratto con concavità verso l’alto. Per gli scopi del confronto, in questa sede, si ritiene accettabile la semplificazione effettuata sulla estrapolazione della curva.

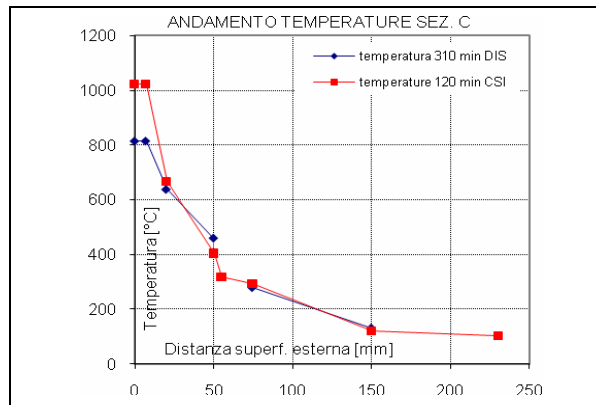
Figura 18: Mappa delle temperature nelle due prove “a caldo” sulla sez. C

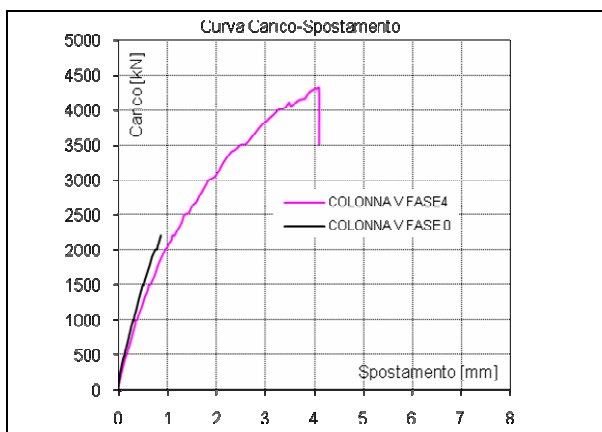
Figura 19: Diagrammi carico-spostamento medio relativi alla prova della fase 0 (curva superiore) e la curva della fase 4, “a caldo” (curva inferiore).

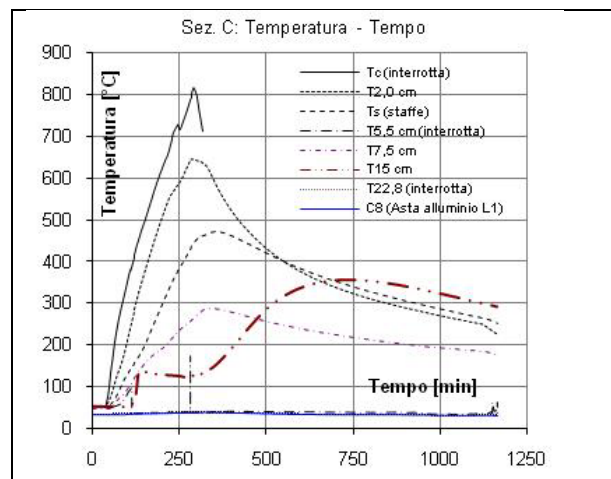
Nella figure 20, 21, e 22, sono riportate gli andamenti delle temperature registrate, nella fase di riscaldamento e nella fase di raffreddamento, in condizioni di forno chiuso, dalle termocoppie poste, rispettivamente, nelle sezioni C (di mezzeria), A e B (rispettivamente, inferiore e superiore), monitorate durante il riscaldamento e durante le successive 13 ore di raffreddamento.

Figura 20: Andamenti temporali delle temperature registrate dalle termocoppie poste nella sezione di mezzeria (Sezione C).

più interne (onda termica). In particolare, in tutte e tre le sezioni, si può osservare come, con lo spegnimento del forno, le termocoppie posizionate nella parte più calda esterna, registrino una riduzione delle temperature, mentre la termocoppia, posta a 15 cm dalla superficie esterna della colonna, registri un aumento della temperatura, fintantoché non raggiunge una temperatura analoga a quella delle zone più calde in raffreddamento.

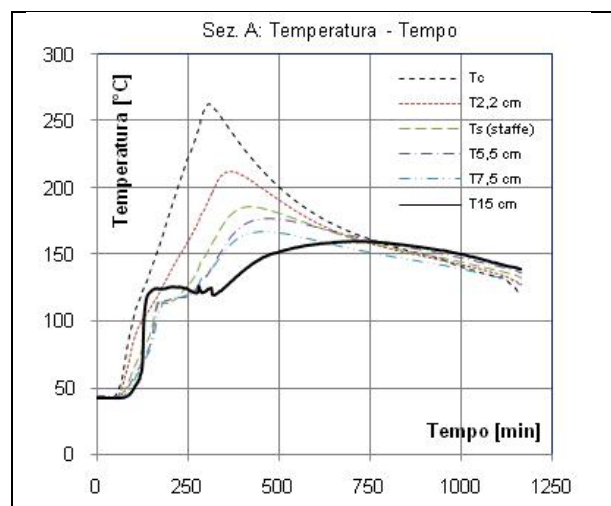
Figura 21: Andamenti temporali delle temperature registrate dalle termocoppie poste nella sezione A, posta in basso (colonna posizionata al contrario rispetto alla prova CSI).

Per un corretto confronto delle mappature termiche, registrate nella prova al fuoco con le mappature delle prove al CSI, occorre considerare che la sezione indicata con A, in questo caso corrisponde alla posizione in basso, in quanto la colonna V è stata posizionata al contrario, rispetto alle colonne provate al CSI.

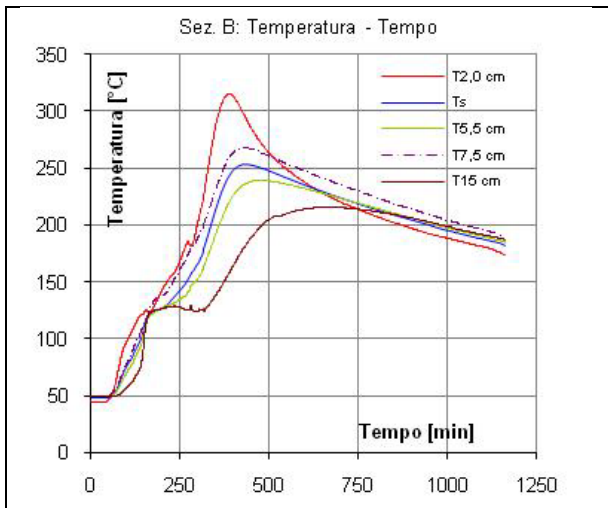
Figura 22: Andamenti temporali delle temperature registrate dalle termocoppie poste nella sezione B, posta in alto.
