# The technical causes of the collapse of Annone overpass on SS.36

## Le cause tecniche del crollo del cavalcavia di Annone

M. di Prisco, M. Colombo, P. Martinelli, D. Coronelli

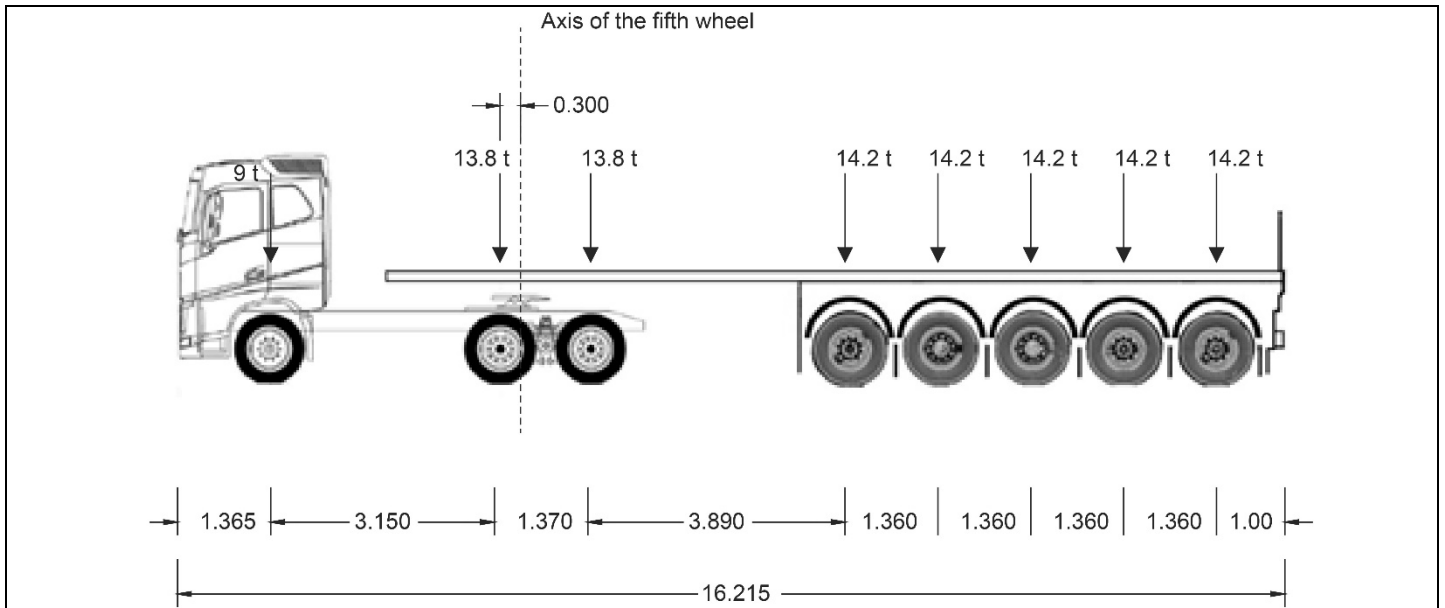
Il collasso del cavalcavia si è verificato quando l'ultimo asse dell'autoarticolato a 8 assi che trasportava 4 coils aventi un peso complessivo di 82.26 t (Fig. 9), viaggiando nella propria corsia ad una velocità di circa 6.6 km/h, ha superato il giunto scaricando l'intero suo peso nella campata centrale. La distribuzione dei carichi sugli assi dell'auto articolato, non è nota esattamente, poiché dipende dalla posizione dei coils. Tuttavia un attento studio coadiuvato dal peso rilevato asse per asse in differenti posizioni dei coils ha portato a considerare come riferimento per tutte le verifiche statiche la distribuzione indicata

in Fig. 9 con un peso complessivo del peso dell'automezzo di 107.6 t.

Figure 9. Exceptional transport conveyer that caused the collapse: load distribution assumed (length in m) / Autocarro con carico eccezionale che causò il crollo del ponte: distribuzione dei carichi assunta (lunghezze in m).

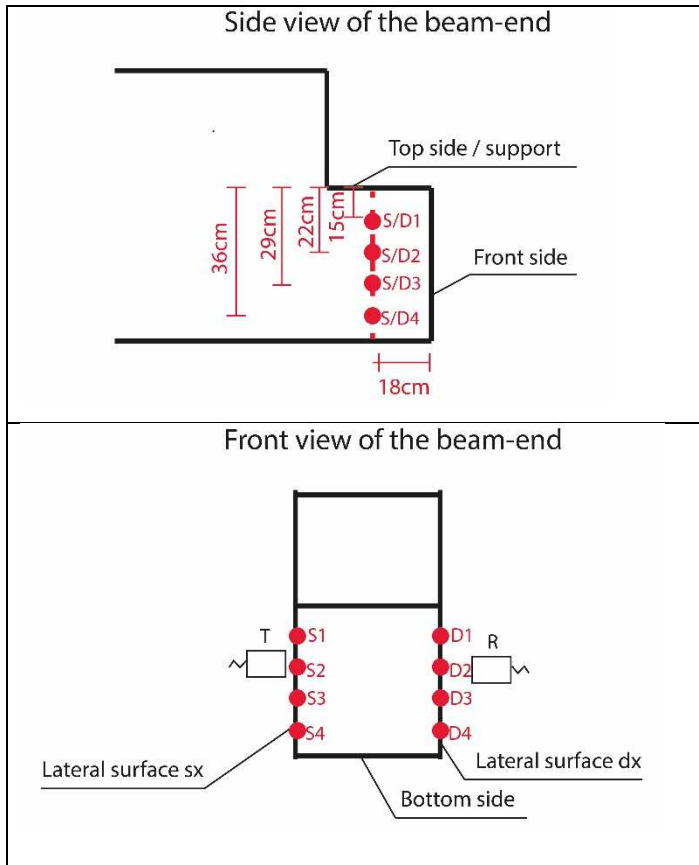
indagini sclerometriche è di 39.75 MPa ed un valore di circa 8.34 MPa di scarto quadratico medio, ovvero un coefficiente di variazione di circa il 20%. Si è proceduto poi a verificare lo stesso dato facendo uso di misure ultrasoniche dirette (Fig.15, Tab.3) ed indirette. Si è potuto osservare come, a causa della fessurazione presente nelle selle Gerber, le misure indirette forniscano valori significativamente più bassi, e pertanto al fine di stimare un valore di confronto con il dato precedente si è passati a considerare le sole misure dirette. La velocità media è risultata minima per la mensola R5 con un valore pari a 2.92 km/s (si noti che nella stessa mensola si è potuto misurare un valore massimo pari a 4.75 km/s), e massima nella mensola R10 con un valore di 4.25 km/s che risulta pienamente allineato al valore di resistenza atteso. Solo in quest'ultima mensola si può riscontrare una buona uniformità che sembrerebbe confermare assenza di fessure. I valori di resistenza determinati mediante carotaggio (19 provini cilindrici;  $\Phi = 60$  mm; superfici trattate con acido stearico;  $h = 80 \pm 90$  mm) hanno fornito un valore medio di resistenza cilindrica pari a 30.6 MPa ed uno scarto quadratico medio di 7.8 MPa. Si noti come per la mensola R10 che presenta i valori più uniformi si abbia un valor medio di 35.5 MPa ed uno scarto quadratico medio di 6.9 MPa. Dunque, tenendo conto che alcuni risultati di compressione potrebbero essere stati influenzati negativamente da fessurazioni non visibili sulla superficie esterna, risulta plausibile assumere una classe di calcestruzzo pari a C28/35. Tale supposizione risulterebbe in sufficiente accordo anche con i valori di compressione ottenuti nella trave che presenta all'estremità la mensola R5 che indicano un valore medio di 30.1 MPa ed uno scarto di 4.8 MPa, tenuto conto che anche questi valori potrebbero essere influenzati da stati di danneggiamento pregressi. È stata infine identificata la resistenza a compressione del calcestruzzo gettato in opera relativo ai setti di irrigidimento delle travi e della soletta. Il valore medio della resistenza a compressione cilindrica ottenuto dalle prove di compressione su 7 carotaggi effettuati è risultato pari a 29.5 MPa con uno scarto quadratico medio pari a 3.46 MPa, valore che giustifica pienamente il valore di classe C25/30 scelto per il calcestruzzo gettato in opera.

Figure 15. Ultrasound pulse velocities measures on the dapped-end corbels: locations of the transducers / Misure ad ultrasuoni relative alle mensole delle selle Gerber: posizioni dei trasduttori.

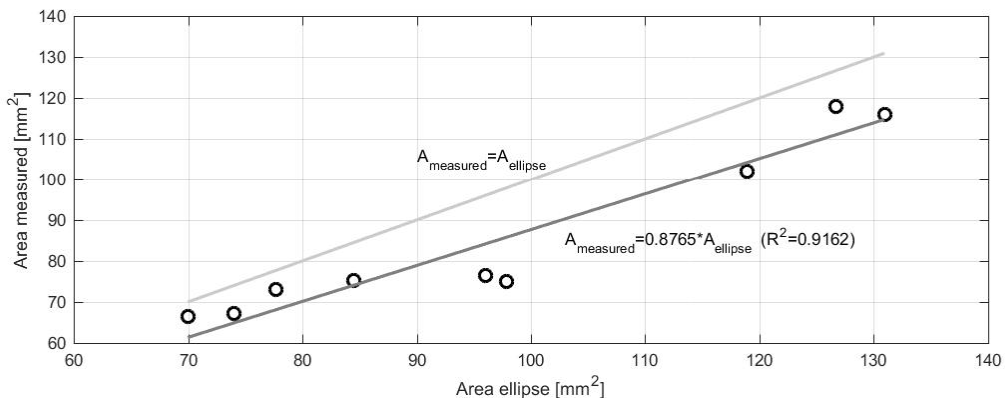
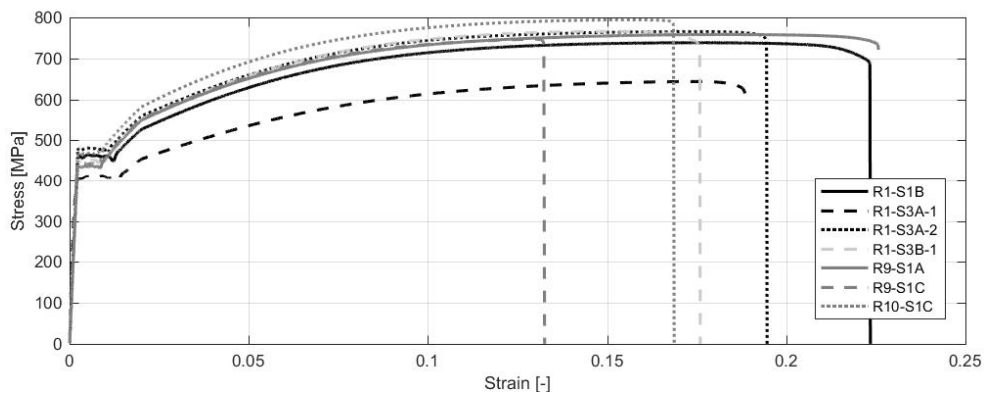
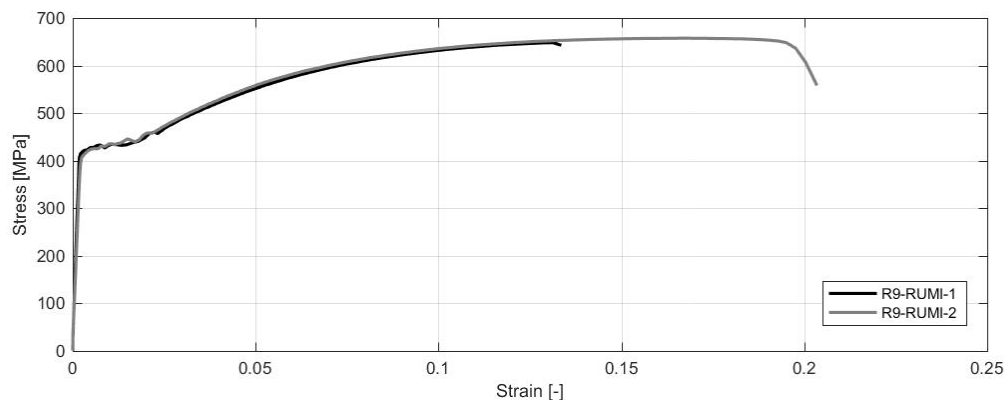
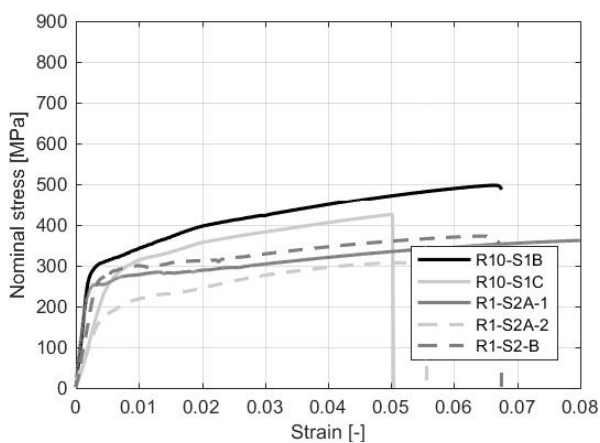
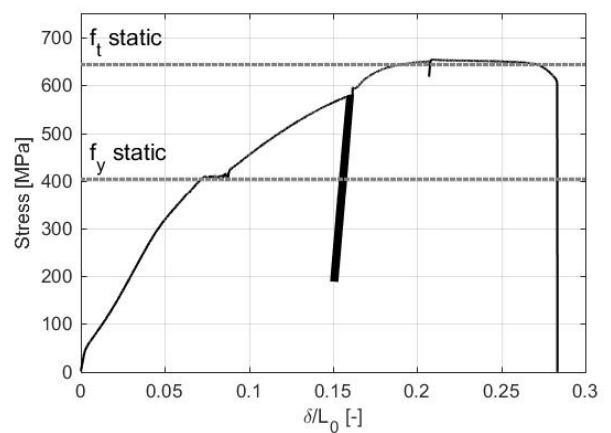
aderenza migliorata e di due RUMI privi di ossidazione ha potuto confermare le ipotesi progettuali (Fig.18b,c): per le barre ad aderenza migliorata si è misurato un valore medio  $f_{ym} = 448.5$  MPa ed uno scarto di 24.5 MPa ed un valore di rottura medio  $f_{tm} = 744$  MPa ed uno scarto di 48.2 MPa, mentre per le barre RUMI un valor medio di snervamento  $f_{ym} = 422.9$  MPa ed un valore medio di rottura  $f_{tm} = 653.1$  MPa. Le armature, in special modo quelle delle selle Gerber, denunciavano in molti punti fenomeni corrosivi di rilievo (Tab. 4), causati da agenti aggressivi legati prevalentemente al distacco dei copriferri e a precedenti ammaloramenti tipici di queste zone di giunto.

Le sezioni delle barre d'armatura sono state valutate sia con una misura semplificata ricorrendo alla misura con il calibro dei diametri massimo e minimo, sia facendo una attenta interpolazione avvalendosi della vista al microscopio (Fig. 17c): l'area misurata con i due metodi risulta facilmente correlabile come evidenzia la figura 18a. Sono state effettuate prove di trazione diretta anche su barre corrose (Fig. 18d) ove lo sforzo nominale riferito al diametro originale mostra sensibili riduzioni della capacità portante. Riferendo però il medesimo sforzo all'area a seguito della strizione e confrontandola con quello deducibile analogamente dalle barre non corrose, lo sforzo è risultato tendenzialmente superiore a quello registrato in assenza di ossidazione. Infine si è voluto verificare l'influenza della fatica sui valori di sforzo superiori a quello di snervamento (Fig.18e): anche tale misura ha mostrato una scarsa influenza del fenomeno della fatica nell'ambito dei 5000 cicli imposti, per simulare il passaggio di trasporti eccezionali sul cavalcavia.

Figure 18. Dapped-end reinforcement: (a) Comparison between gauge and refined cross-section area measurements; (b) uniaxial tension behaviour of undamaged, (c) RUMI bars and (d) corroded bars (stress obtained using nominal cross-section); (e) fatigue response of undamaged bars / Armatatura delle mensole: (a) confronto tra misure con calibro e misure raffinate con microscopio; (b) comportamento a trazione uniaassiale di barre non danneggiate, (c) barre RUMI (d) e corrose; (e) comportamento a fatica di barre non danneggiate.

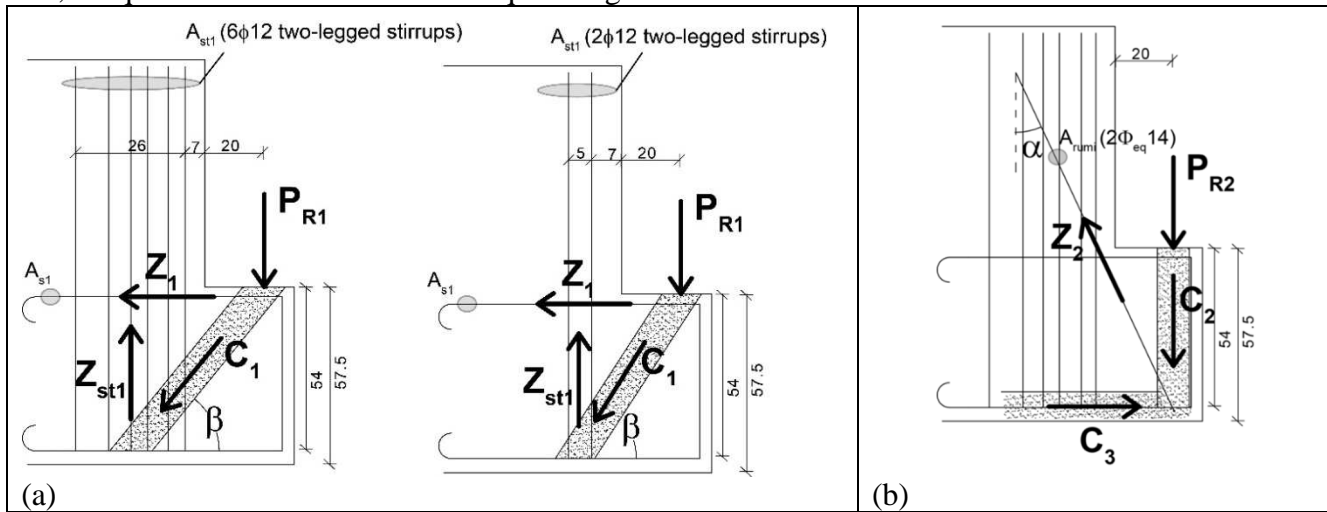
Il calcolo della valutazione di sicurezza di seguito esposto prende in considerazione solo il meccanismo di rottura che ha innescato il crollo. Si valuta dapprima la capacità resistente della mensola corrispondente alla sella Gerber R1. I meccanismi resistenti indagati sono rappresentati schematicamente in figura 20: a causa dell'armatura presente occorre prendere in considerazione sia quello che prevede il tirante orizzontale (Fig. 20a), sia quello con tirante inclinato (Fig.20b).

re di snervamento: il valore risulta pari a 0.55, 0.32 e 0.35 considerando l'armatura stabilita nella relazione di progetto, rispettivamente con riferimento ai carichi stabiliti dalla normativa all'atto della costruzione, a quelli del D.M. 2008 e a quelli agenti

all'atto del collasso. Tali coefficienti divengono pari a 1.07, 0.63 e 0.68 se si considera lo stato di fatto, con l'incremento dell'armatura, in assenza di danneggiamenti.

Figure 20. Dapped-end resistant mechanisms: (a) mechanism 1 - inclined strut with vertical ties characterized by different vertical bars (b), mechanism 2 - inclined tie / Meccanismi resistenti della sella gerber: (a) meccanismo 1 con puntone inclinato e tirante verticale con numero di barre variabili; (b) meccanismo 2 - con tirante inclinato.

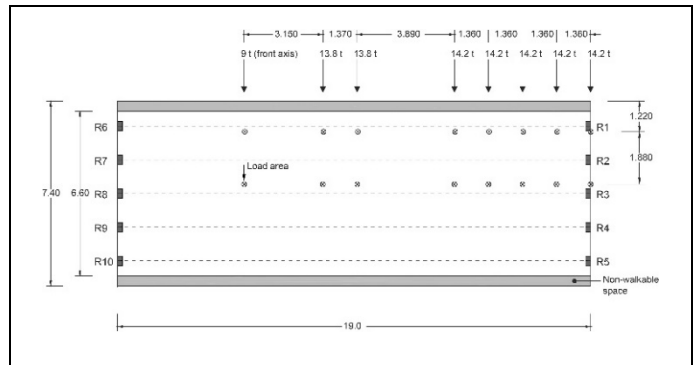
Figure 22. Load distribution assumed at the onset of the bridge collapse - position (c) / Distribuzione di carico assunta all'atto del collasso - posizione (c).

Table 7 – Applied loads to the corbels when the load is distributed according to Fig.22 / Carichi applicati alle mensole delle selle Gerber quando il carico è distribuito come illustrato in Fig.22.
