**M. Lualdi <sup>(1)</sup>, M. Gianinetto <sup>(2)</sup>, L. Zanzi <sup>(1)</sup> e A. Saisi <sup>(1)</sup>**

## **COMPLEMENTARIETÀ DELLE INDAGINI TERMOGRAFICHE E GEORADAR NELLA DIAGNOSTICA DEGLI EDIFICI**

### **GPR AND THERMOGRAPHY INVESTIGATIONS IN THE DIAGNOSTICS OF THE BUILDINGS. COMPLEMENTARITY OF THE DIFFERENT TECHNIQUES**

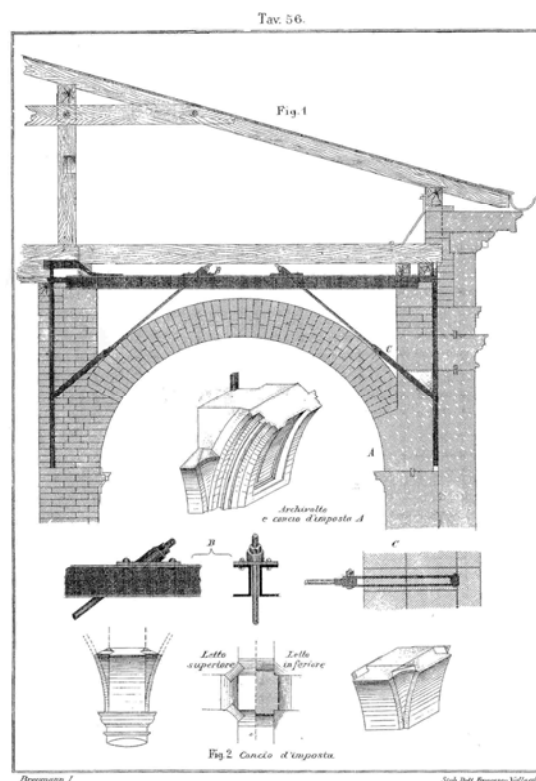
**Fig. 4** - Esempio di rinforzo nascosto nella muratura (Breyman, 1881).

Con la termografia è stata individuata la presenza dei tiranti metallici verticali, presenti in tutte le volte (Figg. 5 e 6). Inoltre, mediante l'ausilio di un bruciatore a gas, è stato studiato il transitorio termico delle volte del porticato. Anche in questo caso la termografia ha evidenziato la presenza di catene subsuperficiali nascoste nelle volte (Fig. 7), con geometria analoga a quella descritta in Fig. 4.

L'interpretazione congiunta delle misure GPR e di termografia hanno consentito di affermare con sicurezza che la tipologia costruttiva delle volte del porticato di villa Litta Modignani è analoga a quella precedentemente descritta in Fig. 4 (Breymann, 1881).
